PARECER ÚNICO Nº 076/2017 – PROTOCOLO Nº 0885444/2017

INDEXADO AO PROCESSO: Licenciamento Ambiental	PA COPAM: 07754/2008/007/2013	SITUAÇÃO: Sugestão pelo Deferimento
FASE DO LICENCIAMENTO: Revalidação da Licença de Operação		VALIDADE DA LICENÇA: 10 anos

EMPREENDEDOR:	LGA- Mineração e Siderurgia Ltda	CNPJ:	08.077.872/0003-21
EMPREENDIMENTO:	LGA- Mineração e Siderurgia Ltda	CNPJ:	08.077.872/0003-21
MUNICÍPIO(S):	Congonhas/MG	ZONA:	Rural
COORDENADAS GEOGRÁFICAS (DATUM):	Y SAD69 UTM/Fuso 23 S	7728672,48	X 624919,54

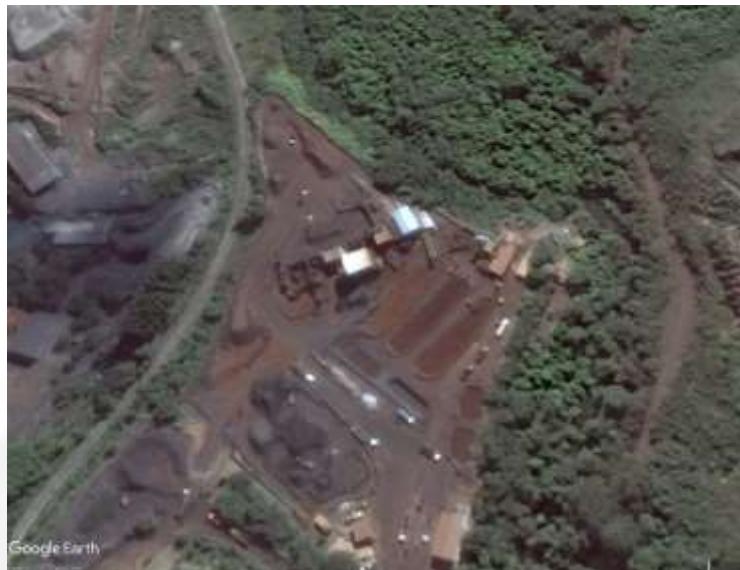
Toda a lama produzida no circuito de produção é tratada em tanques de decantação, e posteriormente direcionada para baias de decantação, para secagem. Atualmente, há três baias de decantação no empreendimento, com dimensões aproximadas de 60 metros de comprimento e 12 metros de largura cada uma. Após a etapa de secagem, estas lamas são misturadas ao rejeito gerado na ITM e direcionado para pilha de produto/rejeito de Lobo Leite.

Figura 1: Vista Geral do empreendimento. Destaca-se as 3 baias de decantação implantadas em superfície.

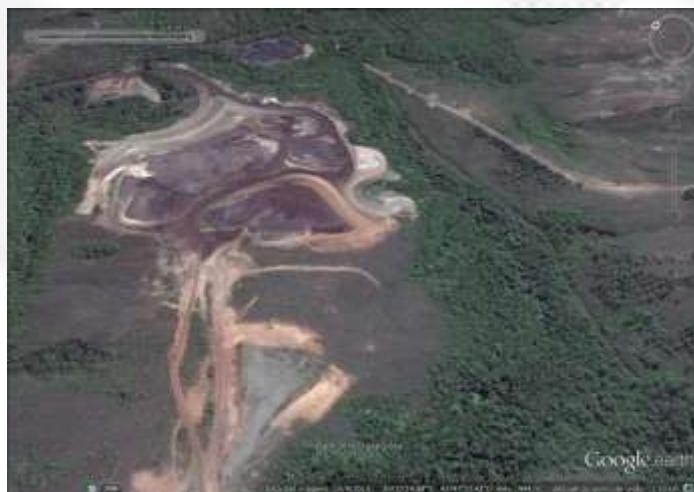
A pilha de produtos possui área final de 18,9 ha. Tratava-se de área constituída por cobertura vegetal representada por campo cerrado com elevado grau de antropização, além de áreas degradadas exemplificadas pelas voçorocas, já estabilizadas, que após todo tratamento necessário (drenagem de fundo, estudos geotécnicos) passou a estocar os produtos provenientes das UTM's. O material depositado nesta pilha é composto principalmente por produtos na granulometria arenosa (fração Sinter Feed - 74%), já desaguados. O percentual restante (26%) é composto por produtos finos, granulometria pellet feed. A taxa de geração destes produtos fora de especificação é de cerca de 475.000 t/ano.

Figura 2: Pilha de Estéril de 18,9 hectares que foi implantada no empreendimento.

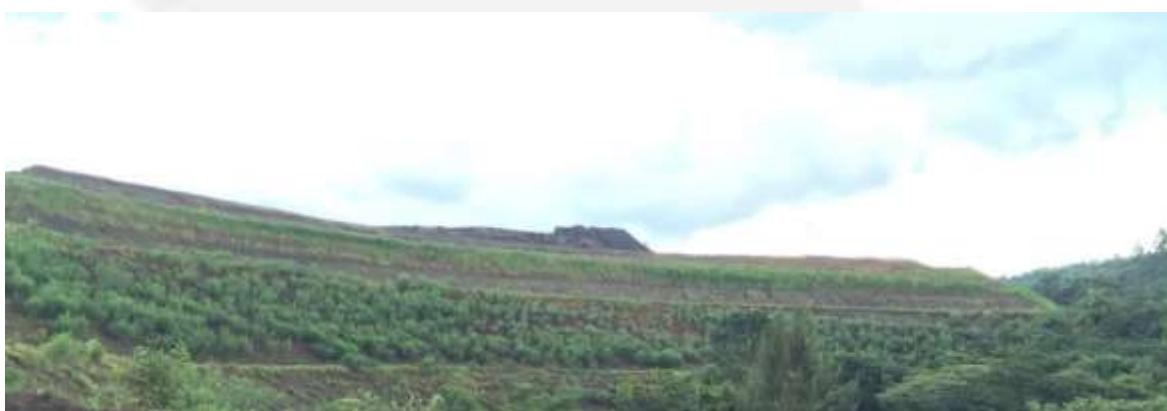
Em relação à condicionante nº 3, é apresentado abaixo foto de parte da pilha de estéril que utilizou a serapilheira depositada pelo empreendimento.

Figura 3: Pilha de Estéril do empreendimento

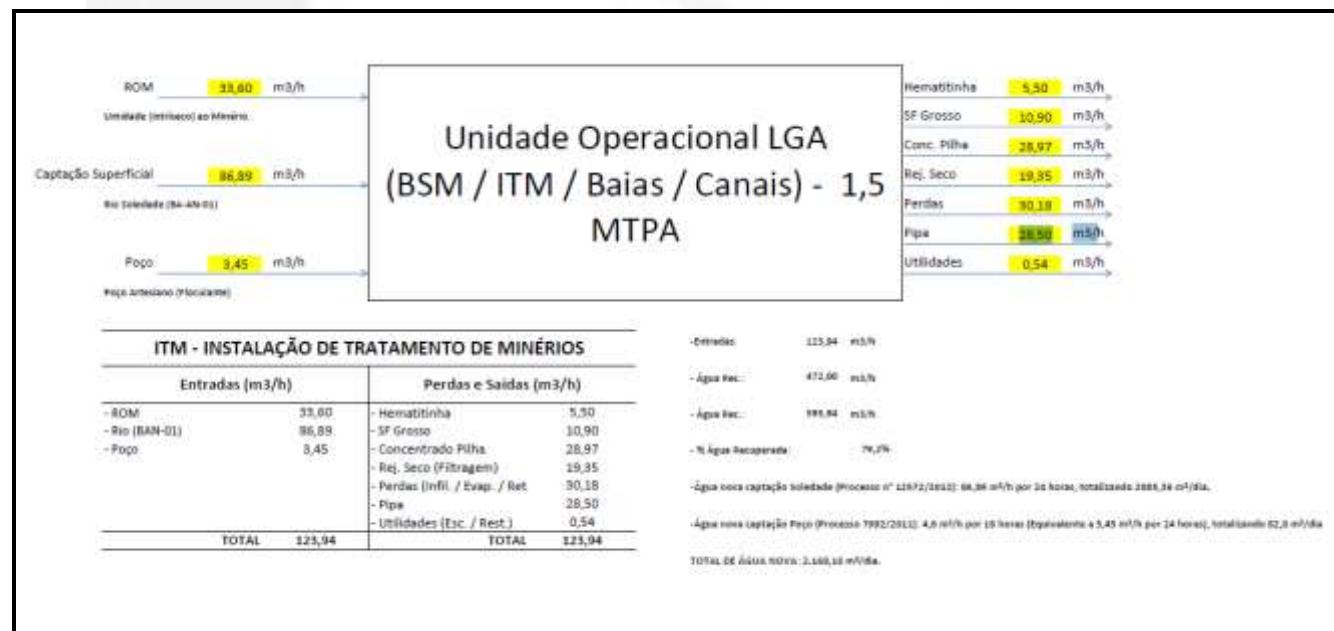
A seguir apresenta-se o detalhamento do consumo de água no empreendimento:

Figura 4 – Balanço Hídrico.

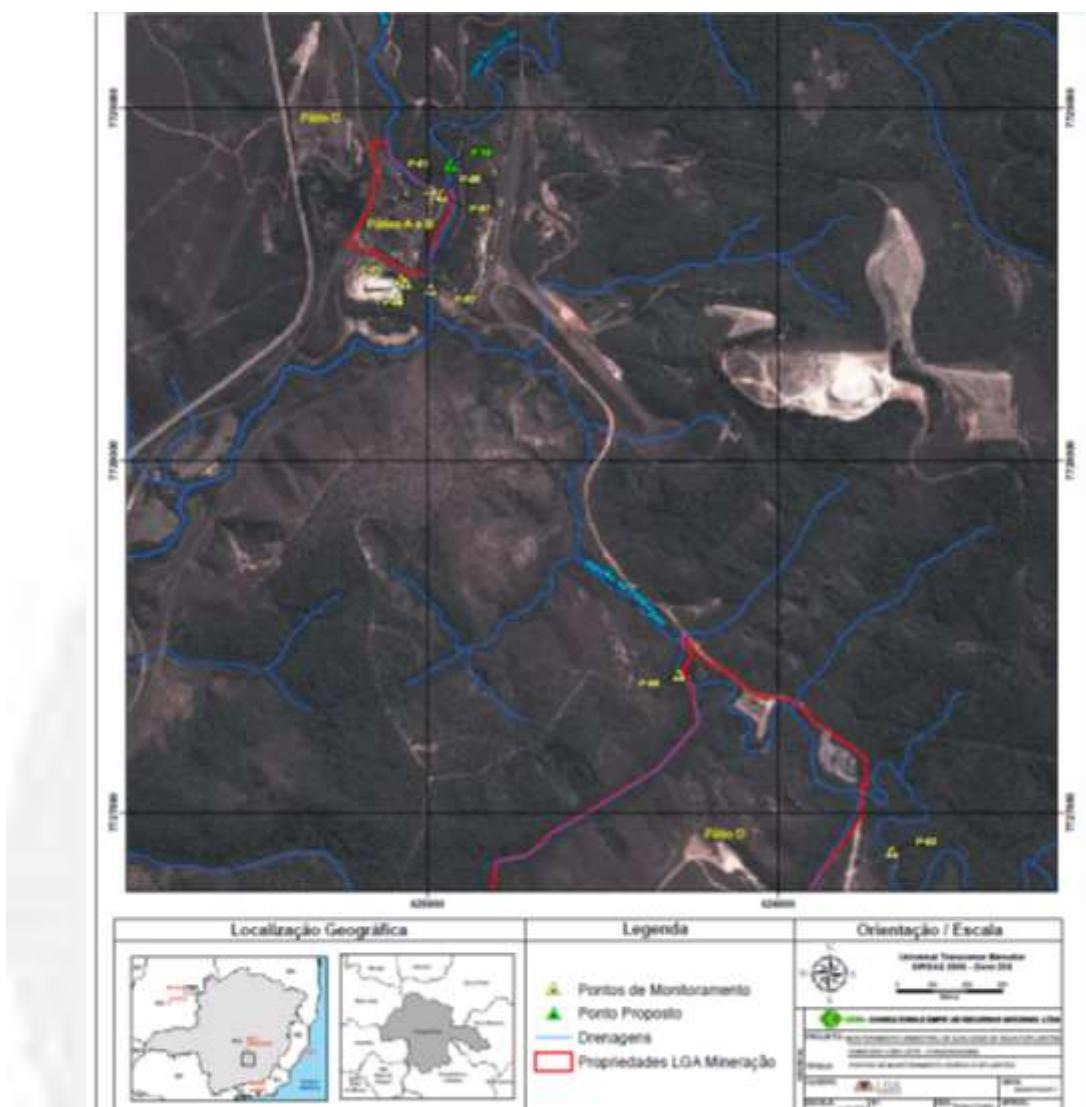
O empreendimento é drenado pelas águas do Ribeirão da Passagem e Ribeirão Soledade, todos pertencentes à sub-bacia do Rio Maranhão. Os pontos de monitoramentos posicionados no Ribeirão Soledade denominados P01 e P09 estão localizados a montante da UTM e montante do Pátio C, respectivamente. O ponto de monitoramento P02 também inserido no Ribeirão Soledade encontra-se a jusante do empreendimento e, portanto, jusante dos pontos P01 e P09.

O empreendedor apresentou uma proposta de inclusão de um novo ponto de monitoramento hídrico no Ribeirão Gurita, próximo às coordenadas 7728838 / 625066 (SIRGAS 2000). O Ribeirão Gurita é afluente do Ribeirão Soledade e a confluência é a montante do ponto de monitoramento P02. Sendo assim, o ponto será inserido no monitoramento hídrico.

Figura 5: Pontos de Monitoramento Hídrico-LGA
