Parecer nº 62/FEAM/DGR - PROJETO/2025

Parecer nº 62/FEAM/DGR - PROJETO/2025 de Homologação do LAUDO TÉCNICO FINAL 985/2023

Trata-se de requerimento de Licença de Operação Corretiva (LOC), conforme Processo Administrativo (PA) SLA n. 985/2023, do empreendimento Destinar Gestão de Resíduo Eireli, localizado no município de Juatuba, Minas Gerais.

LAUDO TÉCNICO FINAL 985/2023 (125912226)

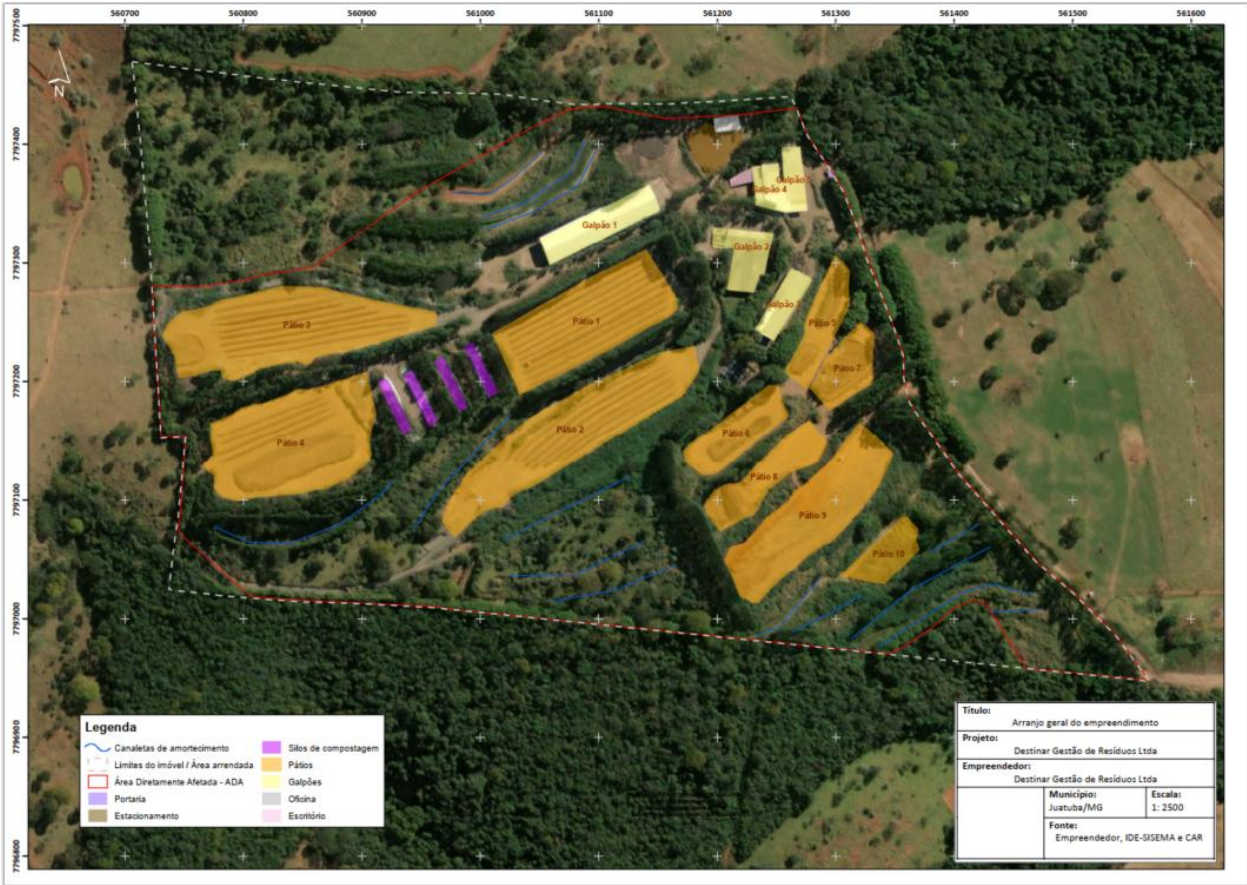
Figura 3. Arranjo geral do empreendimento.

O arranjo geral do empreendimento é composto pelas unidades de produção (galpões, pátios, silos e caixas de armazenamento) e as unidades auxiliares (escritório e local destinado à oficina), além do sistema de drenagem pluvial (Figura 3).

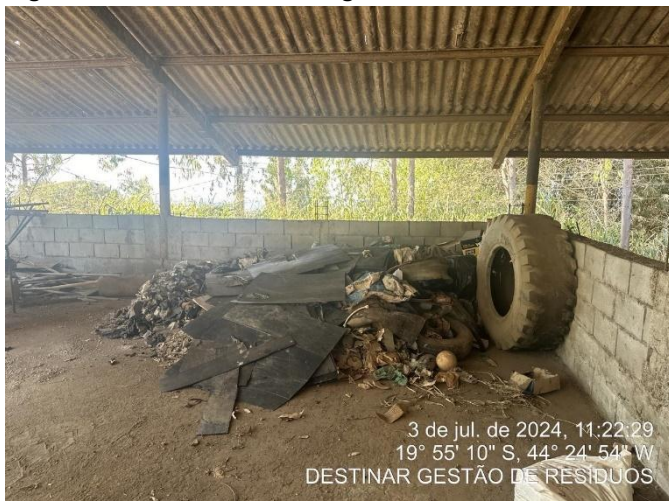
Figura 4. Resíduos classe II aguardando descarte final

Em relação ao armazenamento e acondicionamento de produtos oleosos, ocorre na oficina mecânica do empreendimento. No entanto, verificou-se em vistoria que o local necessita de melhorias, como sistema de contenção e CSAO associada.

Diante do exposto, foi solicitado via informação complementar ID 189043, o projeto para implantação de local apropriado para o acondicionamento de resíduos Classe I e II e via informação complementar ID 189039, a realização de melhorias no acondicionamento dos produtos oleosos na oficina mecânica.

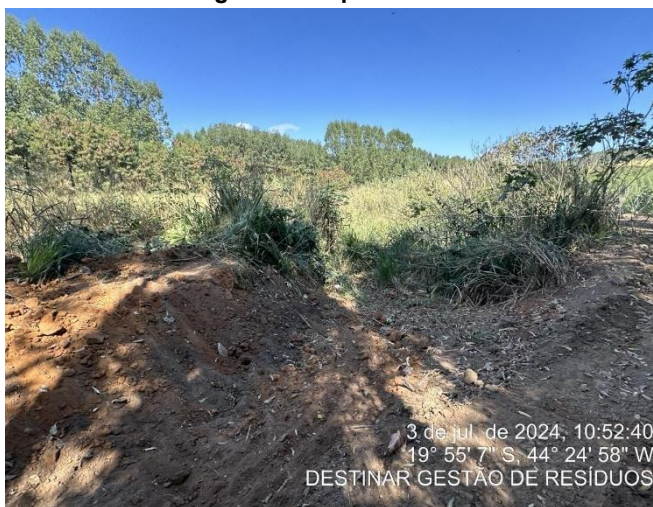
Figura 6 Curva implementada como sistema de drenagem do empreendimento

No entanto, em vistoria, não foi constatado sistema de drenagem no empreendimento. A única ação realizada pela empresa foi a implantação de uma “curva” (escavação realizada no solo em área mais baixa do terreno) conforme proposto para o órgão ambiental, conforme Figura 6 e Figura 7.

Importante ressaltar que o empreendimento possui histórico de carreamento de composto orgânico ocasionado por fortes chuvas, além de possuir seus pátios nas porções mais altas do terreno.

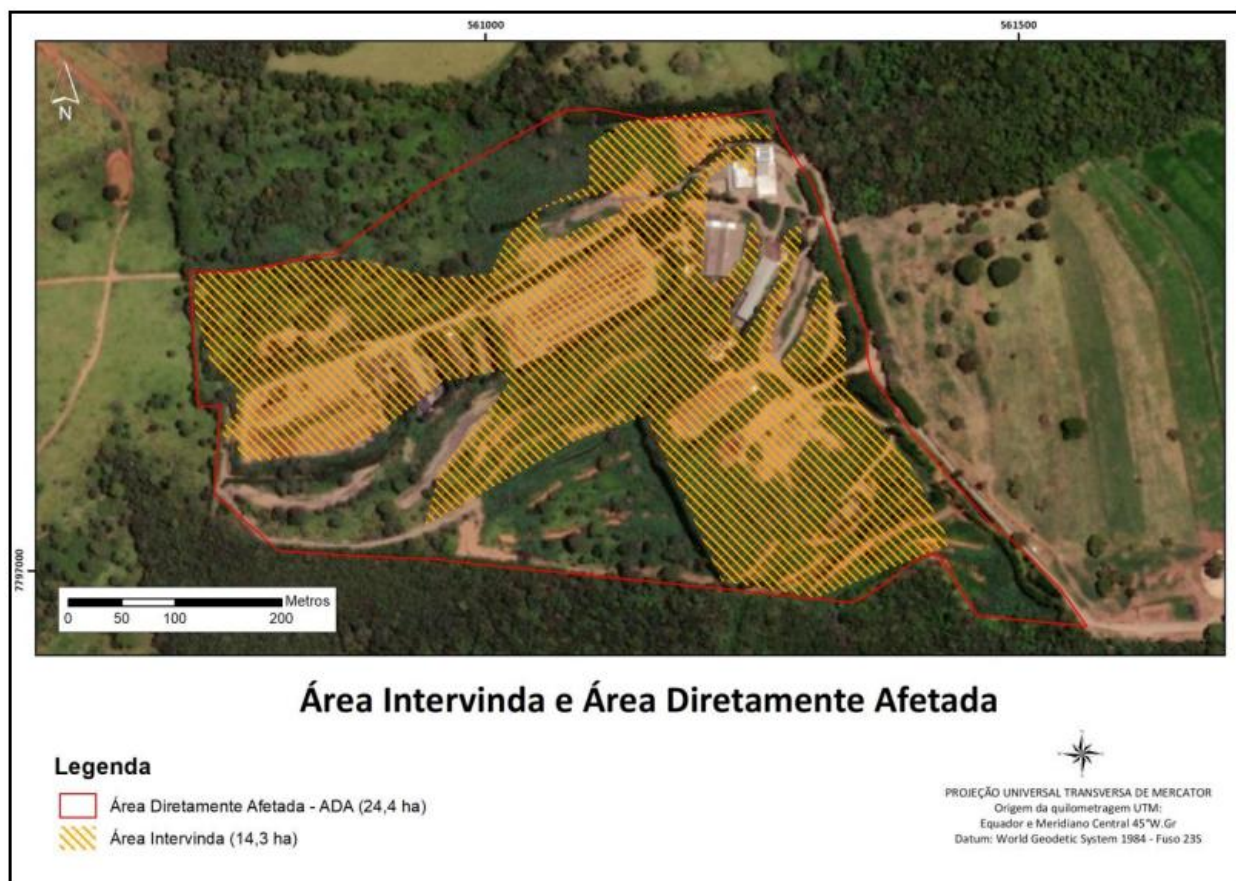
Figura 8. Identificação da Área Diretamente Afetada do empreendimento.

Nos estudos Relatório de Controle Ambiental (RCA) e Projeto de Intervenção Ambiental (PIA), a Área Diretamente Afetada (ADA) é apresentada como área útil do empreendimento, correspondente a 24,4 ha; com intervenção em 14,3 ha, conforme delimitado em vermelho na Figura 8.

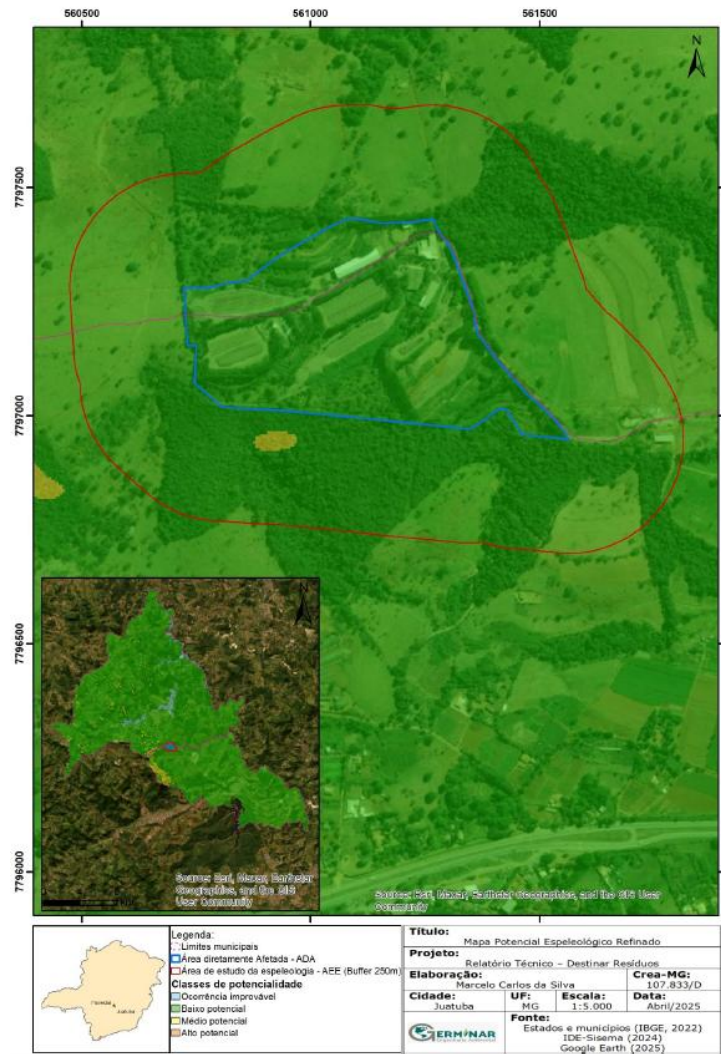
Figura 10. Mapa de potencial espeleológico elaborado para o empreendimento.

Quanto à classificação do potencial espeleológico, sinalizam a área como de médio potencial para ocorrência de cavidades, baseado exclusivamente na litologia, numa escala de 1:1.500.000 (Figura 9). O mapa de potencial de maior detalhe apresentado (Figura 10), que abrange os municípios de Juatuba e Florestal mais as ADA e AID em análise, considerou as variáveis litologia, uso e ocupação do solo, além de geomorfologia, pedologia, hipsometria e declividade. Por meio da análise multicritério, a partir do cruzamento (álgebra) das variáveis do meio físico mencionadas em ambiente Gis, chegou-se à classificação de baixo potencial para ocorrência de cavidades.

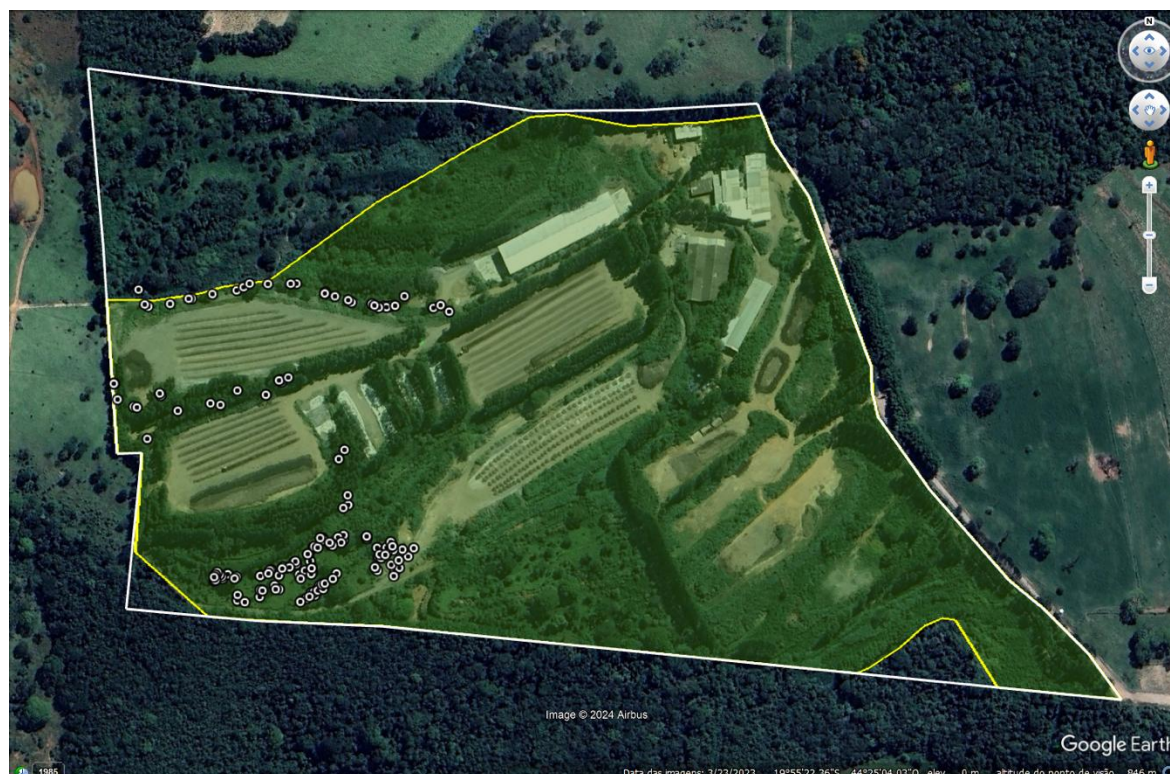
Figura 12. Arquivos vetoriais com enfoque na ADA.

A análise dos arquivos vetoriais, sobreposta a imagens de satélite do *Google Earth Pro*, permitiu observar que os dados coincidem, de forma geral, com as informações cartográficas apresentadas pelo empreendedor. Conforme ilustrado na Figura 12, o polígono em branco delimita a área total do imóvel rural (29,4 ha), o polígono em amarelo representa a ADA (24,5 ha), e os pontos em branco correspondem às árvores isoladas utilizadas nas estimativas do inventário florestal.

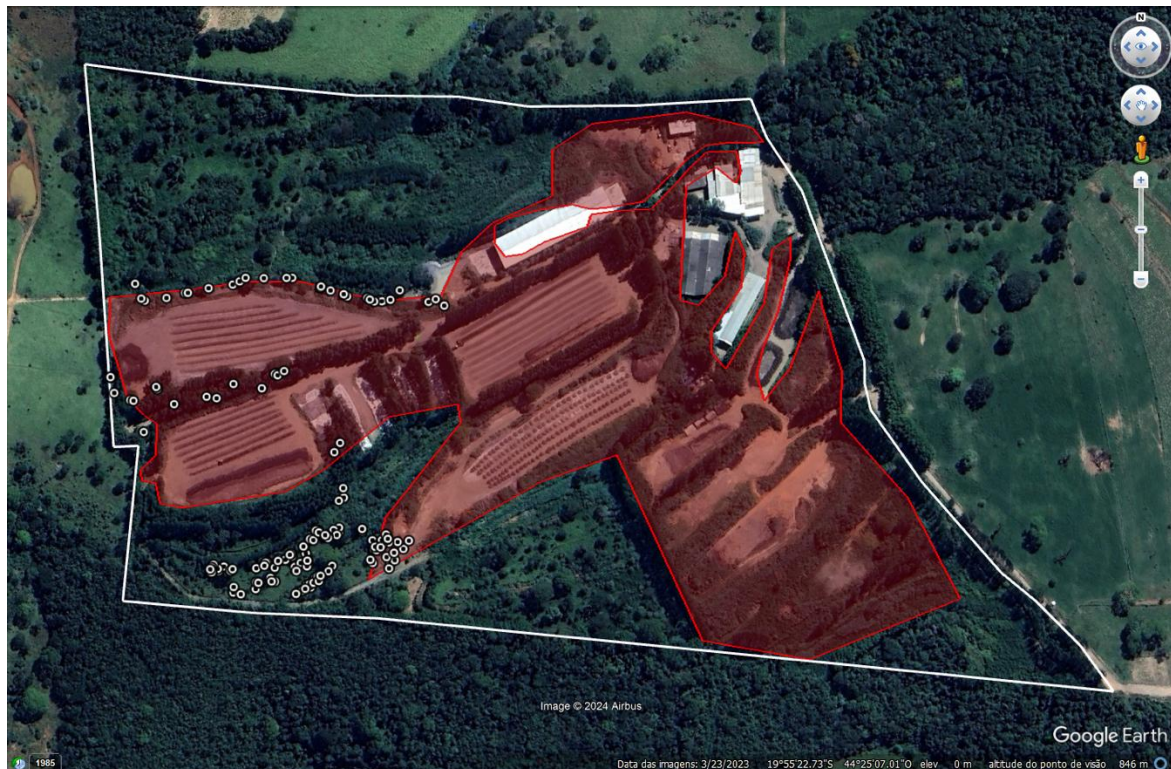
Figura 13. Arquivos vetoriais com enfoque na área de Intervenção Ambiental.

Na Figura 13, o polígono em branco representa novamente a área total do imóvel; o polígono em vermelho corresponde à área de Intervenção Ambiental (14,3 ha); e os pontos em branco indicam as árvores isoladas avaliadas.

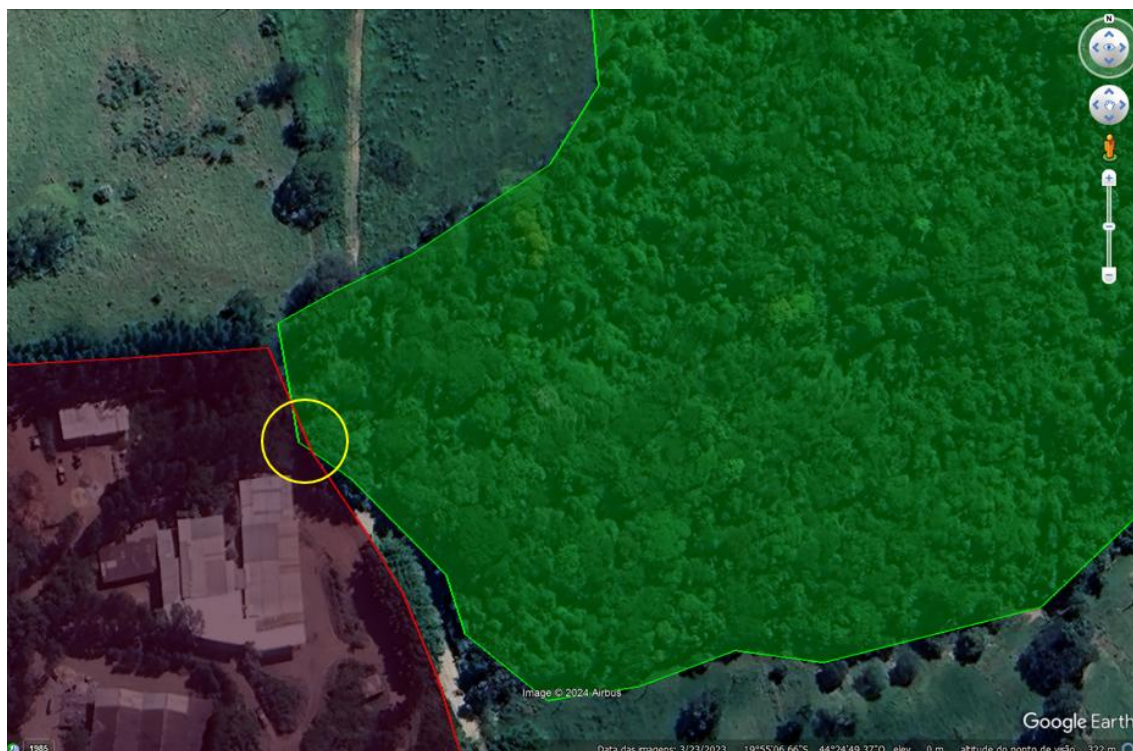
Figura 16. Círculo amarelo identificando o local da sobreposição das propriedades rurais no CAR.

Ainda, foi identificada uma pequena sobreposição entre a área da RL averbada na Matrícula nº 44.360 e a área de uso consolidado da Gleba 02 (Matrícula nº 44.361). Essa sobreposição é de dimensão irrisória e não acarreta prejuízos ambientais, visto que não implica em supressão adicional de vegetação nativa. Na Figura 16, o polígono vermelho representa a área consolidada do imóvel de Matrícula nº 44.361 e o polígono em verde representa a RL averbada no imóvel de Matrícula nº 44.360.

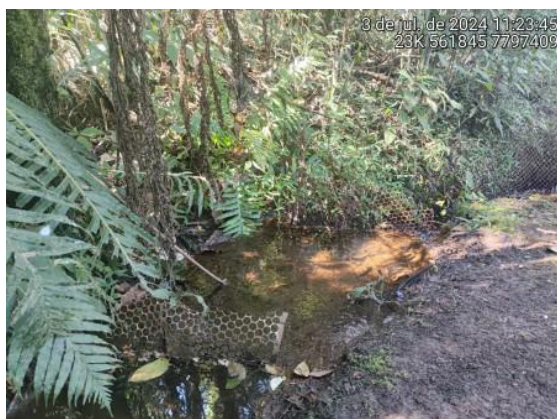
Figura 18. Nascente identificada dentro da Reserva Legal.

- RL da Gleba 01 (matr. 44.360): recomposição das sete áreas degradadas mapeadas em vistoria, totalizando aproximadamente 0,59 ha;
- RL da Gleba 02 (matr. 44.361): recuperação da faixa de 666 m² de área antrópica incorporada ao novo polígono de RL;
- APPs associadas: isolamento e proteção das margens do curso d’água e da nascente identificada, garantindo faixa mínima de preservação conforme o Código Florestal.

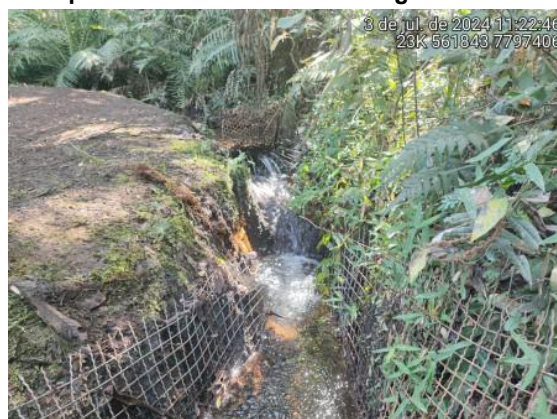
Figura 19. Curso d'água proveniente da nascente mostrada na foto anterior, com indícios de área antropizada dentro da Reserva Legal

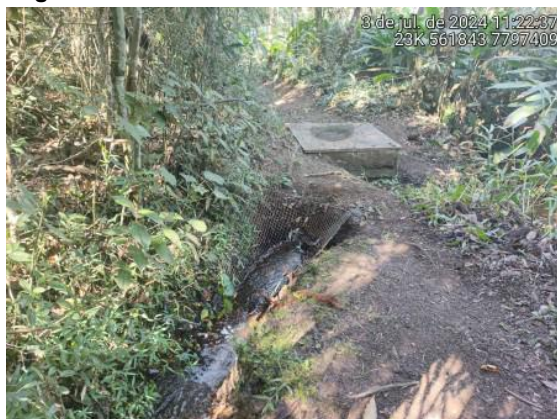
Figura 20. Curso d'água sendo direcionado para caixa de distribuição hídrica dentro da Reserva Legal

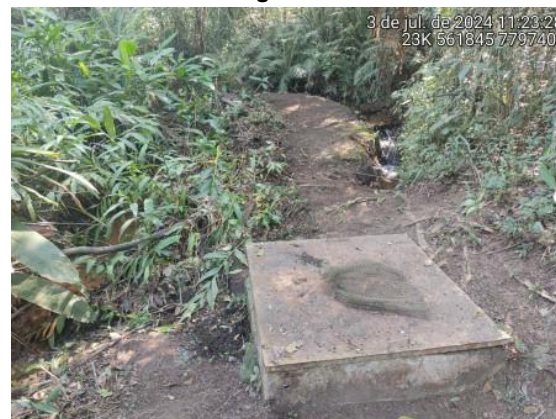
Figura 21. Estrutura de captação e distribuição hídrica do recurso hídrico existente, identificado dentro da Reserva Legal

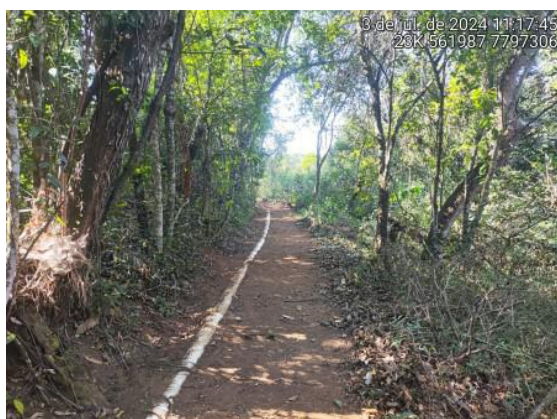
Figura 22. Canalização e acesso, descobertos dentro da Reserva Legal

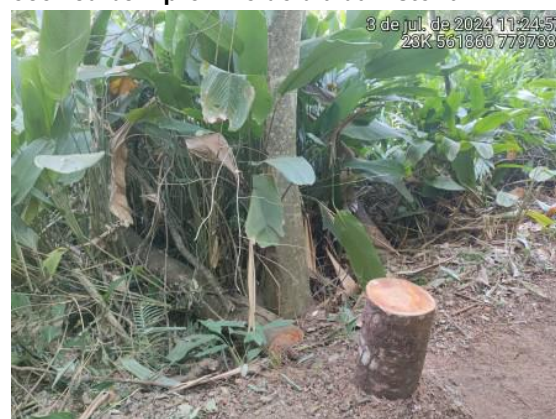
Figura 23. Supressão arbórea nativa, realizada para instalação do acesso e canalização hídrica dentro da RL. Pelos indicadores evidenciados em campo e mostrados na foto, deduz-se que ocorreu bem próximo do dia da vistoria.

A primeira versão do PRADA, apresentado em 2024, possuía caráter genérico e abrangia apenas 666 m² de área de recomposição, não contemplando integralmente os pontos degradados identificados em campo nem as APPs associadas ao curso d'água e à nascente existentes dentro da RL averbada.

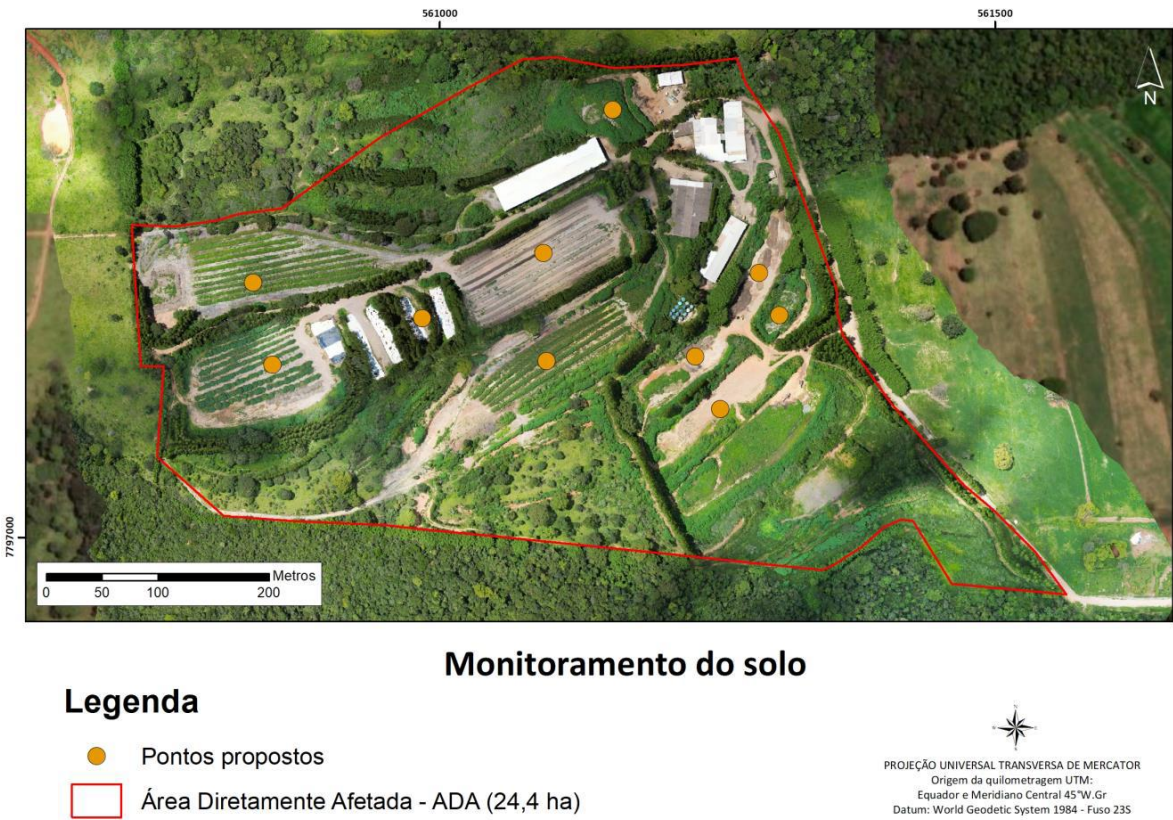
Figura 29. Mapa de localização dos pontos de monitoramento do solo.

As coordenadas e os parâmetros de monitoramento são apresentados no Quadro 19 e Figura 29.

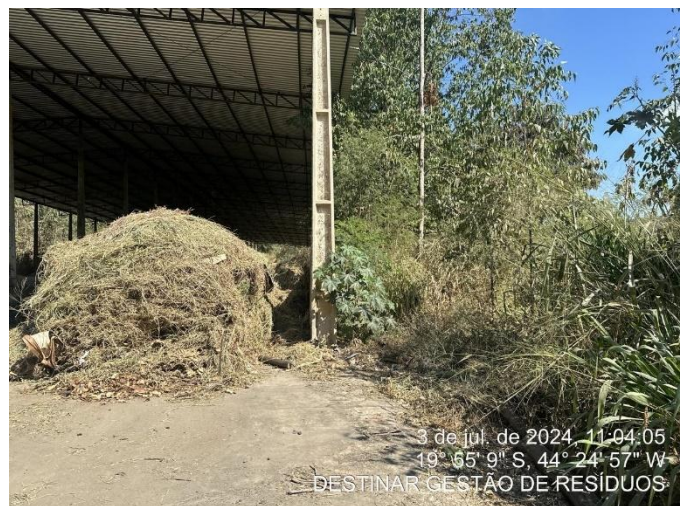
Foto 4: Galpão de recebimento, sem canaletas ao entorno

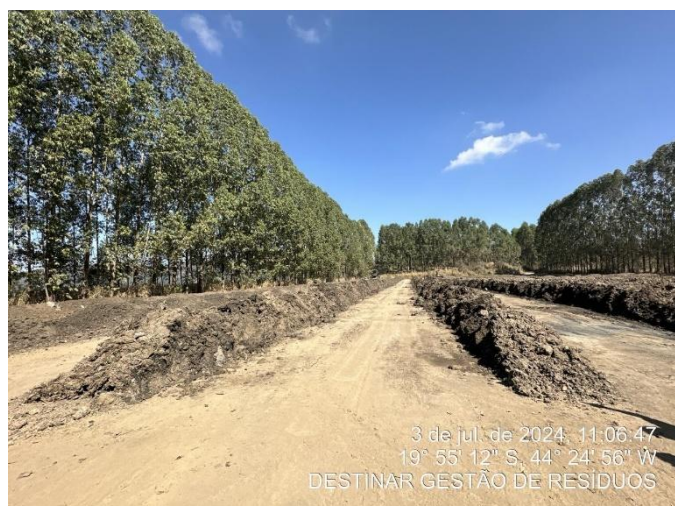
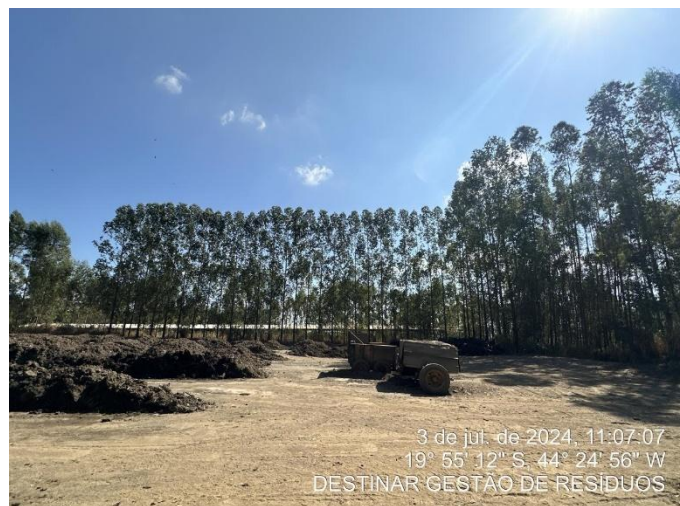
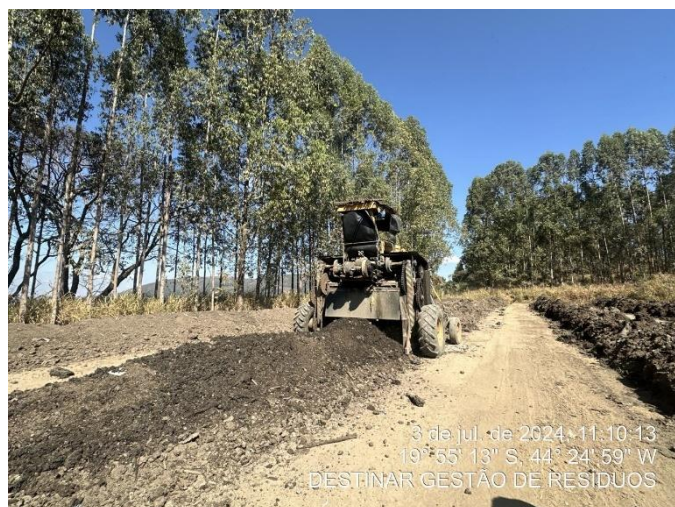
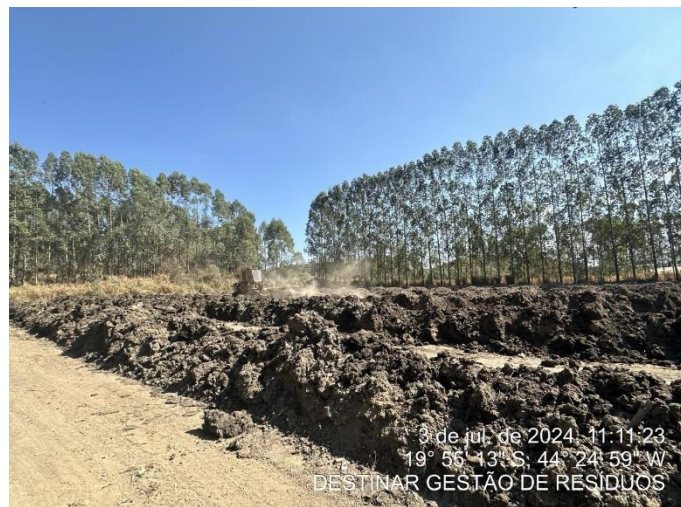
As Foto 5, Foto 6, Foto 7 e Foto 8 mostram o pátio onde as leiras estavam sendo revolvidas durante a vistoria. Nas Foto 9, Foto 10, Foto 11 e Foto 12 são evidenciados os outros 03 pátios existentes na planta. Todos os pátios são abertos, com solo exposto e se localizam nas porções mais altas da área da Destinar, e por isso deve-se ter atenção quanto à drenagem do empreendimento.

Foto 5: Leiras a serem revolvidas

Foto 6: Leiras a serem revolvidas

Foto 7: Trator realizando o revolvimento das leiras

Foto 8: Leiras revolvidas, passando pela secagem natural

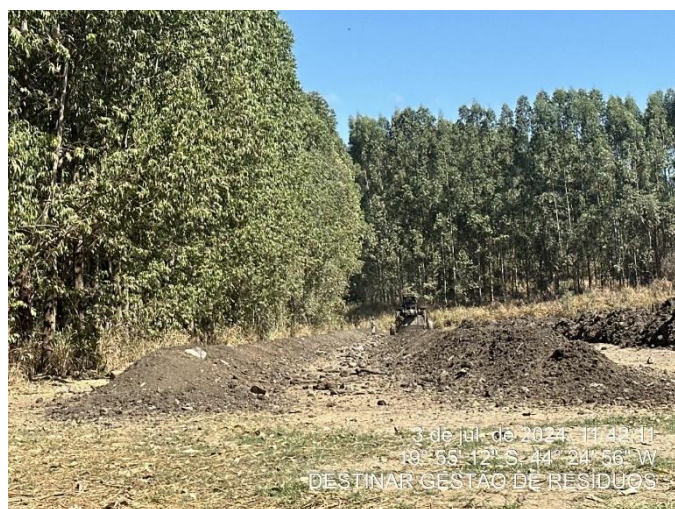
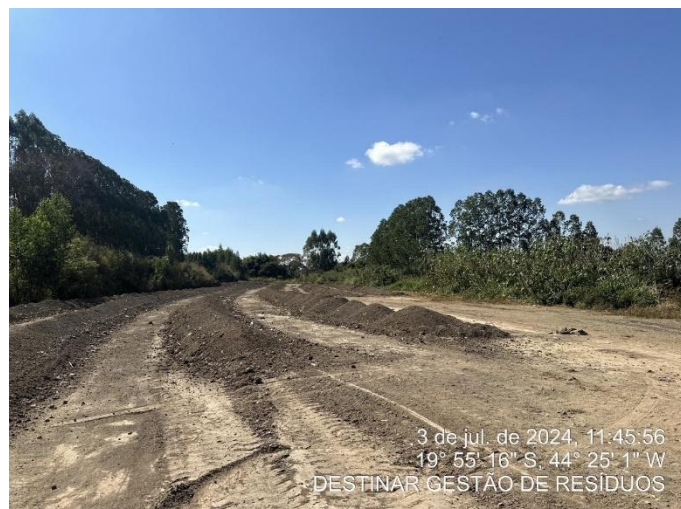
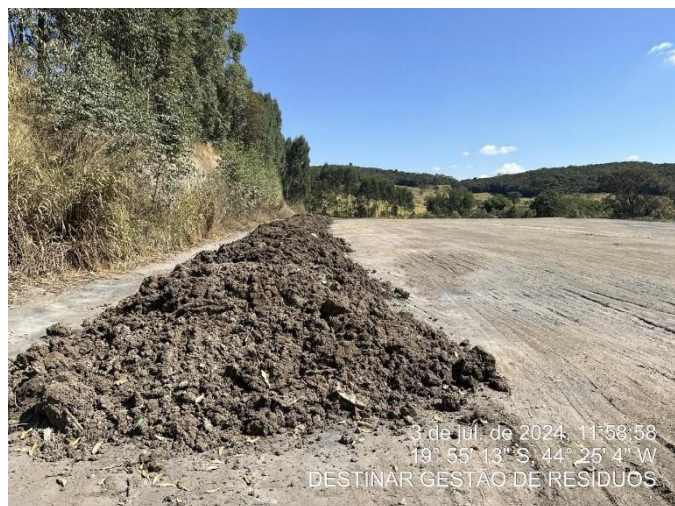
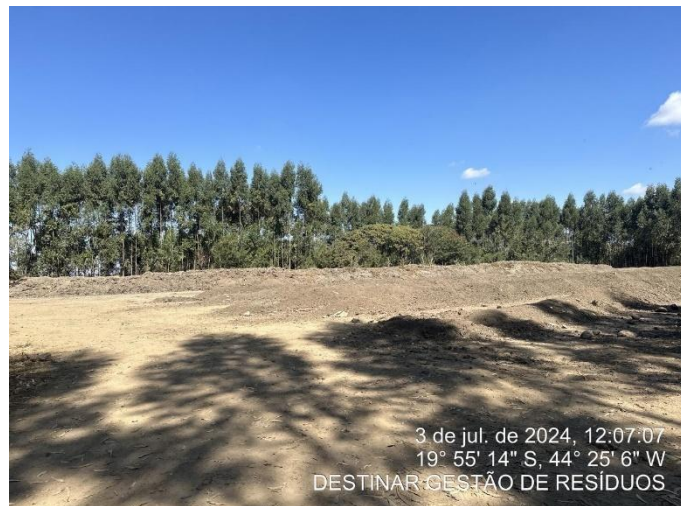
Foto 9: Pátio 02 com as leiras

Foto 10: Pátio 02 com as leiras

Foto 11: Pátio 03, contendo apenas uma leira

Foto 12: Pátio 04

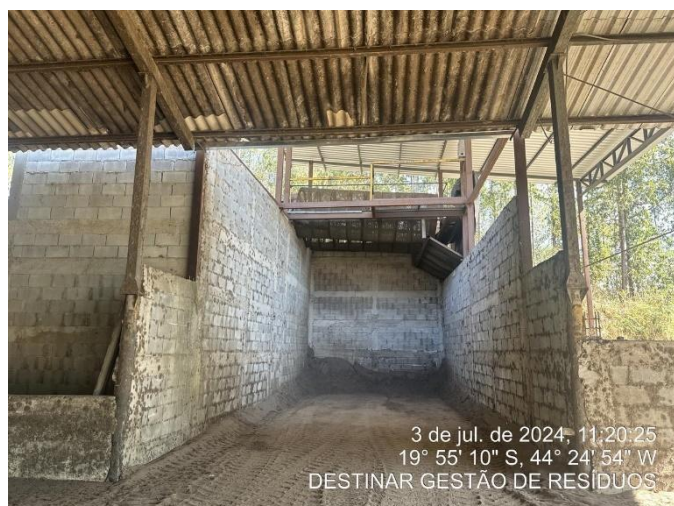
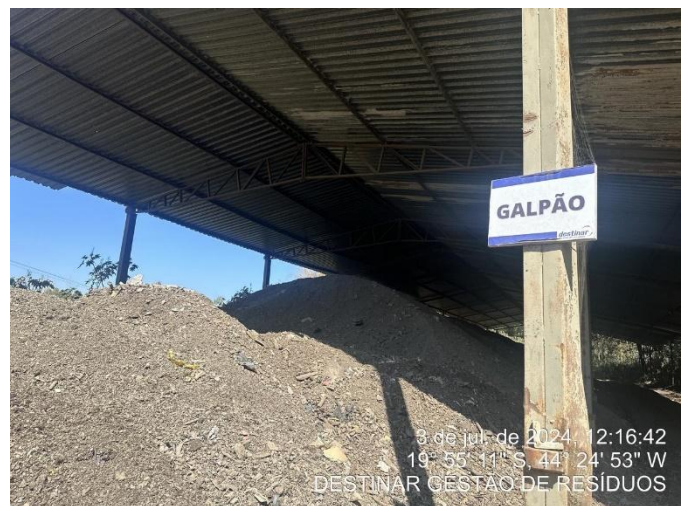
Após aproximadamente 60 (sessenta) dias do processo de revolvimento das leiras, essas já se encontram secas e prontas para irem para o peneiramento. Como o peneiramento já é a última etapa, o empreendedor explicou que nesse momento são gerados resíduos do processo produtivo do adubo. Durante a vistoria foram vistos 03 (três) peneiras com malha de 4 mm, conforme Foto 13, Foto 14, Foto 15 e Foto 16. Todas as peneiras são em formato circulares, operam por movimentos rotativos e, dessa forma, o material fino passa através da malha e se deposita no solo. As estruturas possuem coberturas e são abastecidas pelos maquinários do empreendimento. O que não atravessa a malha, ou seja, o material que possui dimensão acima de 4 mm fica na peneira é direcionado a um local onde ficam dispostos até que sejam recolhidos para o descarte final. O material fino, que já é o adubo a ser vendido, é carregado por máquina e levado para o depósito de produto final. As Foto 17, Foto 18, Foto 19 e Foto 20 evidenciam os locais citados.

Foto 17: Local onde os finos caem da peneira

Foto 18: Finos acondicionados dentro do galpão de produto final

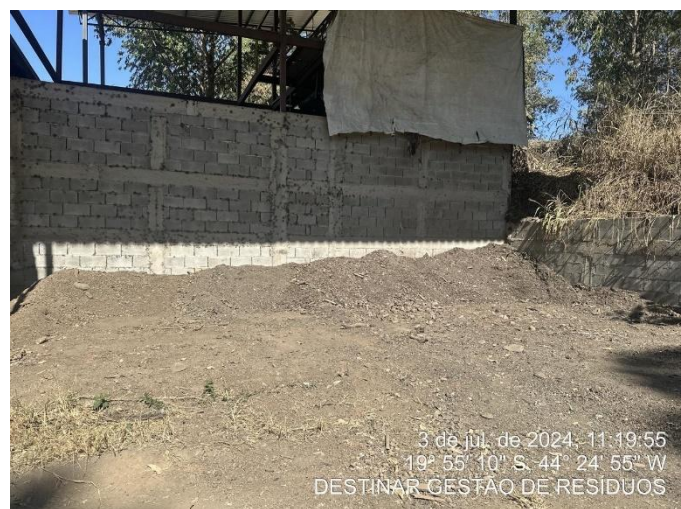
Foto 19: Resíduos que ficam na peneira e não passam pela malha caem pela lona branca, e são dispostos ao lado do local da peneira

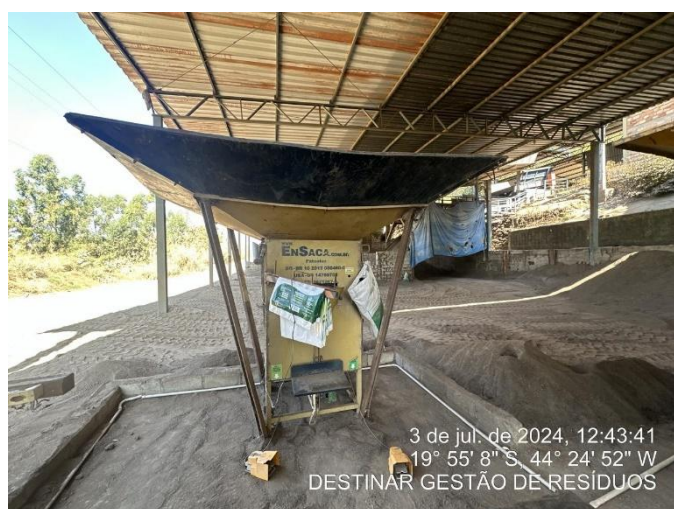
Foto 20: Acúmulo de resíduos que não passaram pela peneira

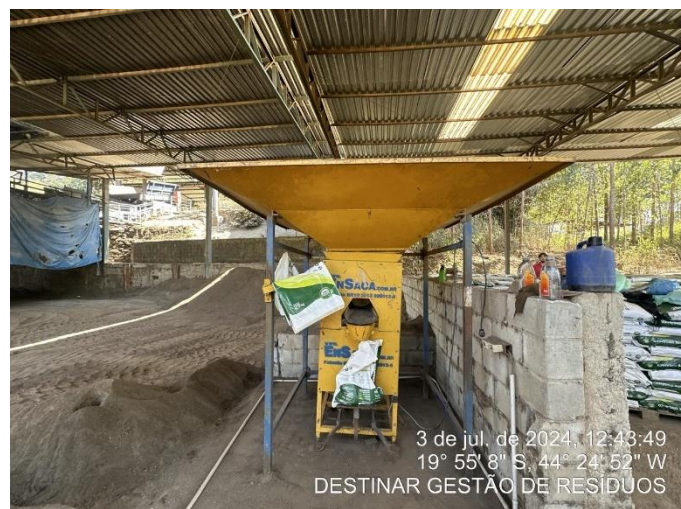
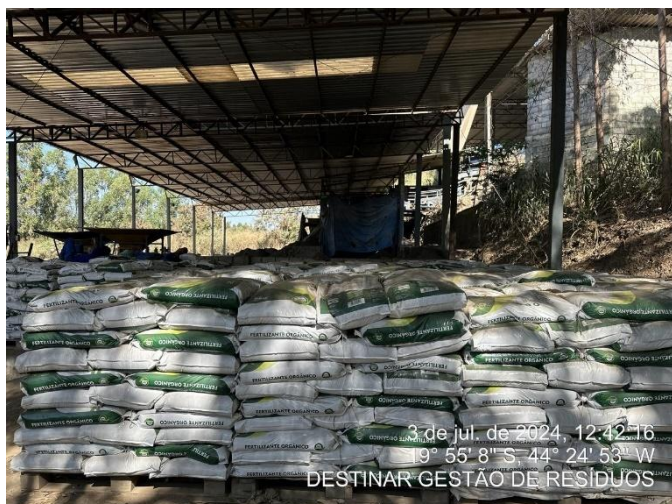
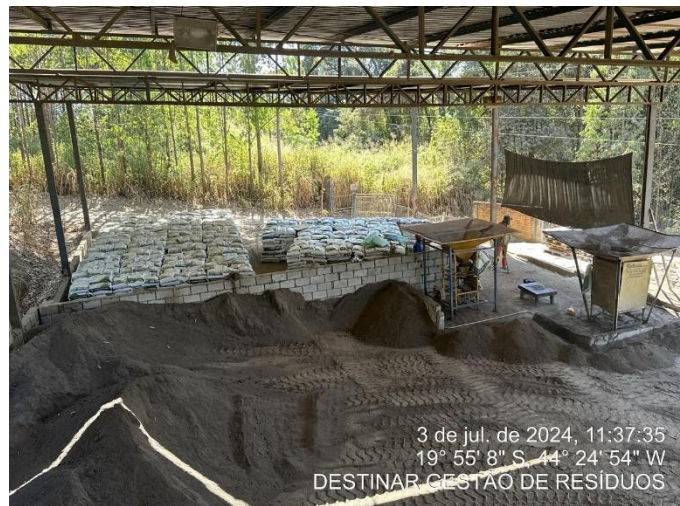
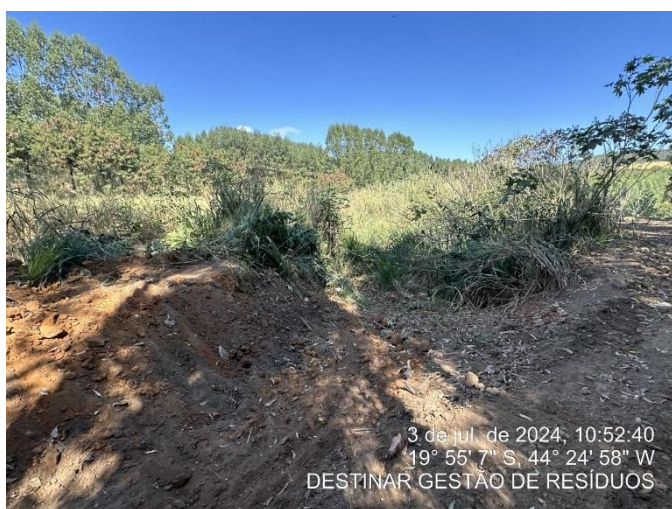
O produto final é expedido de duas maneiras diferentes, sendo a granel ou sacarias. Quando o carregamento ocorre a granel, o caminhão é carregado através de maquinário. Há no empreendimento um local pavimentado e coberto, com 02 (dois) silos para preencher as sacarias com adubo, conforme mostrado nas Foto 21, Foto 22, Foto 23 e Foto 24.

Foto 21: Um dos silos para carregamento do adubo nas sacarias

Foto 22: Um dos silos para carregamento do adubo nas sacarias

Foto 23: Sacarias acondicionadas em galpão coberto, sob paletes

Foto 24: Vista de cima da área a qual ocorre o preenchimento das sacarias com o adubo

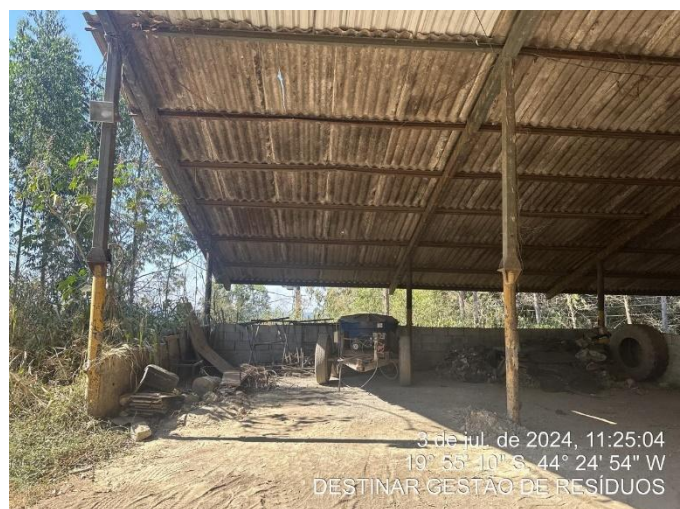
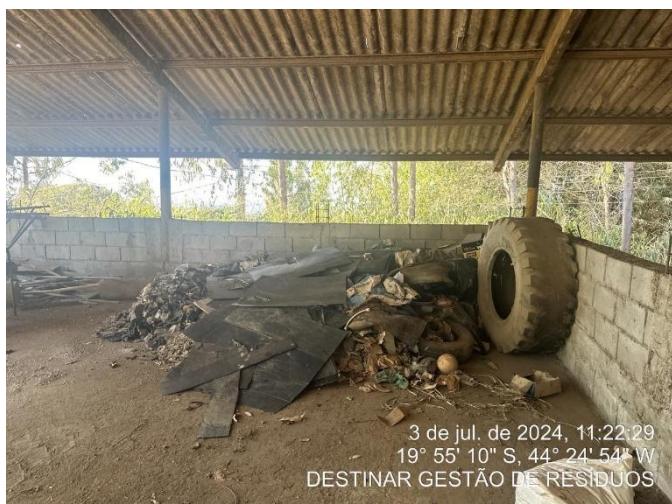
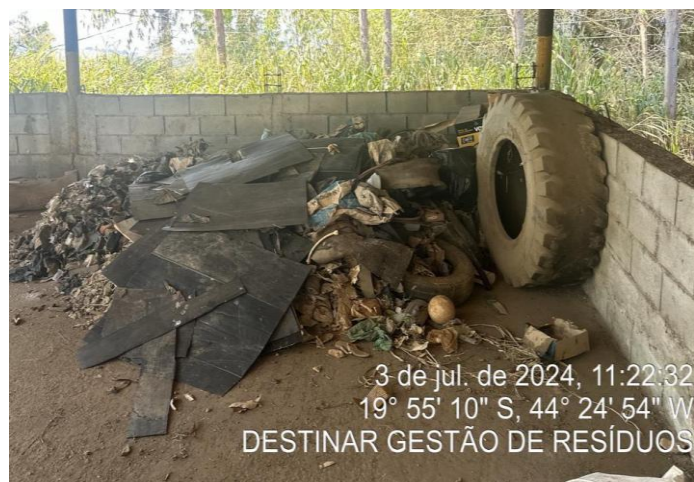
Ademais, não há local definido para acondicionamento de nenhum tipo de resíduo. Como não foi visto nenhum coletor de resíduos perigosos na oficina mecânica, o empreendedor foi questionado sobre isso, mas o mesmo informou que os resíduos “*são deixados em um cantinho no chão*”, e colocados no caminhão quando se agenda coleta. Os resíduos classe II maiores, como pneus, peças metálicas e de borracha por exemplo, e os resíduos advindos da etapa de peneiramento são dispostos em um local próximo à pilha de produto final. É um local coberto, mas sem pavimentação. Ainda, de acordo com o empreendedor, o caminhão da empresa responsável pela coleta desses resíduos se desloca até o local, e lá realiza o carregamento. Tais locais estão mostrados nas Foto 27, Foto 28, Foto 29 e Foto 30.

Foto 27: Vista do galpão do produto final (adubo)

Foto 28: Parte do galpão o qual acondiciona adubo acondicionado resíduos classe II do empreendimento

Foto 29: Resíduos classe II aguardando descarte final

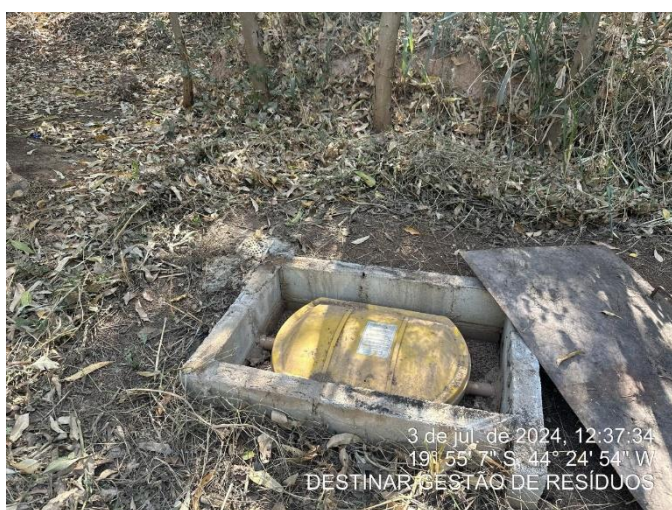
O empreendimento possui 02 (duas) fossas e 01 (uma) CSAO. Todas as estruturas realizam lançamento em solo, e estão evidenciadas nas Foto 31, Foto 32, Foto 33 e Foto 34. Foi questionado sobre a periodicidade das análises físico-químicas das fossas e CSAO, e informado que a última foi realizada em novembro de 2023.

Foto 31: CSAO da oficina mecânica

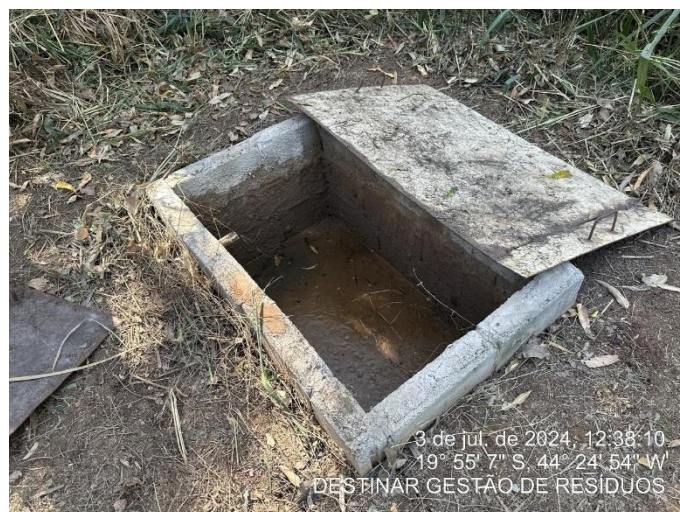
Foto 32: Saída da CSAO, com excesso de borra acumulada

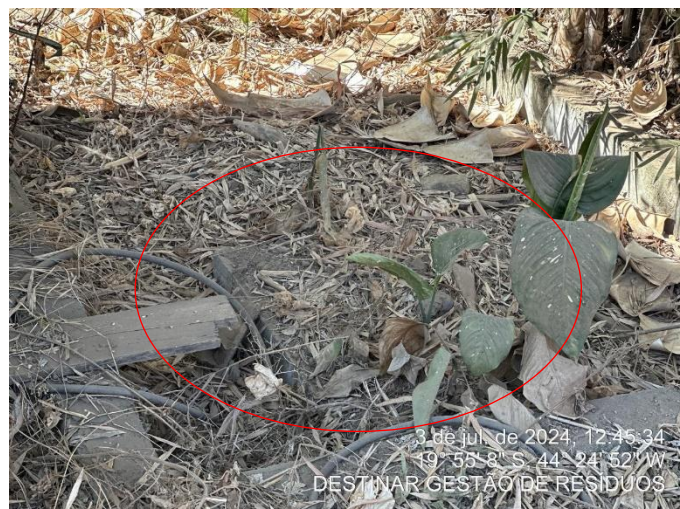
Foto 34: Fossa associada à portaria

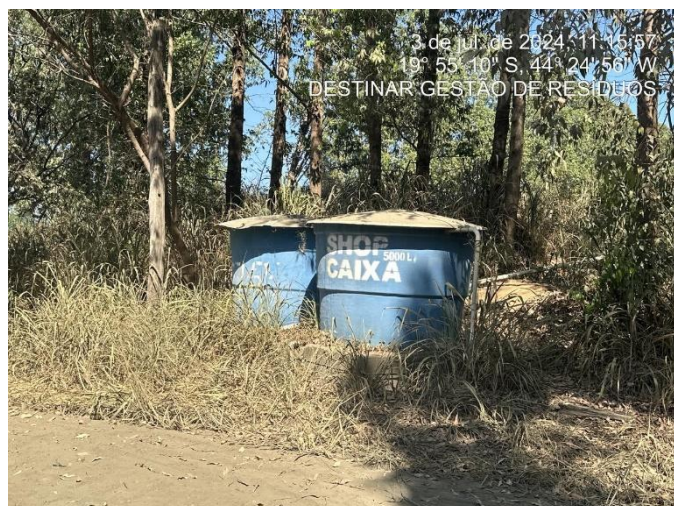
Foi verificado que não há poço artesiano e nem concessionária local que abasteça o empreendimento, foi informado que todo recurso hídrico é feito através de caminhão pipa (água potável) por empresa terceirizada (não foi apresentado, contrato, licença outorgada), sendo 8m³ a cada 15 dias, onde para o abastecimento de 2 caixas d'água de 5.000 litros. Desse ponto, por gravidade, a água chega até os pontos de escritório, banheiros e na guarita de entrada do empreendimento, onde foi instalado uma caixa d'água menor, para descarga do banheiro. Foto 41 e Foto 42.

Foto 41: Local onde estão as duas caixas d'água de 5.000 litros

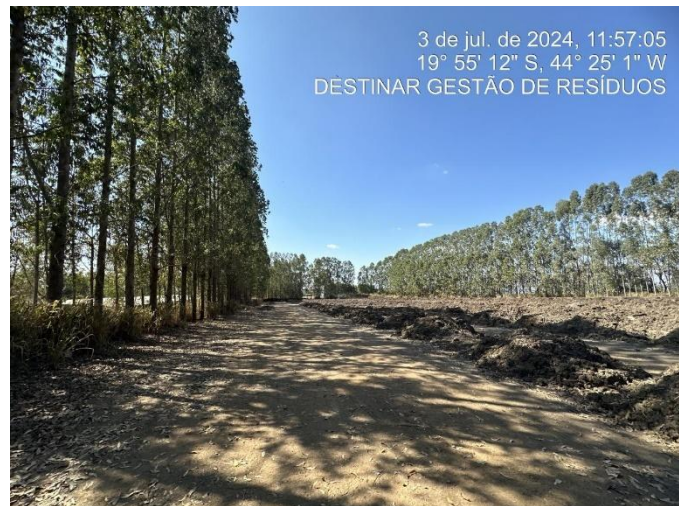
Foi verificado em vistoria e informado pelo proprietário que, por conta própria, foi instalado, no entorno de todo empreendimento, cinturão verde com mudas de eucalipto (10.000 unidades), para conter o odor do processo de compostagem. Foto 43, Foto 44, Foto 45 e Foto 46.

Foto 44: Cinturão verde pátio 2

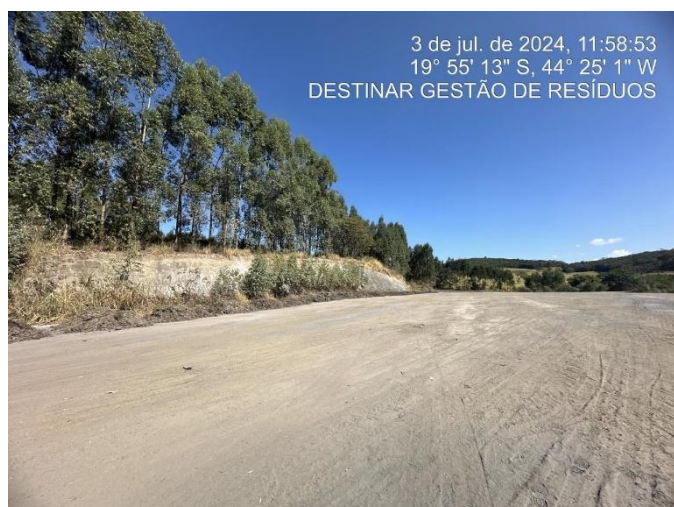
Foto 45: Cinturão verde pátio 3

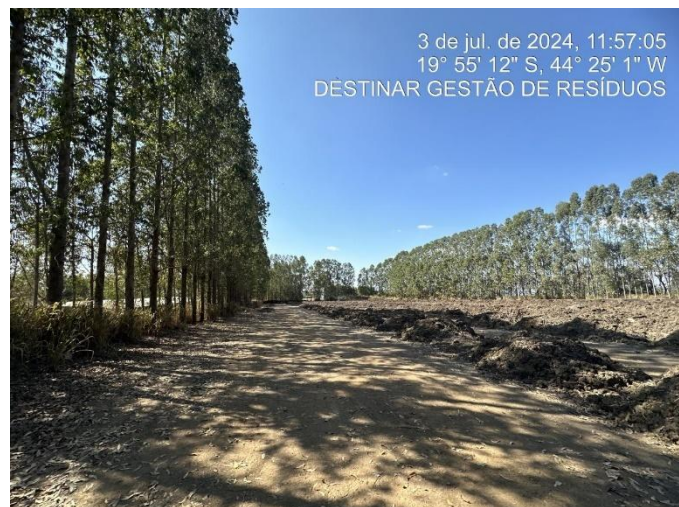
Foto 46: Cinturão verde pátio 4

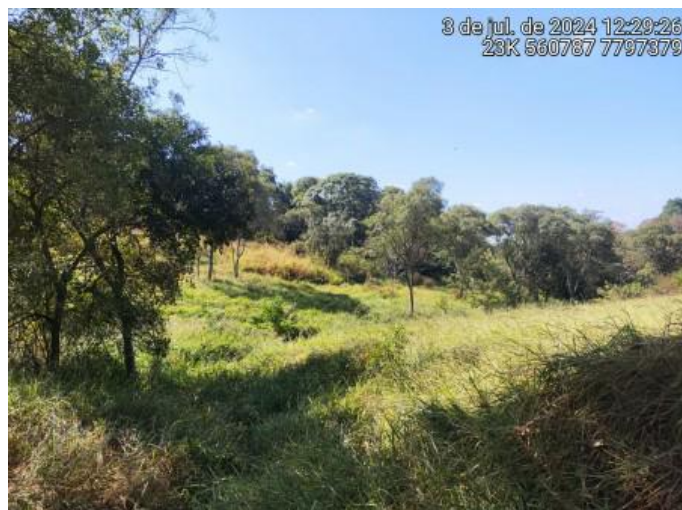
Averiguando as condições do Córrego do Capão em campo, foi percebido que a área se encontra degradada, e suas dependências sofrem grandes perturbações e ausência de cobertura vegetal adequada, sendo essa, desprovida de proteção e conservação (Foto 47 e Foto 48).

Foto 47: Condições geomorfológicas típicas de um curso d'água degradado - Córrego do Capão, para definição real da APP e medidas de recuperação.

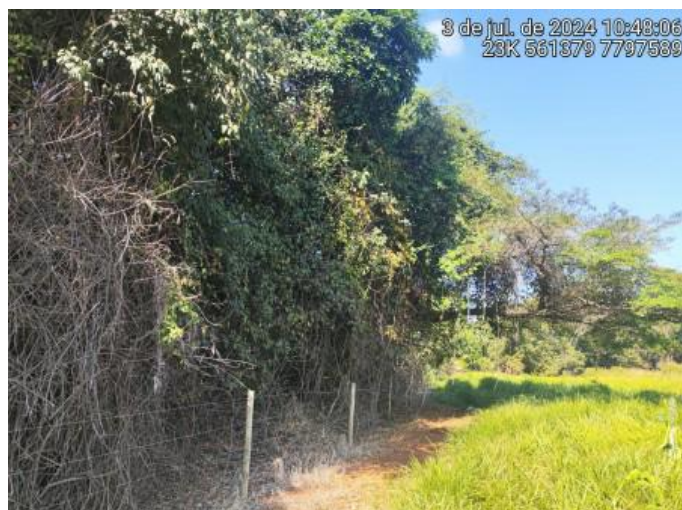
Foto 48: Outra perspectiva das condições deploráveis do Córrego do Capão vistas em campo.

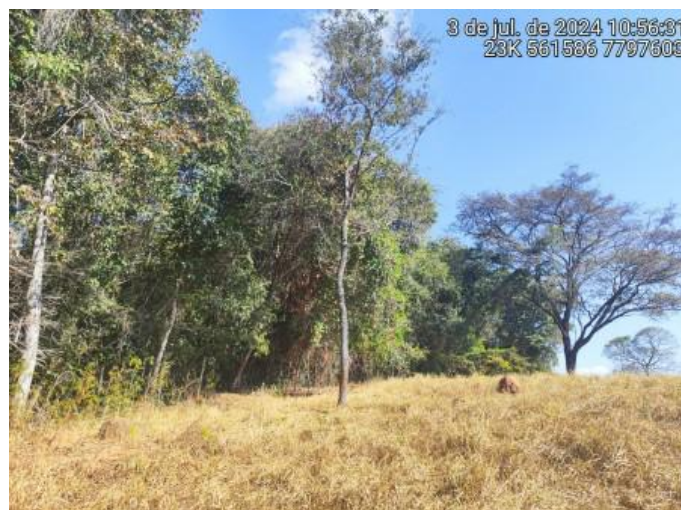
Foto 49: Exemplificação de um ponto onde o cercamento da Reserva Legal está alocado erroneamente, apresentando uso e cobertura do solo (pasto) equivocado.

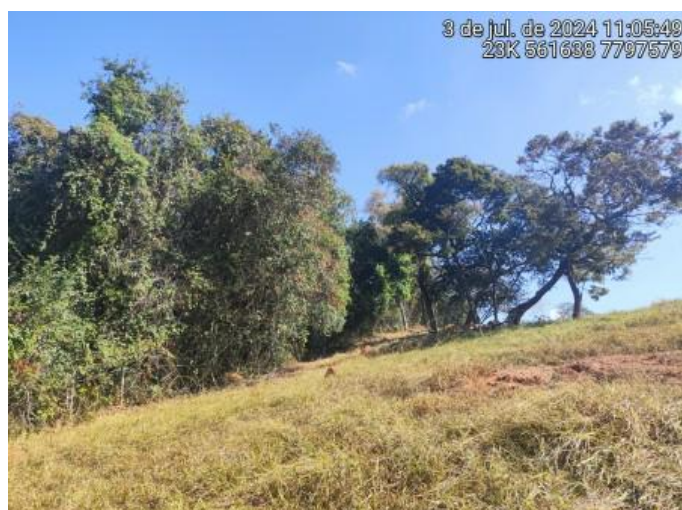
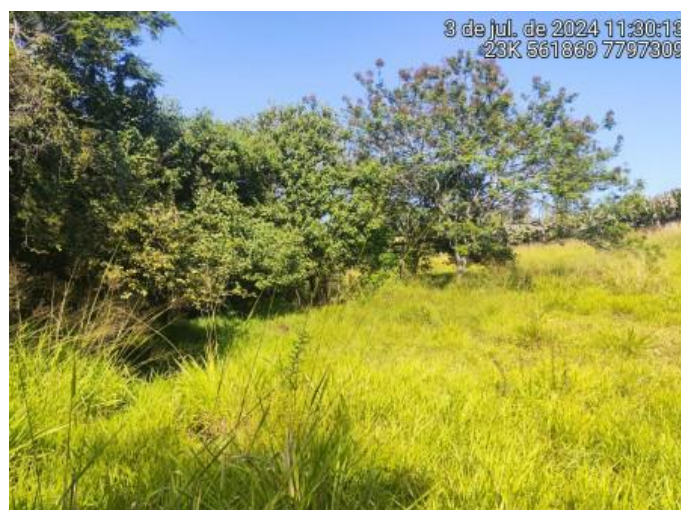
Foto 50: Perímetro pertencente a Reserva Legal com uso e cobertura do solo inadequados (pasto).
