Parecer nº 62/FEAM/DGR - PROJETO/2025

Parecer nº 62/FEAM/DGR - PROJETO/2025 de Homologação do LAUDO TÉCNICO FINAL 985/2023

Trata-se de requerimento de Licença de Operação Corretiva (LOC), conforme Processo Administrativo (PA) SLA n. 985/2023, do empreendimento Destinar Gestão de Resíduo Eireli, localizado no município de Juatuba, Minas Gerais.

LAUDO TÉCNICO FINAL 985/2023 (125912226)

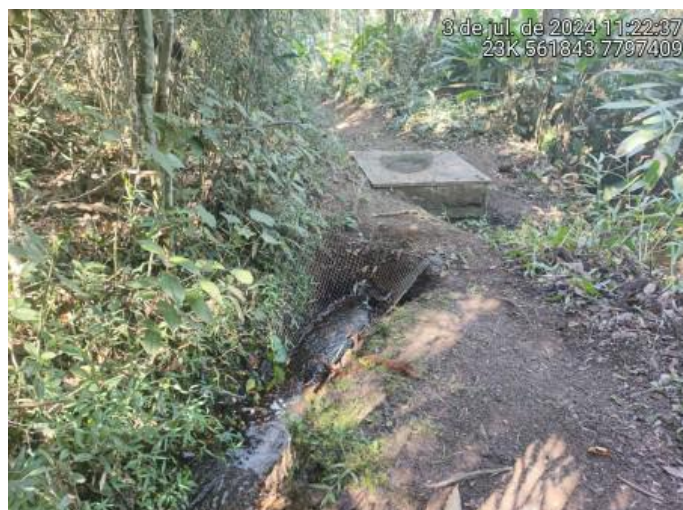
Além dessas inconsistências, foram observadas intervenções com supressão de vegetação nativa dentro das dependências da RL. Manifestando recurso hídrico não declarado (nascente com curso d'água), a RL legal do empreendimento ostenta captação de água e acesso (recém feito) em uma faixa de aproximadamente 222 metros de comprimento e 3 metros de largura (Foto 53, Foto 54, Foto 55, Foto 56, Foto 57 e Foto 58), destacando assim, agravante negligência na veracidade/confiabilidade das informações explicitadas no CAR, além da regularidade das atividades de intervenção com supressão e captação hídrica exercida no ambiente. Essas anomalias podem ser observadas entre as Coordenadas de Referência UTM 23K 561845.86 E 7797401.58 S, 23K 561922.91 E 7797326.78 S e 23 K 561986.97 E 7797306.53 S.

Foto 55: Curso d'água sendo direcionado para caixa de distribuição hídrica dentro da Reserva Legal.

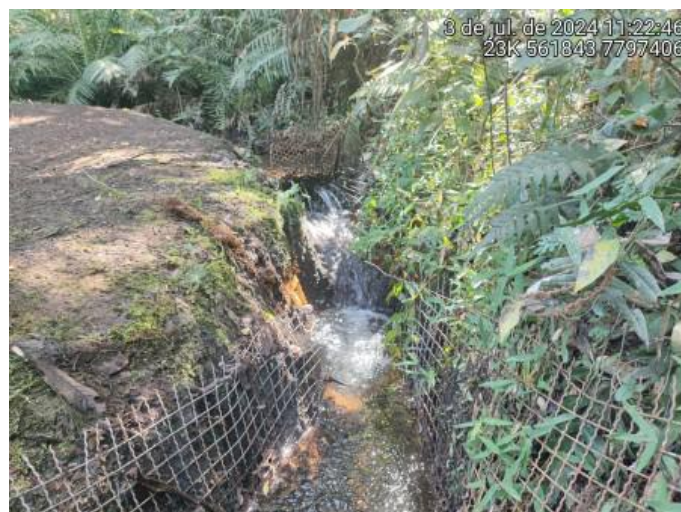
Foto 54: Curso d'água proveniente da nascente mostrada na foto anterior, com indícios de área antropizada dentro da Reserva Legal.

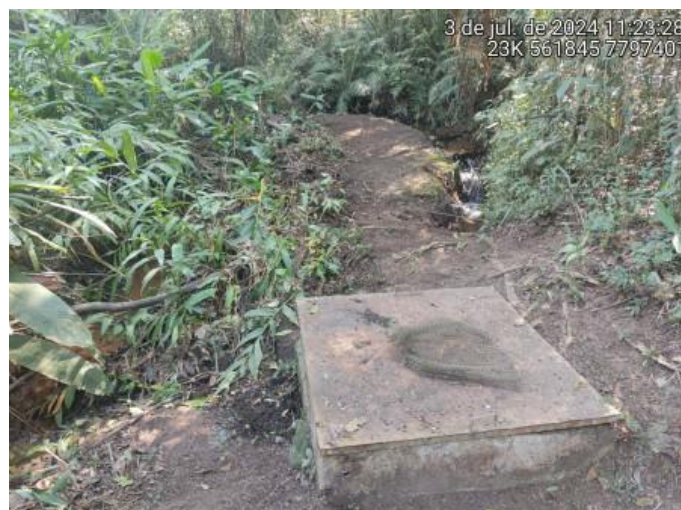
Foto 56: Estrutura de captação e distribuição hídrica do recurso hídrico existente, identificado dentro da Reserva Legal.

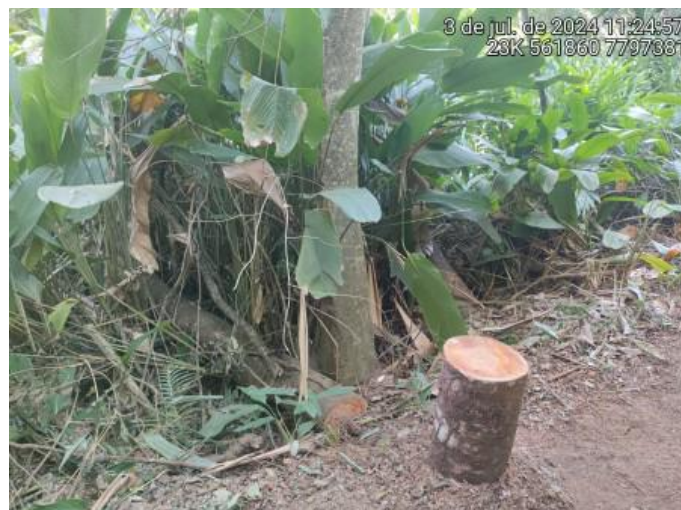
Foto 57: Canalização e acesso, descobertos dentro da Reserva Legal.

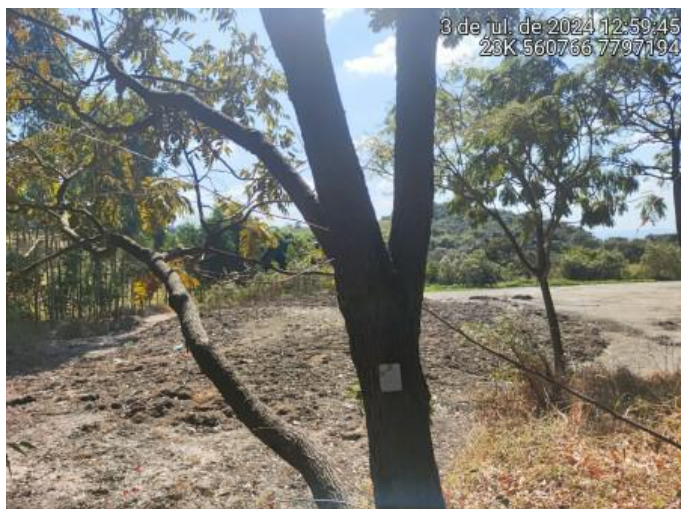
Foto 58: Exemplificação de uma supressão arbórea nativa, realizada para instalação do acesso e canalização hídrica dentro da Reserva Legal. Pelos indicadores evidenciados em campo e mostrados na foto, deduz-se que ocorreu bem próximo do dia da vistoria.

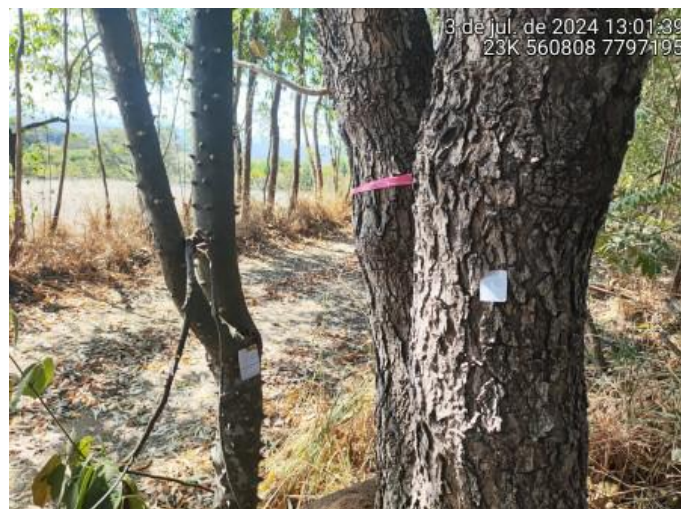
O Inventário Florestal aplicado nas feições corretivas de árvores isoladas, expõe condições condizentes com o que foi apresentado no estudo, tanto relativo às informações sobre as identificações de espécies, quanto aos dados dendrológicos e metodológicos coletados em campo (Foto 59 e Foto 60). Na conferência dessa fisionomia, poucas divergências foram constatadas, todavia elas foram devidamente esclarecidas e conscientizadas em vistoria e entendidas como irrisórias para a invalidação do estudo.

Foto 60: Indivíduos de *Caryocar brasiliense* e *Zanthoxylum rhoifolium*, corretamente identificados/levantados, apresentando plaquinhas de identificação, validando a metodologia aplicada no âmbito do estudo corretivo – árvores isoladas em área testemunha.
