**PARECER ÚNICO Nº 04/2021 SEMAD/SUPRAM NORTE-DRRA**

| <b>INDEXADO AO PROCESSO:</b><br>Licenciamento Ambiental | <b>PA COPAM:</b><br>00056/1989/035/2015 | <b>SITUAÇÃO:</b><br>Sugestão pelo Deferimento |
| <b>FASE DO LICENCIAMENTO:</b><br>Revalidação de Licença de Operação | <b>VALIDADE DA LICENÇA:</b> 10 anos | |

| <b>EMPREENDEDOR:</b> LafargeHolcim Brasil S.A. | <b>CNPJ:</b> 60.869.336/0232-49 | |

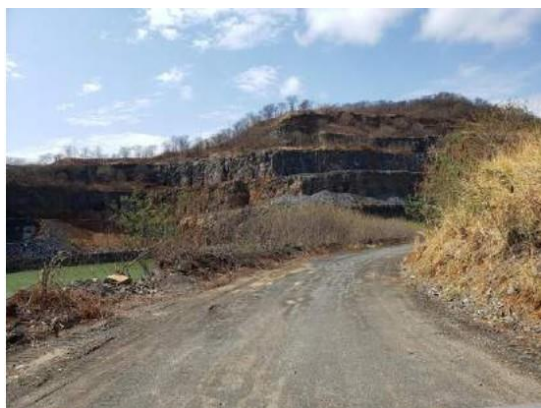
**Foto 01.** Visão geral Mina Boa Vista, com taludes em recuperação e lagoa pluvial

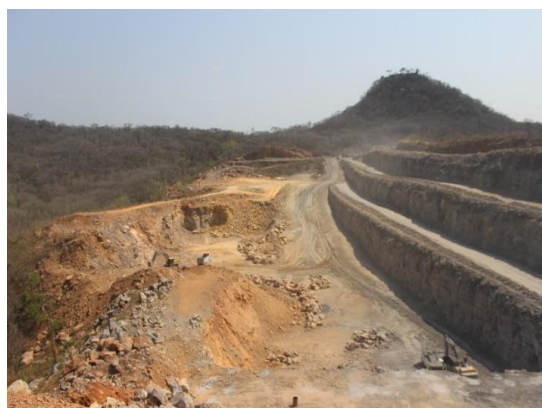
**Foto 02.** Visão geral da Expansão da Mina Boa Vista. Morro Irmão Maior ao fundo.

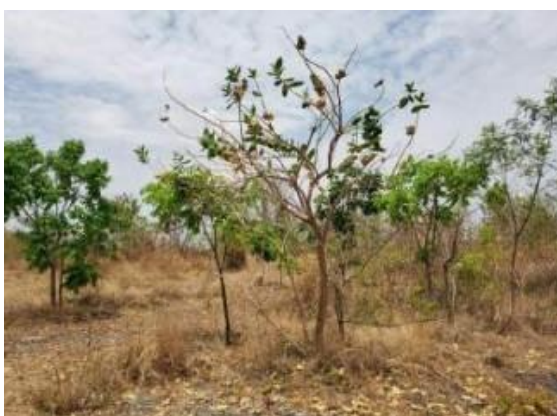
**Foto 03.** Área em recuperação na região na Mina Bois

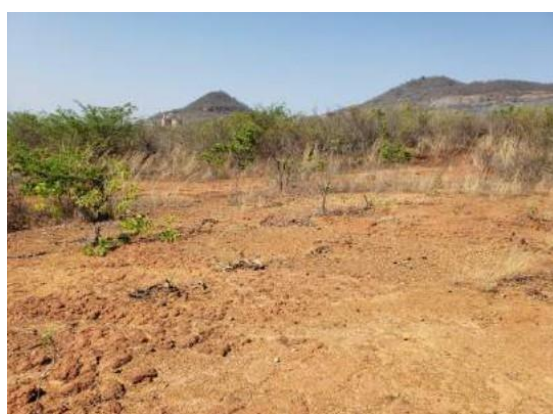
**Foto 04.** Visão geral da área denominada Mina Cedro.

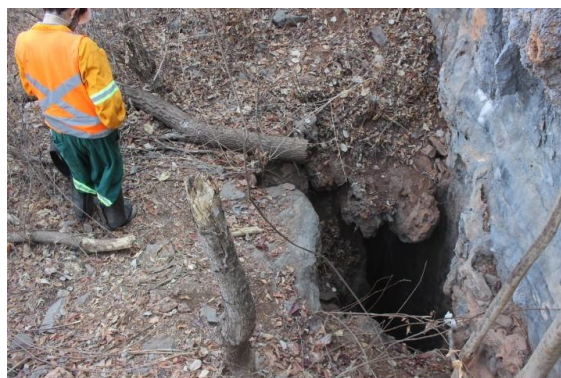
**Foto 06.** Entrada da caverna LG04, distante mais de 250 m das operações.
