Parecer nº 47/FEAM/URA CM - CAT/2026

| Parecer Único de Licenciamento Convencional nº 15688/2025 | | | |
| E-01-14-7 | Terminal de minério; | | 4 |

Este Parecer Único visa subsidiar o julgamento da solicitação de Licença na modalidade LAC2 (LOC), para ampliação do empreendimento, considerando a atividade listada no Quadro 1, para a regularização ambiental do empreendimento Multilift Logística Ltda., CNPJ nº 07.744.919/0007-24, Processo COPAM nº 15688/2025.

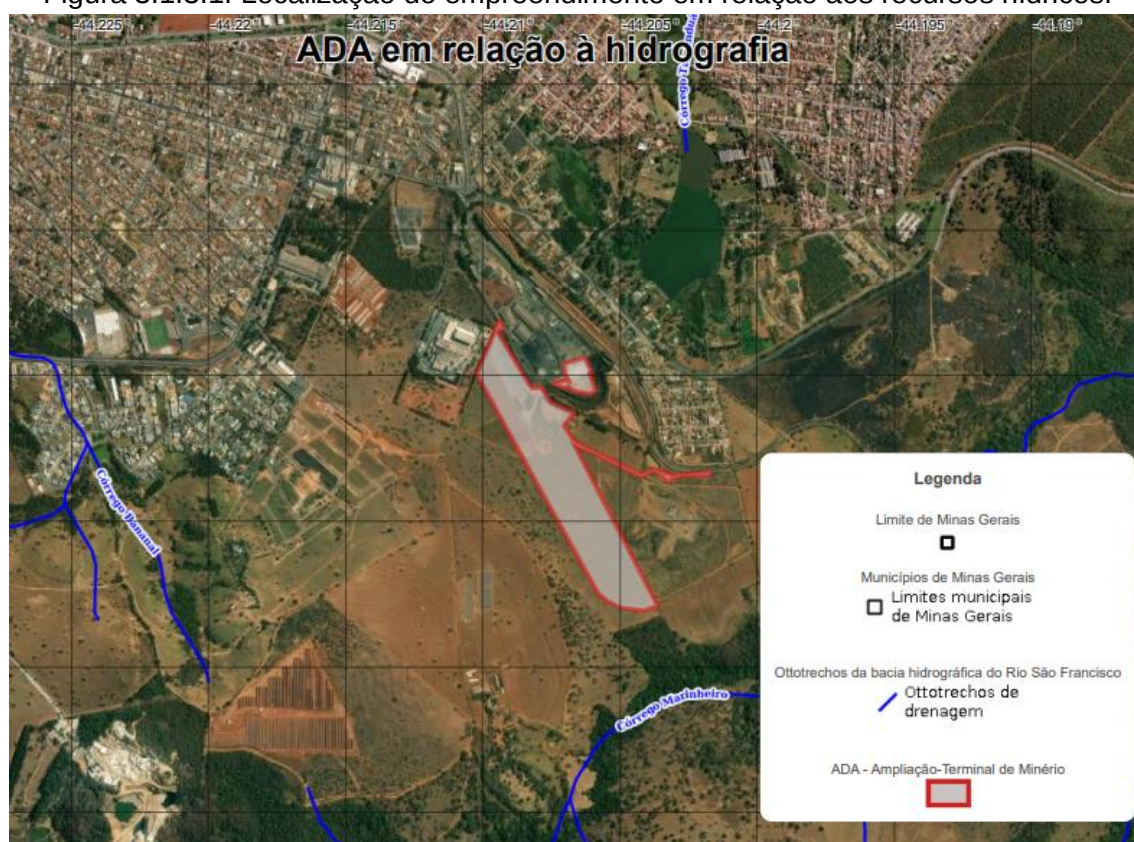
Figura 3.1.3.1. Localização do empreendimento em relação aos recursos hídricos.

Na área de ampliação não existem cursos d'água, sendo, o corpo hídrico mais próximo o córrego Marinho, distante cerca de 350 metros. Esse córrego é afluente direto do ribeirão Jequitibá. Tem-se também o córrego Bananal, distante cerca de 1,3 km dos limites da ADA do empreendimento, afluente do ribeirão do Matadouro, que é afluente do ribeirão Jequitibá, que, por sua vez, é afluente direto do rio das Velhas, o maior afluente em extensão da bacia do Rio São Francisco. Dessa forma, constata-se que o empreendimento está localizado na Bacia Hidrográfica do rio São Francisco.

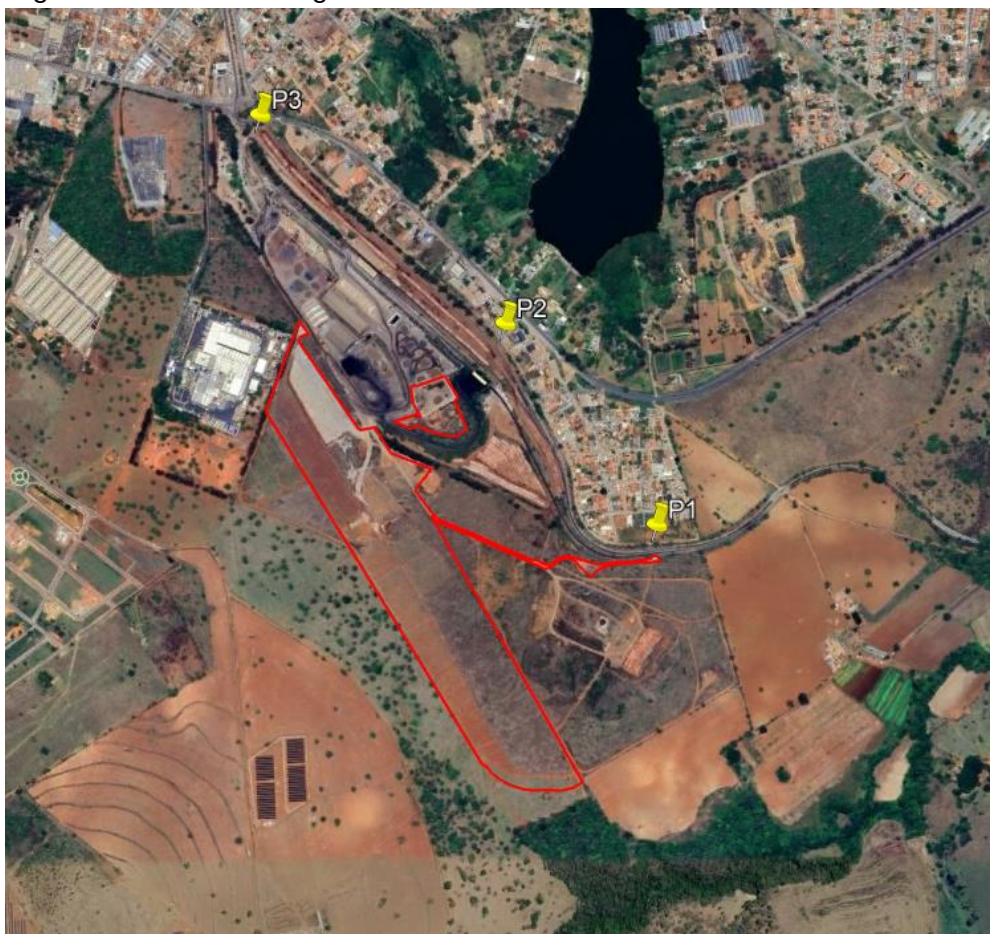
Figura 5.1.2. Pontos sugeridos de monitoramento de emissões atmosféricas

Considerando a ampliação do empreendimento e, conseqüentemente, o aumento do fluxo de emissões de particulados, a previsão, no próprio PCA da Análise da Qualidade do Ar, está proposto, por meio deste parecer, a inclusão de monitoramento da qualidade do ar, conforme previsto na Resolução CONAMA nº 506 de 05/07/2024, a ser incluído no Anexo II deste documento. Os pontos foram sugeridos considerando os limites do empreendimento e os locais próximos aos principais receptores, conforme imagem e quadro a seguir. Destaca-se que as coordenadas indicadas são aproximadas, podendo ser adaptadas considerando a melhor logística para a medição.
