Parecer nº 17/SEMAP/SUPRAM JEQ LICENCIAMENTO/2023

| EMPREENDIMENTO: | Mineração Maroto Diamantina Ltda. | | | CNPJ: | 23.626.532/0003-04 | | |
| MUNICÍPIO: | Gouveia/MG | | | ZONA: | Rural | | |

Parecer Técnico de Licença Ambiental Simplificada (LAS)

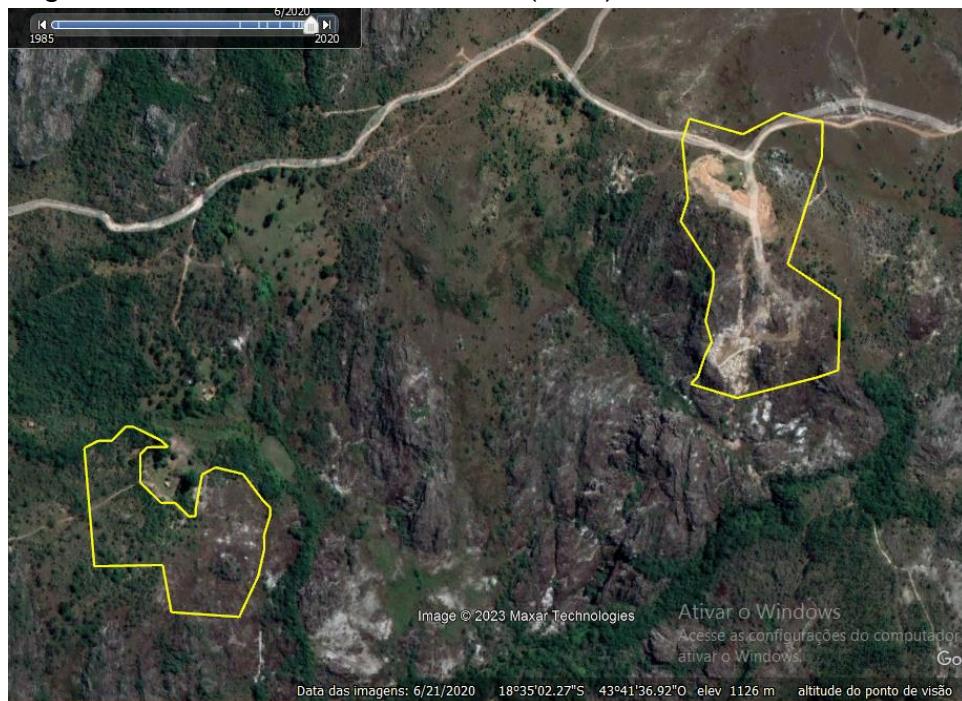
Figura 1: ADA Oeste (5,1 ha) e ADA Leste (8 ha).

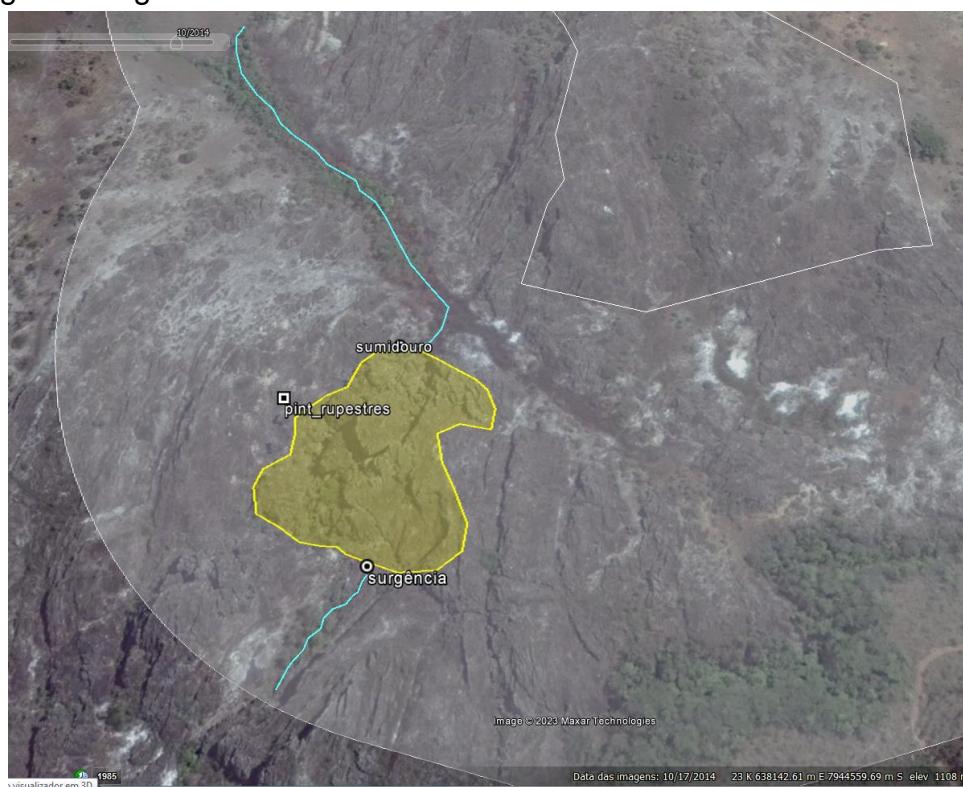
- **Caverna GOU1**, com entrada situada no ponto de coordenadas $18^{\circ}35'6.71"S$ e $43^{\circ}41'29.93"O$, localizada a uma distância linear de aproximadamente 150 m da frente de lavra da ADA Leste. É uma caverna com desenvolvimento linear superior ao informado no estudo (14,7 m). Apresenta outra entrada, localizada nas coordenadas $18^{\circ}35'6.38"S$ e $43^{\circ}41'30.76"O$, que dá acesso a outro salão com zona afótica e conexão com a caverna GOU1, que se encontra em um nível superior, tratando-se de um complexo cavernícola hidricamente ativo, com sumidouro ($18^{\circ}35'6.00"S$ e $43^{\circ}41'30.00"W$) e surgência ($18^{\circ}35'9.97"S$ e $43^{\circ}41'30.22"O$), conforme figura a seguir:

Figura 2: Afloramento quartzítico (polígono amarelo), localizado no raio de 250 m (área clara) da ADA Leste (linha branca), em processo de espeleogênese. Constatou-se ocorrência de drenagem criptorréica, com sumidouro (a norte) e surgência (a sul) do curso d'água. Na imagem também está registrada a localização de abrigo com pinturas rupestres.

Foi identificado a 70,5 m dos limites da ADA Leste o sumidouro de um córrego que adentra o afloramento rochoso onde está localizada a caverna. Tais informações não constam no estudo espeleológico apresentado.

- **Abrigo não identificado** no estudo espeleológico a 140 m dos limites da ADA Leste com **presença de pinturas rupestres** nas coordenadas 18°35'7.00"S e 43°41'32.00"W, com representação de zoomorfos (cervídeos) e outras figuras não identificadas. Recomenda-se o isolamento da área e comunicação ao IEPHA e/ou Iphan para que determinem quais as medidas adequadas para preservação deste patrimônio cultural da humanidade.

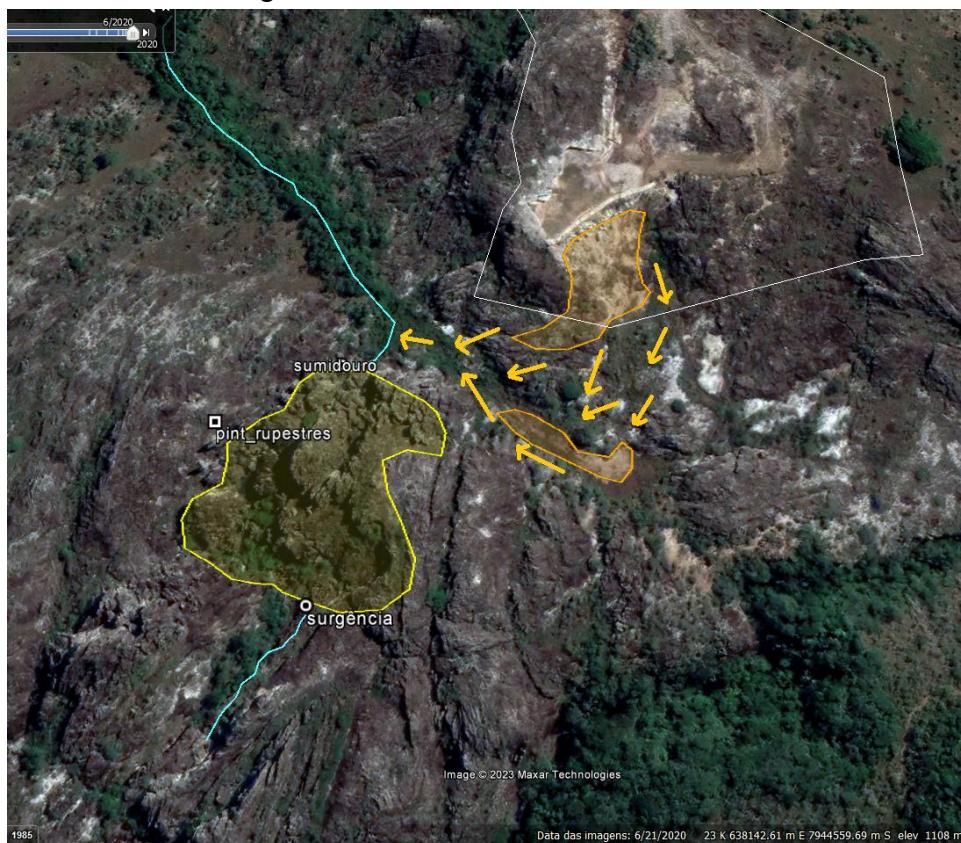
Foi identificada na cavidade deposições não naturais de argilominerais, provavelmente provocada pelo carreamento de sedimentos (figura 3), mobilizados com a supressão da vegetação para implantação do empreendimento, bem como pela localização da pilha de estéril da ADA Leste, que se encontra em cota

altimétrica superior à caverna. Essas deposições não naturais de argilominerais também estão presentes em feições de “marmitas”, no leito rochoso logo após surgência do curso d’água.

Figura 3: Depósitos lenticulares (polígonos alaranjados) de sedimentos mobilizados pela implantação da atividade minerária na ADA Leste. As setas amarelas indicam a direção dos fluxos de sedimentos, convergindo para o curso d’água que atravessa a caverna.

Para a regularização da ADA Leste do empreendimento é necessário que seja definida a área de influência real das cavidades com potencial de receberem impactos, bem como o estudo de relevância para as cavidades com dano irreversível com a operação da atividade.
