### **Parecer Técnico de Licença Ambiental Simplificada (RAS)**

Em 07/06/2015, à luz da Deliberação Normativa (DN) Copam 74/2004, a prefeitura municipal de Sete Lagoas (MG) formalizou, na Supram CM, o processo administrativo (PA) de revalidação de licença de operação (REVLO) nº 111/1993/015/2015, referente à realização da atividade classificada como Tratamento e/ou disposição final de resíduos sólidos urbanos (código E-03-07-7), com quantidade operada de 115 toneladas/dia.

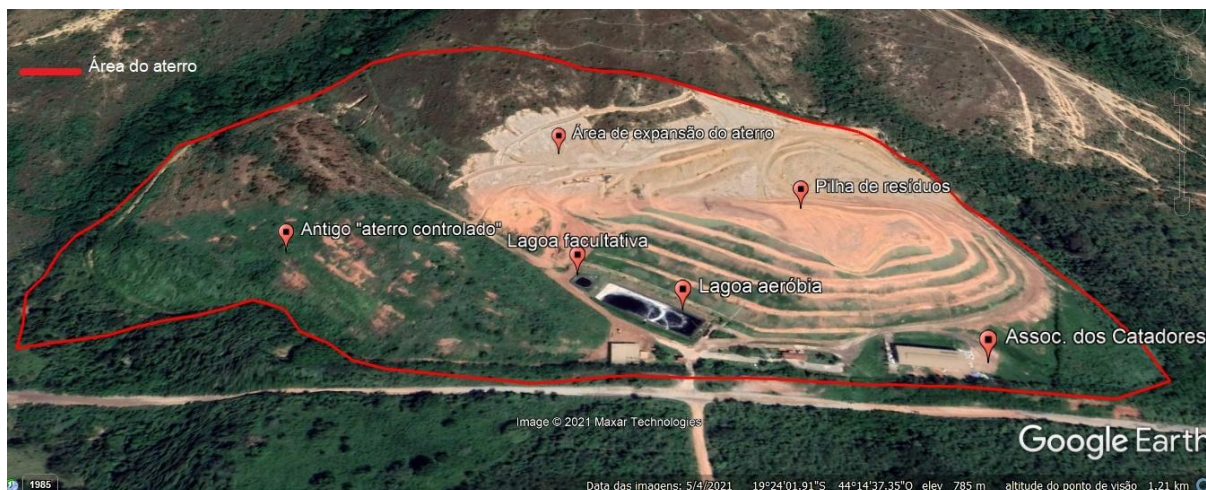
**Imagem 01:** Área do empreendimento

Foi informado que a atual pilha de resíduos tem vida útil de aproximadamente 03 anos. Ao final de sua capacidade de recebimento de resíduos, a pilha atual passará por expansão, seguindo na sua porção sudoeste (ocupando área regularizada na LO de certificado de nº 285/2011). Na imagem abaixo tem-se a área do empreendimento com destaque para suas principais estruturas.

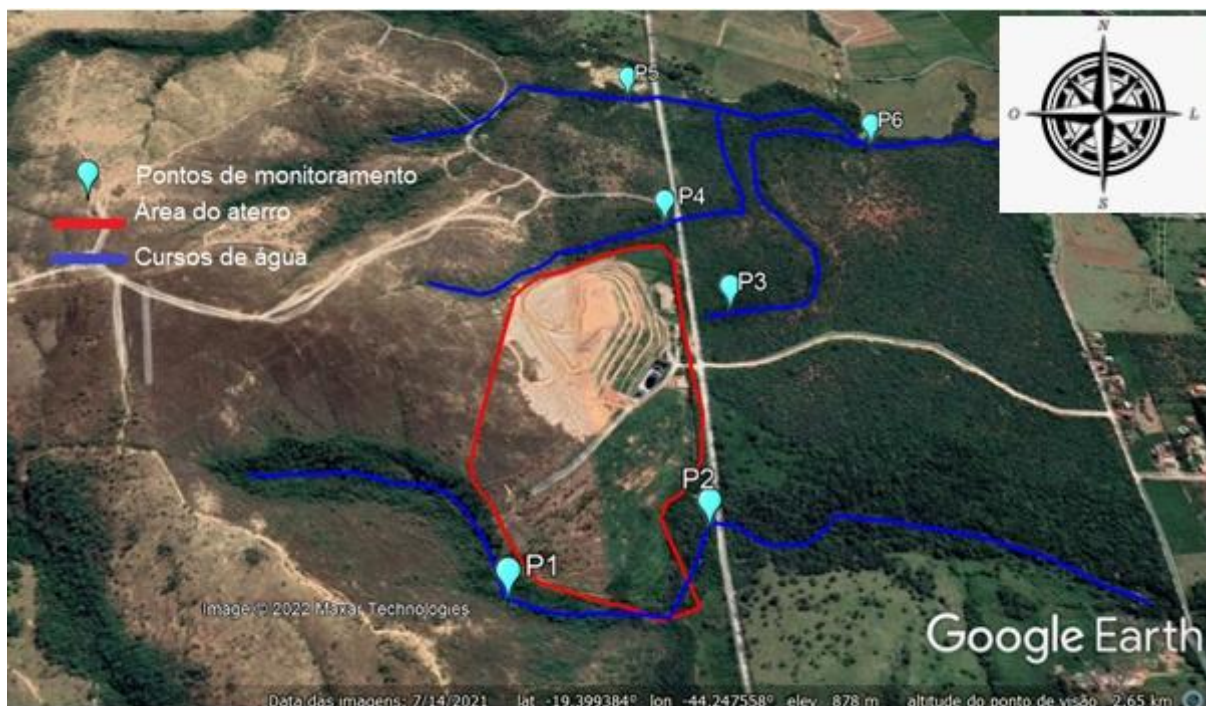
**Imagem 02:** Pontos de monitoramento das águas superficiais.

O empreendimento realiza atualmente o monitoramento das águas superficiais do curso de água localizado na porção sul da pilha do "antigo aterro controlado" (P1 e P2, figura 2, abaixo), todavia, a fim de se analisar possíveis impactos ambientais da operação do aterro nos demais cursos de água de seu entorno, como condicionante deste parecer, o empreendimento deverá monitorar também a qualidade das águas dos cursos de água que passam nas porções norte/nordeste da pilha do aterro sanitário em operação atualmente (P3, P4, P5 e P6), conforme imagem a seguir.

Local de amostragem	Parâmetro	Frequência de Análise
P1 e P2 curso de água ao sul da pilha do antigo aterro controlado, conforme imagem 2 inserida no corpo do parecer.	Cádmio, chumbo total, cobre dissolvido, condutividade elétrica, cromo total, DBO, DQO,  Esc. Coli, Fósforo total, Níquel, Nitratos, Óleos e graxas, Oxigênio dissolvido, Substâncias tensoativas,  PH, Zinco total, Clorofila a, Densidade de Cianobactérias	Semestral
P3, P4, P5 e P6 nas porções norte/nordeste da pilha do aterro sanitário em operação, conforme imagem 2 inserida no corpo do parecer.	Turbidez, sólidos suspensos, sólidos sedimentáveis, sólidos dissolvidos totais, cádmio, chumbo total, cobre dissolvido, condutividade elétrica, cromo total, DBO, DQO,  Esc. Coli, Fósforo total, Níquel, Nitratos, Óleos e graxas, Oxigênio dissolvido, Substâncias tensoativas,  PH, Zinco total, Clorofila a, Densidade de Cianobactérias	Semestral

Pontos	Latitude	Longitude
P1	19°24'15.40"S	44°14'42.71"O
P2	19°24'10.59"S	44°14'31.70"O
P3	19°23'56.20"S	44°14'27.94"O
P4	19°23'48.85"S	44°14'30.59"O
P5	19°23'35.77"S	44°14'30.91"O
P6	19°23'40.31"S	44°14'15.13"O

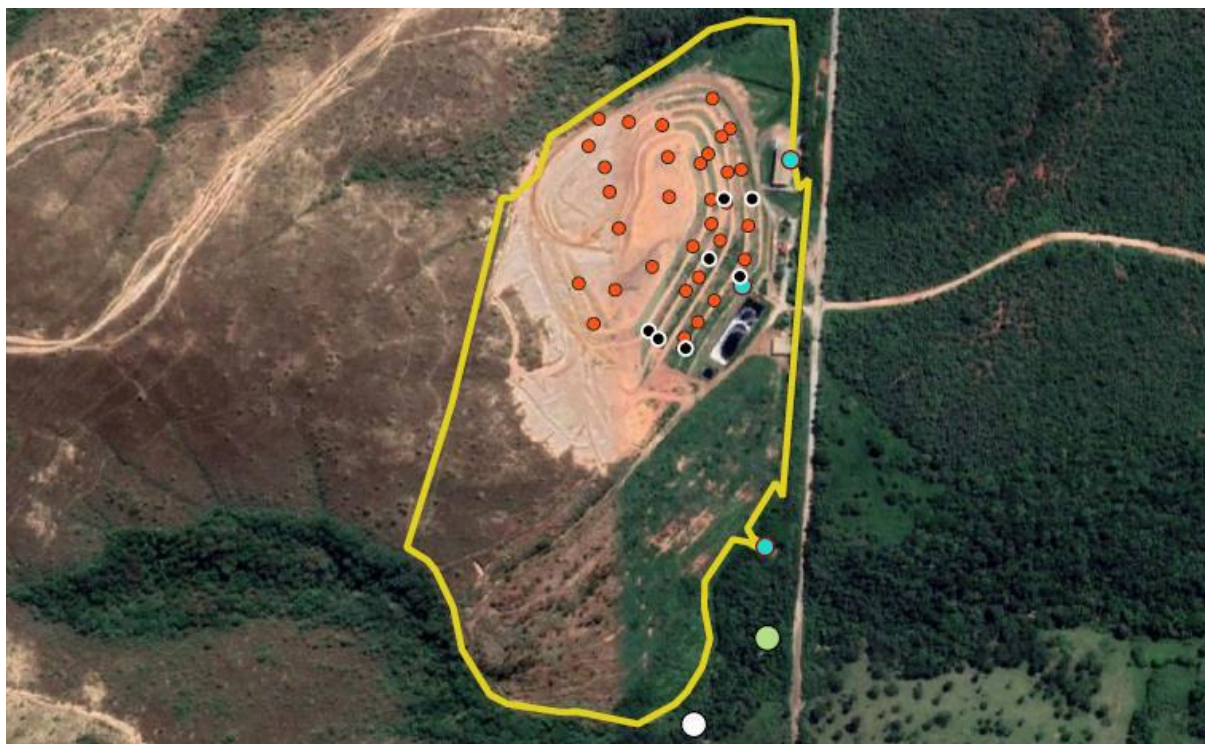
**Imagem 03:** Pontos de monitoramento geotécnico, águas subterrâneas e gás metano.

Atualmente o empreendimento realiza também os monitoramentos (imagem abaixo) geotécnico (pontos pretos), da qualidade das águas subterrâneas (pontos em azul claro) e do gás metano (pontos em laranja).

Parâmetros	Métodos	Duração	Frequência
Material particulado em suspensão	Hi-Vol	24 h	Semestral (estações de seca e chuva)
Material particulado sedimentável	Gravimetria	30 dias	Semestral (estações de seca e chuva)
CH4 (Gás metano). Conforme informado	Medição "in situ" com detector portátil de gás	Instantâneo	Mensal

pelo empreendedor na  
imagem 03 do corpo do  
parecer.
