**PARECER ÚNICO Nº 1369938/2016 (SIAM)**

| INDEXADO AO PROCESSO: | PA COPAM: | SITUAÇÃO: |
|--|---|--|
| Licenciamento Ambiental | 01276/2007/011/2016 | Sugestão pelo Deferimento |
| <b>FASE DO LICENCIAMENTO:</b> Licença de Operação em Caráter Corretivo | | <b>VALIDADE DA LICENÇA:</b><br>04 anos |

| <b>EMPREENDIMENTO:</b> Central de Tratamento de Resíduos - JF | <b>CNPJ:</b> 02.536.066/0001-26 |

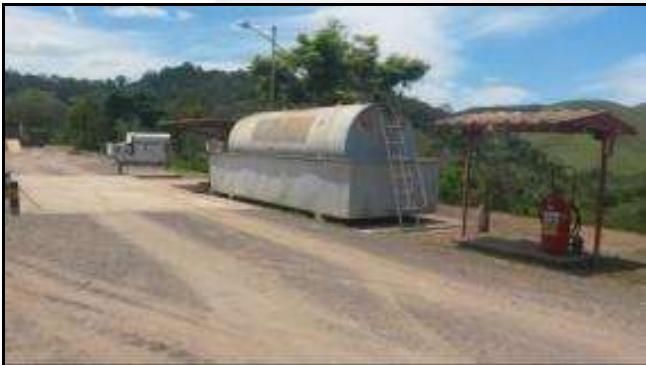
Tanque aéreo, 15m<sup>3</sup>, diesel, instalado sobre bacia de contenção de vazamentos, interligada à caixa SAO.

O tanque de armazenamento do combustível é aéreo, com volume de 15.000 litros, estando devidamente instalado sobre bacia de contenção de vazamentos interligada ao sistema separador de água e óleo. O combustível (diesel) é adquirido junto à distribuidora Ipiranga, sendo consumidos cerca de 24.000 litros/mês.

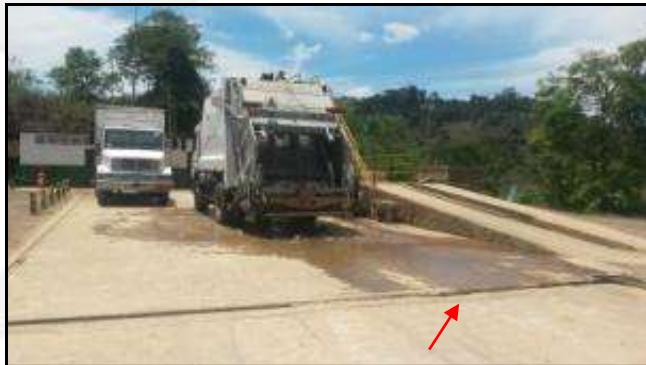
Área de lavagem, dotada de piso em concreto impermeável, circundado por canaletas interligadas à caixa SAO. A seta indica o ponto que necessita de reparo.

A lavagem da frota, bem como a troca de óleo, é realizada em área dotada de vala de concreto, construída sobre rampa, e circundada por sistema de canaletas de drenagem que conduzem o efluente a uma caixa de sólidos, seguida de sistema separador de água e óleo específico deste setor (figura 4).

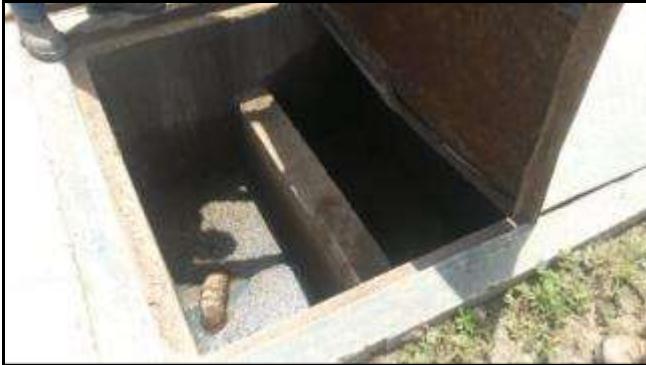
Fracção oleosa retida na caixa SAO.

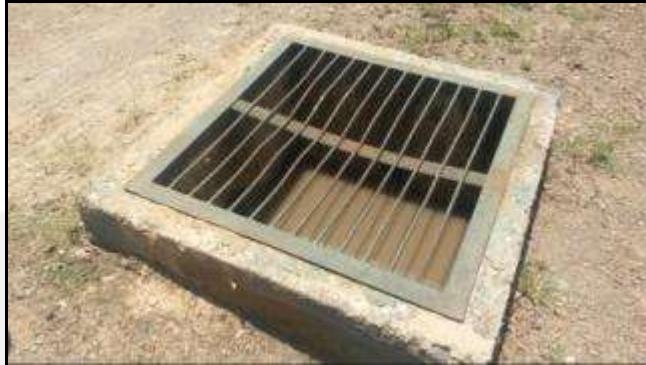
Água separada na caixa SAO

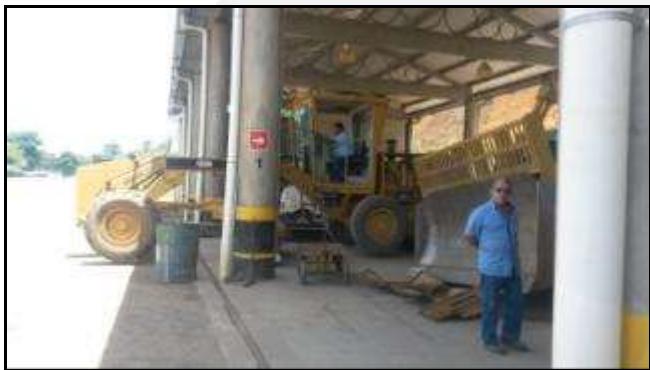
Oficina mecânica

Próximo à área de abastecimento existe um galpão coberto, dotado de piso de concreto impermeável e sistema de canaletas de drenagem, onde funciona a oficina mecânica, destinada à manutenção e pequenos reparos na frota. Os resíduos sólidos gerados nesse setor, tais como estopas e lonas de freio, são acondicionados em tambores metálicos e armazenados em um depósito temporário de resíduos Classe 1 – perigosos. Este depósito é devidamente coberto, dotado de piso impermeável, mureta de contenção de vazamentos interligada à caixa SAO e sistema de ventilação natural. O recolhimento destes resíduos é realizado pela empresa Pró Ambiental.

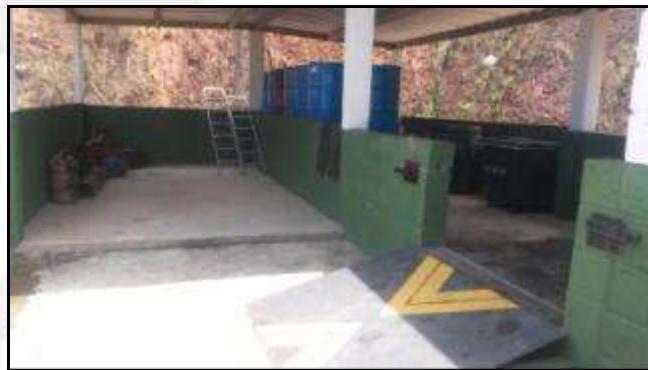
Depósito de armazenamento temporário de resíduos Classe 1 – perigosos e área de armazenamento temporário de vasilhames vazios para serem reutilizados.

Anexo ao depósito de resíduos Classe 1 foi construída uma área dotada de cobertura e piso impermeável, destinada ao armazenamento temporário das bombonas e vasilhames vazios para serem reutilizados.

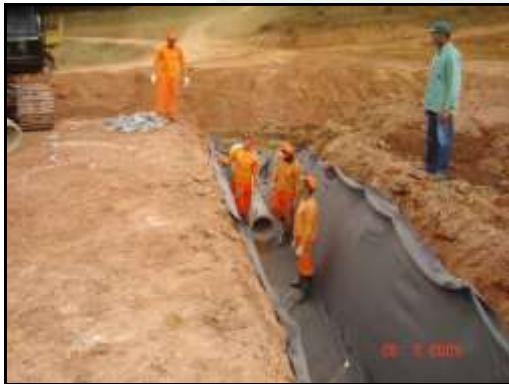
Sistema de drenagem de base (envelopamento da nascente localizada na área de implantação do maciço de resíduos) – imagem retirada do PU Nº 260282/2010.

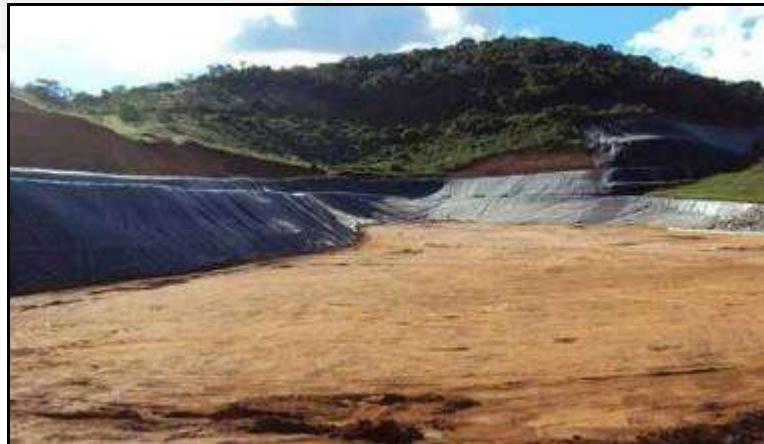
Impermeabilização da base e taludes mediante a compactação do solo e aplicação de geomembrana de PEAD.

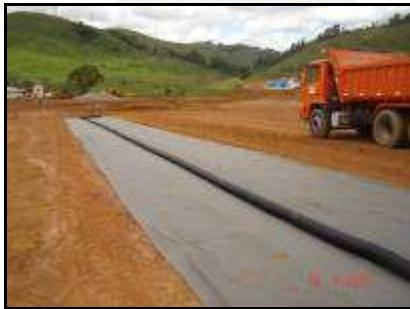
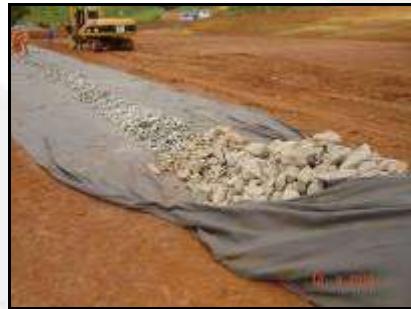
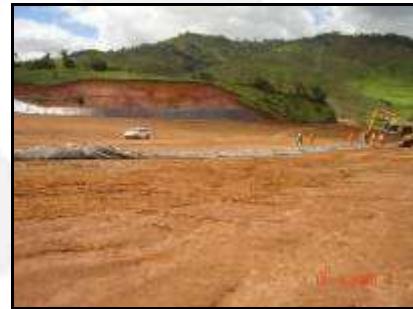
Implantação do sistema de drenagem de líquidos percolados (retirado de PARECER ÚNICO Nº 260282/2010 SUPRAM-ZM)

Por sobre este sistema impermeabilizante foi concebido o sistema de **drenagem de líquidos percolados** de base, em contato direto com os resíduos, composto por drenos de pedra e tubos perfurados em disposição de malha, retirando os percolados para o sistema de tratamento de percolados. Esses drenos são implantados em todas as plataformas, à medida que a operação do aterro de resíduos vai avançando, e são interligados por meio de tubos verticais perfurados de concreto.

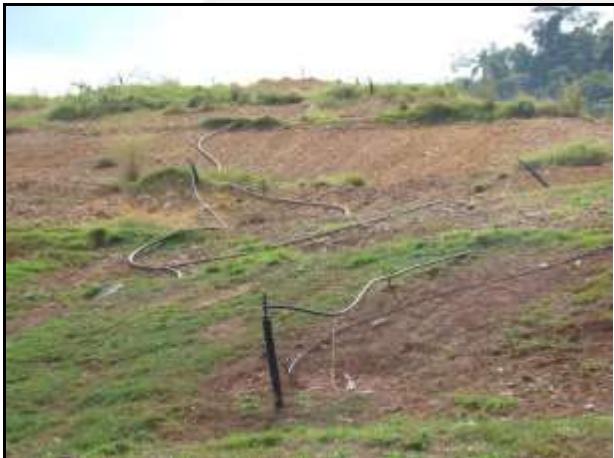
Sistema de drenagem de gases – Fase 1

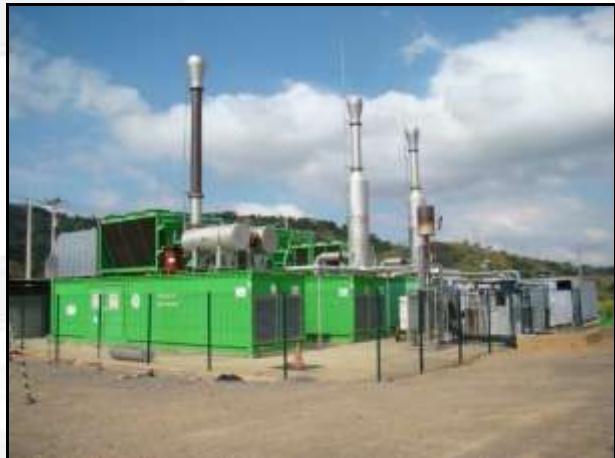
Planta da UTE instalada na CTR-JF

Atualmente encontra-se instalada e em operação na CTR-JF uma Usina de Geração de Energia Termoelétrica (UTE) a partir do biogás gerado no aterro de resíduos. Este empreendimento é de propriedade da VALORGAS – Energia e Biogás Ltda, e a sua operação compreende a extração do biogás gerado no aterro sanitário e a sua utilização como combustível em três unidades geradoras, com capacidade de 1,426 MW, totalizando uma capacidade instalada de 4,278 MW. Os conjuntos geradores são instalados progressivamente, conforme o aumento da geração de biogás proveniente da decomposição da fração orgânica dos resíduos sólidos depositados no aterro sanitário. Quando o volume de gases gerados no aterro de resíduos é superior à capacidade de geração da UTE, os mesmos são queimados nas saídas dos tubos de concreto por meio de dispositivos tipo flares.

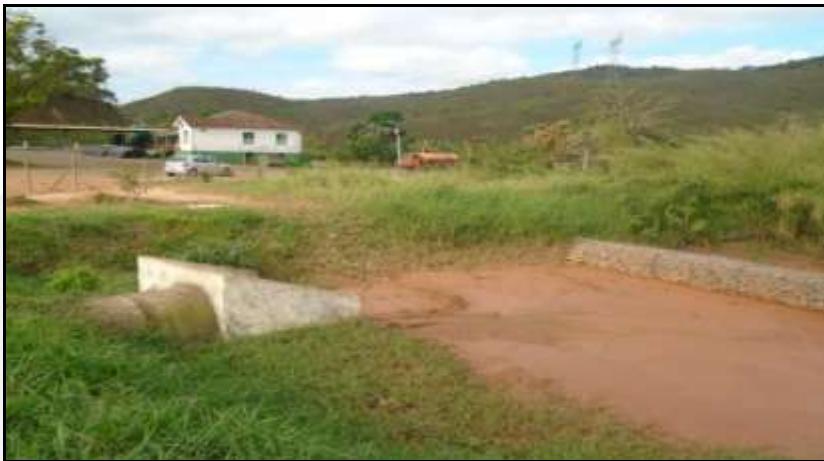
Caixa seca, protegida por estrutura de gabião, construída no final do sistema de drenagem pluvial, com a finalidade de reter os sólidos, impedindo o seu arraste para o interior da drenagem.

Antes de seguirem para a drenagem natural, as águas pluviais são conduzidas a uma vala seca, protegida por estrutura de gabião, para fins de retenção dos sedimentos. Esta vala é limpa periodicamente, sendo os resíduos ali acumulados utilizados como material de recobrimento diário dos resíduos nas frentes de trabalho.

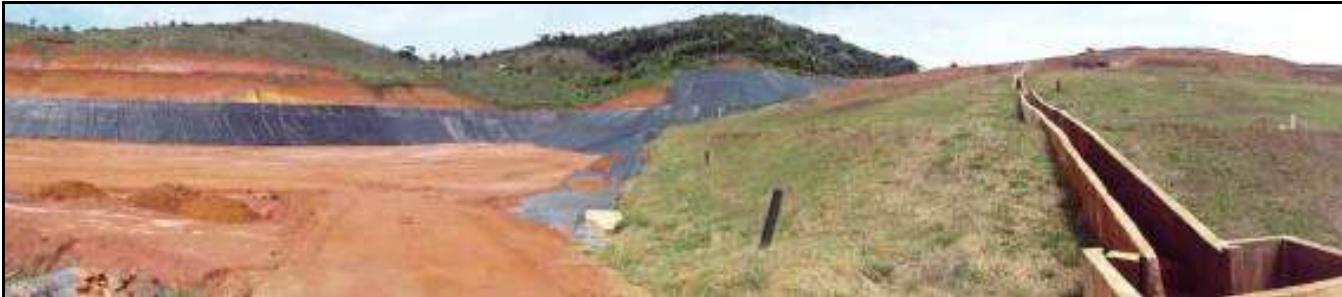
Vista frontal do aterro sanitário (jan/2015): À direita está a Fase 1, próximo da cota de encerramento;  
À esquerda está a Fase 2, sendo preparada para iniciar o recebimento de resíduos.

Segundo o relatório, durante a vistoria foi verificado que a gestão de segurança do aterro estava sendo feita de forma eficiente e adequada, e que o mesmo se encontrava em boas condições sob o ponto de vista geotécnico, sem apresentar visualmente quaisquer sinais de processos de instabilização ou erosão.

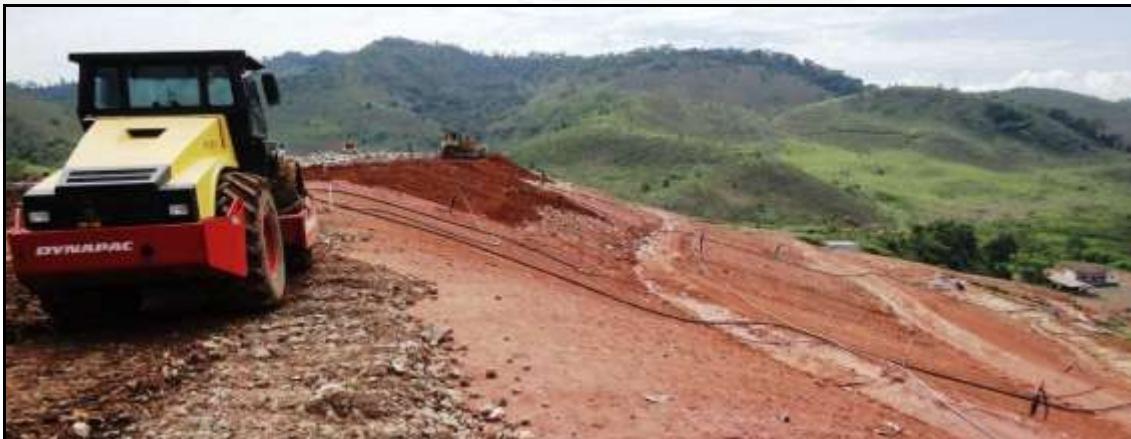
A foto abaixo ilustra a execução da camada de solo argiloso para recobrimento e proteção externa do talude imediatamente abaixo do último platô da Fase 1, o qual encontrava-se em operação no momento da vistoria.

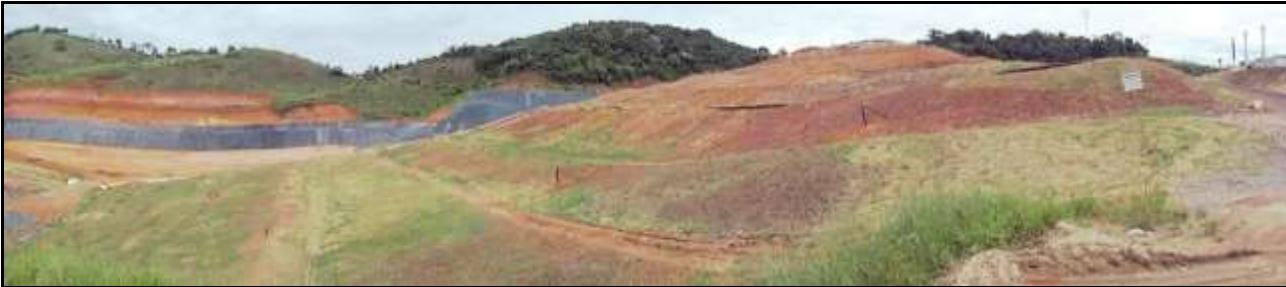
Uma vista da seção de maior altura do talude do aterro (Fase 1), objeto das análises de estabilidade apresentadas neste relatório, é mostrada na figura abaixo. Observa-se que o mesmo se encontrava revestido com solo, e com cobertura vegetal em fase de crescimento. Também constam da foto os poços de gás metano.

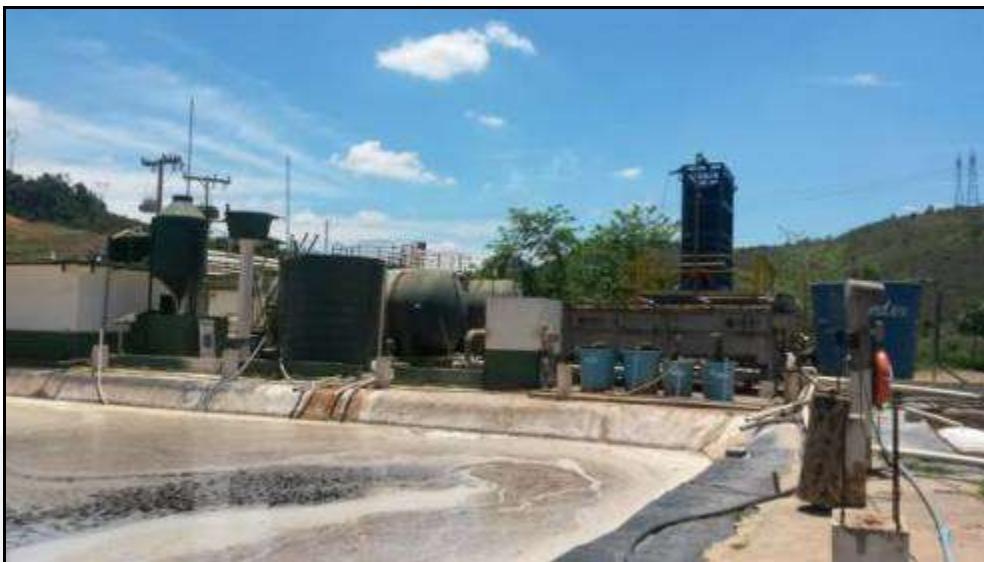
Vista parcial da Estação de Tratamento de Efluentes

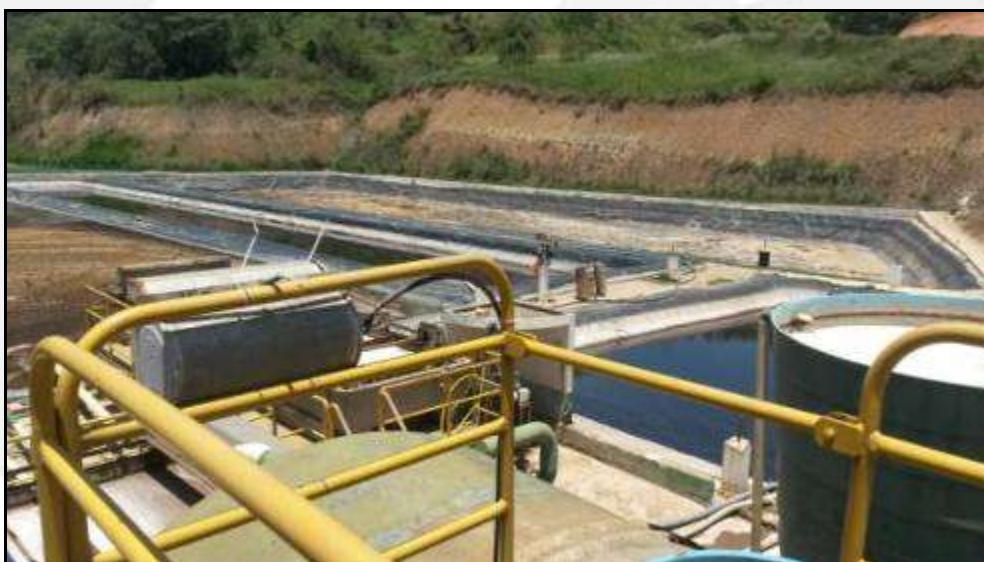
Vista parcial das lagoas de tratamento

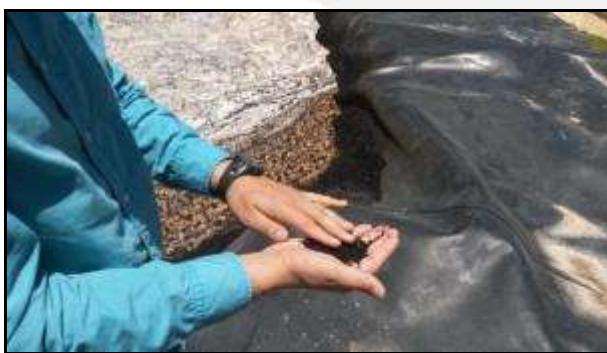
Aspecto do lodo gerado na ETE

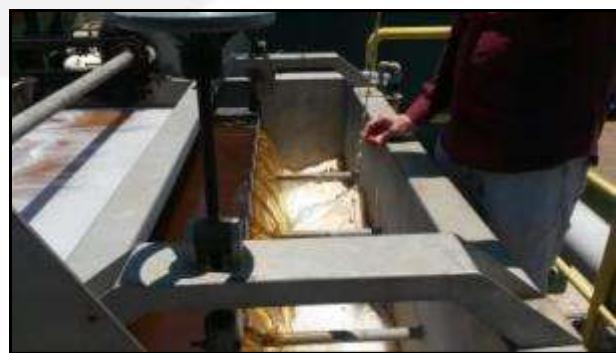
Aspecto do efluente antes da osmose reversa

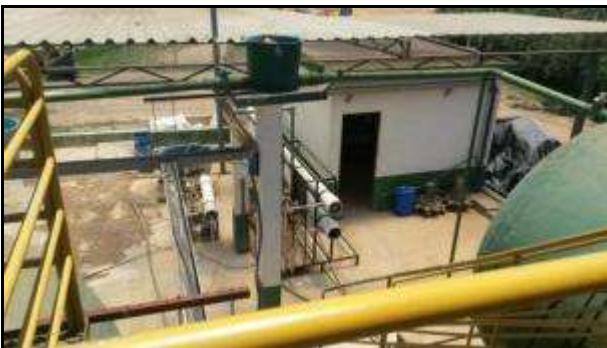
Equipamento de Osmose reversa

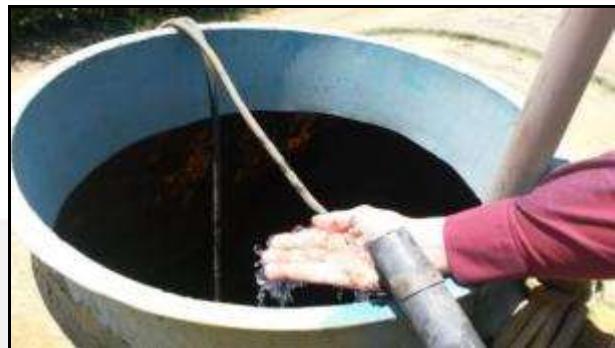
Aspecto do efluente final.

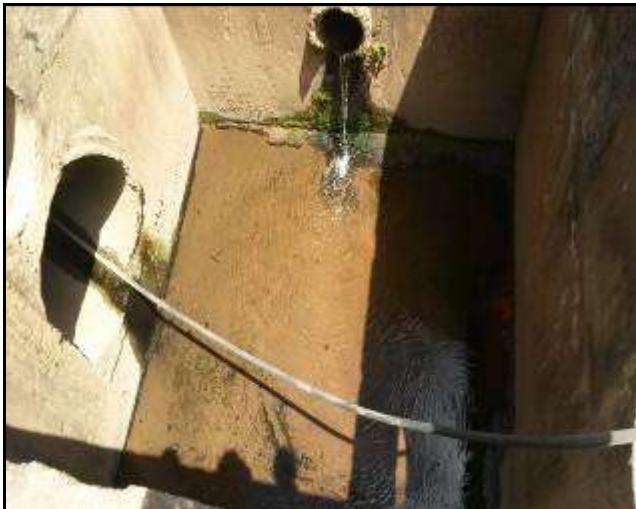
Saída dos drenos a jusante do aterro de inertes – caixa de retenção de sólidos (retirada em 01/11/2016 durante a vistoria).

Quando da implantação do aterro de inertes, em virtude da existência de uma nascente no local, foi concebido um sistema de drenagem de base (drenagem envelopada), para as águas de fundação em “espinha de peixe”, composto por drenos de brita, manta geotêxtil e tubos perfurados, semelhante ao que foi implantado na área do Aterro Sanitário. A saída desses drenos ocorre à jusante do aterro de inertes, tendo sido implantada uma bacia de contenção de sedimentos, no sentido da drenagem natural do terreno, com o objetivo de evitar o carreamento de sólidos para o sistema de drenagem local.

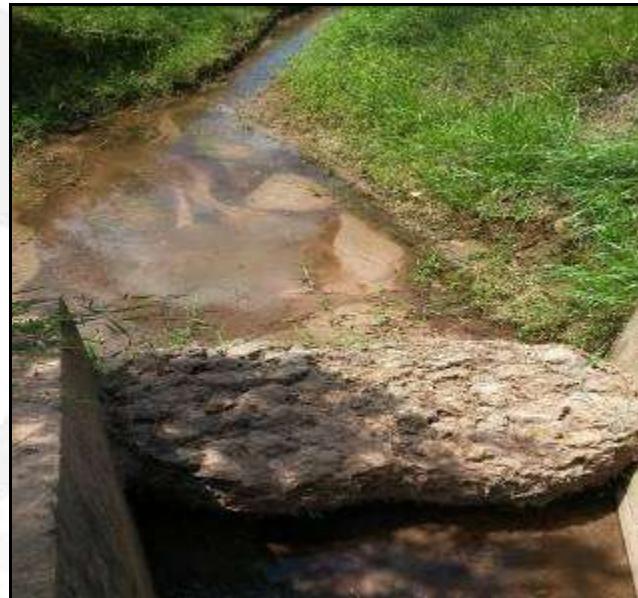
Aspecto da calha do tributário do córrego Barbeiro cuja nascente encontra-se canalizada sob o aterro de resíduos inertes. Instalação de barreira de contenção de sedimentos que por ventura não sejam retidos na caixa de retenção de sólidos (retirada em 01/11/2016 durante a vistoria)

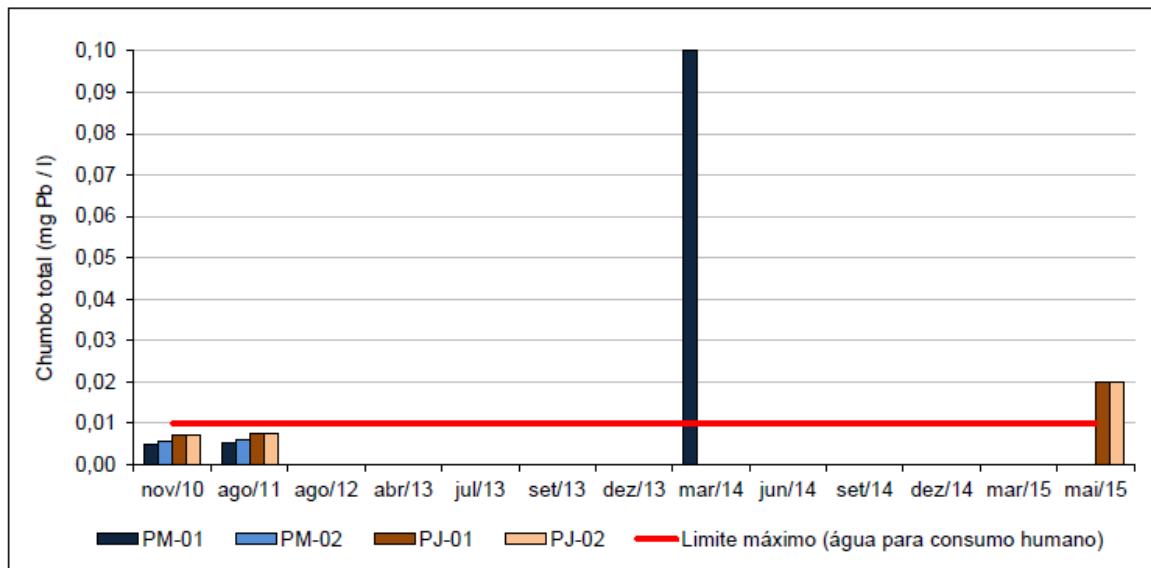
Nas demais campanhas de monitoramento referentes ao ponto PM-01 este parâmetro esteve ausente, e, portanto, de acordo com a Resolução CONAMA nº 396/2008.

Gráfico 1: Chumbo total analisado nas águas subterrâneas, na ADAE da CTR Juiz de Fora.

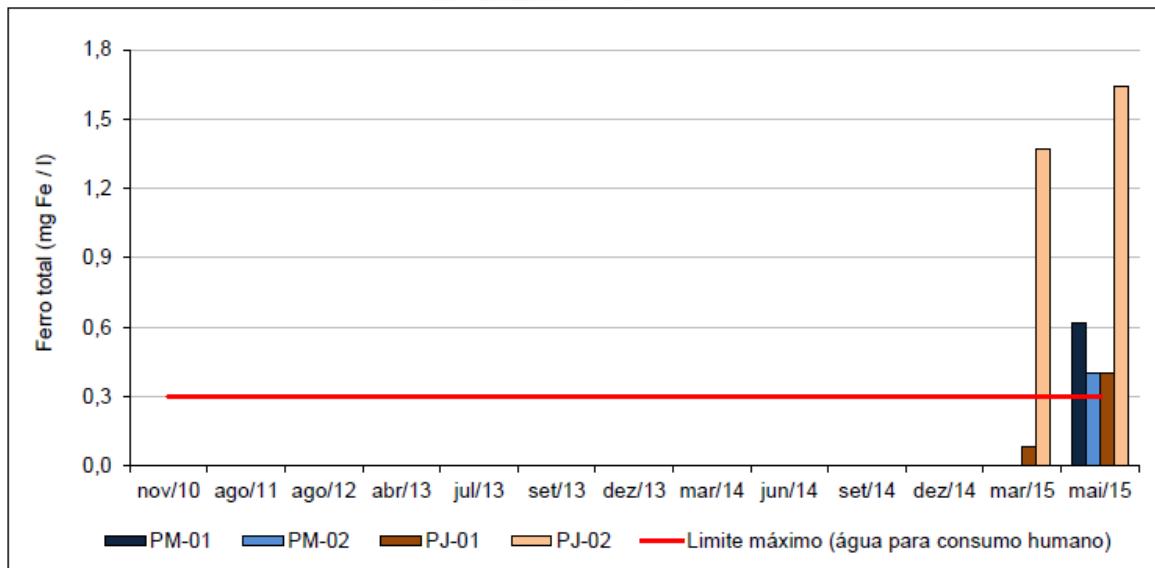
No ponto de monitoramento **PJ-02** foram registrados valores da ordem de 1,37 mg Fe/l e 1,64 mg Fe/l nas campanhas realizadas em março/2015 e maio/2015, respectivamente, portanto acima do valor máximo permitido (VMP) de 0,3 mg Fe/l (Gráfico 2).

Gráfico 2: Ferro total analisado nas águas subterrâneas, na ADAE da CTR Juiz de Fora

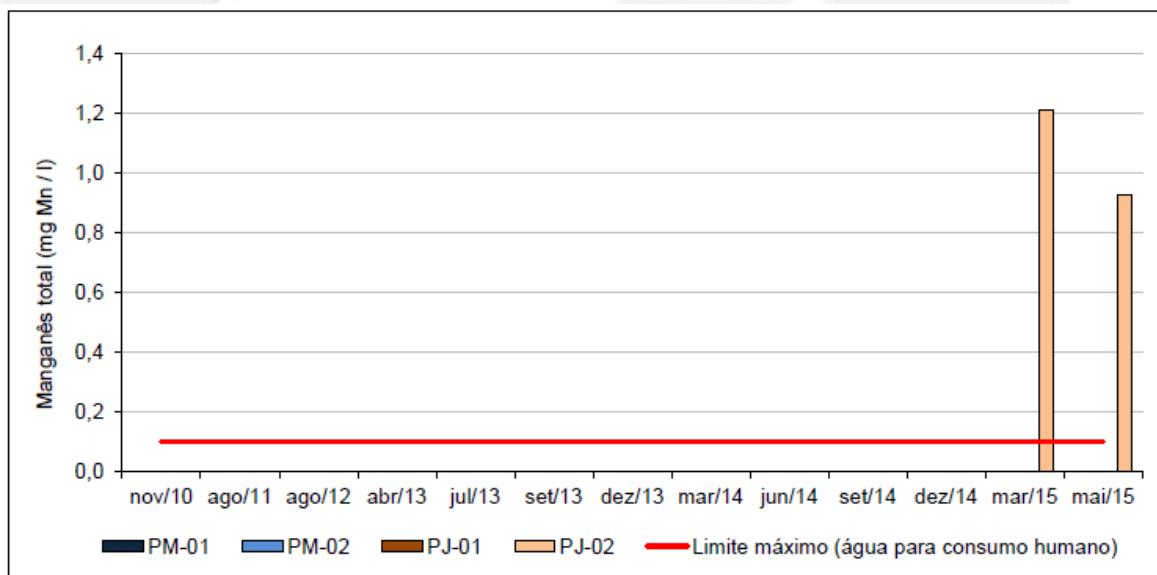
Conforme já informado, este parâmetro não foi analisado nas campanhas realizadas entre os anos de 2010 e 2014, sendo incluído no programa de monitoramento a partir de 2015 (Gráfico 3).

Gráfico 3: Manganês total analisado nas águas subterrâneas, na ADAE da CTR Juiz de Fora.

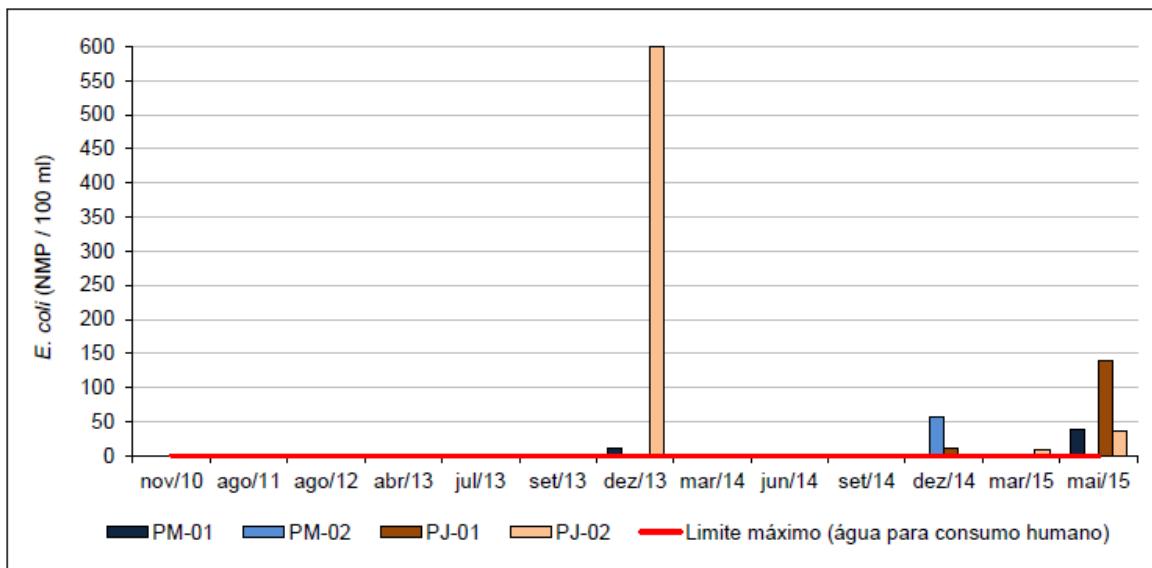
No ponto **PJ-02** foram registradas inconformidades na campanha de dezembro/2013 com valores de 600,0 NMP/100 ml; dezembro/2014 com valores de 2,0 NMP/100 ml; março/2015 com valores de 7,5 NMP/100 ml e maio/2015 com valores de 35,0 NMP/100 ml. Nas demais campanhas os valores obtidos foram nulos.

Gráfico 4: Escherichia coli analisada nas águas subterrâneas, na ADAE da CTR Juiz de Fora.

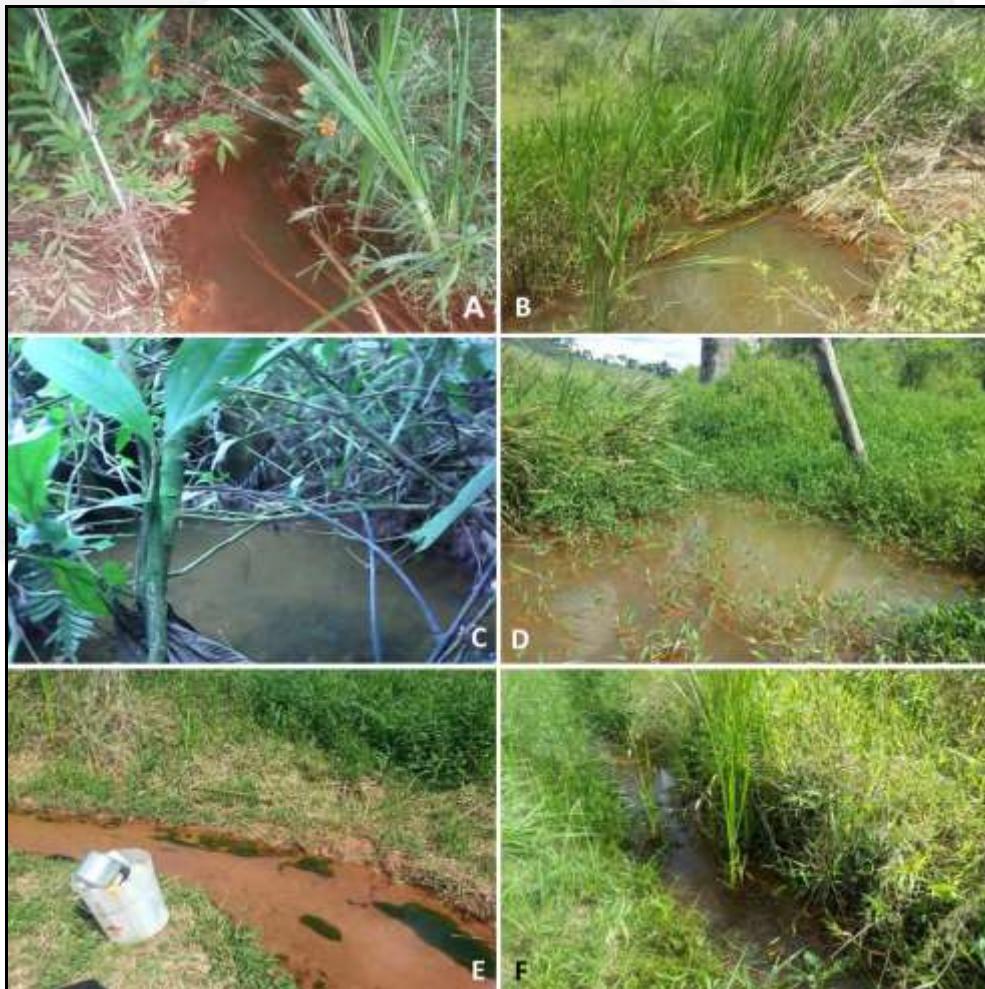
Pontos de amostragem para análise de águas superficiais.

Nota: A - AS01; B - AS02; C - AS03; D - AS04; E - AS05; F - AS06.

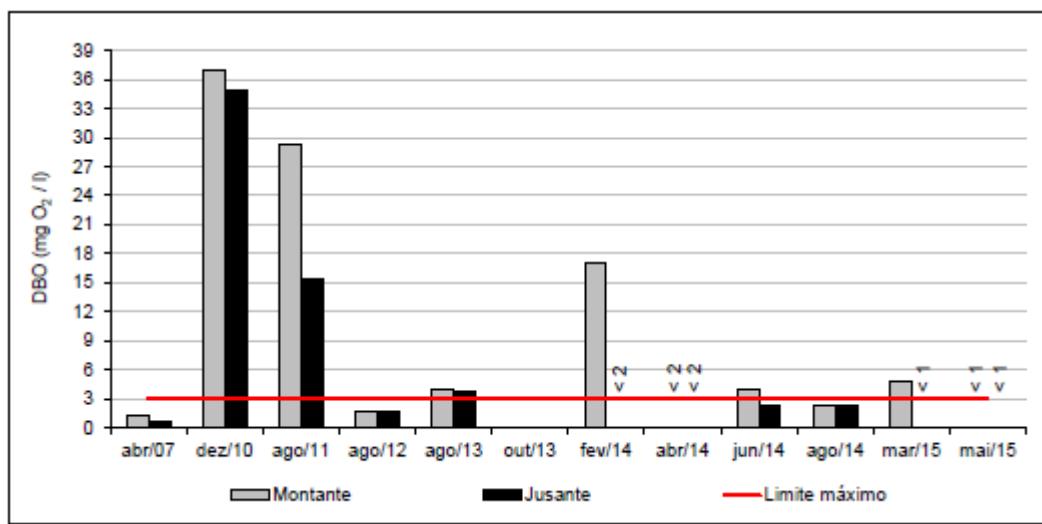
A DBO é medida, em geral, em miligramas por litro (mg/l) e traduz indiretamente a quantidade de matéria orgânica presente no corpo de água. Os valores de DBO, amostrados na ADAE da CTR Juiz de Fora, em trechos a montante e a jusante do empreendimento, são apresentados a seguir.

Gráfico 5: DBO analisada no córrego Barbeiro, na ADAE da CTR Juiz de Fora.

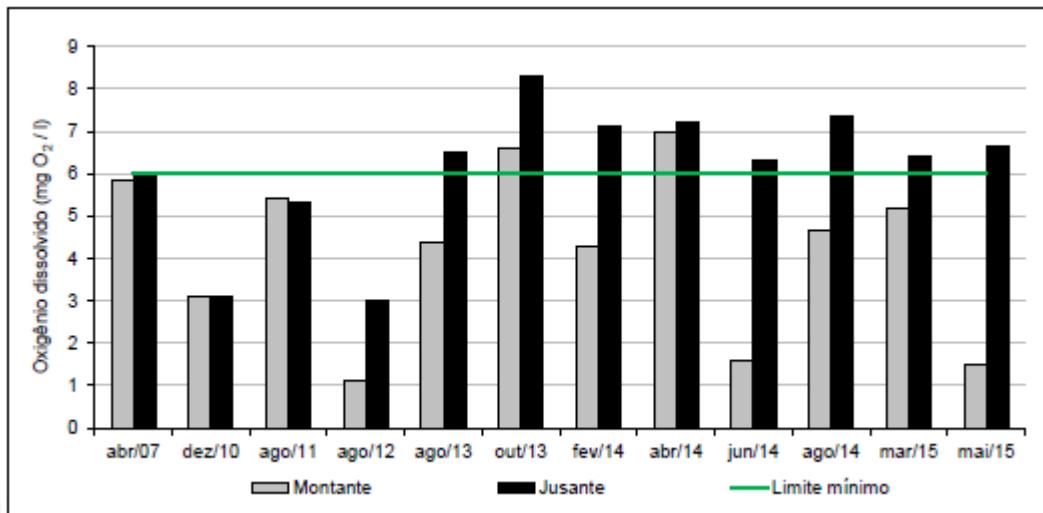
O teor de Oxigênio dissolvido apresentou comportamento semelhante à DBO, uma vez que os melhores resultados foram registrados no trecho a jusante do empreendimento, se comparados aos do trecho a montante. Em 75% dos casos analisados, a concentração de Oxigênio dissolvido no trecho a jusante esteve acima de 6 mg O<sub>2</sub>/l, enquanto que no trecho a montante em apenas 17% dos casos houve concentração superior ao limite mínimo determinado para águas enquadradas como Classe 1.

**Gráfico 6:** Oxigênio dissolvido analisado no córrego Barbeiro, na ADAE da CTR Juiz de Fora.  
**Fonte:** Limite mínimo conforme DN COPAM/CERH-MG nº 01/2008 (MINAS GERAIS, 2008).

Destaca-se, que de forma geral, a concentração de Oxigênio dissolvido foi um pouco menor na estação chuvosa, o que pode estar relacionado ao maior aporte de matéria orgânica nos corpos d'água, o que afeta indiretamente a concentração deste parâmetro, devido ao seu consumo na degradação desta matéria orgânica.

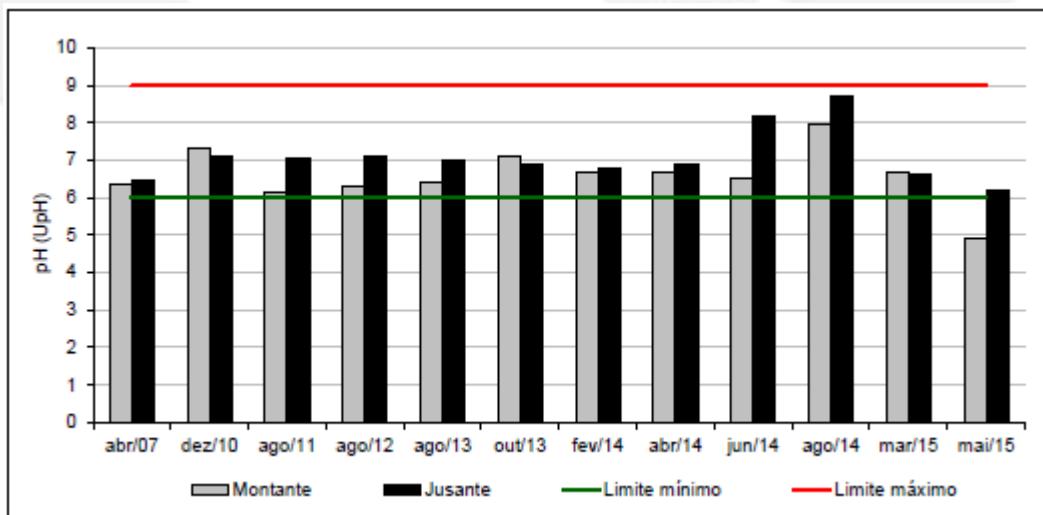
**Gráfico 7:** pH analisado no córrego Barbeiro, na ADAE da CTR Juiz de Fora.  
**Fonte:** Limite mínimo e máximo conforme DN COPAM/CERH-MG nº 01/2008 (MINAS GERAIS, 2008).

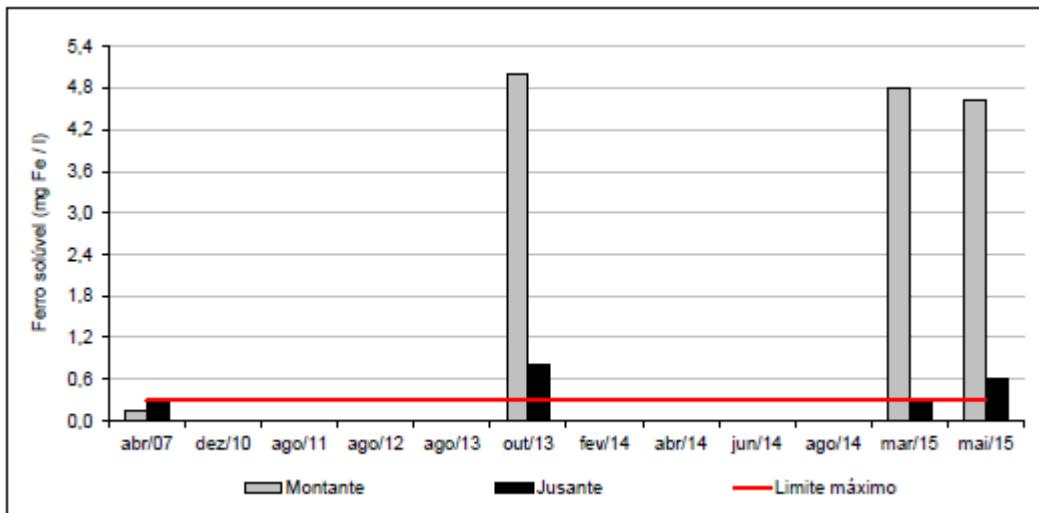
O Ferro é um dos elementos mais comuns nos solos e é também o metal mais abundante no organismo humano, sendo considerado um elemento essencial. Desta forma, a partir dos resultados obtidos em todos os estudos realizados para a CTR Juiz de Fora, conclui-se que a presença deste metal nas águas analisadas pode estar relacionada às características geoquímicas da região, visto que foi registrado tanto na estação chuvosa, quanto de estiagem, e em praticamente todos os pontos já amostrados na região, tanto de montante, quanto de jusante, conforme dados apresentados nos laudos laboratoriais.

Gráfico 8: Ferro solúvel analisado no córrego Barbeiro, na ADAE da CTR Juiz de Fora.

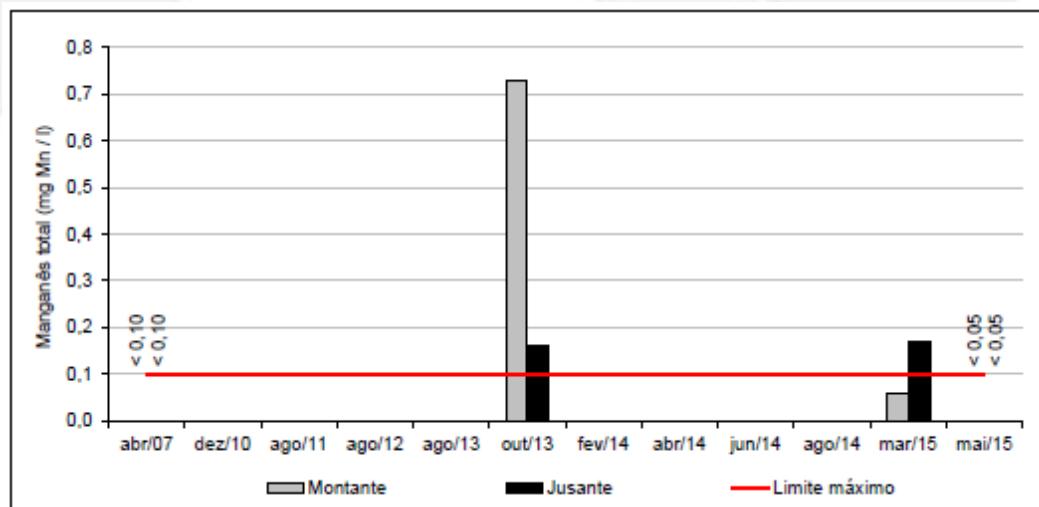
Este parâmetro apresentou no trecho a jusante do empreendimento um comportamento linear nos resultados, com valores entre menor que 0,10 mg/l e 0,17 mg/l. Já no trecho localizado a montante da CTR Juiz de Fora, os resultados apresentaram variações muito significativas, que vão deste menor que 0,05 mg/l até 0,73 mg/l (Gráfico 9).

Gráfico 9: Manganês total analisado no córrego Barbeiro, na ADAE da CTR Juiz de Fora.

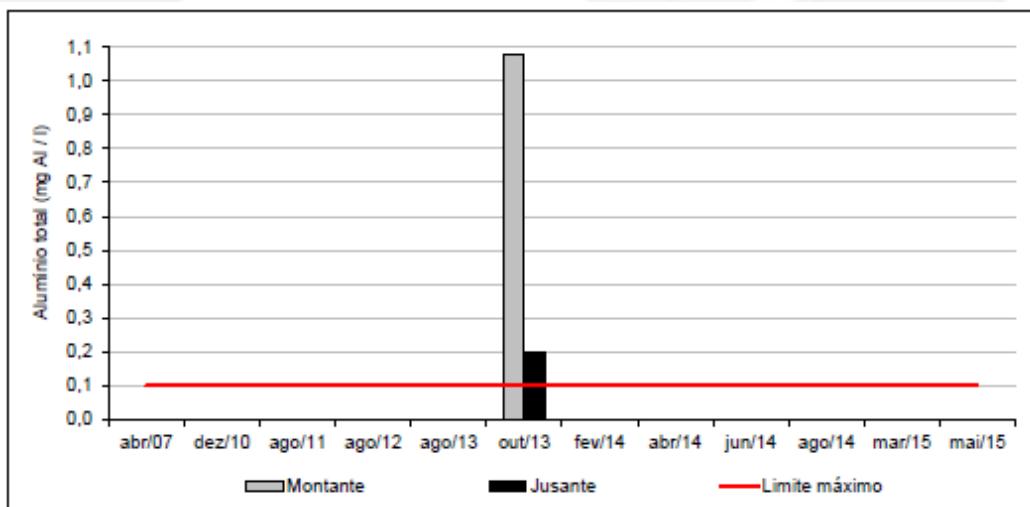
Na ADAE da CTR Juiz de Fora, o Alumínio total foi avaliado apenas em outubro de 2013, quando registrou concentrações acima do valor determinado para águas enquadradas como Classe 1 (Gráfico 10)

Gráfico 10: Alumínio total analisado no córrego Barbeiro, na ADAE da CTR Juiz de Fora.

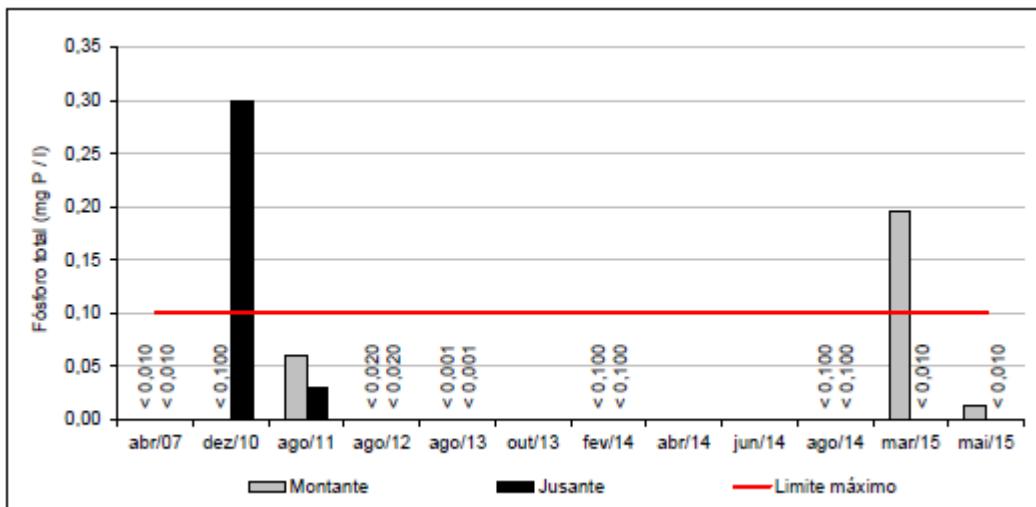
Ao analisar o córrego Barbeiro na ADAE da CTR Juiz de Fora (gráfico 11) houve apenas dois (2) registros de Fósforo total acima do limite máximo determinado para águas enquadradas como Classe 1, sendo em uma coleta realizada em dezembro de 2010 no ponto a jusante e outra em março de 2015 no ponto a montante.

Gráfico 11: Fósforo total analisado no córrego Barbeiro, na ADAE da CTR Juiz de Fora.

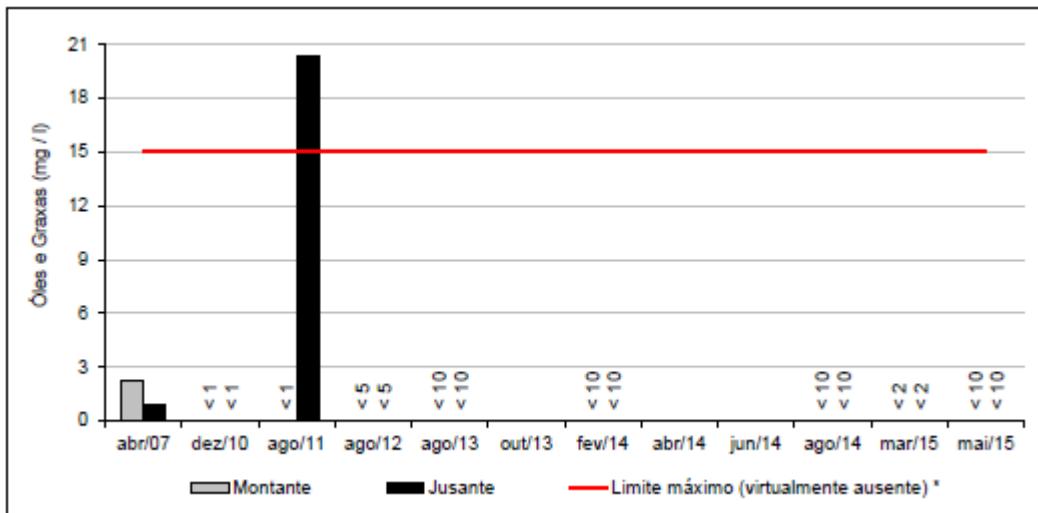
Na maioria das análises realizadas, a concentração de Óleos e graxas ficou abaixo do limite de detecção analítico empregado. Dessa forma, é possível indicar que a desconformidade registrada em agosto de 2011 não condiz com a atual realidade do córrego Barbeiro, o qual se encontra isento destas substâncias.

**Gráfico 12: Óleos e graxas analisado no córrego Barbeiro, na ADAE da CTR Juiz de Fora.**

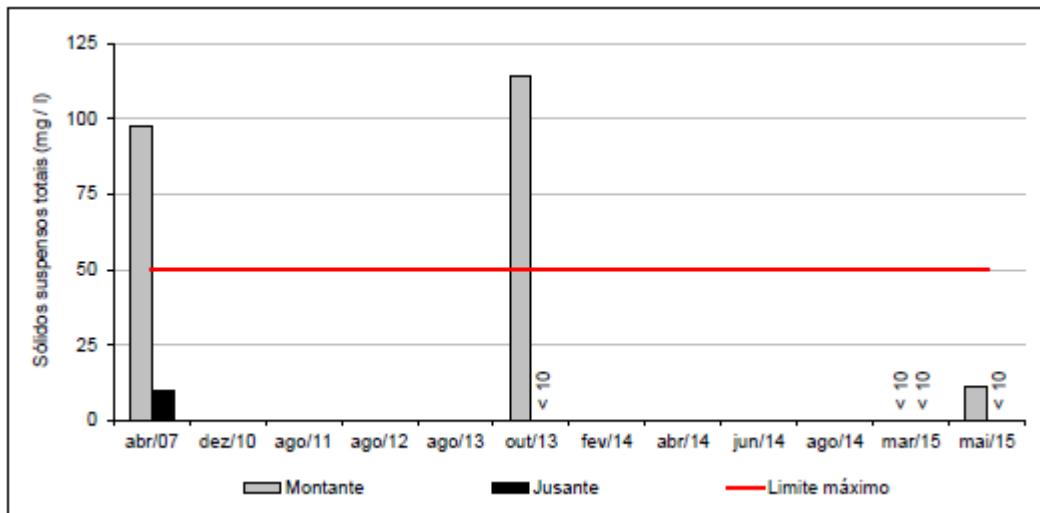
Gráfico 13: Sólidos suspensos totais analisado no córrego Barbeiro, na ADAE da CTR Juiz de Fora.

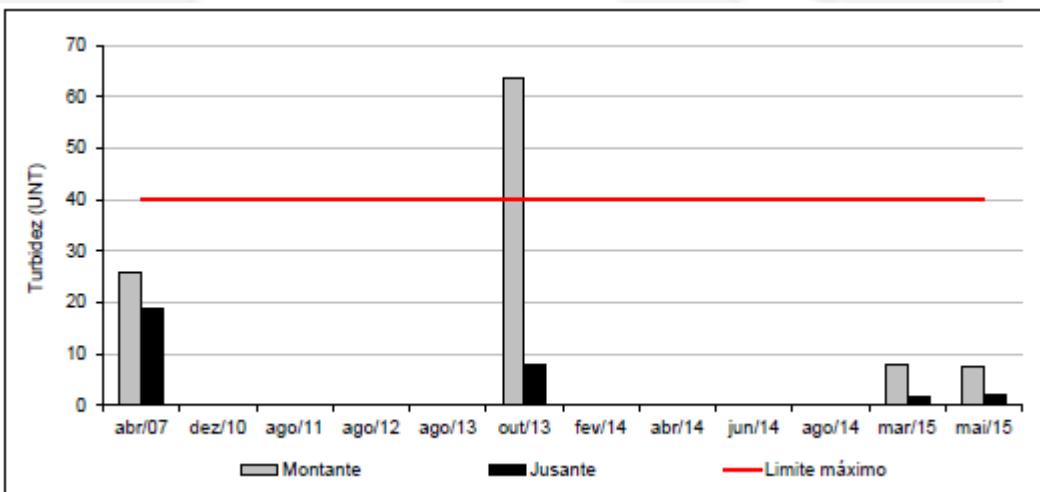
Gráfico 14: Turbidez analisada no córrego Barbeiro, na ADAE da CTR Juiz de Fora.

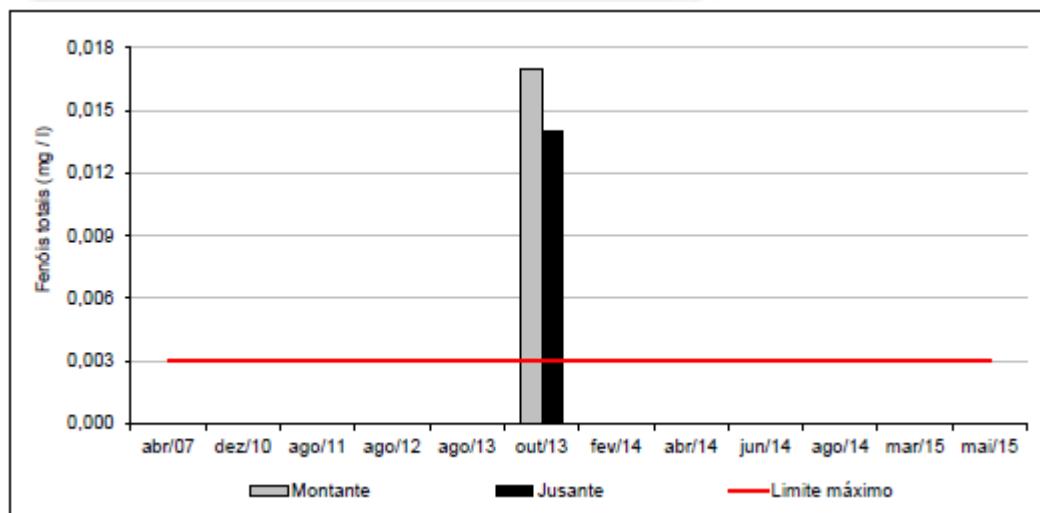
Gráfico 15: Fenóis totais analisado no córrego Barbeiro, na ADAE da CTR Juiz de Fora.

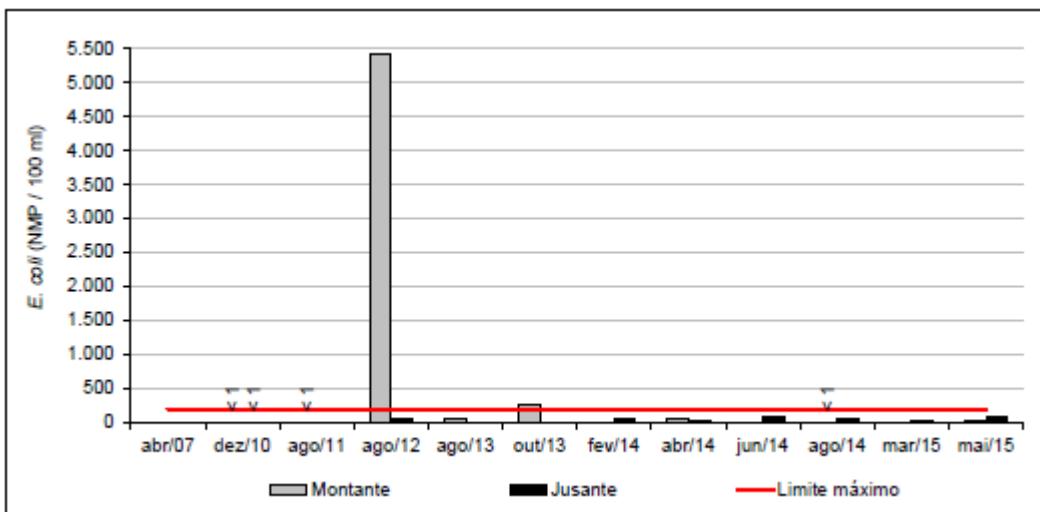
Gráfico 16: Escherichia coli analisada no córrego Barbeiro, na ADAE da CTR Juiz de Fora.

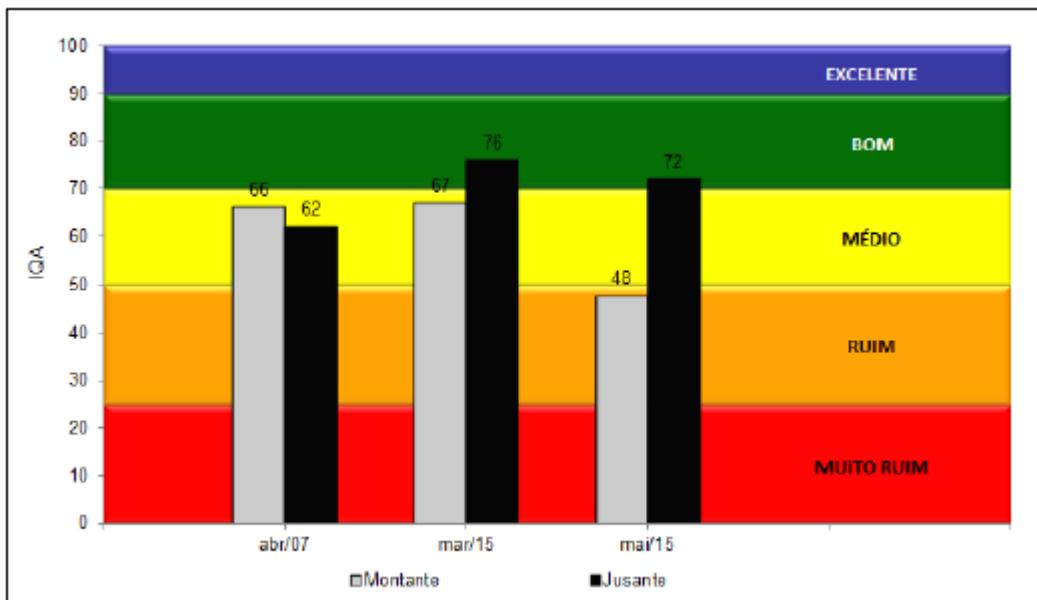
Índice de Qualidade das Águas (IQA) analisado no córrego Barbeiro, na ADAE da CTR Juiz de Fora.

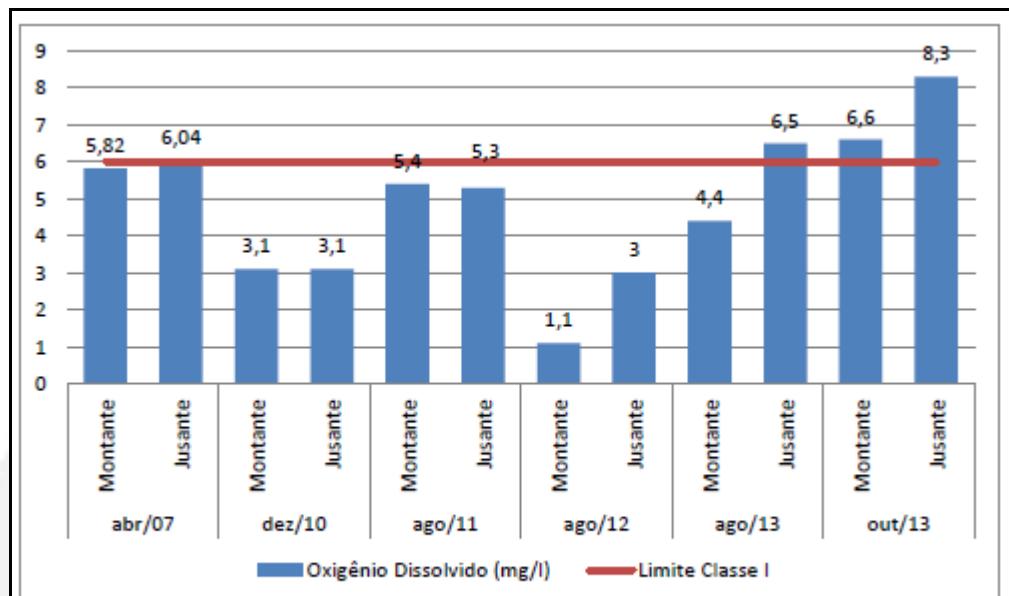
Gráfico 18

Figura 2 – Oxigênio Dissolvido analisado no córrego Barbeiro na ADAE da CTR Juiz de Fora

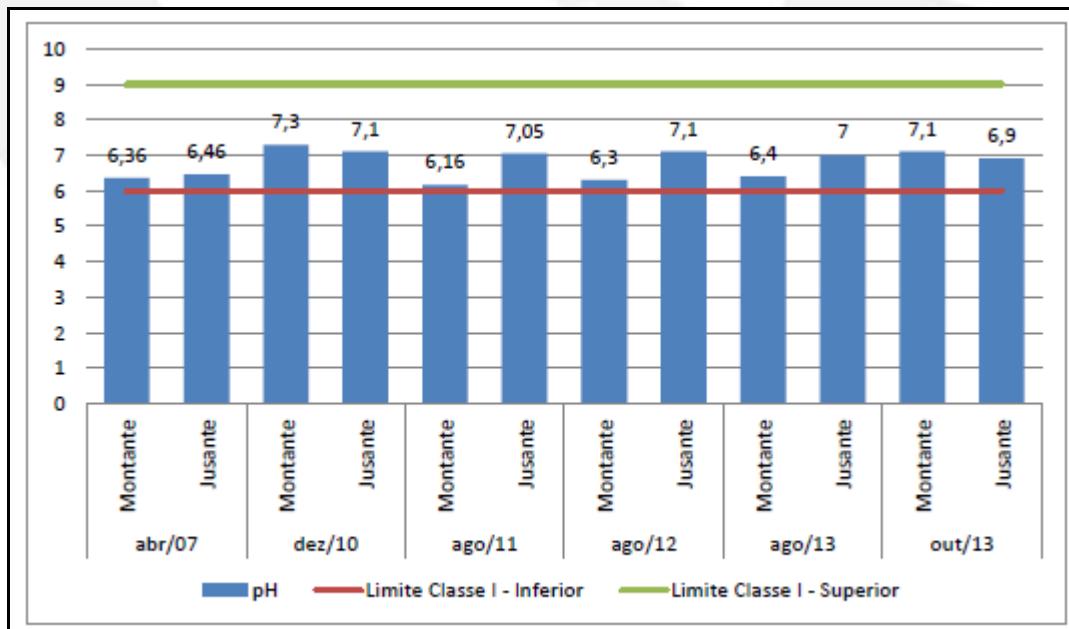
Figura 3 – pH analisado no córrego Barbeiro na ADAE da CTR Juiz de Fora

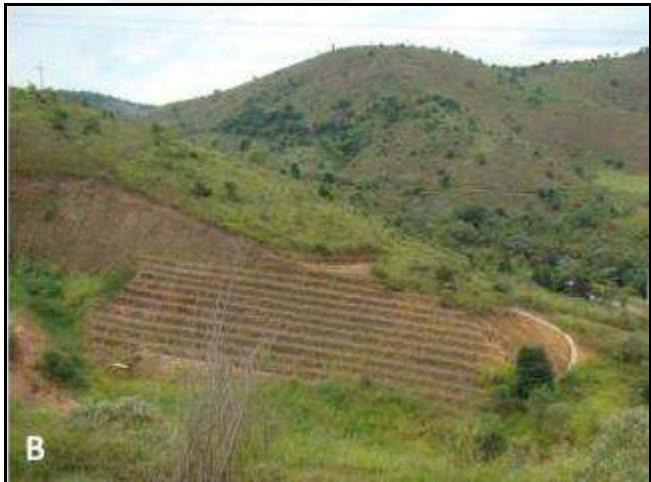
Área PE-09 antes da execução do PRAD
