**PARECER ÚNICO Nº 1369938/2016 (SIAM)**

| INDEXADO AO PROCESSO: | PA COPAM: | SITUAÇÃO: |
|--|---|--|
| Licenciamento Ambiental | 01276/2007/011/2016 | Sugestão pelo Deferimento |
| <b>FASE DO LICENCIAMENTO:</b> Licença de Operação em Caráter Corretivo | | <b>VALIDADE DA LICENÇA:</b><br>04 anos |

| <b>EMPREENDIMENTO:</b> Central de Tratamento de Resíduos - JF | <b>CNPJ:</b> 02.536.066/0001-26 |

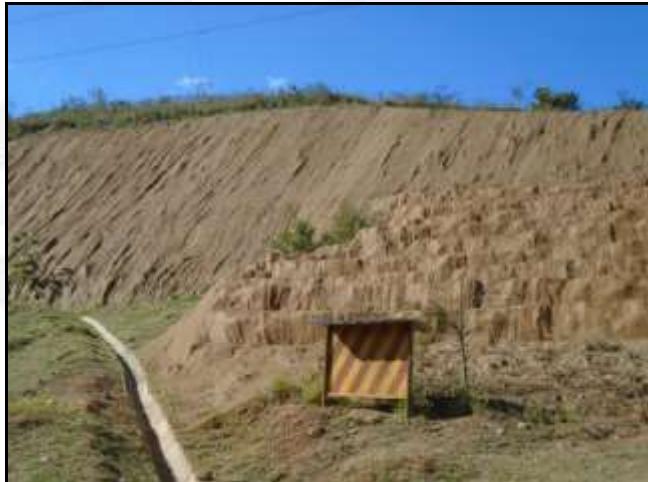
Área PE-09 após a execução do PRAD – construção canaletas de drenagem e revegetação dos taludes.

Importante informar que os pontos de erosão **PE07** e **PE09**, correspondentes aos pontos de desemboque dos tributários do córrego Barbeiro “envelopados” sob a área do aterro sanitário e aterro de resíduos inertes, respectivamente, foram objeto de medidas complementares, apresentadas no âmbito do estudo denominado Adendo ao Programa de Recuperação de Áreas Degradadas da microbacia do córrego Barbeiro, tendo em vista a relevância dos mesmos para o processo de assoreamento das coleções hídricas locais, conforme discussão a ser apresentada.

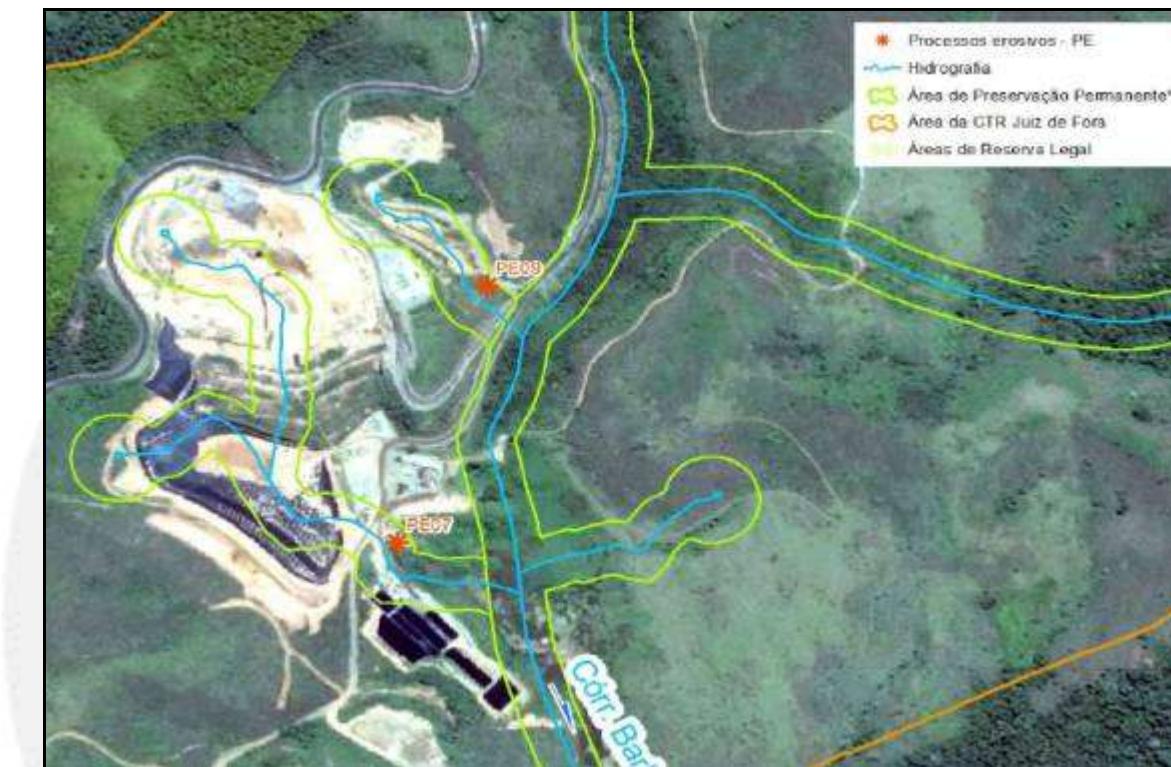
Segundo os estudos datados de 2007, as características físicas da área diretamente afetada pela CTR-JF constituíam uma área caracterizada por uma porção de relevo rebaixado e plano, circundada por vertentes de declividade elevada e encostas íngremes. Ainda de acordo com o estudo, a ADA não apresentava indícios de erosão aparente, provavelmente em virtude da cobertura por gramíneas, assim como não apresentava indícios de ocorrência de movimentação de massa.

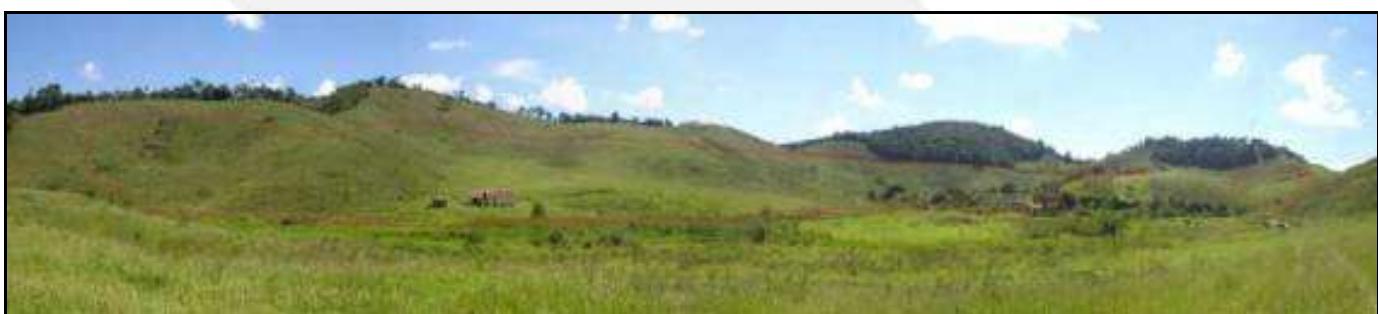
Ainda segundo o estudo, a microbacia do córrego Barbeiro apresenta morfologia caracterizada pela presença de vales de fundo chato, entulhados por um pacote de sedimentos (com espessura em torno 05 metros, conforme investigações geotécnicas realizadas à época), refletindo a incapacidade da drenagem

de trabalhar os sedimentos, devido ao acelerado assoreamento dos vales fluviais. Os perfis descritos a partir das sondagens geotécnicas indicam que o sedimento arenoso presente no aluvião mostra pouco retrabalhamento do material, evidenciando que os sedimentos estão próximos da área fonte.

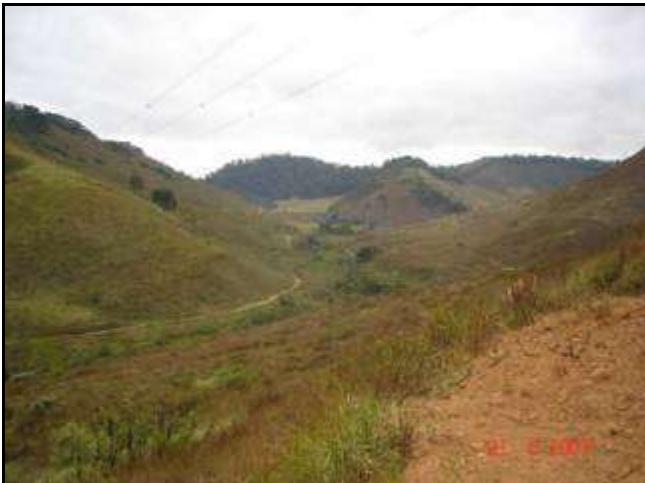
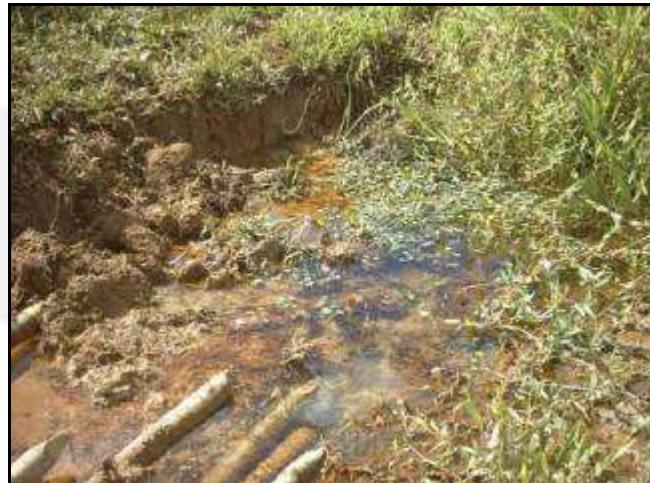
O diagnóstico do ecossistema aquático realizado em 2007 indica que o córrego Barbeiro é caracterizado pela estreita largura do canal, padrão retilíneo, vazão reduzida e ausência de vegetação ciliar. Além do córrego Barbeiro, a hidrografia local é composta por algumas nascentes e pequenos fluxos d'água, sendo que alguns deles drenam apenas no período chuvoso, adquirindo a forma de pequenos lagos no período seco. Dessa forma, o estudo conclui que a retirada da vegetação nativa induziu a ocorrência de processo de assoreamento dos fluxos d'água locais, alguns em estágio já avançado, apresentando significativa quantidade de sedimentos em seus leitos, já naquela época.

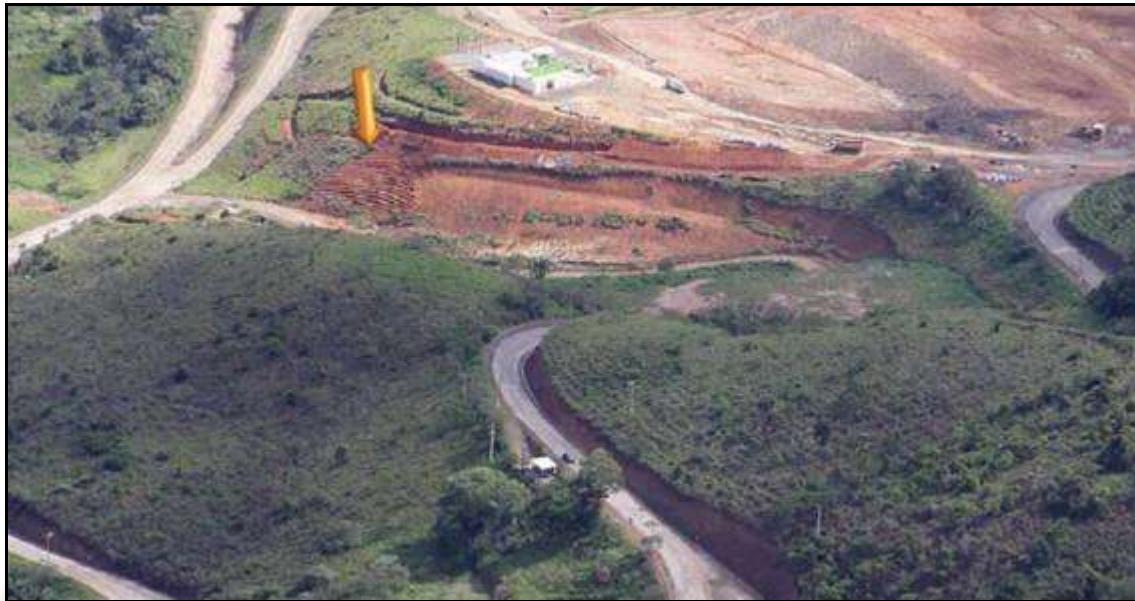
O estudo realizado em 2014 (SMAL, 2014) para o aspecto Geomorfologia diagnosticou que a ADA da CTR Juiz de Fora apresenta focos erosivos esparsos, resultantes das ações de implantação e operação do empreendimento, principalmente nos taludes de corte executados para viabilizar as plataformas de implantação das unidades de apoio.

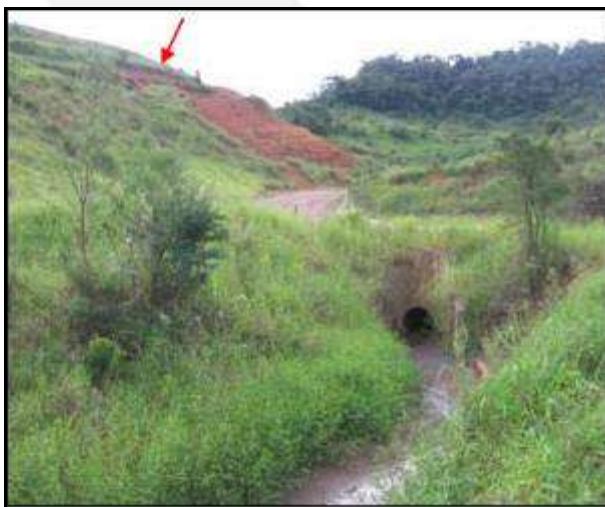
Tributário do córrego Barbeiro cujas nascentes foram canalizadas sob o aterro de inertes (P2).

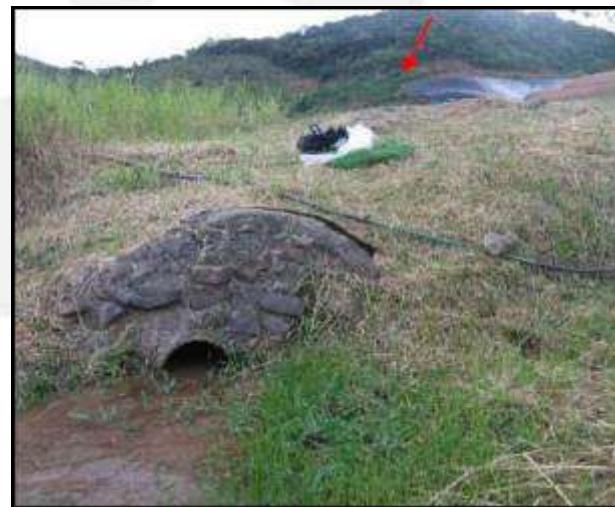
Tributário do córrego Barbeiro cuja nascente está canalizada sob o aterro sanitário (P4).
