PA COPAM Nº: 18266/2019/001/2019		SITUAÇÃO: Sugestão pelo indeferimento	
EMPREENDEDOR:	MINERAÇÃO CONSELHEIRO MATA LTDA	CNPJ:	20.200.796/0004-86
EMPREENDIMENTO:	MINERAÇÃO CONSELHEIRO MATA LTDA	CNPJ:	20.200.796/0004-86
MUNICÍPIO:	NAZARENO	ZONA:	RURAL
CRITÉRIO LOCACIONAL INCIDENTE: <ul style="list-style-type: none">• Empreendimento localizado na Reserva da Biosfera			
CÓDIGO:	ATIVIDADE OBJETO DO LICENCIAMENTO (DN COPAM 217/17):	CLASSE	CRITÉRIO LOCACIONAL
A-02-01-1	Lavra a céu aberto – minerais metálicos, exceto minério de ferro	2	1
A-05-06-2	Disposição de estéril ou de rejeito inerte e não inerte da mineração (classe II-A e IIB, segundo a NBR 10.0004) em cava de mina, em caráter temporário ou definitivo, sem necessidade de construção de barramento para contenção.	2	1
CONSULTORIA / RESPONSÁVEL TÉCNICO: Cláudio José de Carvalho		REGISTRO: CREA-MG 60186/D	
AUTORIA DO PARECER		MATRÍCULA	ASSINATURA
Vinícius Souza Pinto Gestor Ambiental		1.398.700-3

Parecer Técnico de Licença Ambiental Simplificada (RAS) nº 0763188/2019

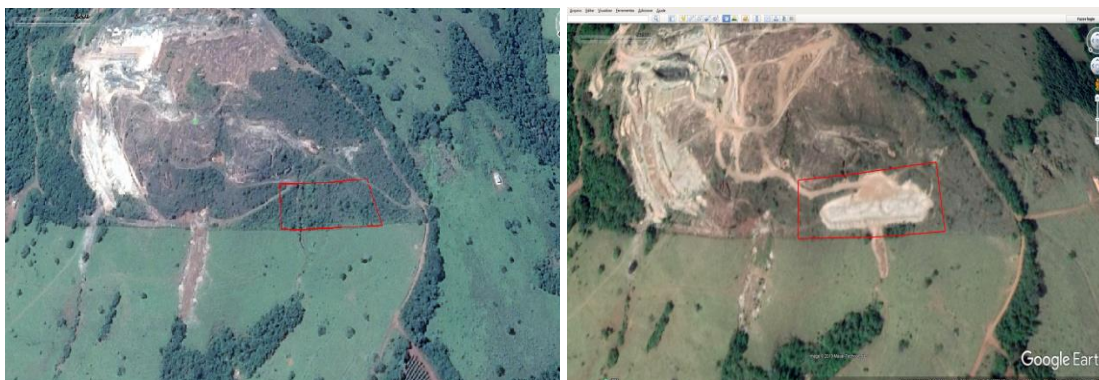
Em consulta ao IEF não foi encontrada nenhum documento que autorize qualquer tipo de intervenção ambiental. Porém, pelas imagens de satélites mostradas abaixo é possível ver que ocorreu intervenção ambiental com supressão de vegetação nativa (figura 1).

Figura 1: Imagem da esquerda obtida em 26/03/2017 mostrando a área antes da intervenção, e imagem da direita obtida em 10/09/2018 mostra a área sem a vegetação nativa.

Pelas intervenções citadas acima e por operar atividade potencialmente poluidora/degradadora do meio ambiente sem as devidas regularizações, o empreendimento foi autuado conforme Autos de Infração lavrados sob nº. 199378/2019 e 199358/2019.

Em conclusão, com fundamento nas informações exposta acima, sugere-se o **indeferimento** da Licença Ambiental Simplificada do empreendimento **Mineração Conselheiro Mata**, no município de Nazareno – MG, por insuficiência técnica e ausência de DAIA.

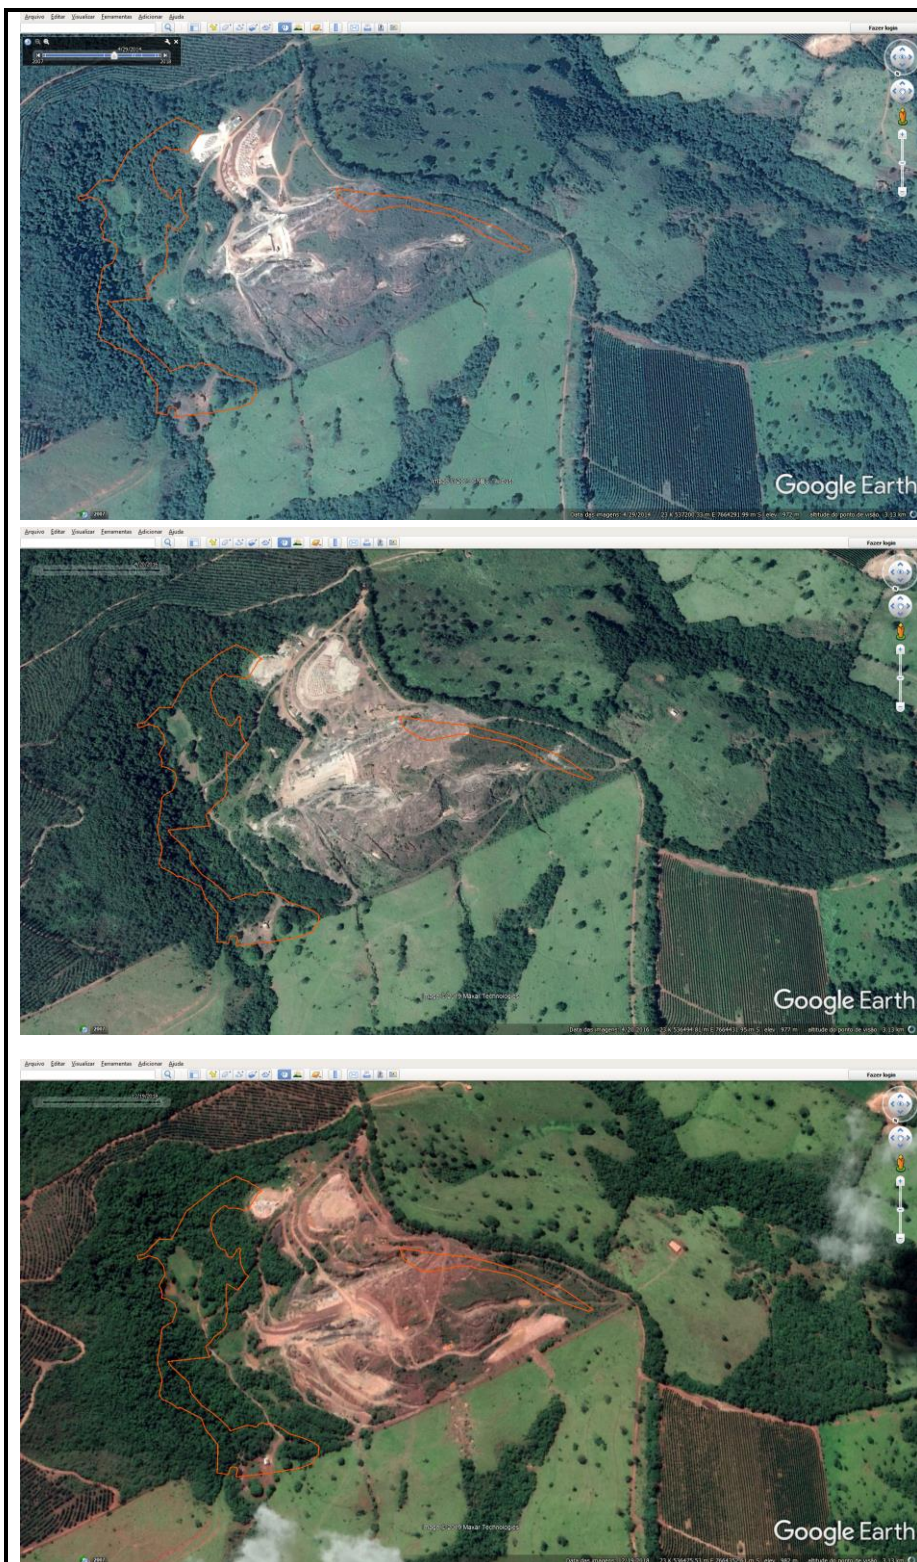
A figura 2 mostra que ocorreu a intervenção na área averbada da Reserva Legal.

Figura 2: Imagens mostrando a intervenção ambiental na área de Reserva Legal

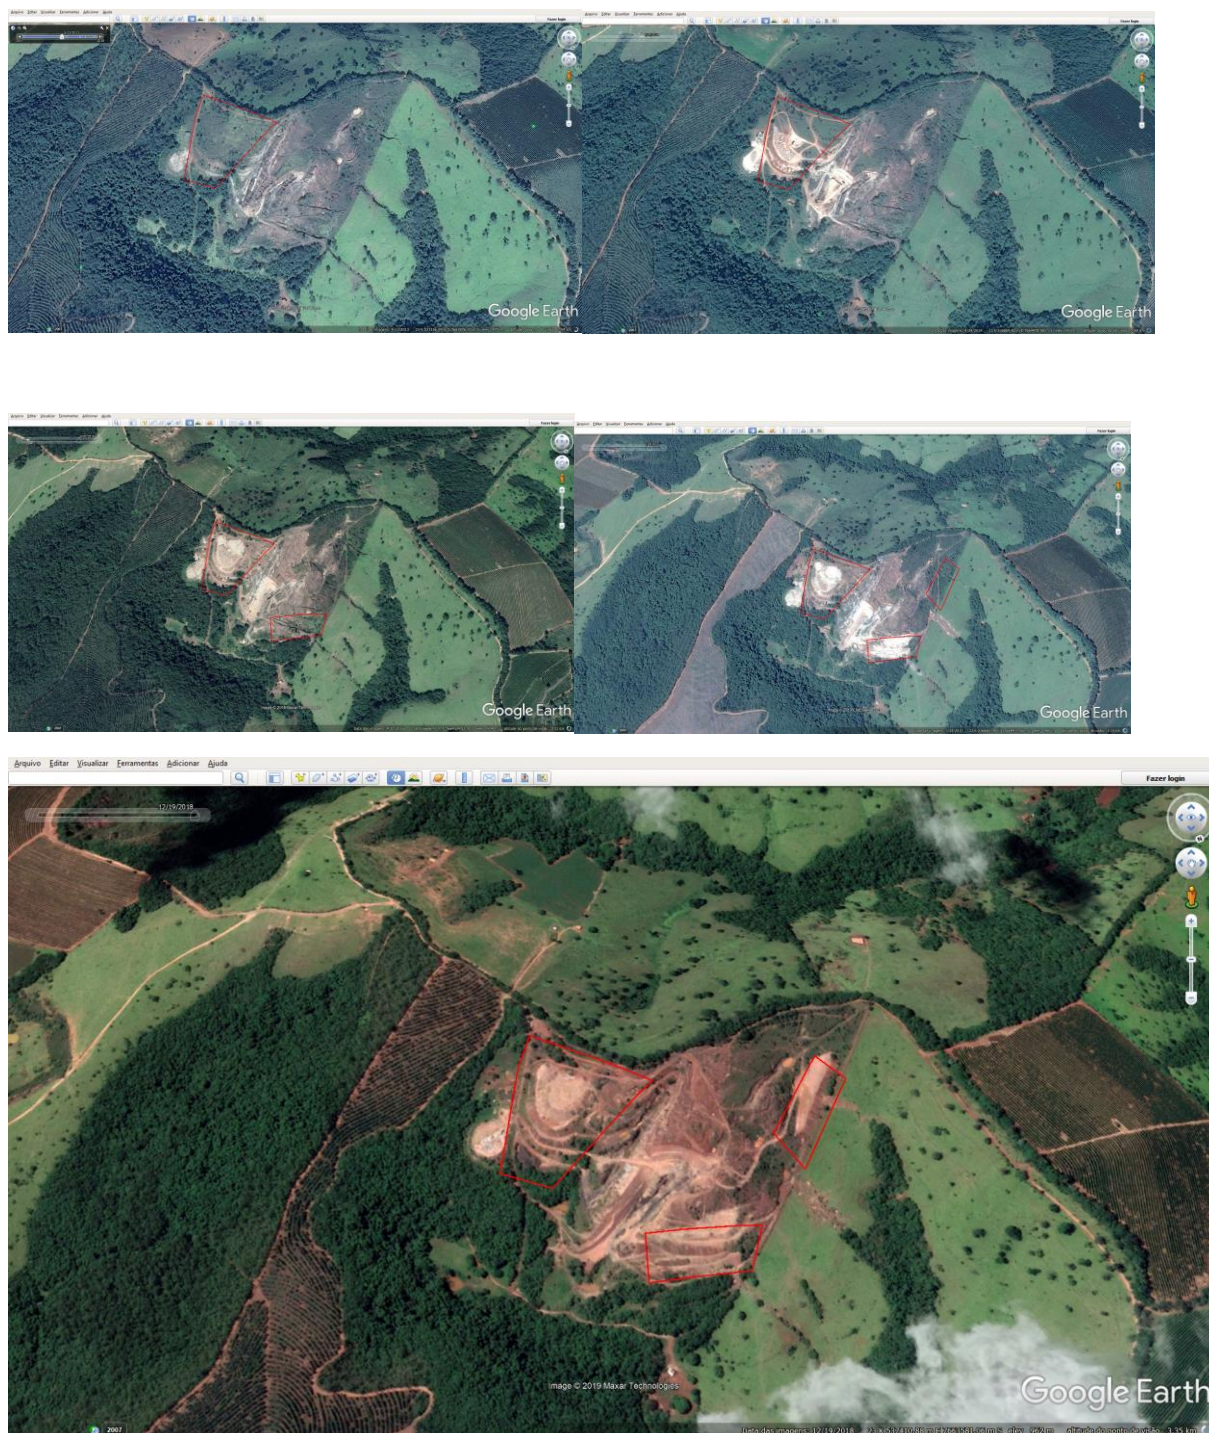
Além dessas intervenções ambientais o empreendimento também desenvolveu a atividade de disposição de estéril/rejeito em pilha, listada na DN COPAM nº.217/17, sendo, portanto, passível de

licenciamento ambiental. Essa afirmação pode ser confirmada pela figura 3 que mostra as pilhas de estéril presentes no empreendimento

Figura 3: Sequência de imagens evidenciando o surgimento de 3 pilhas de estéril operadas sem a devida licença ambiental.
