Parecer nº 79/SEMAD/SUPRAM LESTE-DRRA/2020

PARECER ÚNICO N°. 0318773/2020 (SIAM)

INDEXADO AO PROCESSO: Licenciamento Ambiental	PA COPAM: 23286/2018/001/2019	SITUAÇÃO: Sugestão pelo deferimento
FASE DO LICENCIAMENTO: Licença de Operação Corretiva - LOC		VALIDADE DA LICENÇA: 10 ANOS

ANEXO III. RELATÓRIO FOTOGRÁFICO DA LS TRATADOS DE MADEIRA LTDA.

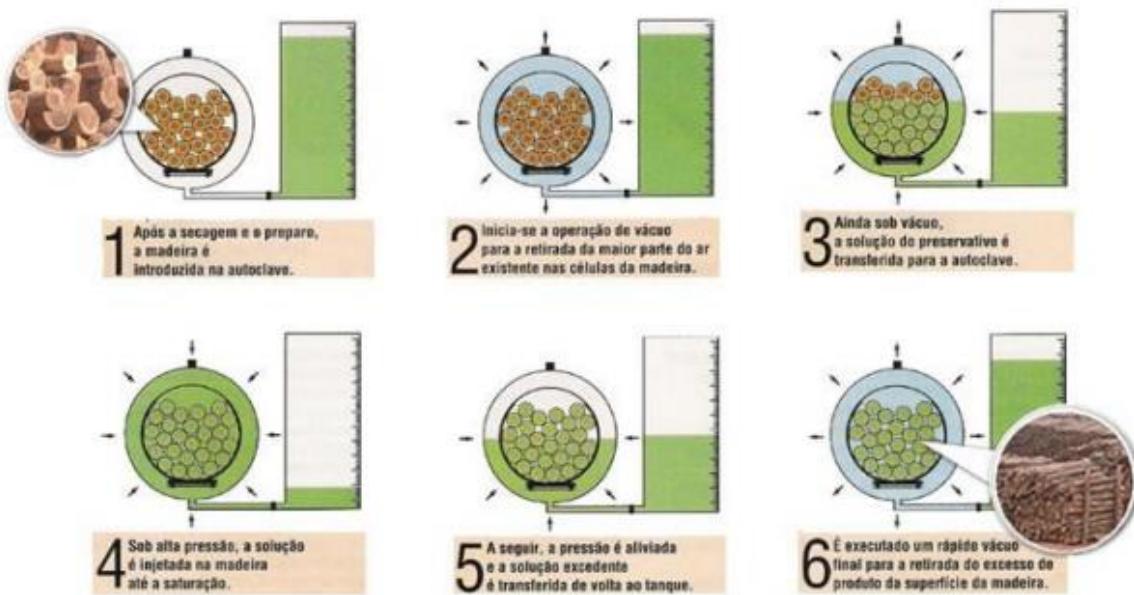
Figura 02. Fluxograma do processo de tratamento da madeira em autoclave.

- 1^a Etapa – Introduz a madeira depois de seca no cilindro de alta pressão (autoclave) e fechar a porta. A pressão interna é igual ao da externa.
- 2^a Etapa – Inicia-se o vácuo inicial, com a finalidade de extrair o ar da autoclave e das cavidades (celulares) da madeira, a 720 mmHg.
- 3^a Etapa – Mantendo o vácuo, se inicia o enchimento da autoclave com a solução preservante, com a ajuda do próprio vácuo existente dentro da autoclave.
- 4^a Etapa – Quando a autoclave está totalmente cheia com a madeira e a solução preservante, finaliza o vácuo inicial, dá-se à pressão até a saturação de 9 Kgf/cm² para injeção do produto preservante, resultando em impregnação total do alburno (zona externa permeável).
- 5^a Etapa – Finalizando a fase de pressão, a solução excedente é transferida para o tanque reservatório, esvaziando-se totalmente a autoclave.

6ª Etapa – Inicia-se o vácuo final para a retirada do excesso de solução preservativa da superfície da madeira. A duração do ciclo de tratamento é de aproximadamente 2:30 horas nas configurações atuais.

Através de vagonetas a madeira é levada para o interior da autoclave, onde ocorre o tratamento, que compreende as seguintes operações:

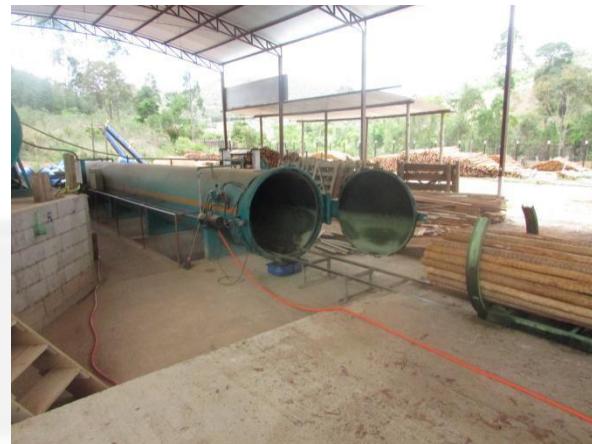
Foto 02 – Pátio de tratamento e autoclave.

O sistema vácuo-pressão necessita de um equipamento industrial denominado AUTOCLAVE – cilindro de alta pressão na qual a madeira é introduzida e depois o produto químico preservante é injetado a pressão consideravelmente maior que a atmosférica. Para atingir uma penetração profunda e uniforme do preservativo, proporcionando uma proteção efetiva. O autoclave possui um volume interno de 15,9 m³, cujo volume útil consiste em 50,3% deste valor.

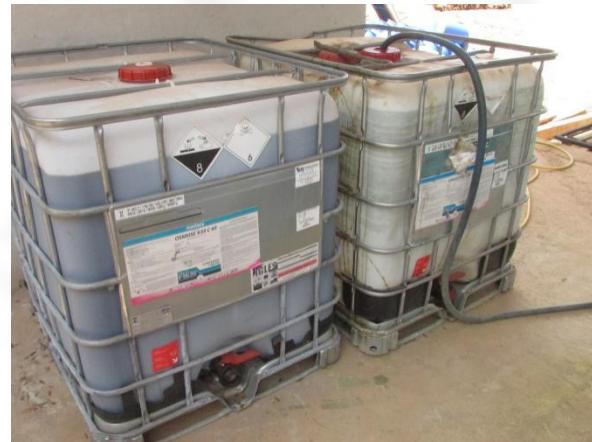
Foto 04 – Recipiente com material preservante (CCA).

A substância utilizada no tratamento é o Arseniato de Cobre Cromatado (CCA-C), também conhecido como Osmose K33 C 60, utilizando o sistema vácuo pressão em autoclave.

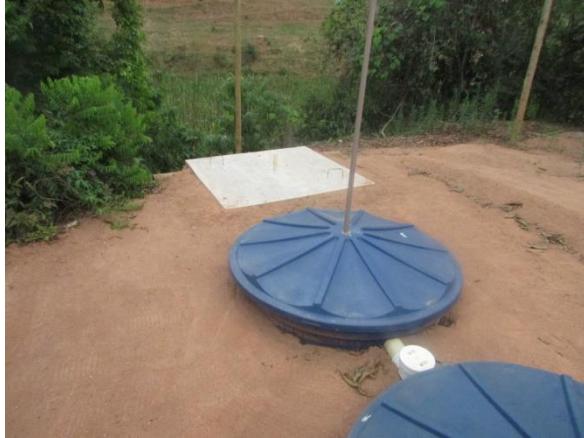
Foto 05 – Fossa séptica

Medidas mitigadoras: O efluente sanitário é destinado para duas fossas sépticas construídas para tratamento desse tipo de efluente. As fossas sépticas constituem em uma benfeitoria complementar às moradias. O efluente tratado nas fossas sépticas são lançados em sumidouro.
