PARECER ÚNICO n° 0386647/2017 (SIAM)

INDEXADO AO PROCESSO: Licenciamento Ambiental	PA COPAM: 10679/2015/001/2015	SITUAÇÃO: Sugestão pelo Deferimento
FASE DO LICENCIAMENTO: Licença de Operação Corretiva - LOC

EMPREENDEDOR: Empresa Construtora Brasil S/A	CNPJ: 17.164.435/0001-74	
EMPREENDIMENTO: Empresa Construtora Brasil S/A	CNPJ: 17.164.435/0001-74	
MUNICÍPIO: Caeté	ZONA: Rural	
COORDENADAS GEOGRÁFICA DATUM WGS84: LAT/Y 19º 46' 12" LONG/X 43º 38' 41"		
LOCALIZADO EM UNIDADE DE CONSERVAÇÃO:		
<input type="checkbox"/> USO INTEGRAL <input checked="" type="checkbox"/> ZONA DE AMORTECIMENTO <input checked="" type="checkbox"/> USO SUSTENTÁVEL <input type="checkbox"/> NÃO		
SITUADO NO INTERIOR DA APA DESCOBERTO E NA ZONA DE AMORTECIMENTO MONA SERRA DA PIEDADE.		
BACIA FEDERAL: Rio São Francisco	BACIA ESTADUAL: Rio das Velhas	
UPGRH: SF5: Bacia do Rio das Velhas		
CÓDIGO: C-10-01-4	ATIVIDADE OBJETO DO LICENCIAMENTO (DN COPAM 74/04): Usinas de Produção de Concreto Comum	CLASSE 3
CONSULTORIA/RESPONSÁVEL TÉCNICO: Guilherme de Mattos Paixão – Engenheiro de Minas	CNPJ/REGISTRO: CREA-MG 29.409/D	
RELATÓRIO DE VISTORIA: nº164/2015 em 13/08/2015 e nº014/2017 em 13/03/2017.

A Empresa Construtora

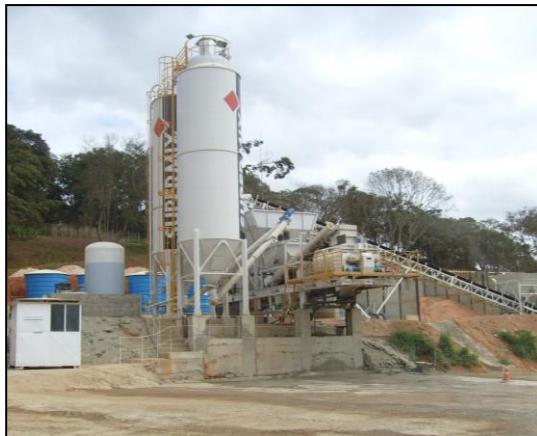
Foto 01. Visão geral da planta da Usina.

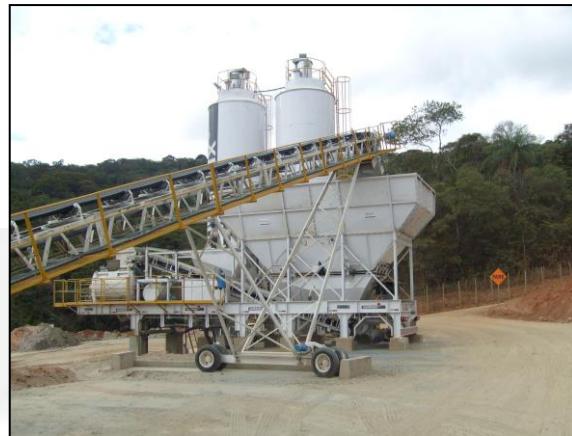
Foto 02. Dosadora de Agregados.

Os agregados são carregados a partir das baías, através de pá carregadeira que processará a descarga destes no silo vibratório, onde será feito a dosagem de acordo com o traço (quantidade dos materiais) do concreto a ser usinado. O cimento é estocado em dois silos verticais de ferro e é descarregado por gravidade em um tubo com rosca sem fim, que promove o transporte e lançamento deste aglomerante diretamente sobre o silo vibratório onde também é realizada a pesagem de acordo com traço do concreto, especificamente no processo produtivo da argamassa acrescenta-se manualmente no silo vibratório o aglomerante denominado cal hidratada.

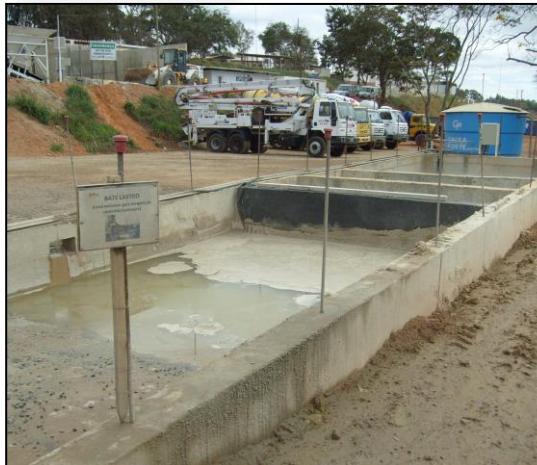
Foto 03. Sistema de sedimentação dos resíduos sólidos (Bate-lastro) do efluente de lavagem dos caminhões betoneiras.

Análise das Condicionantes 04 e 05: Foram apresentados relatórios técnicos fotográficos que demostram as atividades de manutenção e limpeza do sistema bate-lastro por meio de retroescavadeira, o material retirado é depositado no leito de secagem e depois reaproveitado nas obras de melhoria da rodovia. O leito de secagem foi construído com desnível interno objetivando a contenção do líquido drenado e evitando o carreamento de sedimentos para os corpos d'água. Conforme apresentado as canaletas de drenagem pluvial do ponto de abastecimento e da oficina mecânica passam periodicamente por limpezas. Condicionantes Cumpridas.

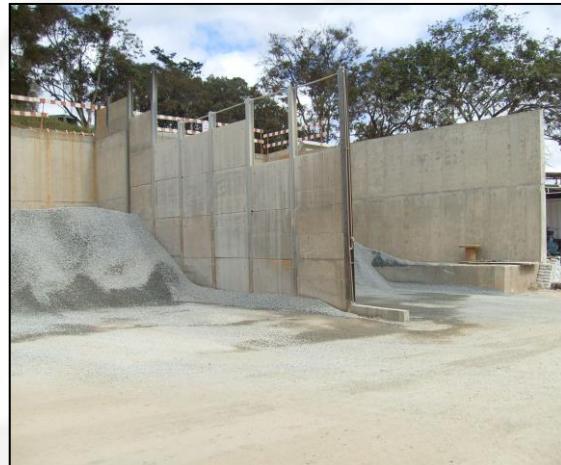
Foto 04. Baias de Agregados.

Os materiais agregados são dispostos em baías devidamente demarcadas e dispostos ao ar livre. Um sistema automático de aspersão de água controla a geração de poeiras nas pilhas destes materiais (sempre úmidos) durante o seu manuseio.

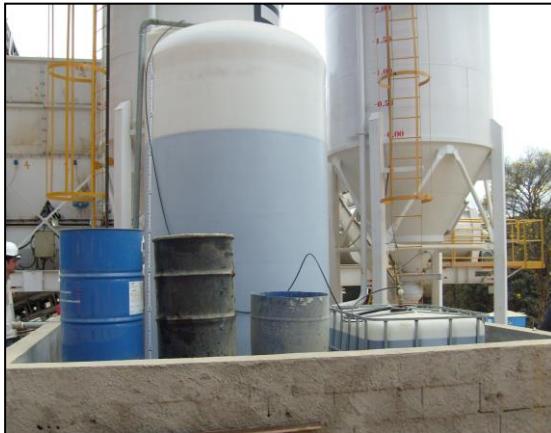
Foto 05. Depósito de Aditivos, área com bacia de contenção.

Os aditivos empregados na produção do concreto são dos tipos, plastificante e retardador de pega, a aplicação se processa utilizando-se bombas dosadoras, cujas tubulações de sucção ficam imersas no produto no interior de tambores metálicos de 200 litros, posicionados externamente à central de operação e dentro de bacia de contenção.

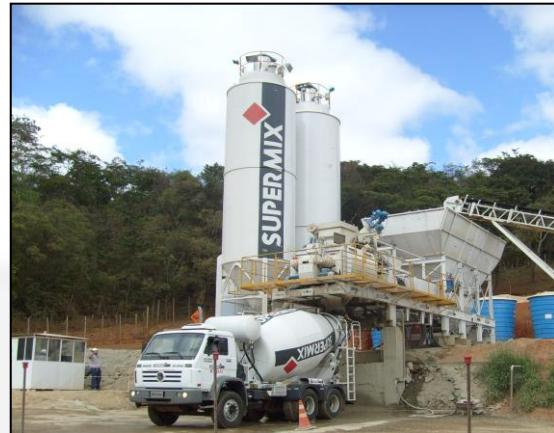
Foto 06. Carregamento do Caminhão Betoneira.

O caminhão se posiciona na plataforma de carregamento com a “boca do balão” sob a extremidade superior da esteira transportadora. Na extremidade inferior deste equipamento o silo vibratório descarrega os agregados e o aglomerante já dosados sob a correia transportadora que promove a elevação dos mesmos e efetua a descarga no interior do balão do caminhão betoneira. Simultaneamente ao carregamento do balão com matéria seca, processa-se o carregamento de água, através de uma linha de recalque que passa pela central de operação, onde se encontram instalados um hidrômetro e um registro de esfera, para controle do volume prescrito na dosagem do concreto ou argamassa. Os caminhões betoneira recebem um volume adicional de água, acumulada em tanque cilíndrico com capacidade entre 400 e 600 litros que são abastecidos da mesma forma descrita anteriormente. O objetivo desta reserva de água é complementar a dosagem do concreto após o percurso da usina até o local de aplicação do produto evitando-se o derramamento do mesmo durante o transporte nas vias de rodagem além de ser utilizada para limpeza do balão após descarga.

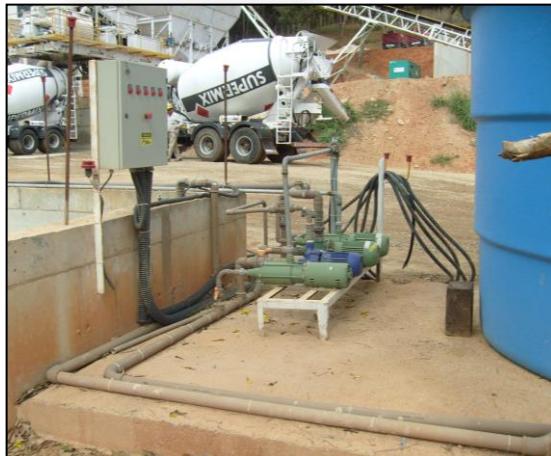
Foto 06. Sistema de Recirculação da água tratada pelo sistema Bate-lastro.

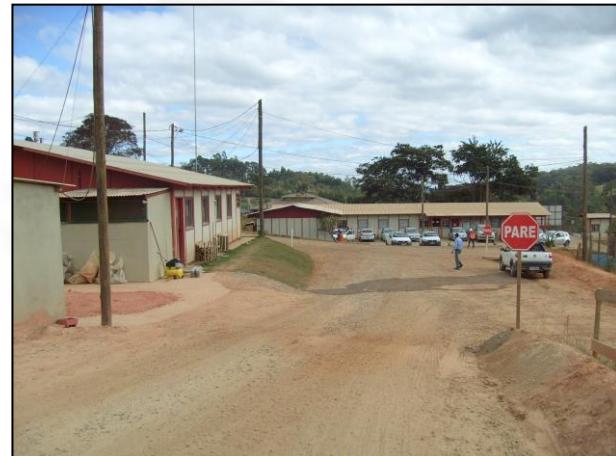
Foto 07. Visão geral do canteiro de obras ao qual a Usina de Concreto está instalada.
