PARECER ÚNICO Nº 0823360/2018 (SIAM)		
<b>INDEXADO AO PROCESSO:</b> Licenciamento Ambiental	<b>PA COPAM:</b> 23025/2011/007/2018	<b>SITUAÇÃO:</b> Sugestão pelo Deferimento
<b>FASE DO LICENCIAMENTO:</b> LAC1 (LP+LI+LO)	<b>VALIDADE DA LICENÇA:</b> 10 anos

<b>EMPREENDEDOR:</b> Limpebras Resíduos Industriais Ltda.	<b>CNPJ:</b> 13.057.440/0001-27	
<b>EMPREENDIMENTO:</b> Limpebras Resíduos Industriais Ltda.	<b>CNPJ:</b> 13.057.440/0001-27	
<b>MUNICÍPIO:</b> Uberlândia/MG	<b>ZONA:</b> Rural	
<b>COORDENADA GEOGRÁFICA (DATUM):</b> SIRGAS 2000	<b>LAT/Y</b> - 18°52'16" <b>LONG/X</b> - 48°20'00"	
<b>LOCALIZADO EM UNIDADE DE CONSERVAÇÃO:</b> <input checked="" type="checkbox"/> INTEGRAL <input type="checkbox"/> ZONA DE AMORTECIMENTO <input type="checkbox"/> USO SUSTENTÁVEL <input checked="" type="checkbox"/> NÃO		
<b>BACIA FEDERAL:</b> Rio Paranaíba	<b>BACIA ESTADUAL:</b> Rio Uberabinha	
<b>UPGRH:</b> PN2		
<b>CÓDIGO:</b> F-05-18-0	<b>ATIVIDADE OBJETO DO LICENCIAMENTO (DN COPAM 217/2017):</b> Aterro de resíduos da construção civil (classe "A"), exceto aterro para armazenamento/disposição de solo proveniente de obras de terraplanagem previsto em projeto aprovado da ocupação	<b>CLASSE</b> 4

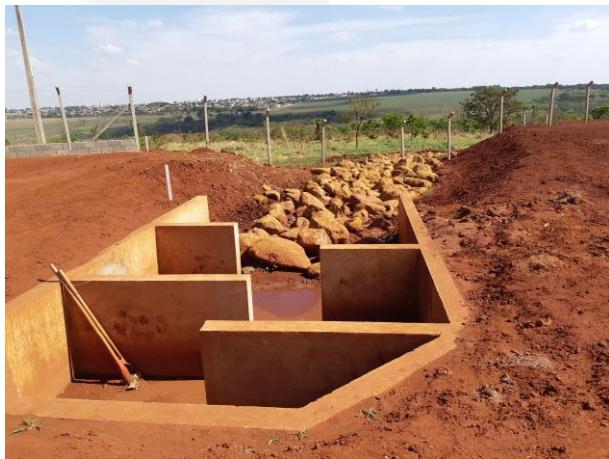
**Foto 03.** Dissipador de energia seguido por enrocamento

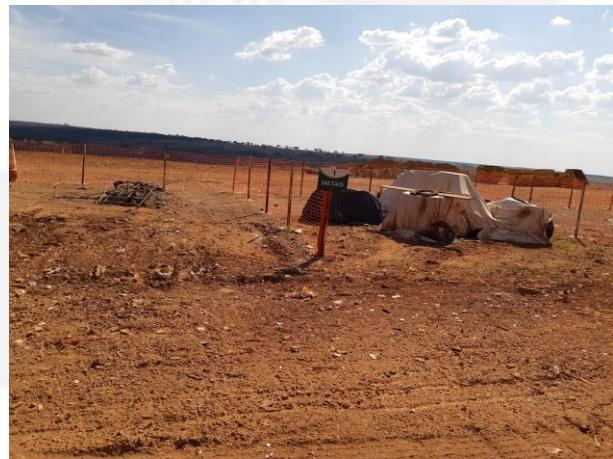
**Foto 04.** Aterro de RCC/baias identificadas para segregação de resíduos

Os resíduos segregados, que não se enquadram na classificação de descarte do aterro, são separados em baias identificadas (descobertas, localizadas no próprio aterro) para posterior destinação correta.
