PARECER ÚNICO Nº 0653014/2019 (SIAM)

INDEXADO AO PROCESSO: Licenciamento Ambiental	PA COPAM: 00021/1980/025/2019	SITUAÇÃO: Sugestão pelo <b>Indeferimento</b>
FASE DO LICENCIAMENTO:	Renovação da Licença de Operação	VALIDADE DA LICENÇA: -----

EMPREENDEDOR: Rotavi Industrial Ltda.	CNPJ: 59.591.974/0003-00
EMPREENDIMENTO: Rotavi Industrial Ltda.	CNPJ: 59.591.974/0003-00
MUNICÍPIO: Várzea da Palma	ZONA: Urbana
COORDENADAS GEOGRÁFICA (DATUM): SIRGAS 2000	LAT/Y 17° 35' 36" LONG/X 44° 43' 05"

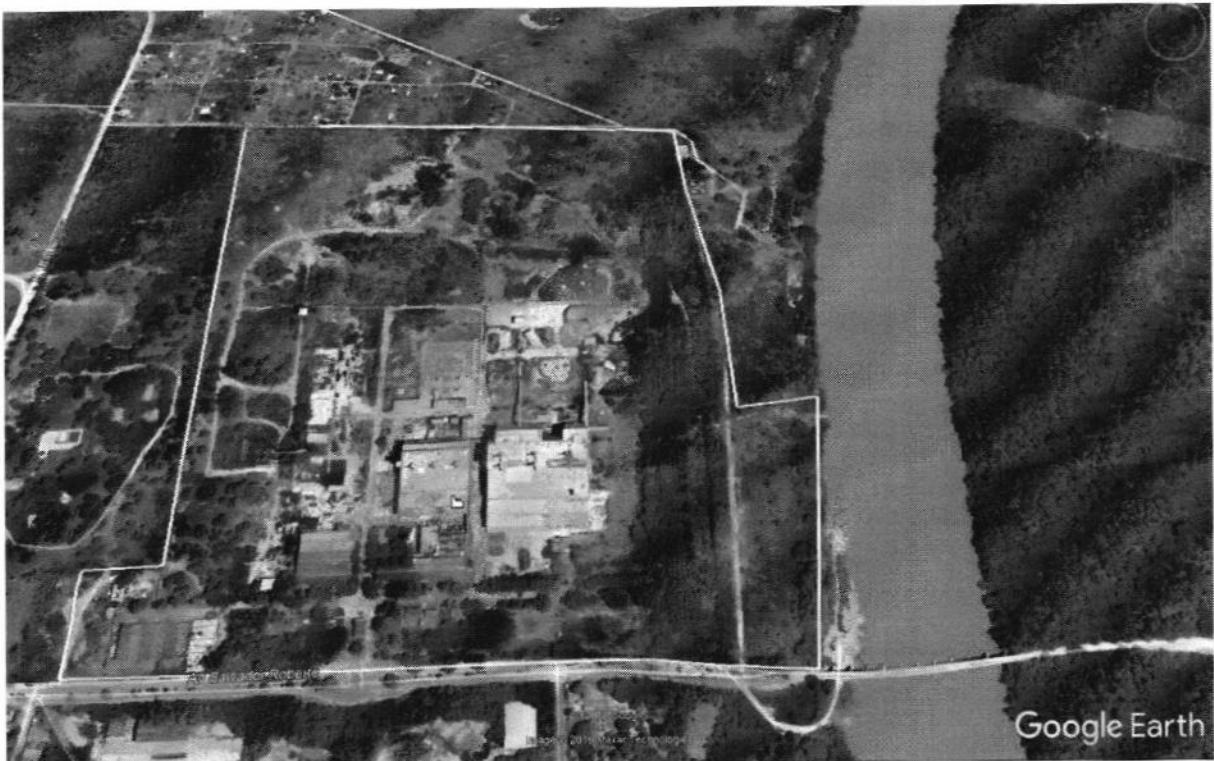
**Figura 1 – Delimitação da área industrial da Rotavi Industrial Ltda., conforme informado pelo empreendedor.** - **Fonte:** Google Earth.

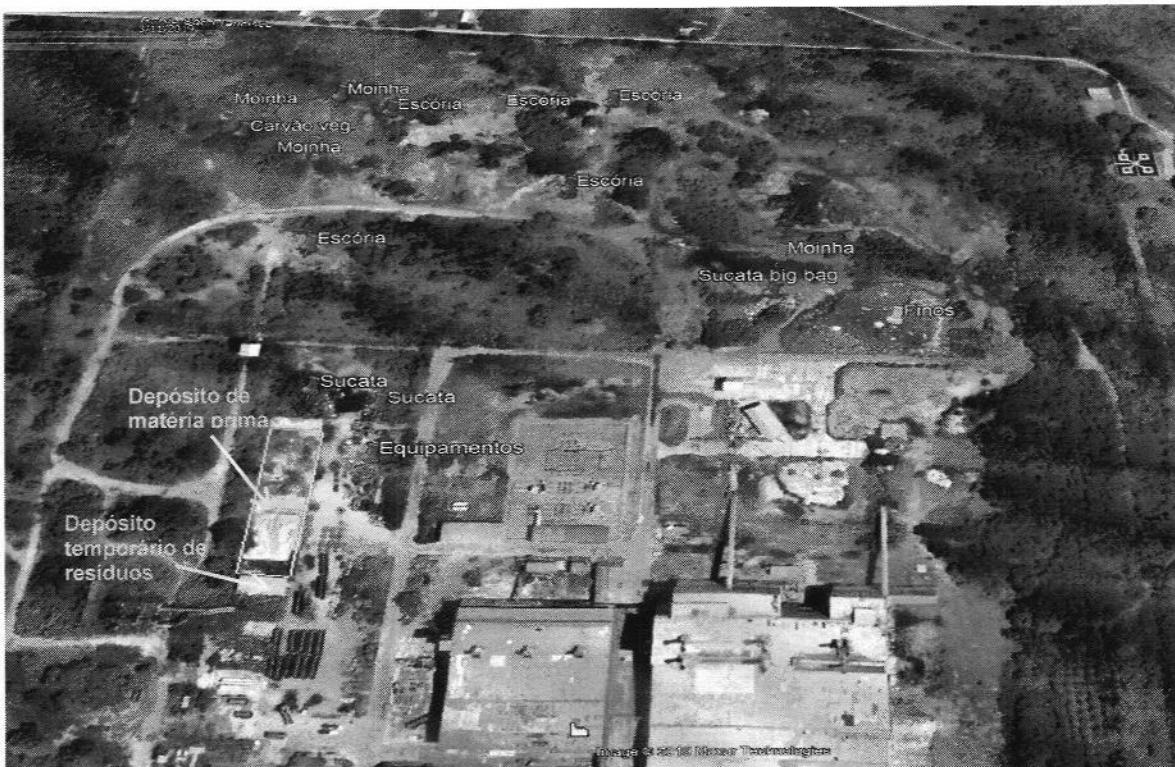
**Figura 4 – Identificação da disposição de materiais na área do empreendimento – Fonte:** Google Earth (caminhamento em vistoria).

Segundo consta no processo anterior, tanto a moinha de carvão quanto a escória de processo estavam sendo vendidos a terceiros, entretanto há ainda uma grande quantidade destes materiais dispostos no empreendimento de forma inadequada.

No processo anterior, o empreendedor propôs o armazenamento temporário da moinha de carvão em caçambas cobertas por lona, entretanto verificou-se que ainda hoje há moinha de carvão disposta na área norte do empreendimento sobre solo sem impermeabilização, em locais sem cobertura e sem sistema de contenção de finos.

Apenas o depósito de finos de processo, o depósito de matéria prima (calcário, piroluzita, quartzo e pasta eletródica) e o depósito temporário de resíduos (resíduos perigosos) possuem piso concretado, sendo que apenas este último possui cobertura e certa restrição de acesso.

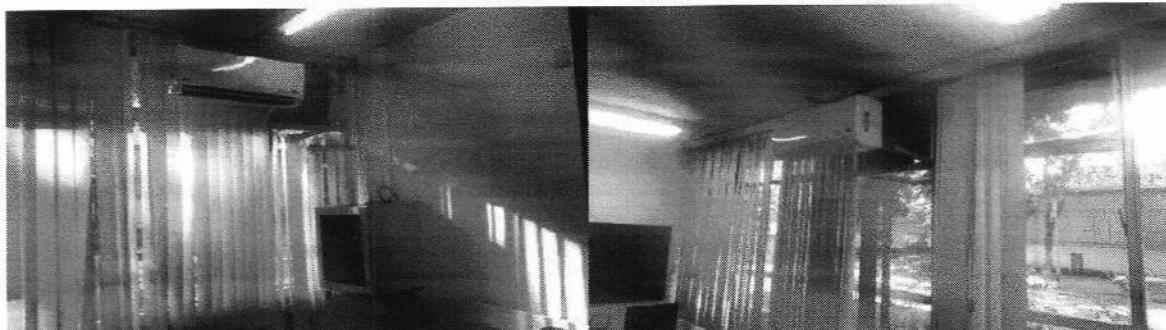
Substituição de aparelhos de ar condicionado de janela por aparelhos de ar condicionado Split, mais eficientes e econômicos.

b) SUPRAM-NM: O empreendedor deveria ter apresentado o Programa de Redução de Consumo de Energia Elétrica (PRCE) baseado nos dados históricos de consumo da indústria, independente de estar em operação ou não, visto que desde 1989 o empreendedor já operava com 6 fornos (3 fornos de 6 MVA e 3 fornos de 24 MVA), conforme explicitado no RADA.

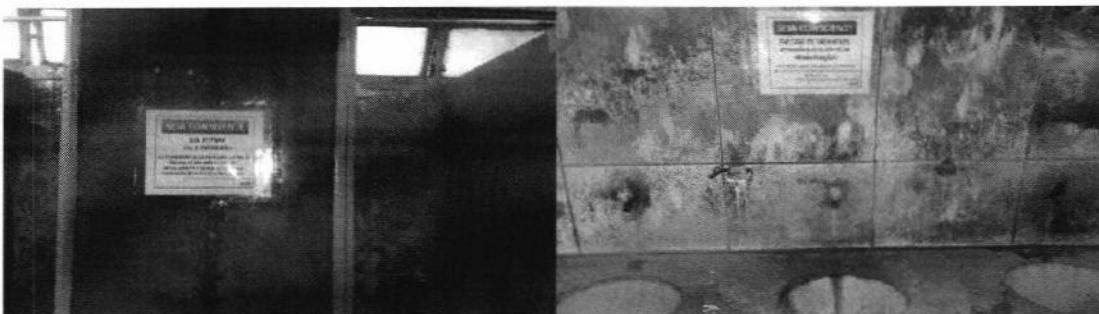
Instalação de placas de conscientização na utilização de recursos hídricos.

b) SUPRAM-NM: Não foi apresentado o Programa de Redução de Consumo de Recursos Hídricos (PRCRH) baseado nos dados históricos de consumo da indústria. Logo o empreendedor descumpriu a condicionante, não havendo a possibilidade de dilação do prazo para a apresentação do referido programa, já que a solicitação foi intempestiva.

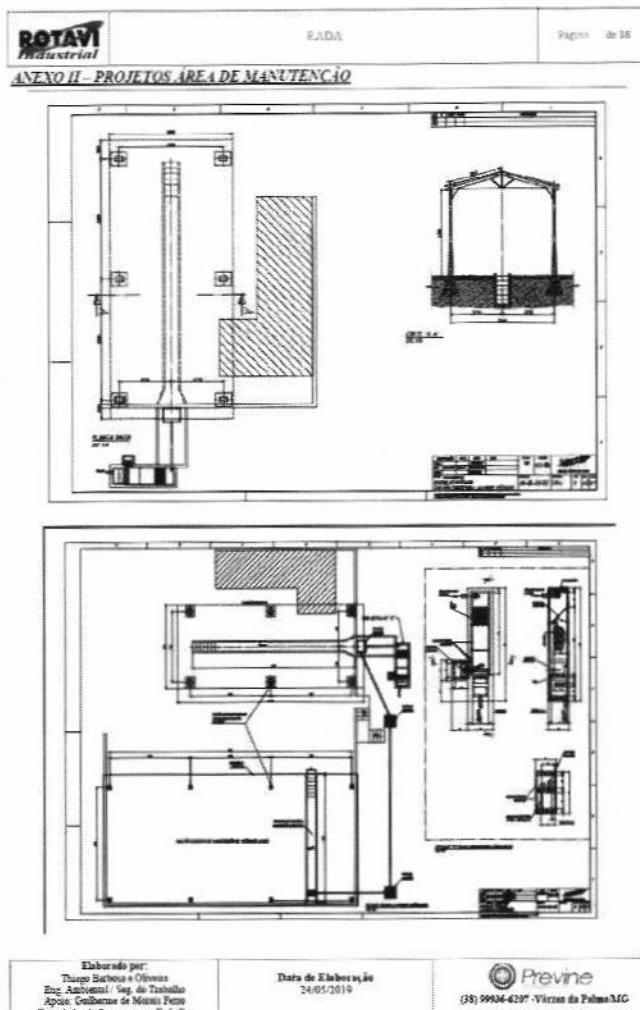
**Figura 7 - Planta baixa do pátio de manutenção do empreendimento. Fonte: RADA.**

Assim, pela falta de projeto técnico e cronograma de execução, considera-se que a condicionante em questão foi descumprida.

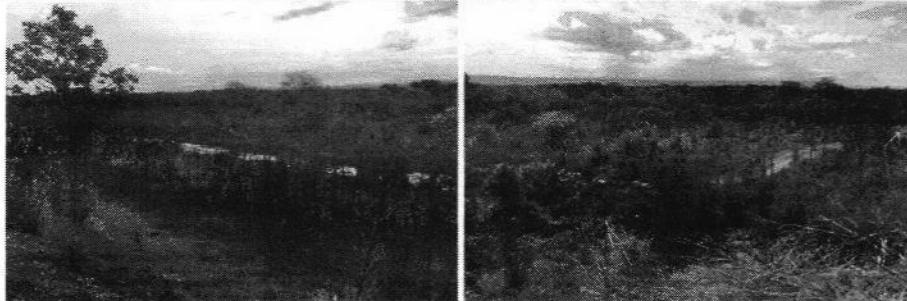
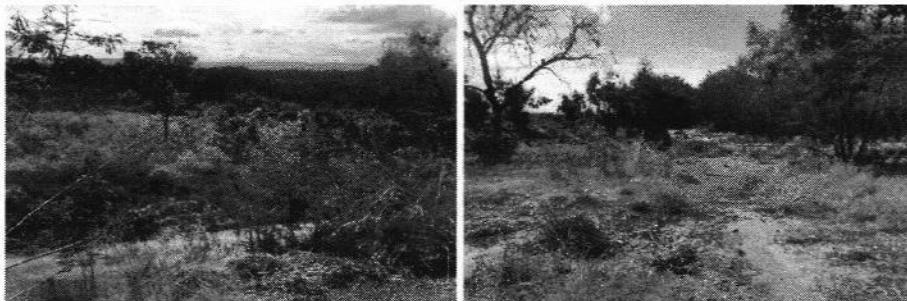
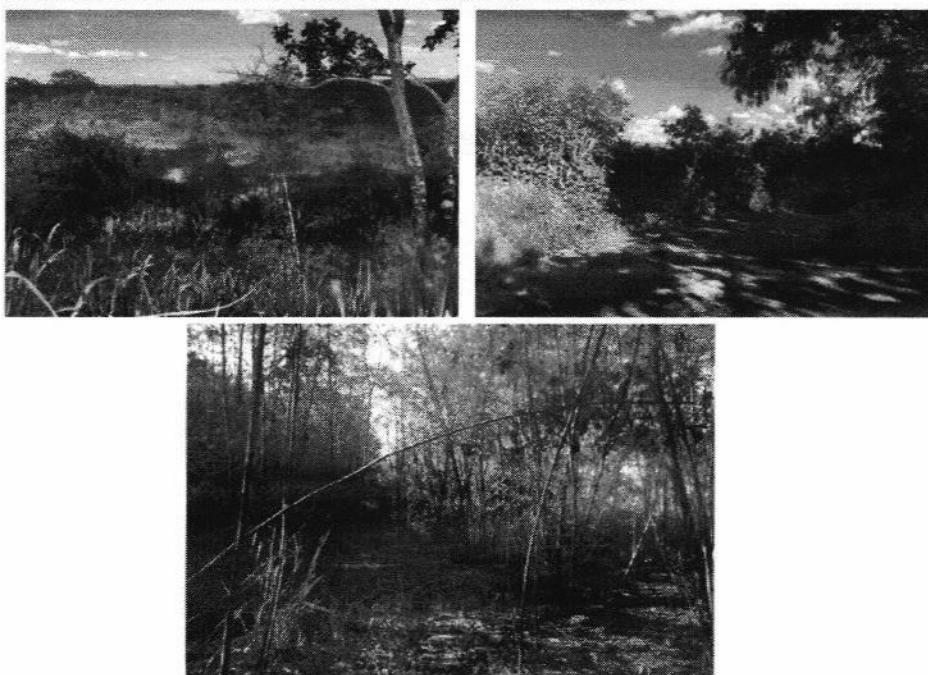
**Figura 8** - Relatório fotográfico referente ao PTRF. **Fonte:** RADA

b) SUPRAM-NM: Em fiscalização realizada no empreendimento nos dias 12 e 13 de setembro de 2019 – Auto de Fiscalização nº 58.300/2019, observou-se que foram realizados plantios de espécies nativas em atendimento ao PTRF proposto no processo. Porém, algumas mudas não se desenvolveram e as que se desenvolveram morreram devido à

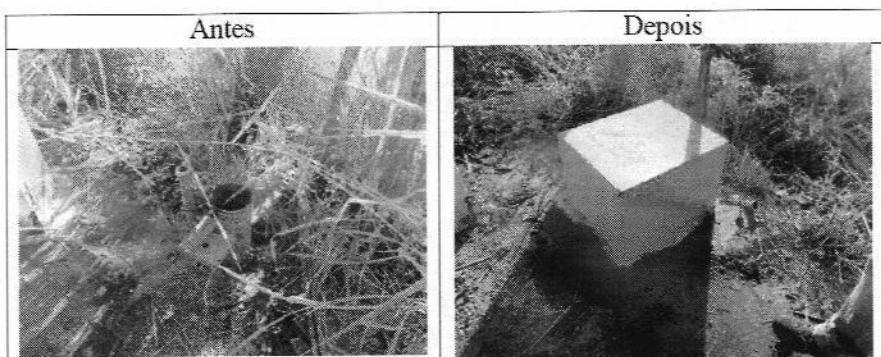
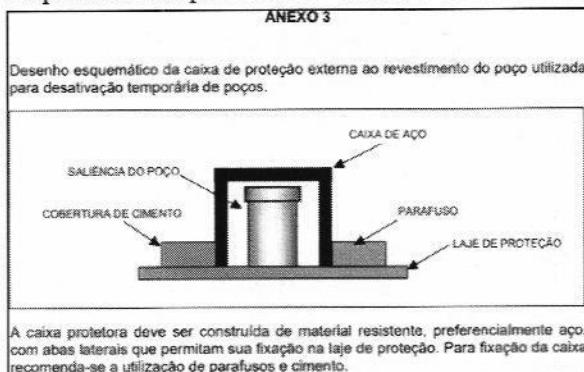
Esquema de tamponamento – Anexo 3 da Nota dic/dvrc nº01/2006

b) SUPRAM-NM: O empreendedor realizou o tamponamento temporário do poço de captação de águas subterrâneas localizado nas coordenadas 17°35'47"S - 44° 43' 59"O, conforme apresentado e verificado em vistoria. Conforme protocolado pelo empreendedor o tamponamento seguiu os procedimentos elencados na Nota DIC/DVRC nº 01/2006.

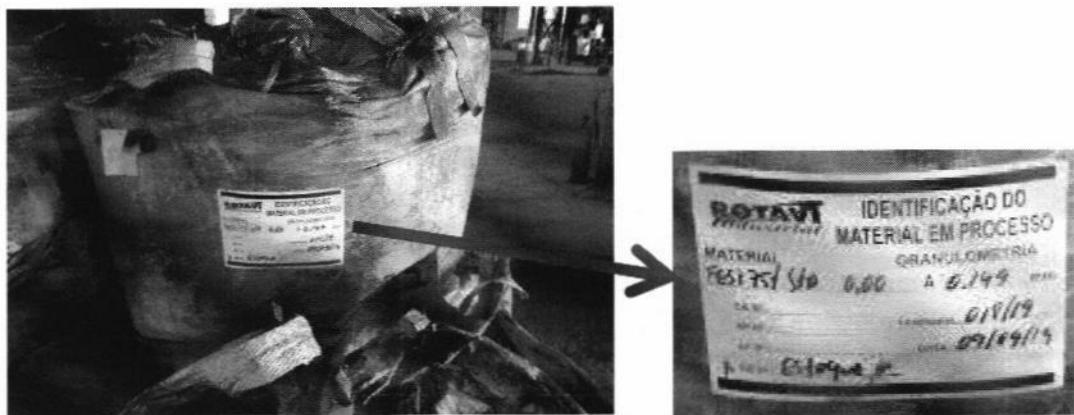
Figura 9 - Material processado no ano de 2019 indicando operação das atividades.

Desta forma o empreendedor descumpriu a condicionante ao operar forno sem os devidos sistemas de controle de emissões, sendo constatada poluição ambiental. Diante disso foi lavrado o Auto de Infração nº 118.673/2019 com o embargo dos fornos industriais.

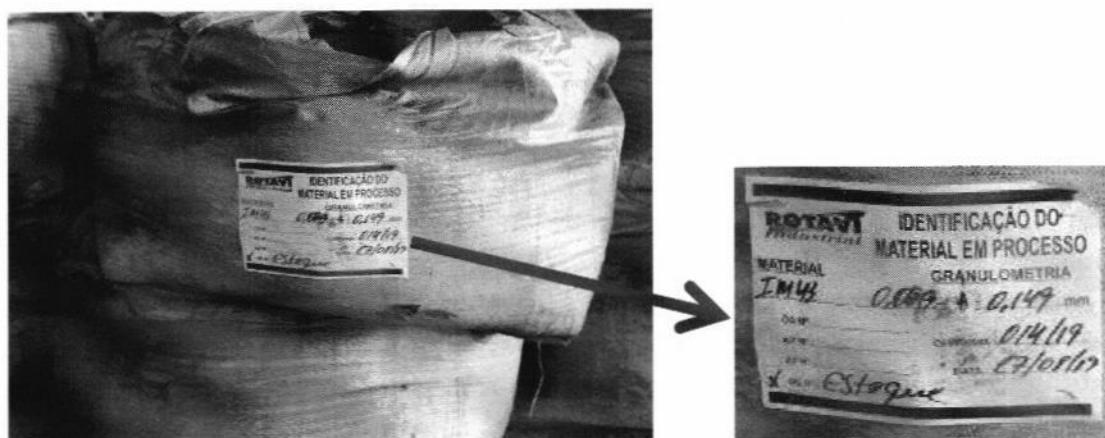
Figura 10 - Material processado no ano de 2019 indicando operação das atividades.

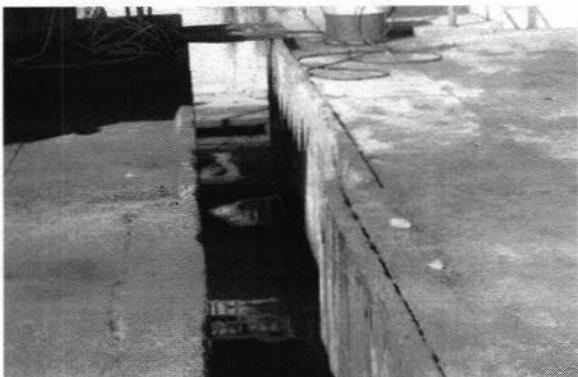
Foto 1 - Lavador de veículos

O layout apresentado no processo de renovação de licença contempla uma cobertura no lavador de veículos, entretanto em vistoria não se verificou a presença desta cobertura.

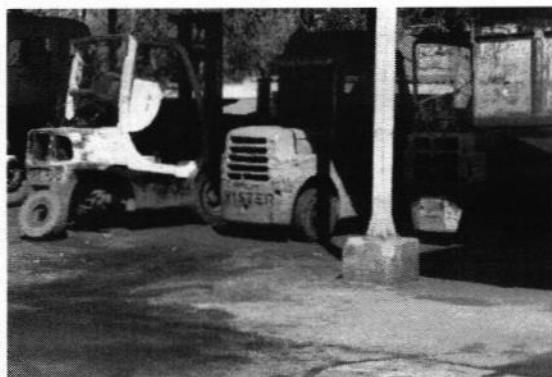
Foto 2 - Oficina de veículos

Cabe informar que a área da oficina necessita de adequações, visto que a mesma não é totalmente coberta, e ocorrendo incidência de chuvas no local, os efluentes serão direcionados para a única CSAO presente no local e/ou para a área na entrada da oficina, a qual não possui solo impermeabilizado.

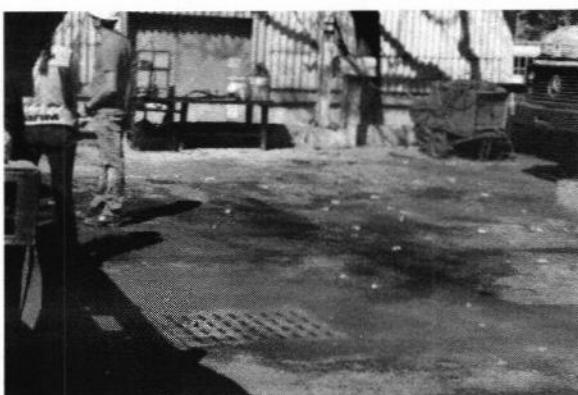
Foto 3 - Pátio oficina de veículos

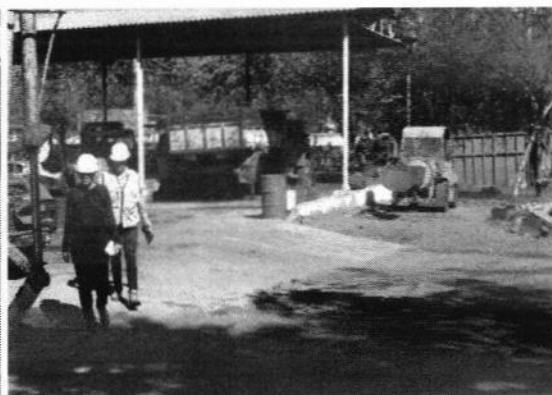
Foto 4 - Entrada da oficina de veículos

Não há na entrada da oficina, canaleta ou lombada que impeça que a água de chuva, contendo óleo carreado do piso, alcance o solo sem impermeabilização.

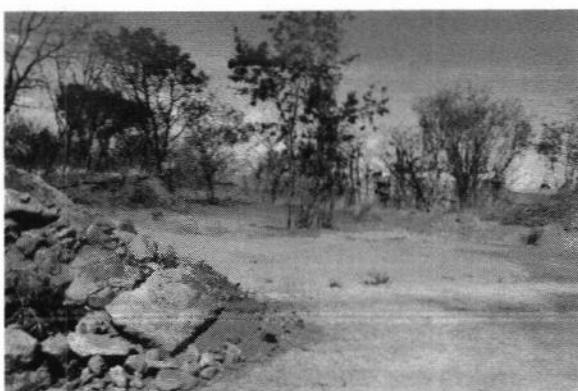
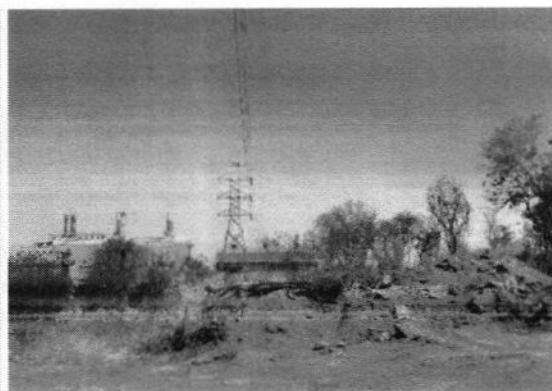
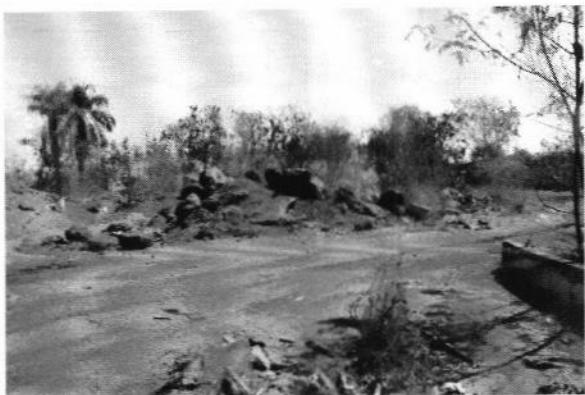
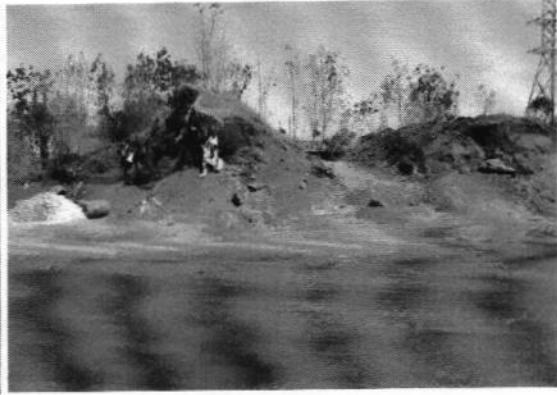
Foto 5 - Disposição de escória sobre solo

Foto 6 - Disposição de escória sobre solo

Foto 7 - Disposição de escória sobre solo

Foto 8 - Disposição de escória sobre solo

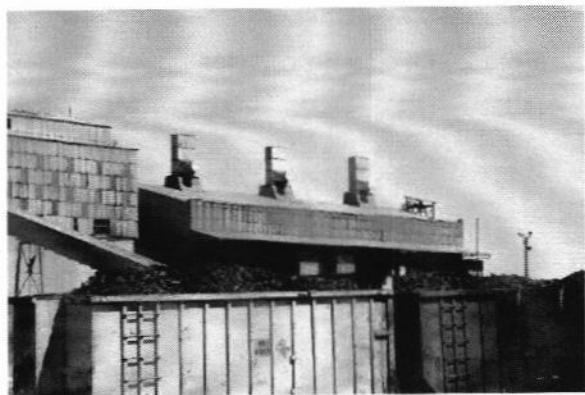
Foto 9 - Armazenamento de carvão vegetal

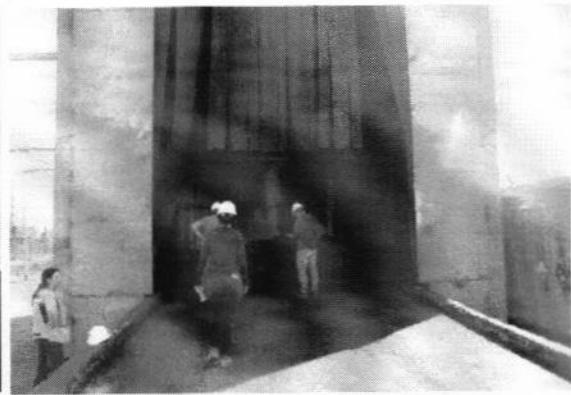
Foto 10 - Descarregamento de carvão (1)

O descarregamento de carvão ocorre em dois locais, sendo que nestes há sistemas de aspersão de água sobre a carga e local enclausurado para o descarregamento, entretanto apenas um deles possui sistema de exaustão e tratamento (filtro) das emissões geradas.

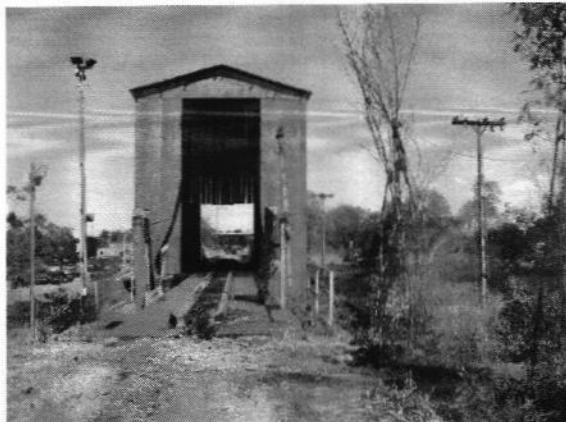
Foto 11 - Descarregamento de carvão (2)

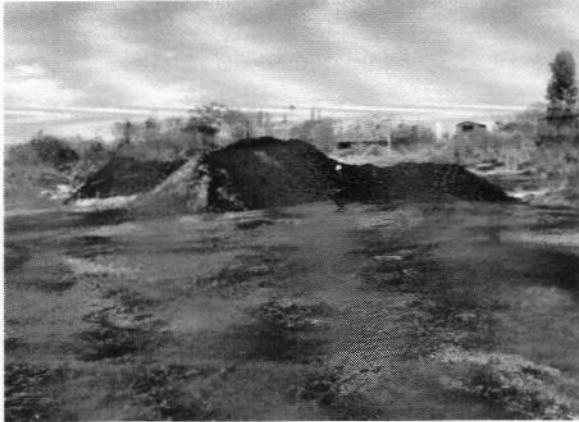
Foto 12 - Disposição de carvão vegetal

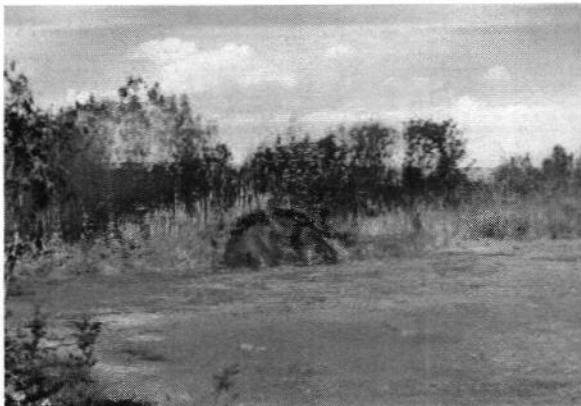
Foto 13 - Disposição de moinha de carvão

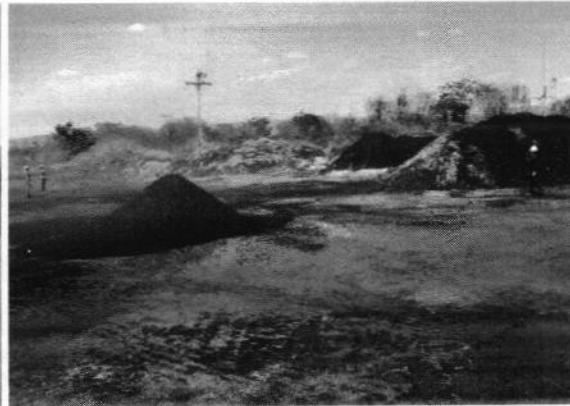
Foto 14 - Disposição de moinha e carvão

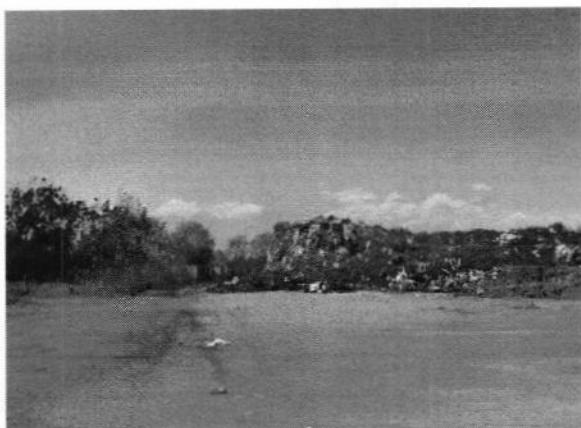
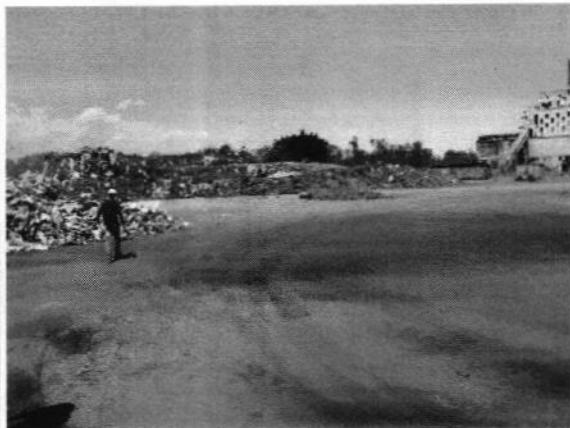
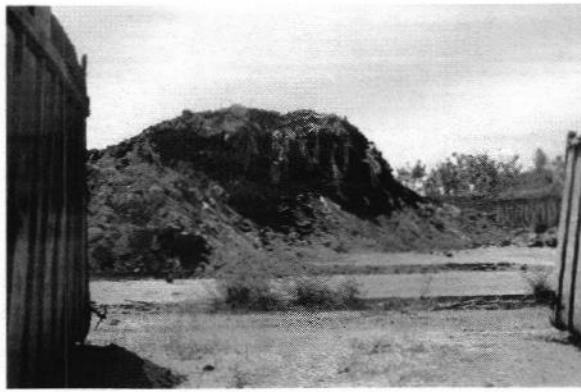
Foto 15 - Disposição de finos de processo

Foto 16 - Disposição de finos de processo

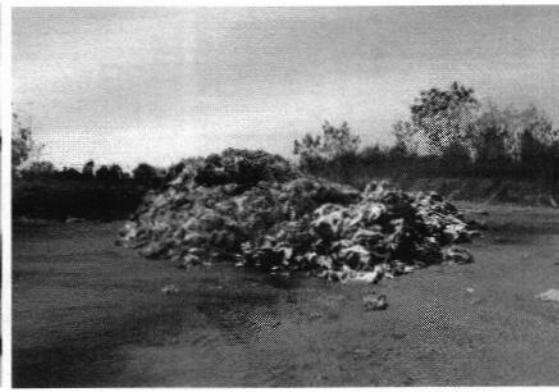
Foto 16 - Disposição de sucata de big bags

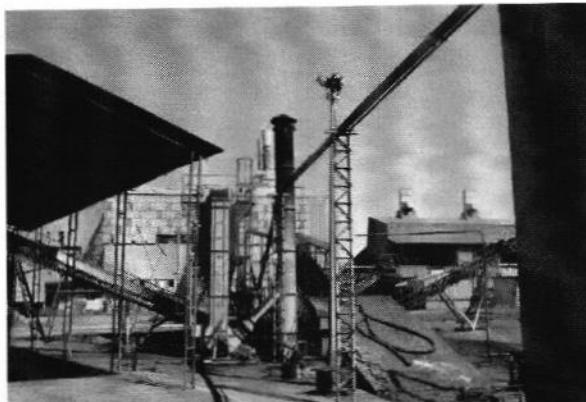
Foto 17 - Sistema de controle de emissões do descarregamento e peneiramento de carvão

O peneiramento de carvão ocorre em área central do empreendimento, sendo que este equipamento possui sistema de controle de emissões atmosféricas. Este sistema de despoieiramento também atende a um dos locais de descarregamento de carvão, conforme supracitado, entretanto não há como afirmar que o sistema é capaz de despoieirar os dois equipamentos simultaneamente.

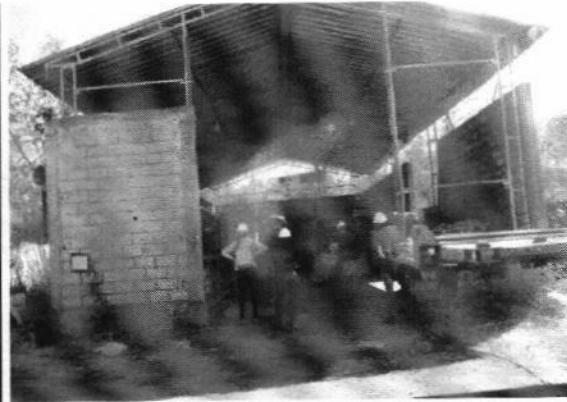
Foto 18 - Depósito temporário de resíduos perigosos e materiais diversos

Salienta-se que no depósito de resíduos perigosos não há nenhum sistema de contenção para evitar derramamentos, em possíveis casos de vazamento.

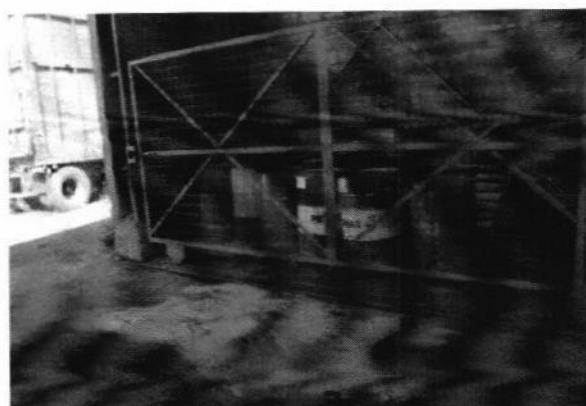
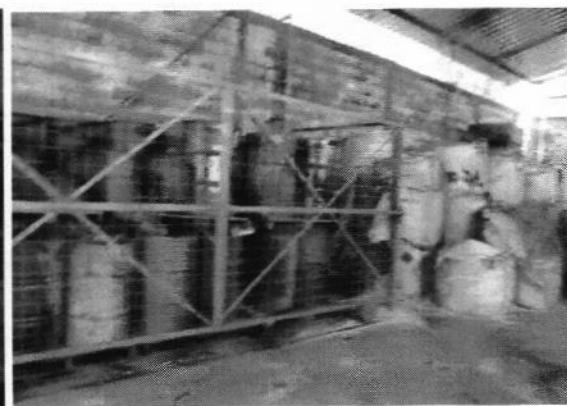
Foto 19 - Depósito temporário de resíduos

Foto 20 - Depósito temporário de resíduos

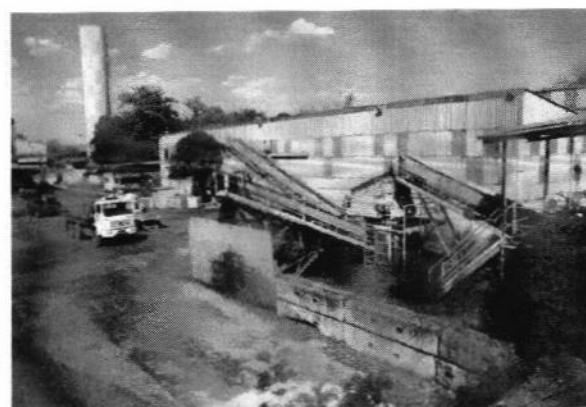
Foto 21 - Picador de madeira

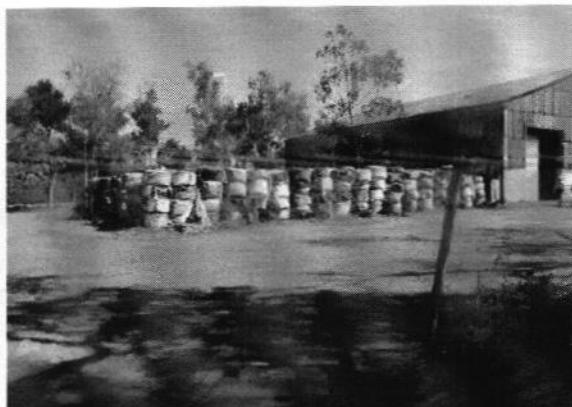
Foto 22 - Estoque de produto

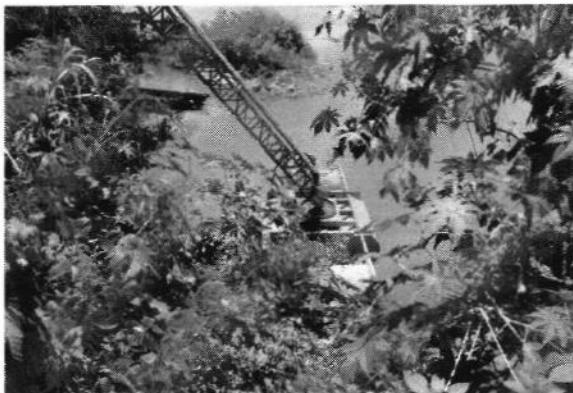
Foto 23 - Ponto de captação de água

A empresa possui um ponto de captação no Rio das Velhas, entretanto a Portaria 2680/2012, cujo volume de captação médio mensal era de 10.523,04 m<sup>3</sup> (vazão de 59,76 m<sup>3</sup>/h por 8 horas/dia e 22 dias/mês – uso industrial), encontra-se vencida.

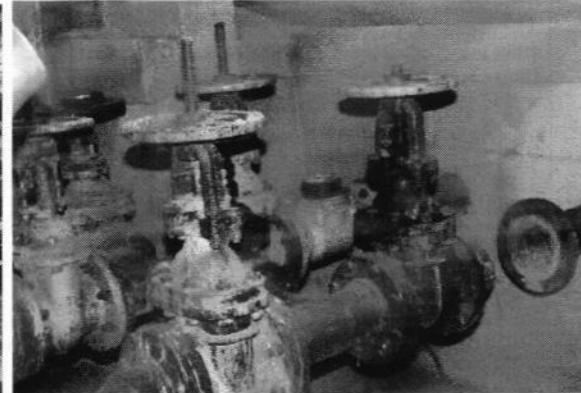
Foto 24 - Casa de bombas

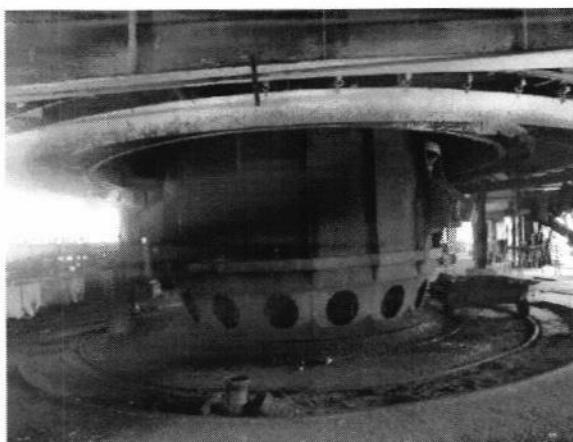
Foto 25 - Forno de redução

O empreendimento propôs na licença anterior a instalação de sistemas de controle de emissões atmosféricas nos fornos de redução, entretanto, os mesmos não foram implantados.

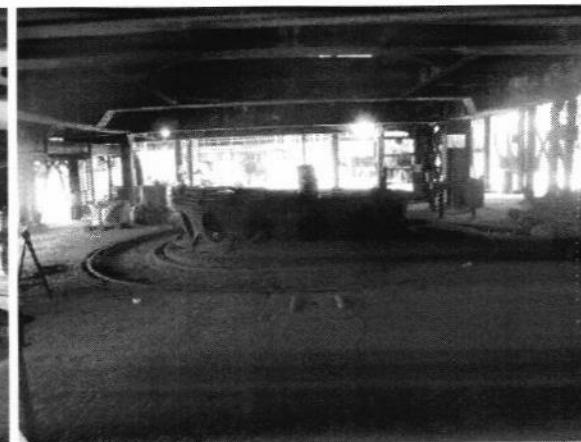
Foto 26 - Forno de redução desmobilizado

A referida unidade metalúrgica possui 6 fornos de redução (3 fornos de 24 MVA, 3 fornos de 6 MVA) e 4 fornos de indução, no entanto, 05 fornos de redução e 4 fornos de indução estão, segundo informado, em condições de operar, contudo, sem sistema de despoieiramento. Salienta-se que um dos fornos de redução (6 MVA) encontra-se parcialmente desmobilizado.

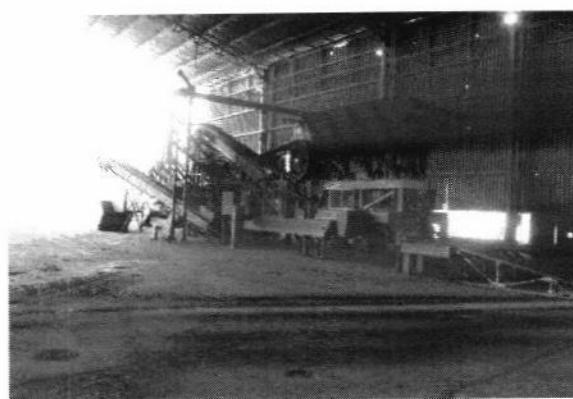
Foto 27 - Britador de material

Há no empreendimento dois setores de britagem, um localizado no galpão dos fornos de 6 MVA, com dois britadores, e o outro no galpão dos fornos de 24 MVA, com um britador, entretanto apenas o britador presente no galpão de 24 MVA possui sistema de exaustão e tratamento das emissões atmosféricas.
