Parecer Técnico SEMAD/SUPRAM MATA-DRRA nº. 173/2022

<b>Parecer Único de Licenciamento Simplificado - Processo SLA nº 50336652</b>			
PA COPAM Nº: 2535/2022	<b>SITUAÇÃO:</b> Sugestão pelo Indeferimento		
<b>EMPREENDEDOR:</b>	AUTO POSTO FARIALEMENSE LTDA	<b>CNPJ:</b>	34.535.210/0001-04
<b>EMPREENDIMENTO:</b>	AUTO POSTO FARIALEMENSE LTDA	<b>CNPJ:</b>	34.535.210/0001-04
<b>MUNICÍPIO:</b>	Faria Lemos	<b>ZONA:</b>	Urbana
<b>CRITÉRIO LOCACIONAL INCIDENTE:</b>

**Parecer Técnico de Licença Ambiental Simplificada (RAS) nº 50336652/2022**

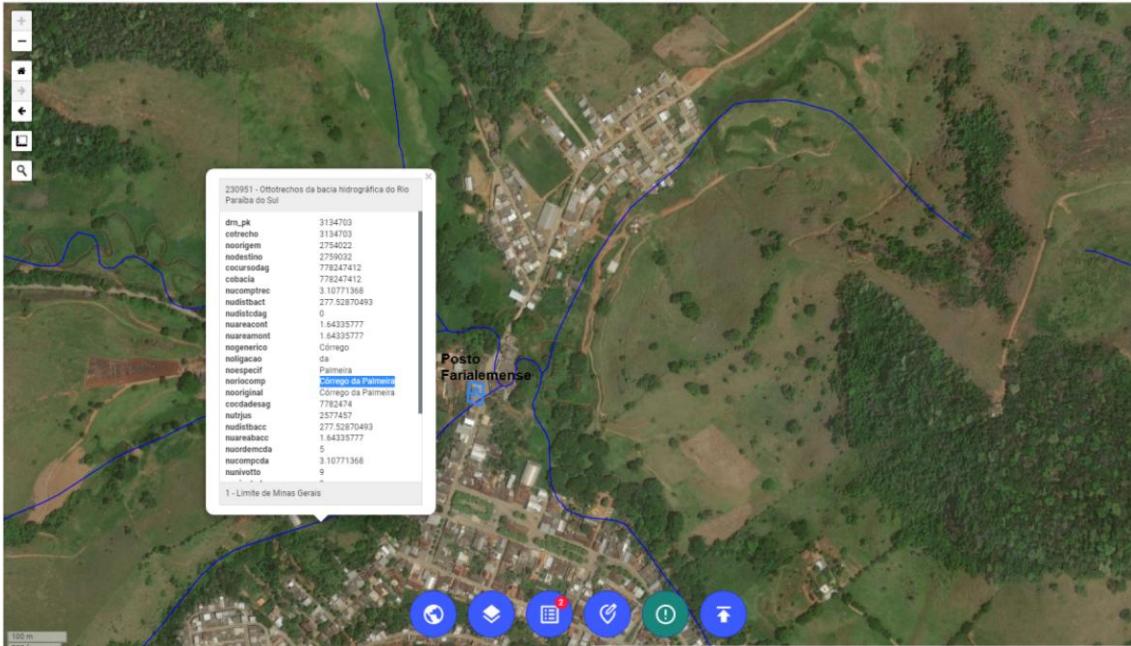
Ainda em consulta à Plataforma IDE SISEMA, foi possível verificar que não há incidência de outro critério locacional de enquadramento na área onde o empreendimento está localizado. Entretanto, foi possível identificar fatores de restrição ou vedação previstos na DN 217/2017, a qual trata-se de intervenção em Área de Preservação Permanente (APP) do Córrego da Palmeira, conforme imagem extraída do IDE representada a seguir:

**Imagem 01:** Imagem de satélite do empreendimento com malha hidrográfica. FONTE: IDE SISEMA

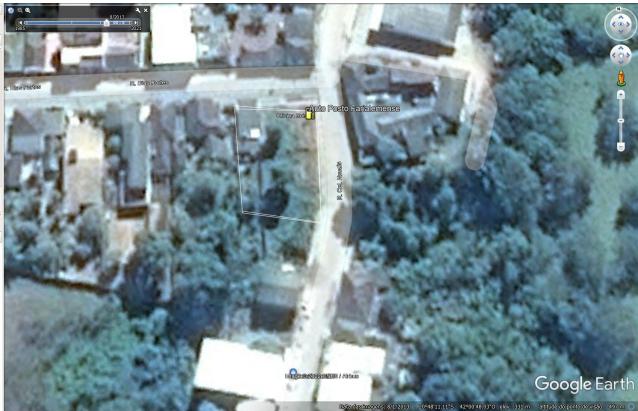
Através de consultas às imagens históricas da propriedade através da plataforma Google Earth, foi possível constatar que as intervenções em APP do Córrego da Palmeira ocorreram no período compreendido entre 2013 e 2016, conforme representado a seguir:

**Imagem 02:** Imagem da área do posto em agosto de 2013

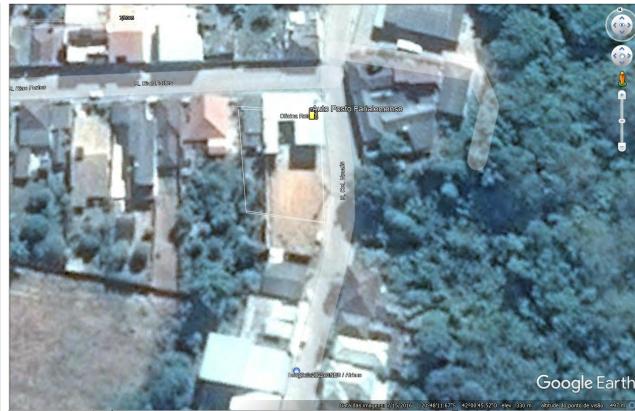
**Imagem 03:** Imagem da área do posto em Julho de 2016

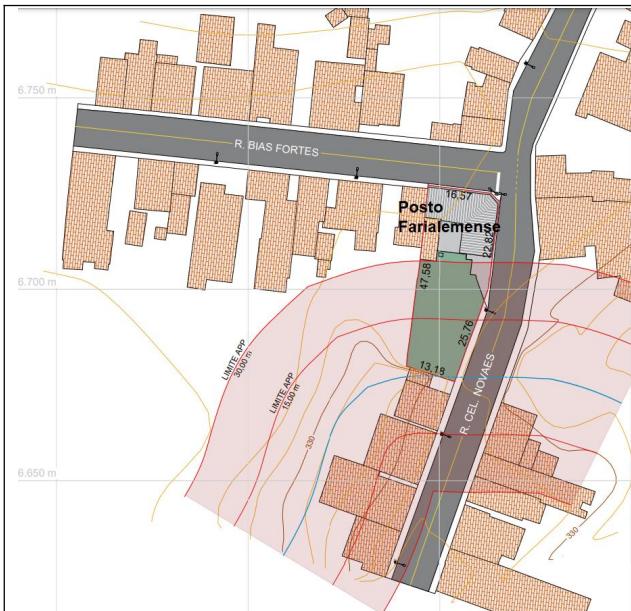
**Imagem 04:** Recorte do levantamento topográfico da propriedade  
FONTE: Processo SLA 4087/2021

De acordo com o levantamento topográfico apresentado no âmbito do processo SLA nº 4087/2021, as estruturas em APP ocupavam uma área de 30,79 m<sup>2</sup>, quais sejam: ponto de respiro de gases e calçamento municipal formado por bloquetes. Entretanto, também existia uma Caixa Separadora de Água e Óleo que não foi representada em planta, mas, o empreendedor informou a existência da mesma, e posteriormente sua remoção.

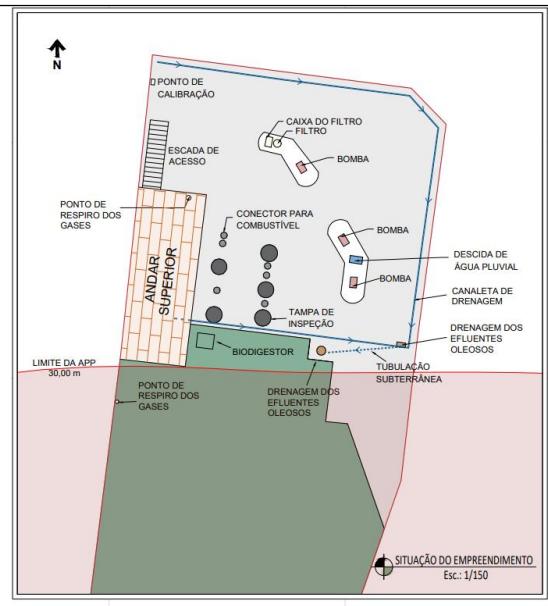
**Imagem 05:** Recorte da planta de situação do empreendimento  
FONTE: Processo SLA 4087/2021

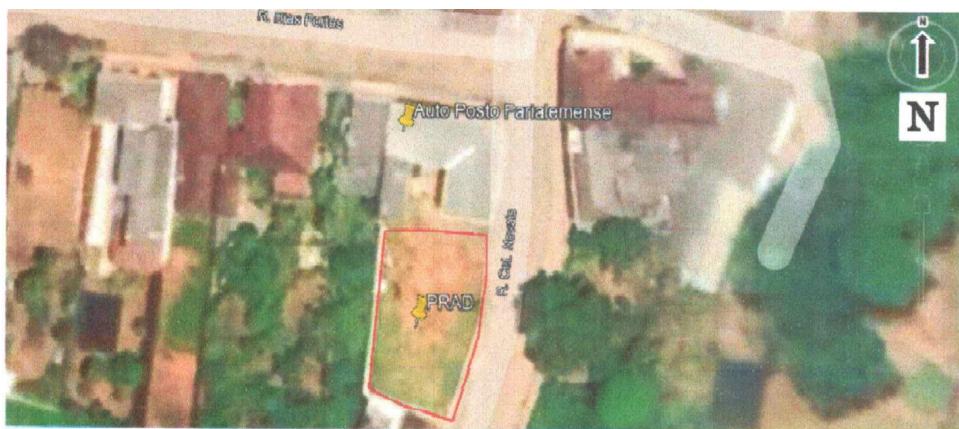
No âmbito do atual processo (SLA nº 2535/2022), os estudos indicaram a remoção do calçamento em bloquetes, assim como a remoção da Caixa SAO. Diante das limitações legais para regularizar as intervenções em APP promovidas posteriores à 22 de Julho de 2008, o empreendedor removeu parte das estruturas em APP do córrego Palmeira e realocou a CSAO para outra área dentro a propriedade. Nesse sentido, também propôs um Programa de Recuperação de Áreas Degradadas (PRAD) em uma área de 0,049 ha localizada em terreno adjacente ao do posto de combustível, conforme imagem a seguir:

**Imagem 06:** Imagem de satélite da área onde está sendo proposto o PRAD. FONTE: Processo SLA 2535/2022

A proposta do PRAD é distribuir 54 mudas de espécies comuns na região, com um espaçamento de 3X3 metros entre as mudas, cuja área ocupada por cada espécie corresponda a 9 m<sup>2</sup>.

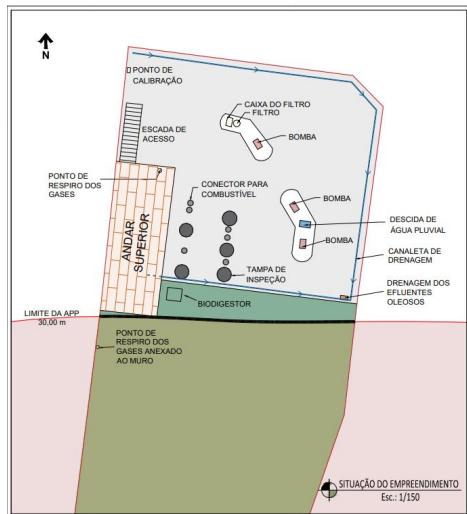
Cumpre destacar que, embora o empreendedor tenha removido a CSAO e o calçamento com bloquetes, consta na planta de situação do empreendimento anexado junto ao PRAD, a existência de tubulação externa de respiro de gases anexada ao muro. Retomando as consultas às imagens históricas da propriedade, constatou-se que o muro que cerca a propriedade também foi construído no período compreendido entre 2013 e 2016. Diante do exposto, faz-se necessária a apresentação de Documento Autorizativo de Intervenção Ambiental, de forma a atender o artigo 15 parágrafo único da DN 217/2017.

**Imagem 07:** Planta de situação do empreendimento após a remoção de estruturas em APP  
FONTE: Processo SLA 2535/2022

com o RAS, não há geração desse tipo de efluente no empreendimento. Entretanto, na planta de situação do empreendimento, é indicada a localização do ponto de respiro dos gases em dois locais distintos da propriedade: anexado ao muro instalado em APP do Córrego Palmeira e acima do prédio administrativo. Importante destacar que os estudos devem apresentar representação da Rede de tubulações internas de respiro dos gases, bem como detalhamento da tubulação externa de respiro, em atendimento à DN COPAM 108/2007.
