Parecer nº 252/SEMAD/SUPRAM TRIANGULO-DRRA/2020

PARECER ÚNICO Nº 0509427/2020

INDEXADO AO PROCESSO:	PA COPAM:	SITUAÇÃO:
Licenciamento Ambiental	4704/2004/002/2019	Sugestão pelo Deferimento
FASE DO LICENCIAMENTO:	Licença de Operação Corretiva – LAC1 (LOC)	VALIDADE DA LICENÇA: 10 anos

**Anexo III.** Relatório Fotográfico da Fazenda Pântano

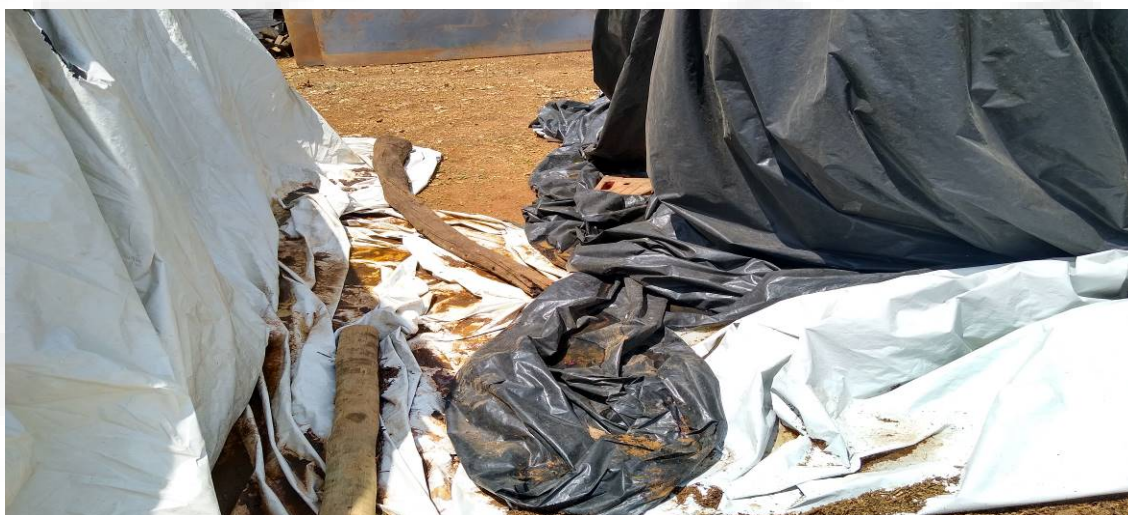
O empreendimento não possui depósito de adubos e fertilizantes, sendo estes dispostos ao ar livre e cobertos por lonas plásticas, onde foi verificada várias poças de água, favorecendo assim a proliferação de doenças como a dengue. Será condicionado neste parecer a construção de local próprio para armazenamento de adubos e fertilizantes.

**Lona cobrindo os fertilizantes e formando poças de água**

09	Apresentar relatório descritivo e fotográfico comprovando a implantação de um depósito específico para fertilizantes e corretivos, bem como a impermeabilização do local de ferro velho e sucatas, conforme descrito no item 2.2.	180 dias
10	Apresentar PTRF-Projeto Técnico de Reconstituição da Flora-para plantio na APP das margens do novo barramento que não possuem vegetação, conforme descrito no item 5.	120 dias
11	Comprovar através de relatório descritivo e fotográfico, com ART, a execução do PTRF referente à condicionante anterior.	1 ano
12	Comprovar, anualmente, através de relatório descritivo e fotográfico, o desenvolvimento das mudas do PTRF executado.  Obs: o prazo se inicia em 180 dias após a execução do PTRF da condicionante anterior.	Anualmente
13	Relatar à Supram TM todos os fatos ocorridos no empreendimento que causem impacto ambiental negativo, imediatamente após a constatação.	Durante a vigência da Licença de Operação Corretiva

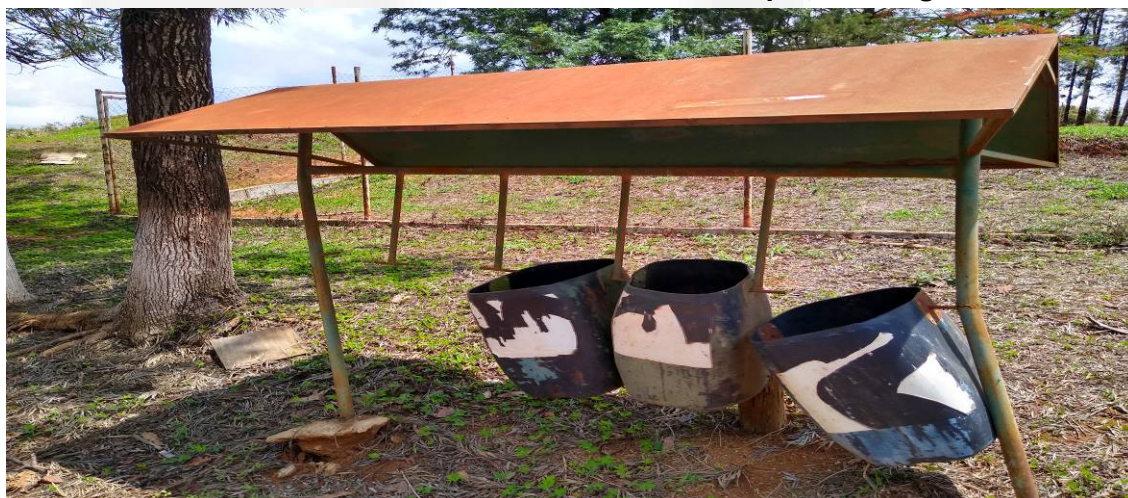
Durante a vistoria foi observado que em vários pontos da propriedade é feita a coleta seletiva de resíduos da classe 2A e 2B, porém, as lixeiras são pequenas e bastante velhas, além de não serem rotuladas. Será, então, condicionado neste parecer a implantação dessa coleta seletiva, tanto

**Lixeiras da coleta Seletiva**

para resíduos domésticos como para resíduos relacionados às atividades agrícolas, com recipientes novos ou tambores rotulados, com padrão de cores estabelecido pela Resolução Conama N° 275/0.

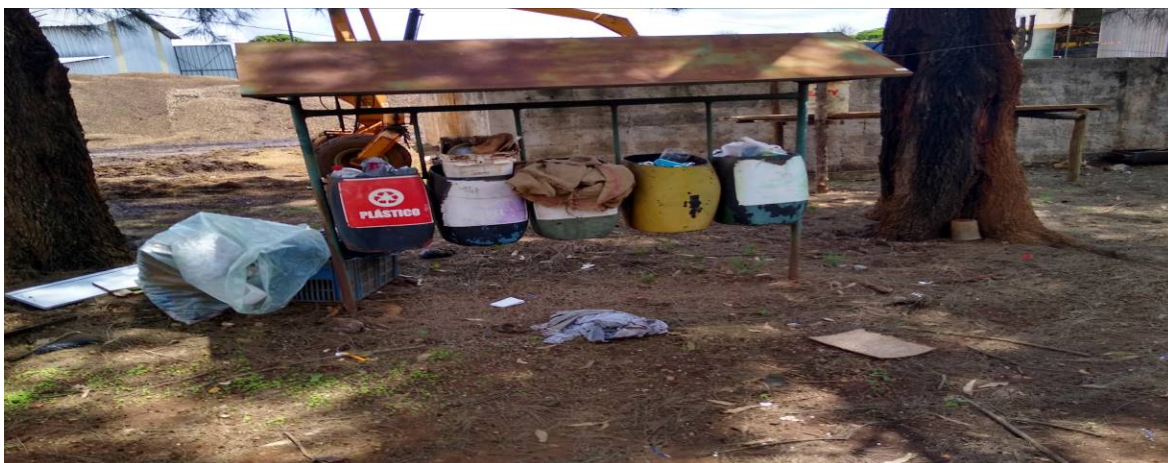
**Outro ponto com lixeiras**

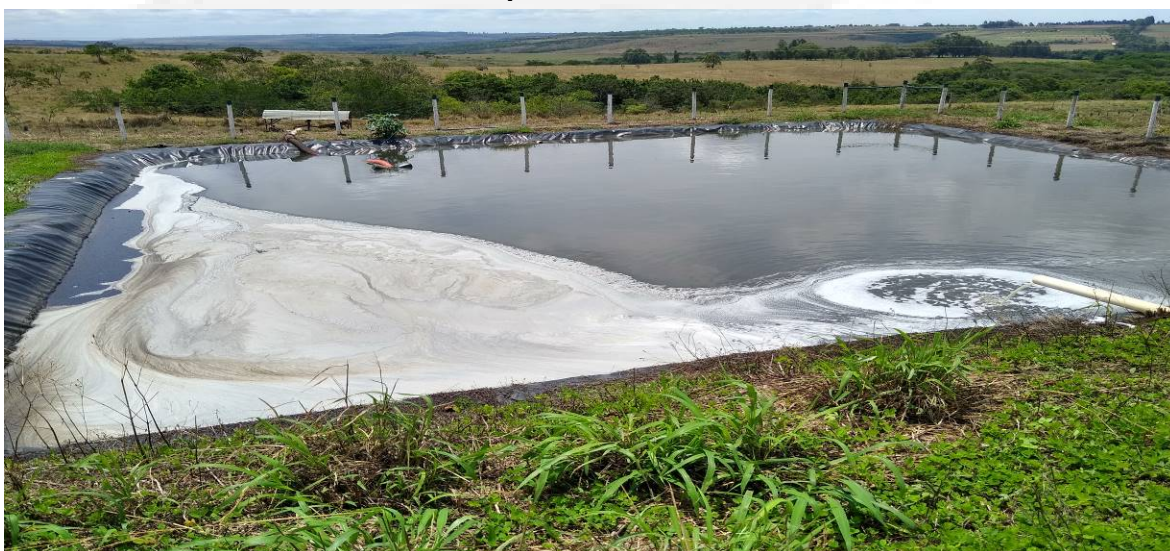
O empreendimento possui ainda dois pequenos piscinões e duas lagoas de efluentes agroindustriais, que recebem os efluentes líquidos provenientes da lavagem e despolpa do café e após o tratamento são utilizados na fertirrigação da pastagem e café. A fazenda possui apenas 9,00 ha de pasto, que ocasionalmente são colocados alguns bovinos. As variedades de café cultivadas são Catuaí, Mundo Novo e Bourbon, sendo grande parte destinada para a exportação, para países como Itália, Grécia, Suécia e Rússia.

**Lagoa de efluentes agroindustriais**

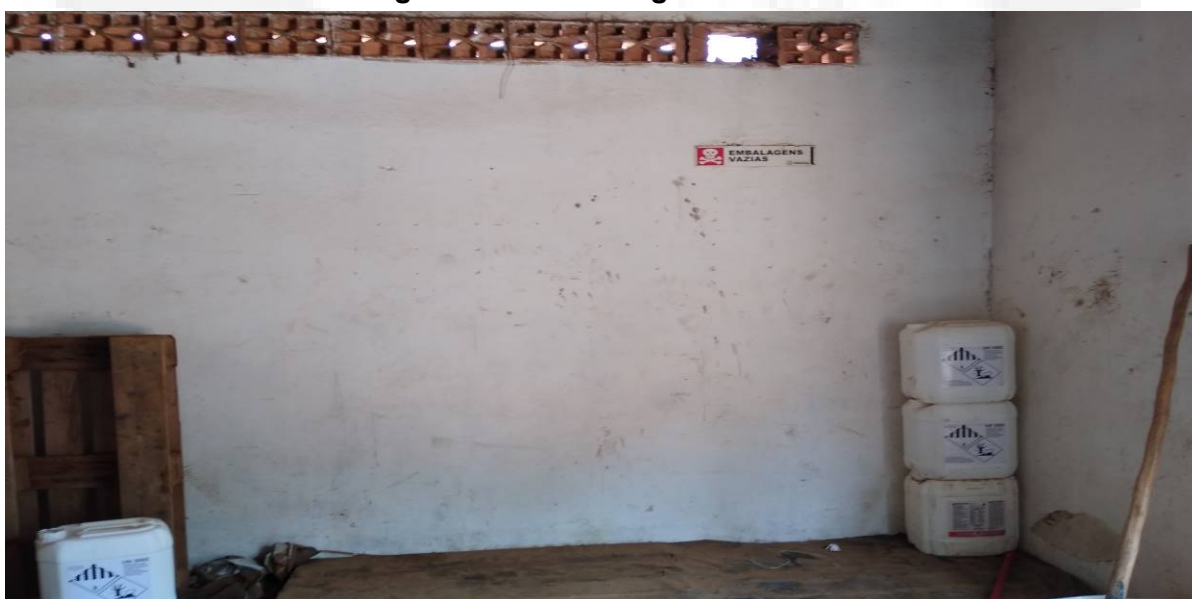
A propriedade possui um depósito de embalagens cheias de defensivos e outro de embalagens vazias, que estão no mesmo compartimento, porém em salas separadas. De acordo com o Sr. Mauro Naimeg, as embalagens vazias são levadas para a central de recolhimento após a tríplice lavagem, ficando assim poucas embalagens vazias armazenadas. Cabe ressaltar que esses depósitos estão localizados a uma distância superior a 30 metros das casas da fazenda. Na entrada desse depósito há uma pista para abastecimento de pulverizadores e operação de tríplice lavagem, porém não há rampa de contenção para impedir esses efluentes de atingirem o solo, inclusive onde deveria ter essa contenção está danificado. Será, então, condicionado neste parecer a construção de rampas de contenção para impedir o derramamento de efluentes no solo e sua consequente contaminação. Será condicionado a mesma contenção na oficina, com o objetivo de evitar derramamento de óleos no solo.

**Local de embalagens vazias de agrotóxicos**

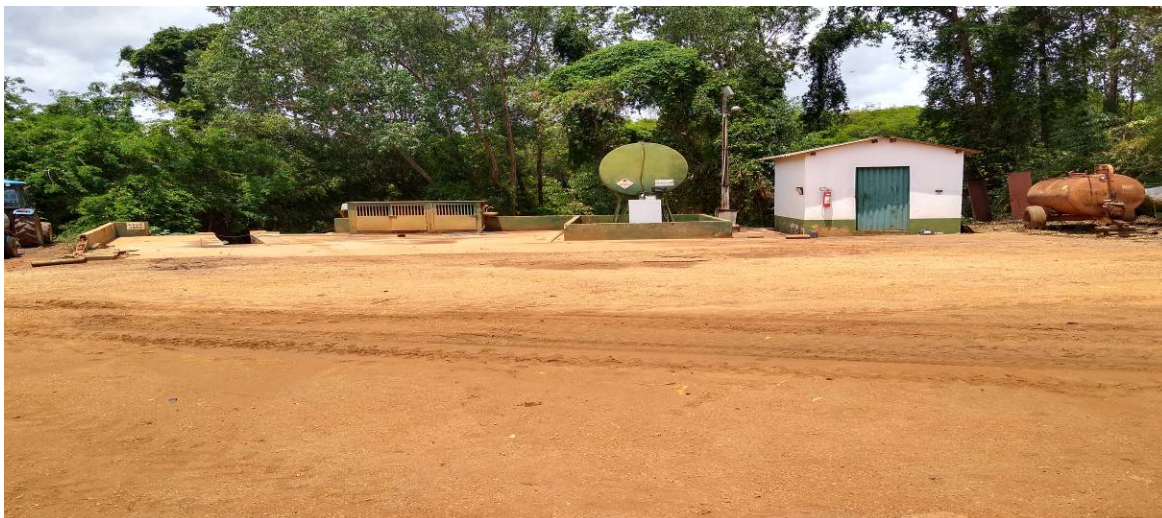
Foi verificado que o tratamento de efluentes sanitários conta com fossas sépticas. A fazenda possui um tanque aéreo de abastecimento de diesel com capacidade para 10 m<sup>3</sup>, com canaletas e caixa SAO. Ao lado do tanque de diesel encontra-se o lavador de veículos, que não possui canaletas para a condução dos efluentes até a caixa SAO, além de parte do muro de proteção estar danificado. A caixa SAO do lavador recebe também os efluentes do tanque de abastecimento. Será condicionado neste parecer a implantação dessas canaletas.

**Lavador de Veículos, Posto de Combustível e Depósito de Óleos Lubrificantes**

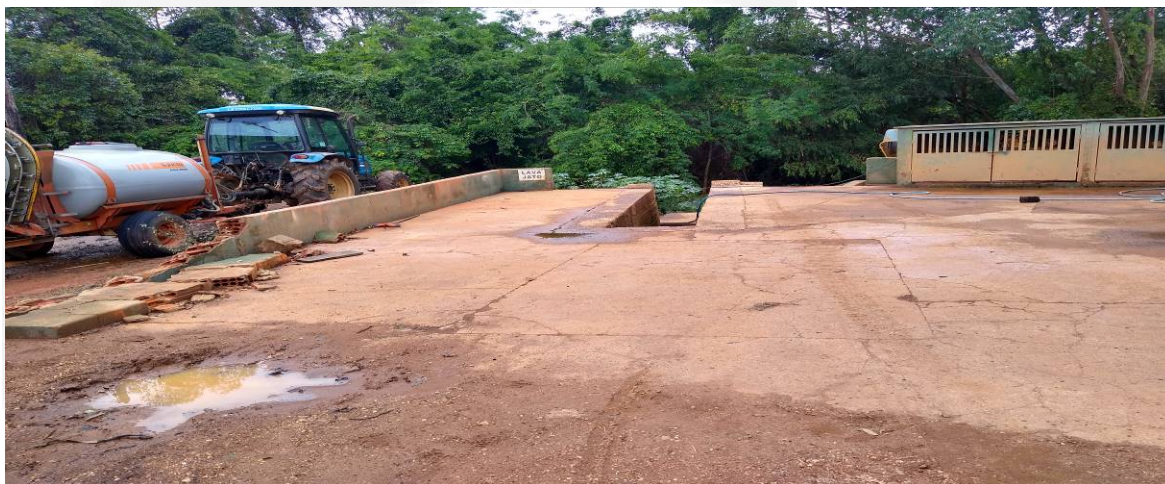
São gerados nas residências, lavador de veículos e nas etapas de beneficiamento do café. Os efluentes domésticos são tratados por três fossas sépticas. O lavador de veículos possui caixa separadora de água e óleo. Já os efluentes agroindustriais, caracterizados pelas águas residuárias, resultantes do processo de lavagem e despulpagem do café, são encaminhados para duas lagoas de estabilização devidamente cercadas e impermeabilizadas, e após o tratamento, são utilizados como adubos nas lavouras e na umectação de estradas do imóvel.

**Lavador de Veículos**

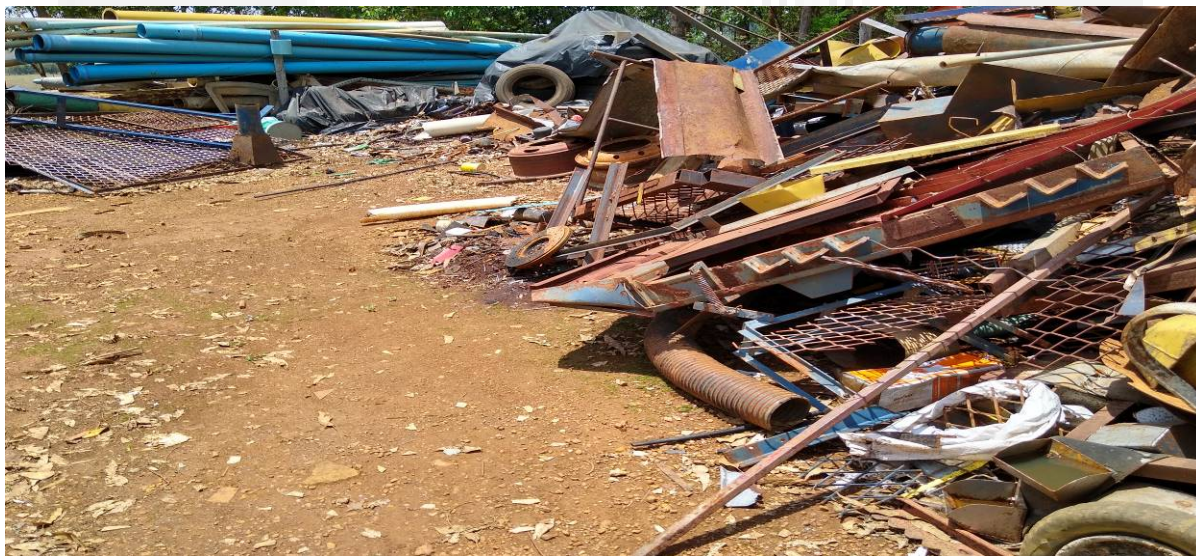
Foi também observado um local onde são deixadas sucatas e ferro velho. A disposição é feita diretamente no solo. Será condicionado neste parecer a impermeabilização do local de sucatas e ferro velho.

**Sucatas**

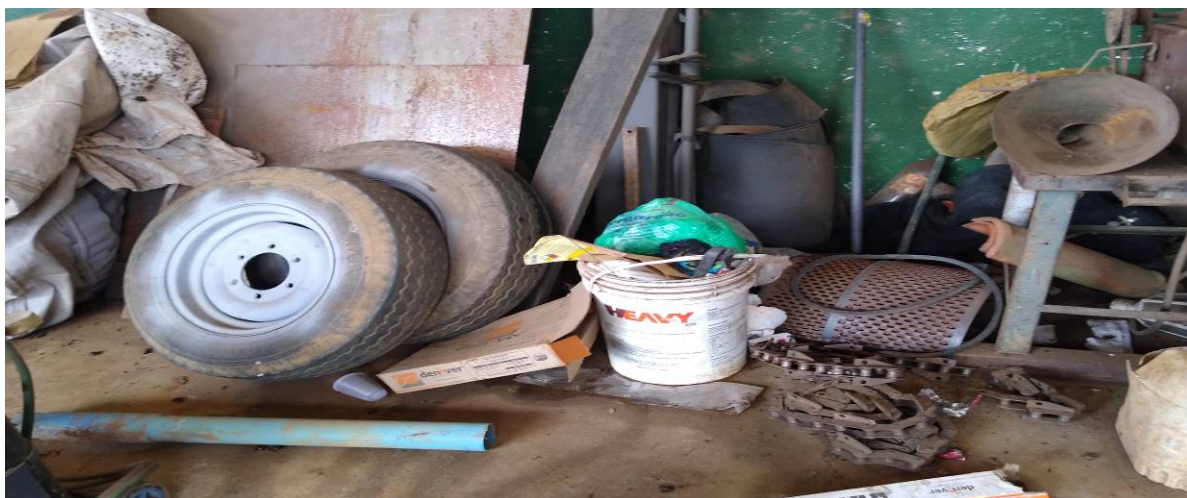
Durante a vistoria não foi verificado o armazenamento de resíduos classe I em tambores ou bombonas. Apenas na oficina foi visto um pequeno tambor destampado e inapropriado, com estopas contaminadas com óleos. Foi citado que o óleo queimado é disposto em tambor para posterior recolhimento por empresa especializada, porém não foi verificado nenhum tambor. Será condicionado neste parecer a implantação de tambores e bombonas para armazenamento de resíduos classe I na área da oficina e do lavador de veículos.

**Balde onde é armazenado resíduos classe 2**

05	Apresentar relatório descritivo e fotográfico comprovando a implantação de tambores bombonas para armazenamento de resíduos classe I nas dependências da oficina e do lavador de veículos, conforme descrito no item 2.2.	120 dias
06	Apresentar relatório descritivo e fotográfico comprovando a substituição de todas as lixeiras de coleta seletiva por tambores novos e rotulados, com padrões de cores estabelecidos pela Resolução Conama N° 275/01, conforme descrito no item 2.2.	120 dias
07	Adequar o lavador de veículos com a implantação de canaletas e reparo da mureta de proteção, conforme descrito no item 2.2. Apresentar relatório fotográfico da adequação.	180 dias
08	Implantar rampa de contenção no local de abastecimento de pulverizadores e na oficina, conforme descrito no item 2.2. Apresentar relatório fotográfico da adequação.	120 dias

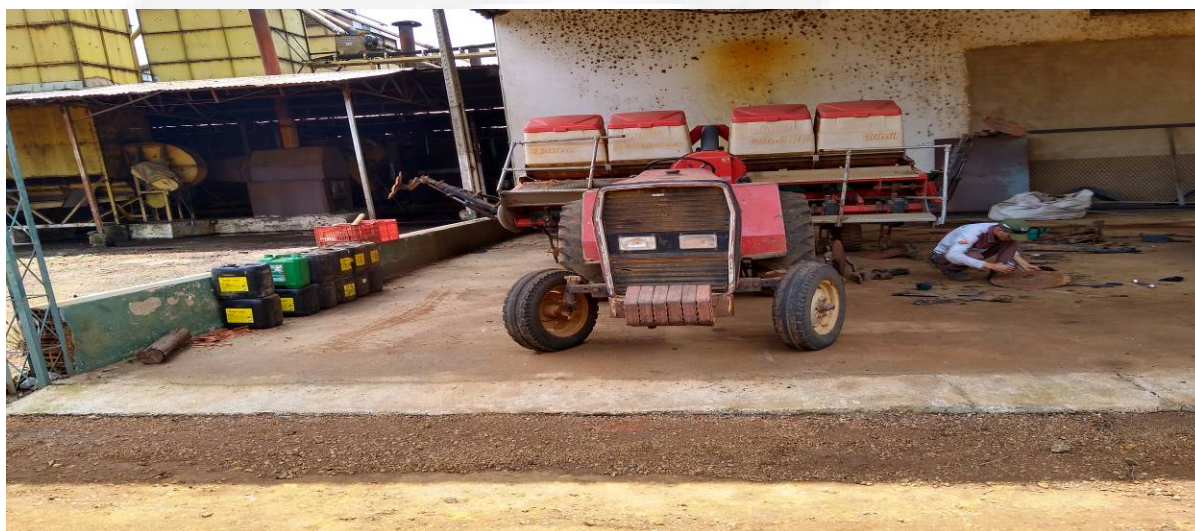
**Oficina e óleos Lubrificantes cheios**

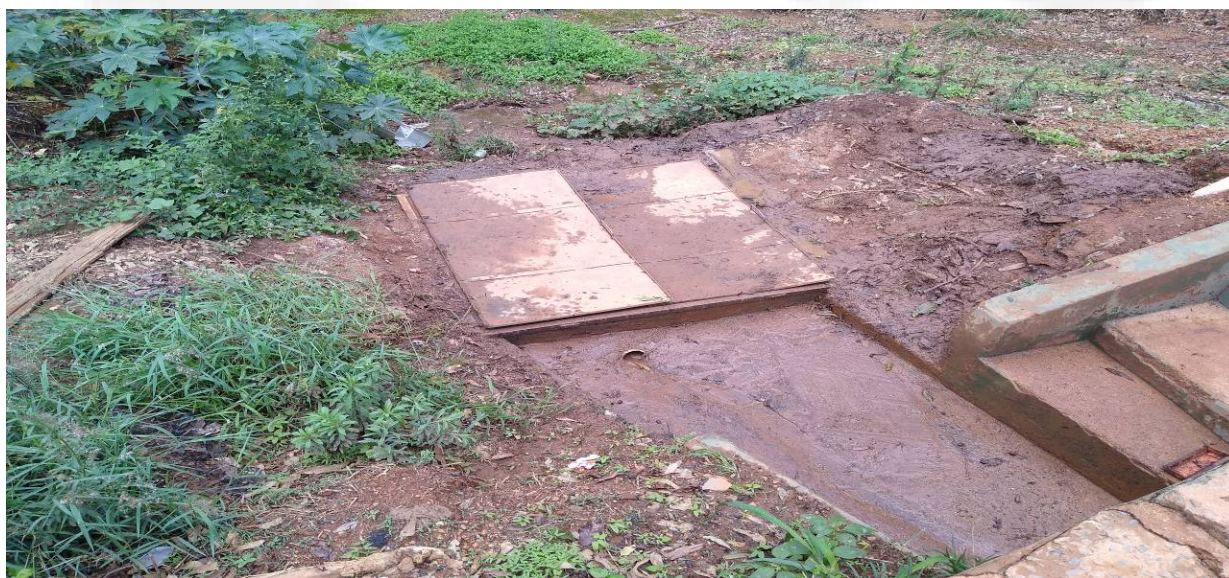
**Caixa SAO**

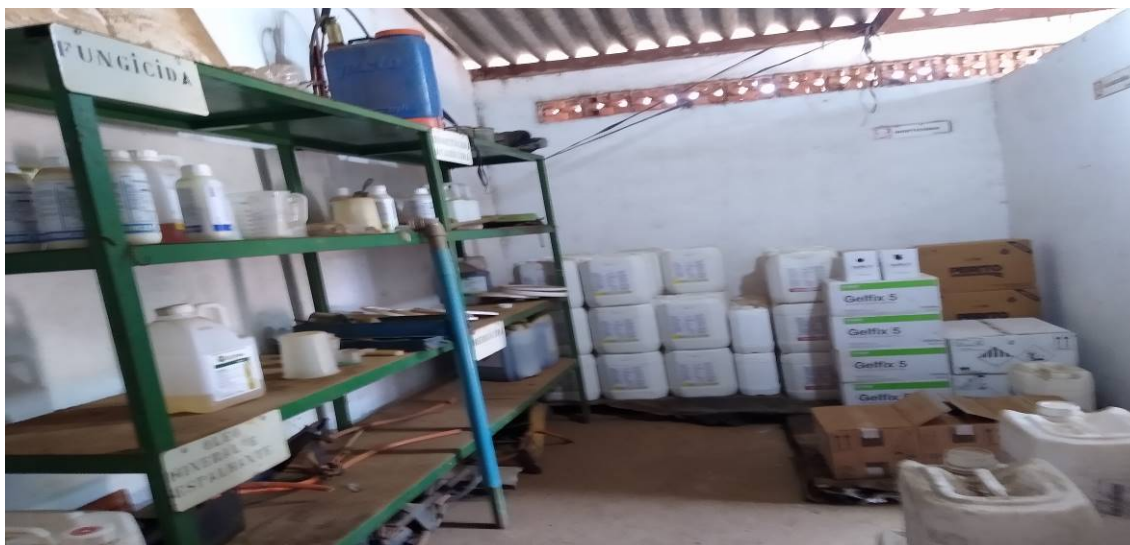
**Depósito de Defensivos**

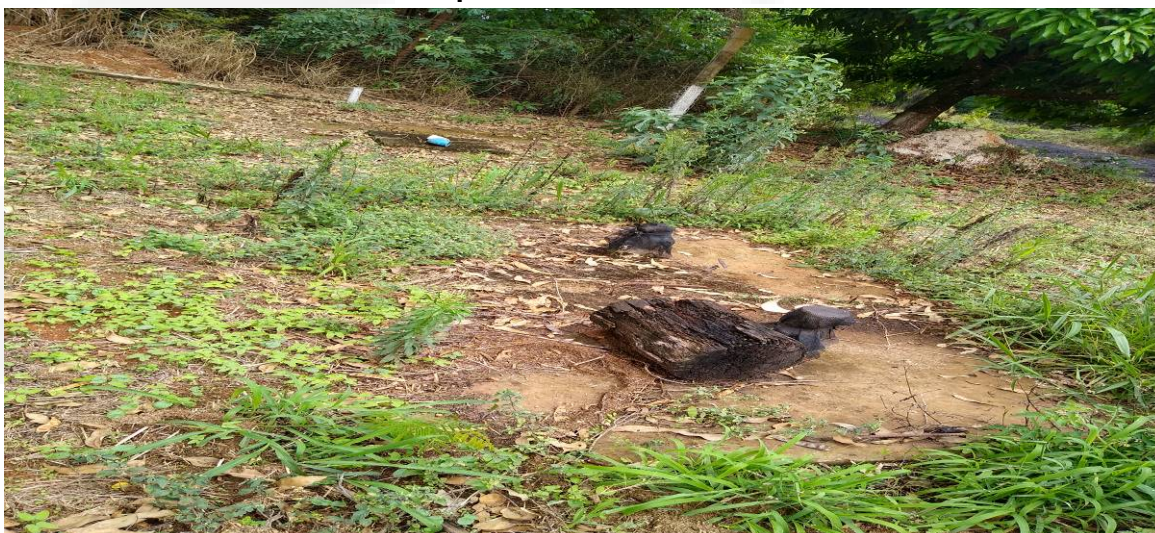
**Fossa Séptica**

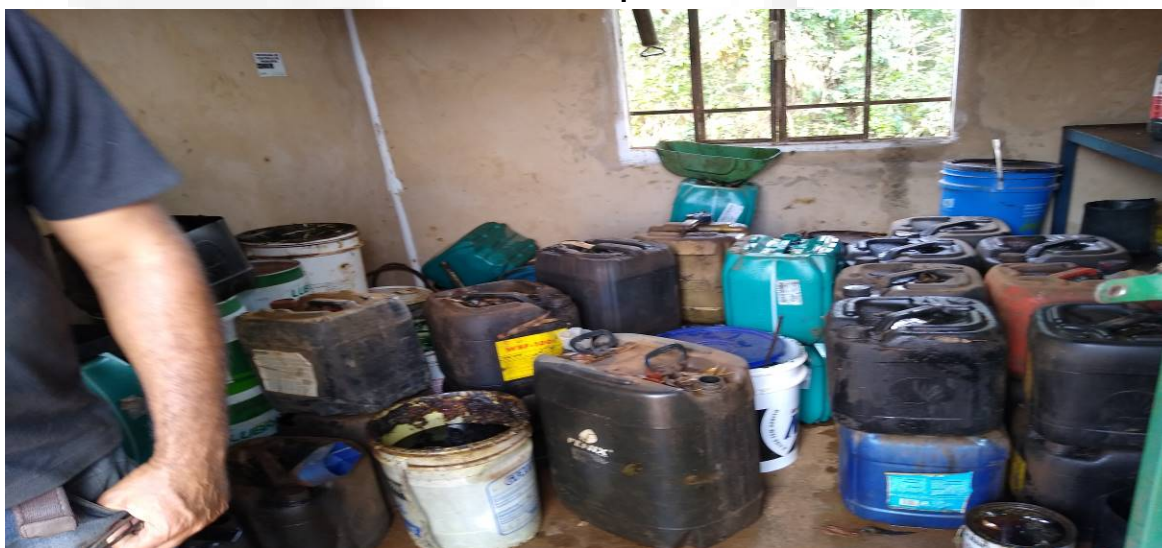
Ao lado do tanque de diesel há um pequeno depósito de embalagens vazias e abertas (contendo óleo) de óleos lubrificantes, porém, sem estrados e dispositivo contra derramamentos. As embalagens cheias são deixadas na oficina (no chão) sem um compartimento específico. Será condicionado neste parecer a adequação do local de embalagens vazias e usadas, bem como a implantação de um depósito específico para as embalagens cheias.

**Depósito de Óleos Lubrificantes**

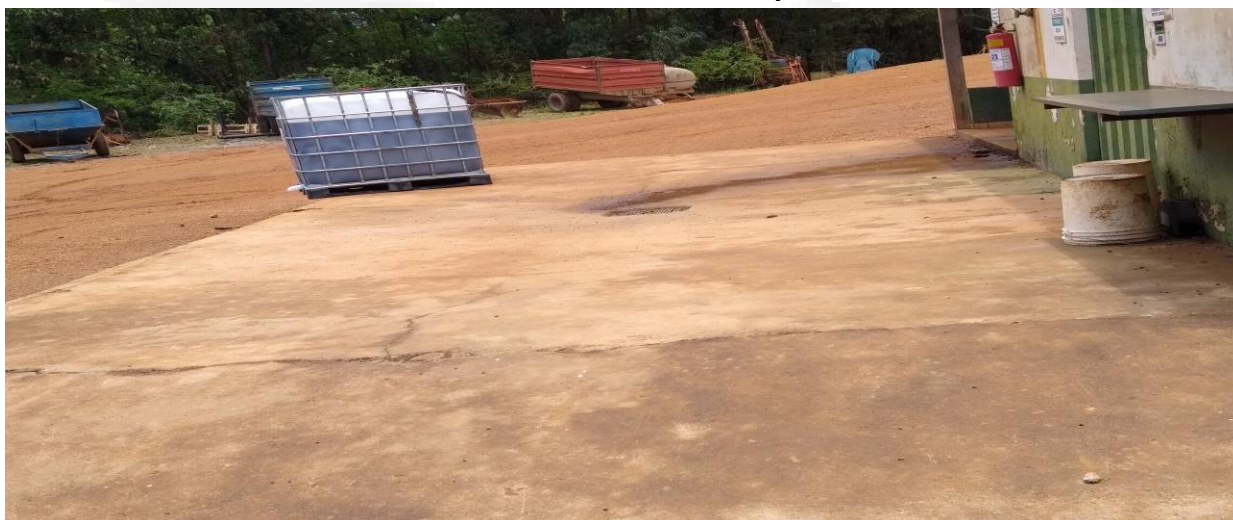
**Local de Abastecimento de Pulverizadores e Tríplex Lavagem**

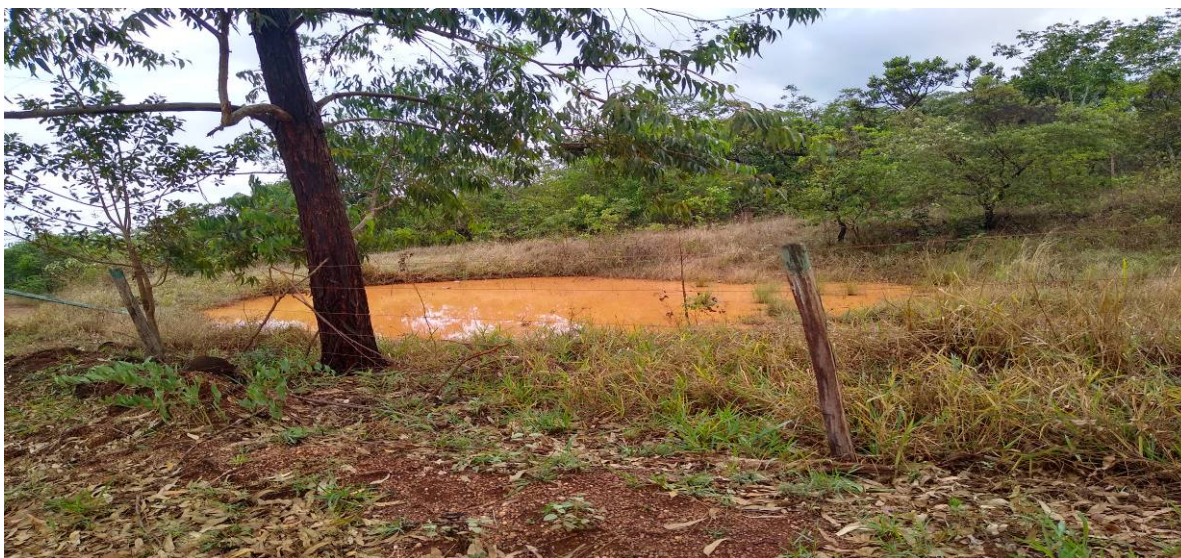
Medidas Mitigadoras: Práticas conservacionistas do solo, como plantio direto, curvas de nível e bolsões de retenção de águas. Essas práticas são adotadas na propriedade, conforme observado em vistoria. Cabe ressaltar que o plantio direto é realizado apenas para o plantio das culturas anuais.

**Bolsão para retenção de águas pluviais**

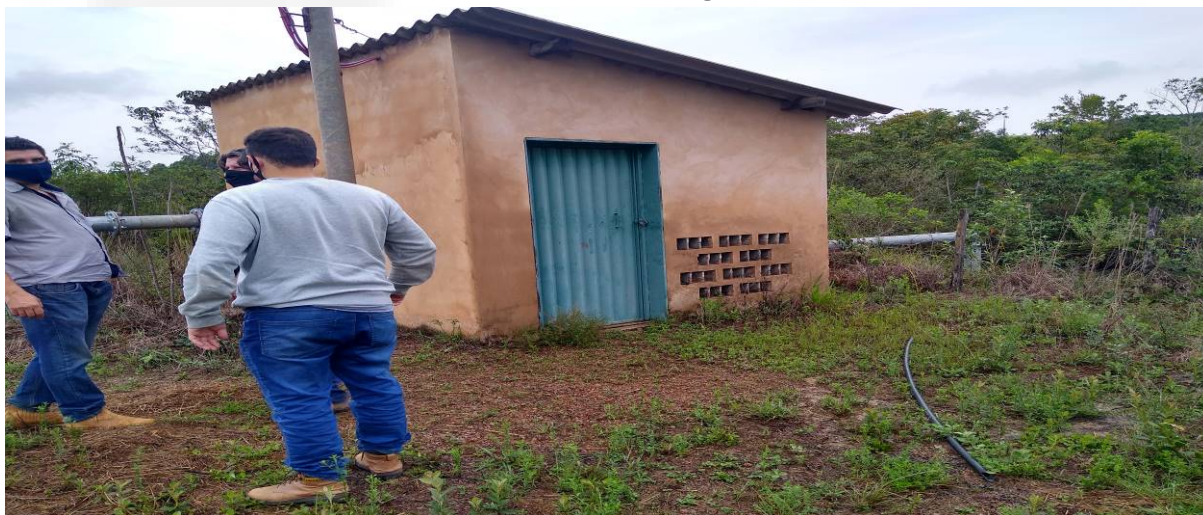
**Captação Superficial**

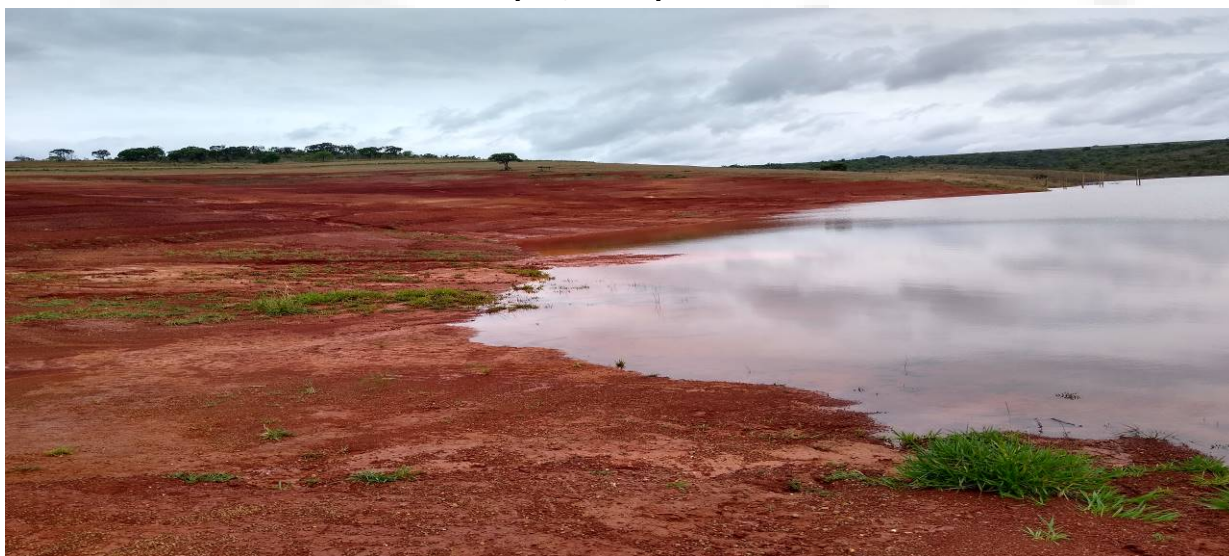
**Barramento**

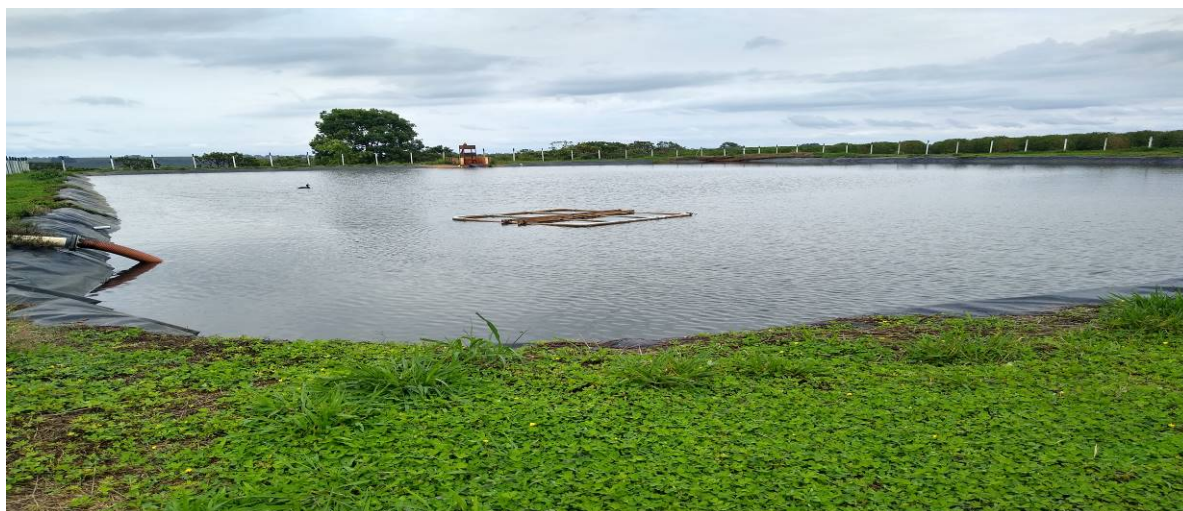
**Piscinão**
