PARECER ÚNICO Nº 54/2016 (ProtocoloSIAM nº 0811366/2016)

INDEXADO AO PROCESSO: Licenciamento Ambiental	PA COPAM: 4483/2012/002/2015	SITUAÇÃO: Sugestão pelo Indeferimento
FASE DO LICENCIAMENTO: Licença de Operação Corretiva – LOC		VALIDADE DA LICENÇA: -

Relatório Fotográfico Roberto Lúcio Gonçalves Niquini - ME.

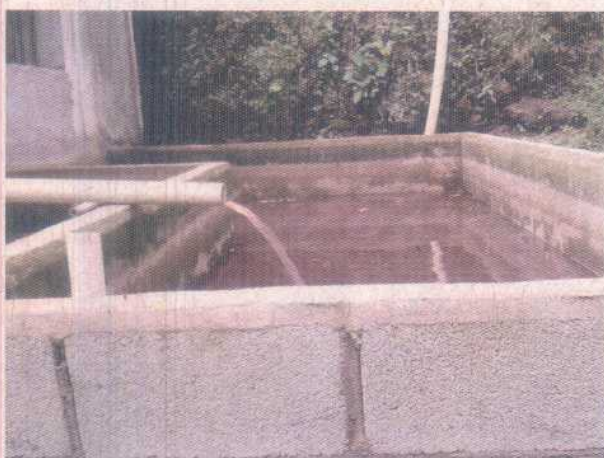
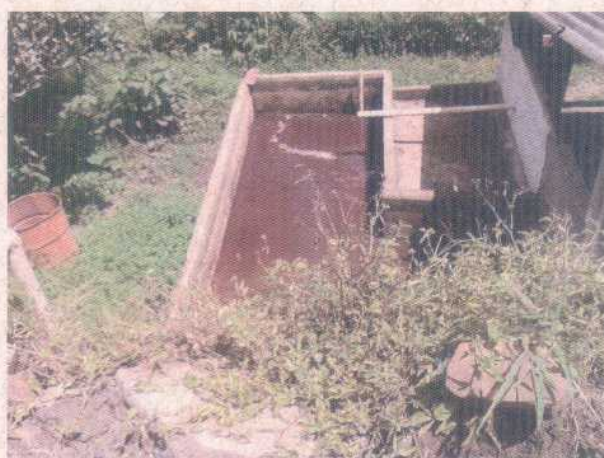
Fotos 1 e 2: Visão do efluente após a flotação para disposição no curso d'água (estruturas localizadas em APP)

Em vistoria verificou-se que os efluentes provenientes da atividade de abate são direcionados a um flotador, sendo posteriormente encaminhados a um tanque de armazenamento e em seguida a um filtro de areia para posterior disposição no curso d'água.

No tanque de armazenamento de efluentes após a flotação e no filtro de areia verificou-se a presença de drenos de fundo, que quando utilizados, vertem o efluente para a área ciliar do curso d'água sem nome (Córrego Pocinho segundo apresentado nos autos do processo) que constitui parte do limite do empreendimento. Na ocasião da vistoria, foi determinado, via auto de fiscalização, o fechamento permanente destes dispositivos, de forma imediata.

De forma visual e pela experiência de outros empreendimentos desta natureza, existe grande possibilidade da caracterização do efluente tratado estar fora do padrão legal para lançamento em curso d'água, concomitante à situação de que o empreendedor não apresentou estas análises do efluente bruto e tratado nos estudos, tendo sido mencionadas apenas estimativas, não considerando que o empreendimento já encontrava-se em operação.

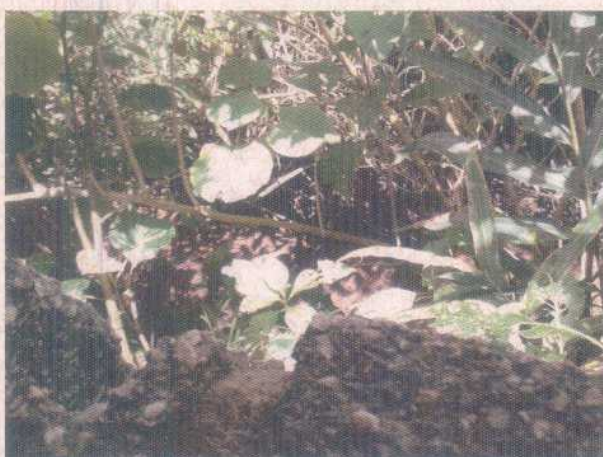
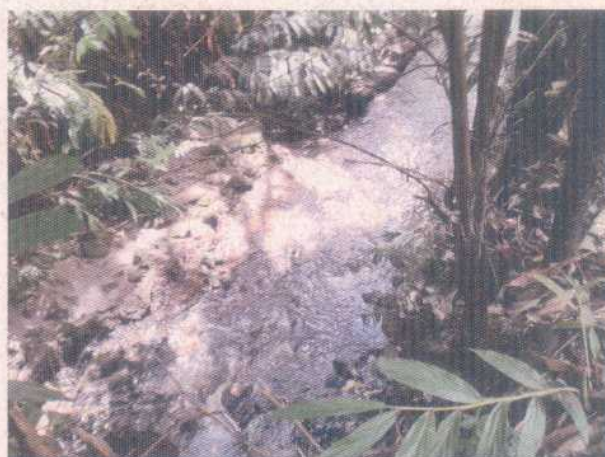
Fotos 3 e 4: Curso d'água que constitui parte do limite da propriedade. Na APP referente a este curso d'água estão inseridas estruturas do empreendimento.

O empreendimento Abatedouro Niquini encontra-se instalado em área de preservação permanente – APP referente à faixa ciliar de um curso d'água denominado em planta de situação apresentada nos autos do processo (página 91) como Córrego do Pocinho. A área construída do empreendimento encontra-se predominantemente em APP referente à faixa ciliar do curso d'água Ribeirão do Funil.

Ressalta-se que todas as estruturas para tratamento do efluente líquido mencionadas no item 8.1 deste parecer, bem como o depósito temporário de resíduos do abate supramencionado, encontram-se localizados em área de preservação permanente referente à faixa ciliar de um curso d'água denominado em planta de situação apresentada nos autos do processo (página 91) como Córrego do Pocinho.

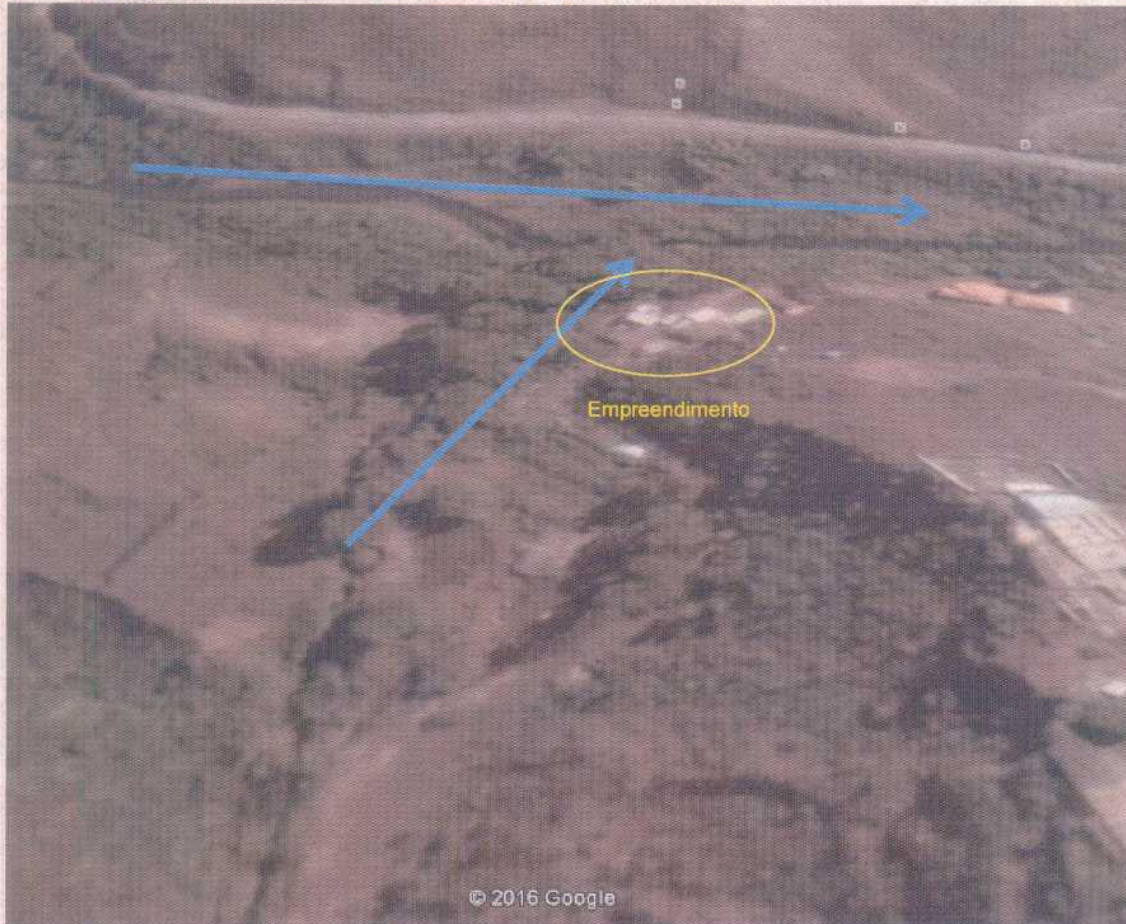
Imagem do empreendimento Roberto Lúcio Gonçalves Niquini – Abatedouro Niquini, identificando os cursos d'água que limitam a propriedade e sua confluência.
