Parecer nº 192/SEMAP/SUPRAM TRIÂNGULO-DRRA/2020

PARECER ÚNICO N° 0392815/2020 (SIAM)

EMPREENDEDOR: Companhia de Saneamento de Minas Gerais - COPASA	CNPJ: 17.281.106/0001-03
EMPREENDIMENTO: COPASA - ETE Araxá	CNPJ: 17.281.106/0001-03
MUNICÍPIO: Araxá/MG	ZONA: Rural
COORDENADAS GEOGRÁFICAS (DATUM): SIRGAS 2000	LAT/Y 19°32'51"S LONG/X 46°57'15"O

CÓDIGO: E-03-06-9	ATIVIDADE OBJETO DO LICENCIAMENTO (DN COPAM 217/2017): Estação de tratamento de esgoto sanitário (vazão média prevista = 171,09 L/s)	CLASSE 4
-----------------------------	--	--------------------

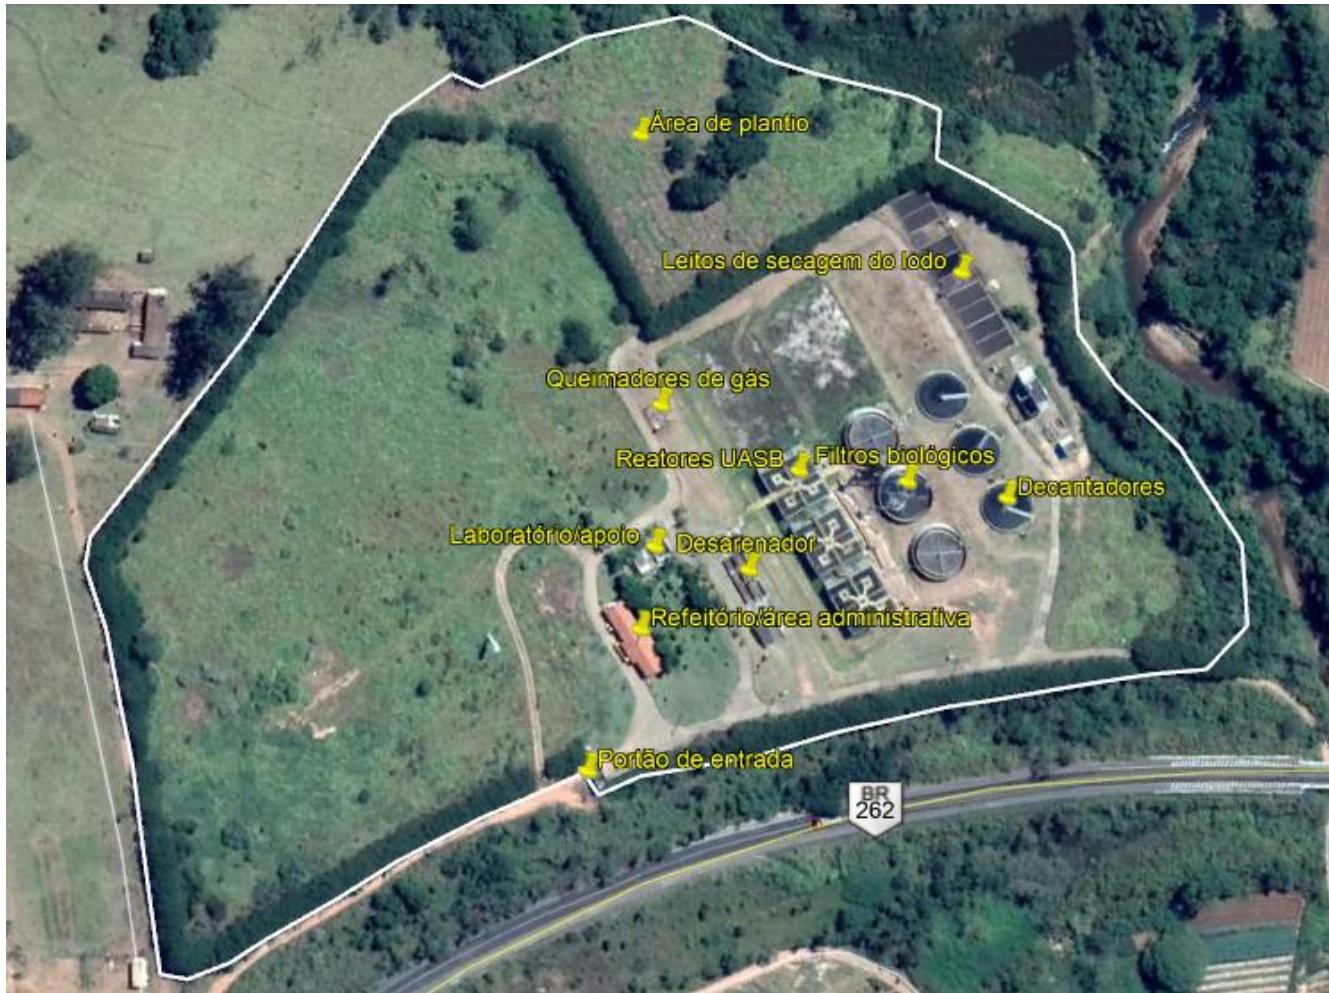
Figura 01 - Estruturas - ETE Araxá

Foram visualizados no local: portão de controle de acesso ao empreendimento, cerca viva em seu entorno, refeitório, área administrativa, as estruturas que compõem a ETE, a APP do Córrego Grande (onde há o lançamento do efluente tratado), o ponto de lançamento do efluente, bem como a área que foi destinada a Reserva Legal. A Figura 01 ilustra as estruturas existentes no terreno.

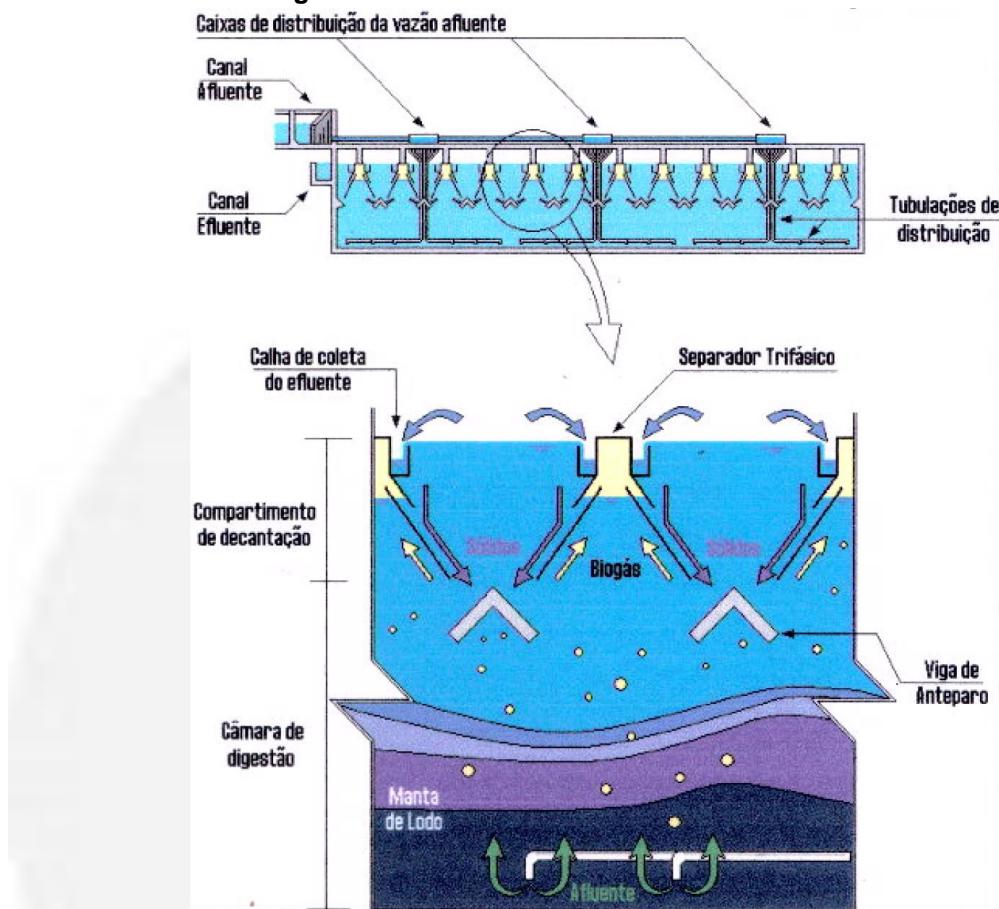
Figura 02 - Dinâmica do tratamento do reator UASB

A Figura 02 ilustra o funcionamento de um reator UASB.

Ao ingressarem no reator UASB, os sólidos biodegradáveis em suspensão ou dissolvidos na massa líquida passam a servir de substrato orgânico para a comunidade de microorganismos anaeróbios e/ou facultativos presentes. Os processos de bioestabilização da matéria orgânica decomponível ocorrem majoritariamente nas zonas mais profundas dos reatores, correspondentes à câmara de digestão.

As câmaras de digestão são delimitadas superiormente por dispositivos de retenção de biomassa (manta de lodo em suspensão) e recolhimento de biogás produzido, denominados separadores trifásicos ou coifas.

Os sólidos eventualmente arrastados por correntes de fluxo ascendente de maior intensidade, desprendendo-se da manta de lodo suspensa, poderão atingir as partes superiores do reator situadas entre as coifas, correspondentes aos compartimentos de decantação. Nestas regiões, devido à maior área superficial disponível para o escoamento do fluido, desenvolvem-se baixas taxas de aplicação superficial, o que propicia a sedimentação e retorno dos sólidos suspensos para a zona de reação.

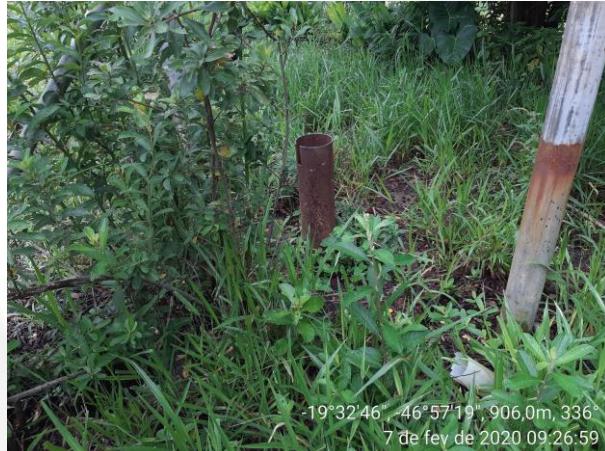
Figura 03 - Poço tubular inoperante

No empreendimento existe um poço tubular (Figura 03) que possui a Portaria de Outorga nº 427/2013 (referente ao PA nº 014792/2012), válida por 35 anos, a contar do dia 09/03/2013, para uma vazão de 3,60 m³/h, 16 h/dia, 12 meses/ano.

Entretanto, este poço não se encontrava em operação na data da vistoria, embora ainda não estivesse adequadamente tamponado. De acordo com o acompanhante, o mesmo não rendeu a vazão esperada e a água não possuía boa qualidade.

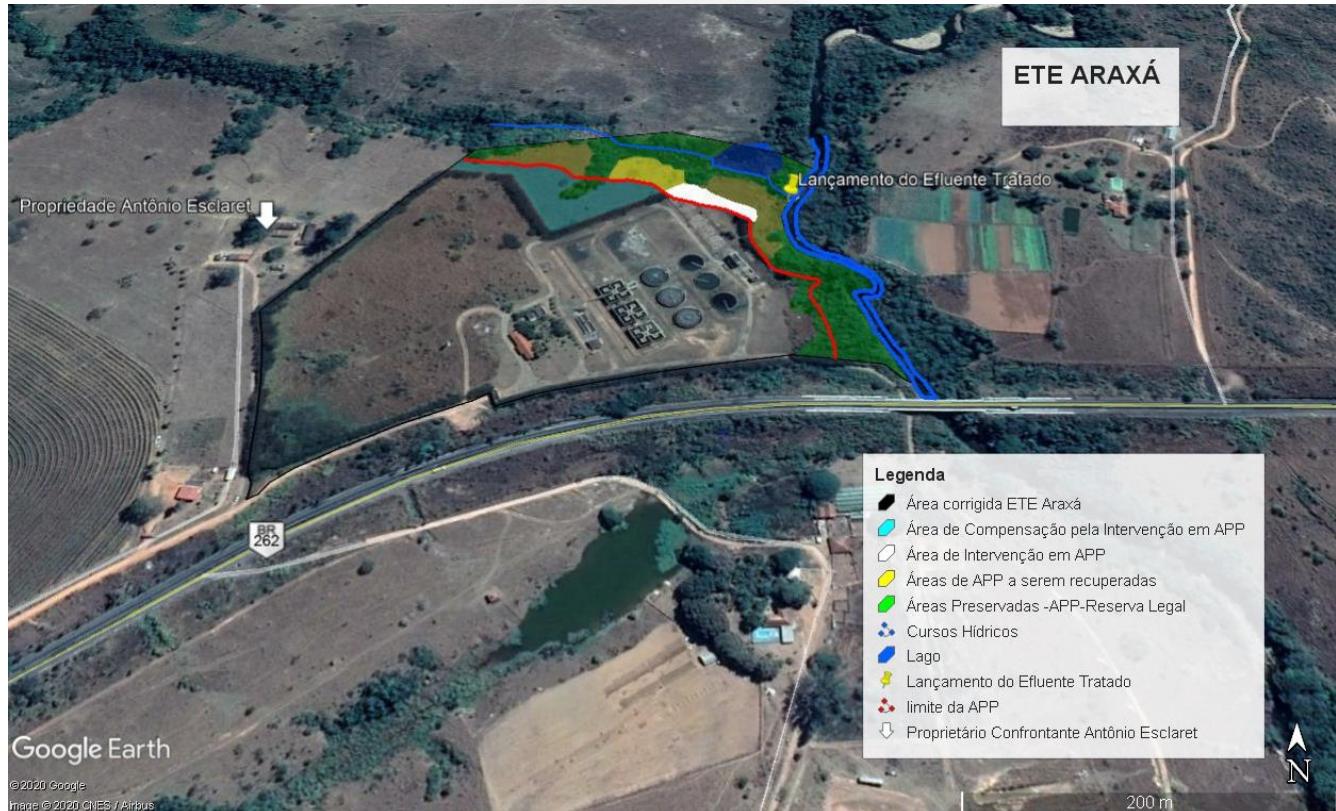
Figura 04 - Mapa - ETE Araxá

Conforme mapa apresentado (vide Figura 04), a área de intervenção em APP totalizou 0,14 ha, a área destinada à compensação por esta intervenção totaliza 0,58 ha, e a parte da APP a ser recuperada totaliza 0,72 ha.

Foram solicitadas informações complementares que incluíam o mapa georreferenciado atualizado da propriedade, deixando claras todas as áreas a serem recuperadas, e novo PTRF, contemplando tanto a APP do Córrego Grande, quanto a área de compensação pela intervenção.

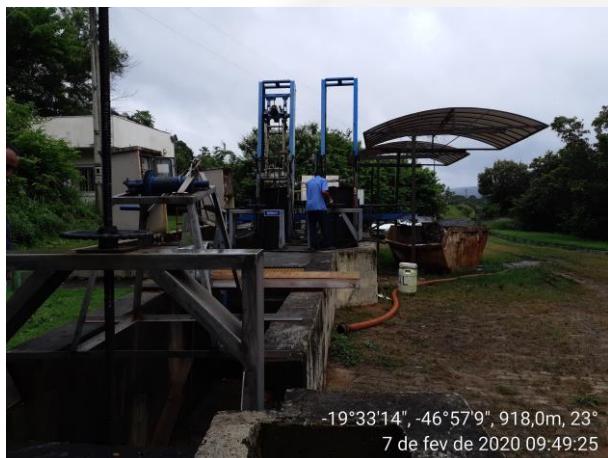
O efluente passa primeiramente pelo gradeamento (mecanizado), onde são removidos os sólidos mais grosseiros (encaminhados diretamente, via esteira, a uma caçamba presente no local) e pela peneira (também mecanizada), onde são removidos sólidos menores. Ambos os equipamentos, conforme já mencionado, se localizam em um terreno separado das demais etapas. No local também existe uma pequena estrutura, onde se encontra o instrumento de leitura da vazão instantânea de entrada.

Foto 01. Tratamento preliminar - gradeamento e peneiramento

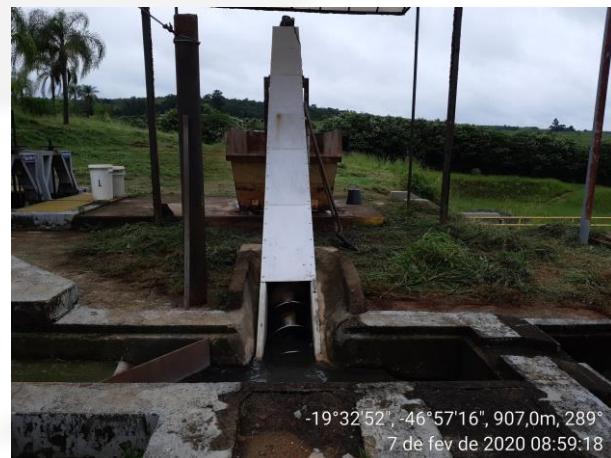
Da peneira, o efluente é encaminhado ao desarenador aerado, que também faz parte do tratamento preliminar e tem por objetivo reter a areia carreada pelos esgotos de modo a evitar a abrasão e desgaste dos equipamentos e tubulações subsequentes. Os sólidos mais finos, removidos durante esta etapa, também são direcionados mecanicamente (através de uma rosca sem fim) a uma

Foto 02. Recolhimento dos sólidos retirados do desarenador aerado

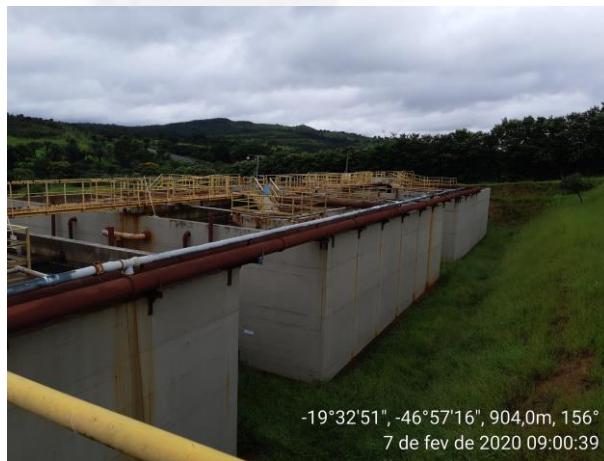
Foto 03. Reatores UASB

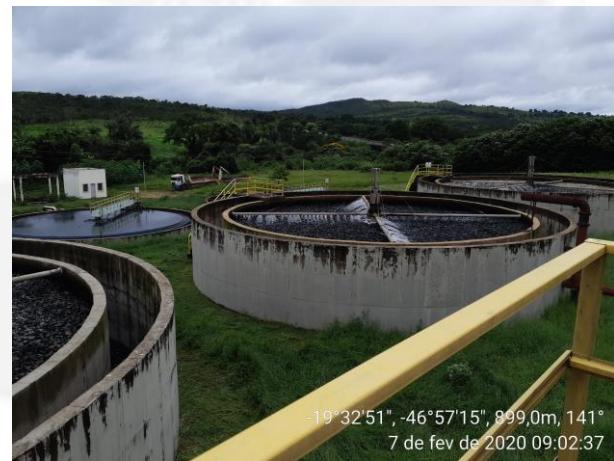
Dos reatores, o efluente é encaminhado ao CDV 02 e distribuído aos 3 filtros biológicos (um deles apresentava defeito em uma das hastes de distribuição do esgoto, mas permanecia em funcionamento na data da vistoria). Conforme as informações complementares apresentadas, o rolamento do braço do terceiro filtro já sofreu a devida manutenção e encontra-se funcionando normalmente.

Foto 04. Filtros Biológicos

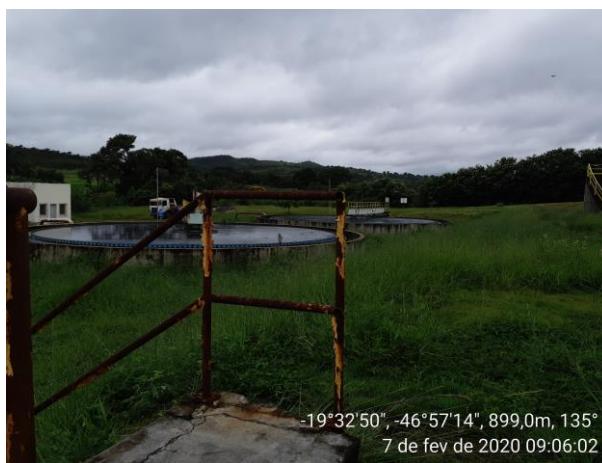
Dos filtros biológicos, o efluente passa pelo CDV 03 e segue para os 3 decantadores secundários. A finalidade destes é separar o lodo produzido nos filtros biológicos do efluente líquido clarificado. Assim, a fração líquida escoará pelos tubos perfurados seguindo para o corpo receptor e a fração sólida sedimentada no fundo será removida continuamente por tubulações.

Foto 05. Decantadores Secundários

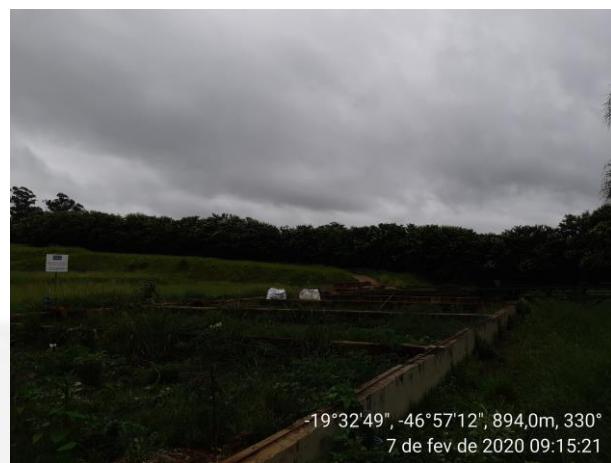
O gás gerado nos reatores é encaminhado aos queimadores de gás e o lodo retirado dos mesmos conduzido a 10 leitos de secagem antes da destinação. O líquido lixiviado nos leitos é bombeado novamente para o processo de tratamento através da estação elevatória de recirculação.

Foto 06. Leitos de secagem de lodo

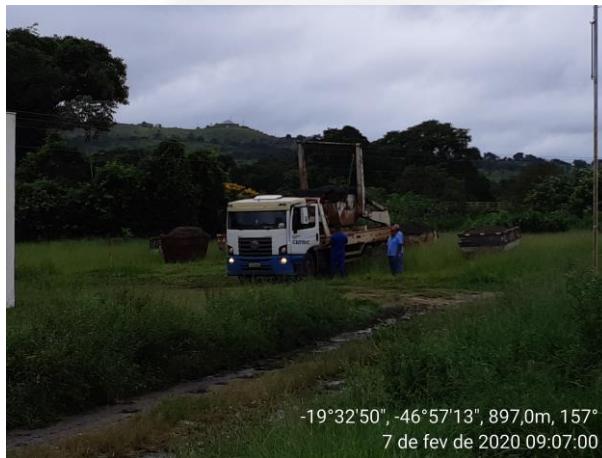
Foto 07. Recolhimento de resíduos sólidos

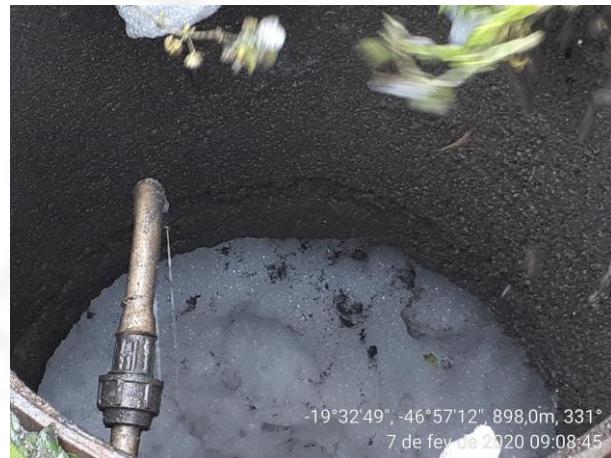
Dos decantadores, o efluente tratado segue para o CDV 04, onde há lançamento de um produto químico que inibe a espuma e, então, ocorre o lançamento no Córrego Grande.

Foto 08. Inserção do produto para redução de espuma antes do lançamento

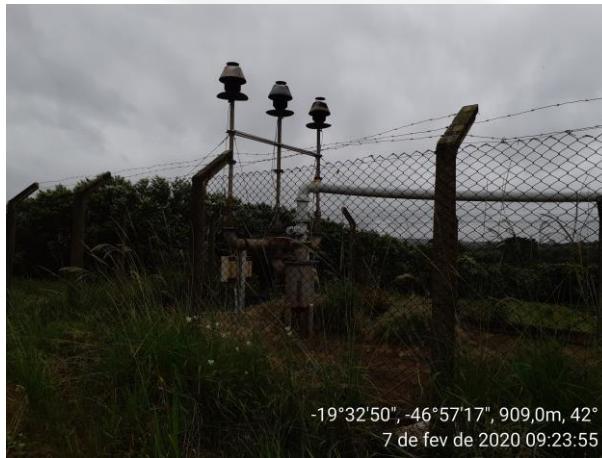
Foto 09. Queimadores de gases

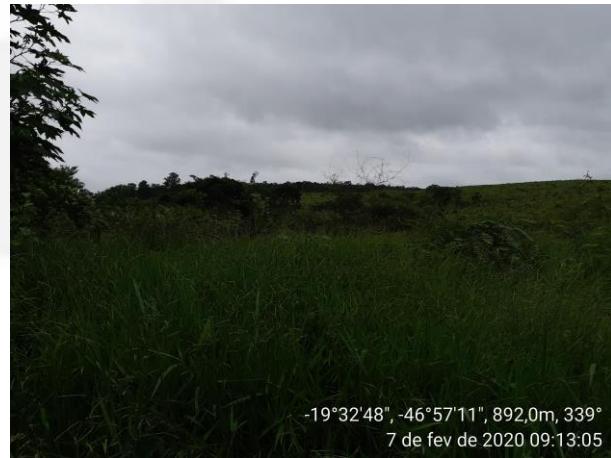
Na vistoria realizada no empreendimento no dia 07/02/2020, já objetivando a análise da RENLO, a APP do Córrego Grande, nas proximidades do ponto de lançamento do efluente tratado, encontrava-se com capim alto e **não foi verificada sua recomposição**. O acompanhante afirmou que as mudas chegaram a ser plantadas no local, porém, a maioria não sobreviveu.

Também foram verificados indícios da entrada de gado no local, de acordo com o acompanhante, são animais pertencentes a um vizinho, que insiste em invadir a propriedade.

Foto 10. APP do Córrego Grande perto do ponto de lançamento
