Parecer Técnico SEMAD/SUPRAM SUL - DRRR nº. 99/2021

Parecer Técnico de LAS nº 99/SEMAD/SUPRAM SUL - DRRR/2021				
Nº Documento do Parecer Único vinculado ao SEI: 36086237				
PA SLA Nº: 4820/2021		SITUAÇÃO: Sugestão pelo indeferimento		
EMPREENDEDOR:	Fábio de Oliveira Rocha Ltda.	CNPJ:	19.338.573/0002-39	
EMPREENDIMENTO:	Fábio de Oliveira Rocha Ltda.	CNPJ:	19.338.573/0002-39	
MUNICÍPIO:	São Thomé das Letras	ZONA:	Rural	
COORDENADAS GEOGRÁFICAS (DATUM): WGS 84	LAT/Y: 21° 44' 35" S	LONG/X: 44° 59' 44" O		
CRITÉRIO LOCACIONAL INCIDENTE:				
<ul style="list-style-type: none">• Não há incidência de critério locacional				
CÓDIGO:	PARÂMETRO:	ATIVIDADE PRINCIPAL DO EMPREENDIMENTO (DN COPAM 217/17):	CLASSE	CRITÉRIO LOCACIONAL
A-02-06-2	Produção bruta	Lavra a céu aberto - Rochas ornamentais e de revestimento	2	0
A-05-04-6	Área útil	Pilha de rejeito/estéril de rochas ornamentais e de revestimento		
A-05-05-3	Extensão	Estrada para transporte de minério/estéril externa aos limites de empreendimentos minerários

O empreendimento **Fábio de Oliveira Rocha Ltda.**, de nome fantasia Pedras Rocha, atua no setor minerário de extração de quartzo e está situado na região denominada Chapada I, zona ru

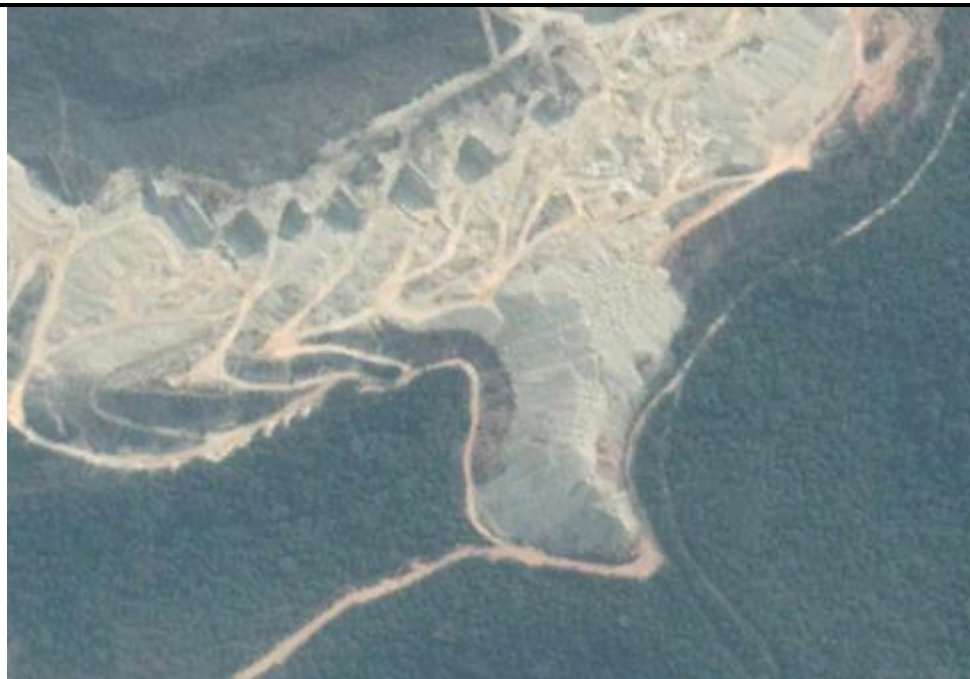
Conforme o mapa apresentado o empreendimento possui 3 pilhas de estéril desativadas, mas não foi apresentado PRAD visando a recuperação das mesmas. A figura 1 mostra umas das pilhas, localizada além da linha de cumeeira da Serra de São Thomé, chegando a ocupar a outra vertente da encosta.

Figura 1 : Pilha desativada, indo além da linha de cumeeira.

Tal aporte de rejeitos na área de cumeeira representa não apenas intervenção em APP, mas significativa alteração na paisagem, tendo em vista a relevância desta serra e de seu maciço florestal no panorama ambiental municipal. Trata-se, ainda, de uma região inserida em zona de amortecimento da Reserva da Biosfera da Mata Atlântica, segundo IDE-Sisema. Não foi apresentado nenhum PRAD para a recuperação desta pilha.
