Parecer Técnico de Licença Ambiental Simplificada (RAS) nº 0047939/2019

PA COPAM Nº: 06409/2008/005/2019	SITUAÇÃO: Sugestão pelo Indeferimento		
EMPREENDEDOR:	Mineração Caiana Ltda. – ME	CNPJ:	17.724.758/0001-75
EMPREENDIMENTO:	Mineração Caiana Ltda. – ME	CNPJ:	17.724.758/0001-75
MUNICÍPIO:	Caiana	ZONA:	Rural
CRITÉRIO LOCACIONAL INCIDENTE: Não se aplica			
CÓDIGO: A-02-07-0	ATIVIDADE OBJETO DO LICENCIAMENTO (DN COPAM 217/17) Lavra a céu aberto – Minerais não metálicos, exceto rochas ornamentais e de revestimento	CLASSE 2	CRITÉRIO LOCACIONAL 0
CONSULTORIA/RESPONSÁVEL TÉCNICO: Jorge Luiz Oliveira da Silva, engenheiro de minas	REGISTRO: CREA/MG: 29979		
AUTORIA DO PARECER Túlio César de Souza Gestor Ambiental (Engenheiro de Minas)	MATRÍCULA 1.364.831-6	ASSINATURA 	
De acordo: Eugênia Teixeira – Diretora Regional de Regularização Ambiental	1.335.506-0

O empreendimento Mineração Caiana Ltda. – ME atuará no ramo de extração de feldspato e mica, exercendo suas atividades no município de Caiana - MG. Em 08/01/2019, foi formalizado, na Supram Central, o processo administrativo de licenciamento ambiental simplificado de nº 06409/2008/005/2019, via Relatório Ambiental Simplificado (RAS).

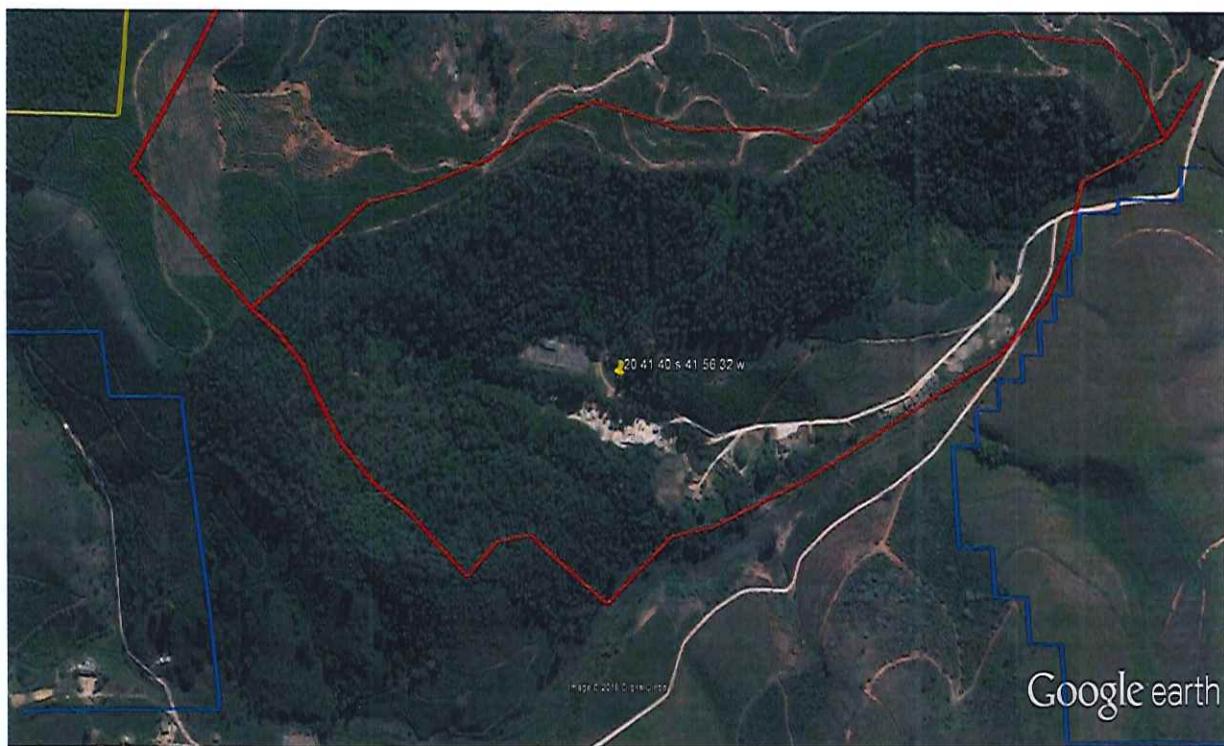
Imagen do Google Earth de 06/06/2007 mostrando a poligonal em vermelho da ANM nº 2299/1935, que coincide com a delimitação da propriedade e o empreendimento minerário

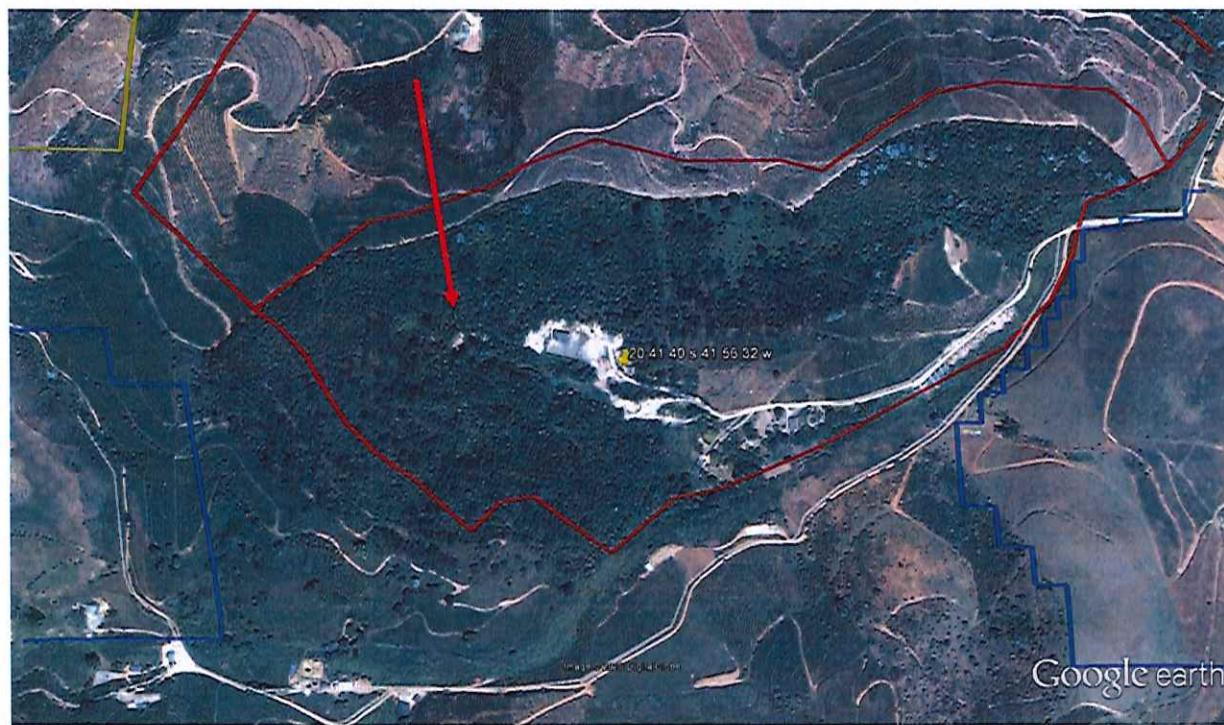
Imagen do Google Earth de 20/11/2013 mostrando um pequeno clarão incipiente onde hoje há a voçoroca (seta vermelha)

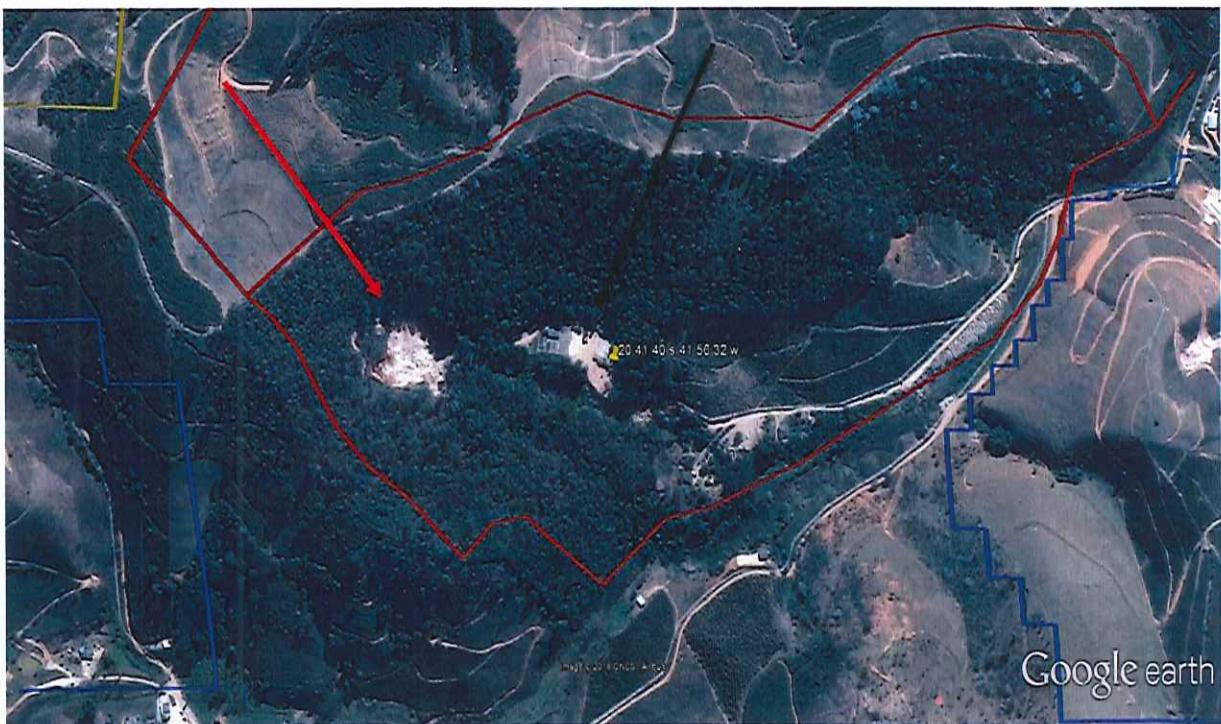
Imagem do Google Earth de 15/07/2016 mostrando a voçoroca informada pelo empreendedor (seta vermelha) e a extração mineral (seta negra)

Em consulta ao Google Earth em 17/01/2019 é possível observar que para as coordenadas apresentadas no FCE pelo empreendedor (Latitude Sul: 20° 41' 40" e Longitude Norte: 41° 56' 32") houve movimentação de terra e supressão de vegetação na propriedade. Foi juntado ao processo uma imagem da propriedade, na qual é informado que uma das áreas sem cobertura vegetal é um voçorocamento. Porém, o empreendedor não informou no item 5.3 do RAS - Processos erosivos a presença do voçorocamento.
