PARECER ÚNICO Nº 141/2017 (SIAM 1156856/2017)

INDEXADO AO PROCESSO: Licenciamento Ambiental	PA COPAM: 22797/2008/002/2013	SITUAÇÃO: Sugestão pelo Deferimento
FASE DO LICENCIAMENTO:	Revalidação da Licença de Operação

EMPREENDEREDOR:	CIA ULTRAGAZ S.A.	CNPJ:	61.602.199/0042-90
EMPREENDIMENTO:	CIA ULTRAGAZ S.A.	CNPJ:	61.602.199/0042-90
MUNICÍPIO:	Betim	ZONA:	Urbana
COORDENADAS GEOGRÁFICA (DATUM):	LAT/Y 19º 57' 14,40"	LONG/X 44º 6' 2,81"	
LOCALIZADO EM UNIDADE DE CONSERVAÇÃO:	<input type="checkbox"/> INTEGRAL <input type="checkbox"/> ZONA DE AMORTECIMENTO <input type="checkbox"/> USO SUSTENTÁVEL <input checked="" type="checkbox"/> NÃO		
BACIA FEDERAL:	Rio São Francisco	BACIA ESTADUAL:	Rio Paraopeba
UPGRH:	SF03	SUB-BACIA:	Rio Pimenta
CÓDIGO:	ATIVIDADE OBJETO DO LICENCIAMENTO (DN COPAM 74/04):	CLASSE	
F-02-06-2	Base de armazenamento e distribuição de gás liquefeito de petróleo - GLP	5	
E-01-11-2	Gasodutos, exclusive para o transporte de gás natural	5	
CONSULTORIA/RESPONSÁVEL TÉCNICO:	REGISTRO:		
Diego Vinícius da Silveira	138002/D		
RELATÓRIO DE VISTORIA:	0348479/2014 1156764/2017	DATA:	19/03/2014 29/05/2017

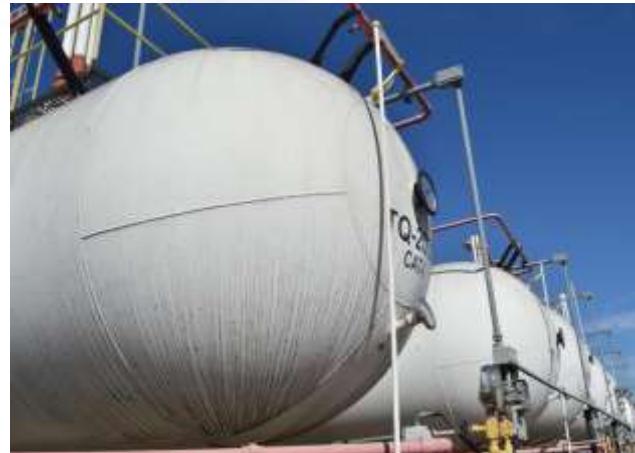
Foto 02. 8 tanques de armazenamento de GLP

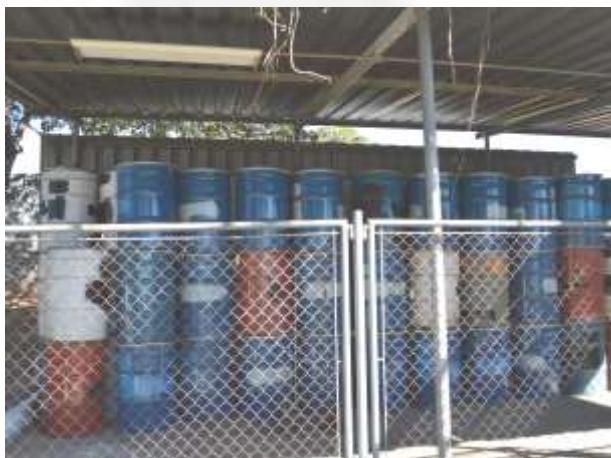
Os resíduos são armazenados em depósito temporário e periodicamente são enviados a empresas devidamente licenciadas, que se encarregam de sua destinação final, apresentando à CIA ULTRAGAZ S.A. os certificados de destinação.

Foto 03. Área de armazenamento temporário de resíduos sólidos e oleosos

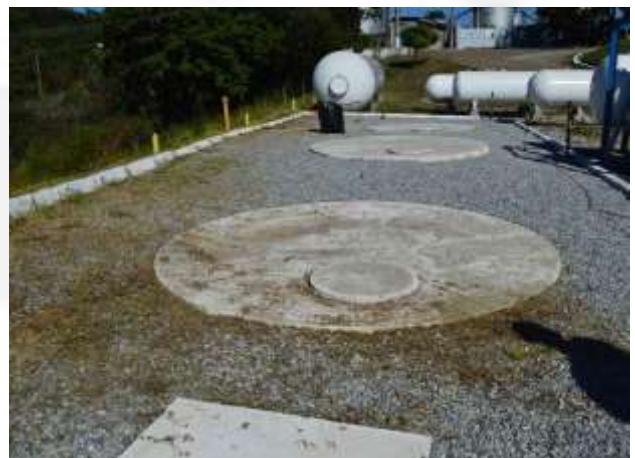
O efluente líquido doméstico gerado no empreendimento é proveniente dos sanitários e do vestiário e encaminhado para um sistema fossa-filtro-sumidouro.

Foto 04. Fossa séptica (sistema fossa-filtro-sumidouro)
