Parecer nº 132/FEAM/URA SM - CAT/2024

| EMPREENDIMENTO: | Cascalheira Boa Vista LTDA | CNPJ: | 08.710.226/0001-98 | |
| MUNICÍPIO(S): | Estiva - MG | ZONA: | RURAL | |

**Parecer Técnico FEAM/URA SM de LAS/RAS - CAT nº 132/2024**

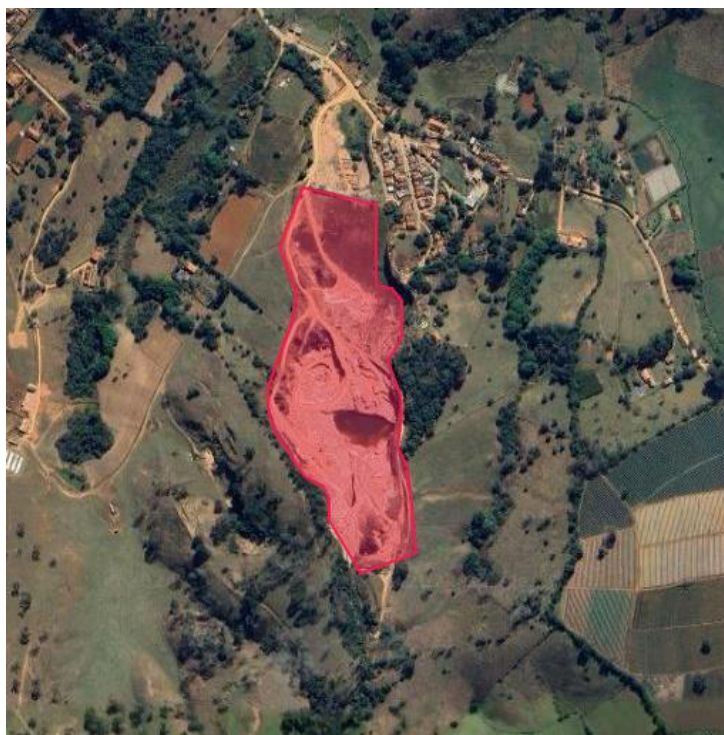
*Figura 1: Polígono da ADA do empreendimento. Fonte: SLA.*

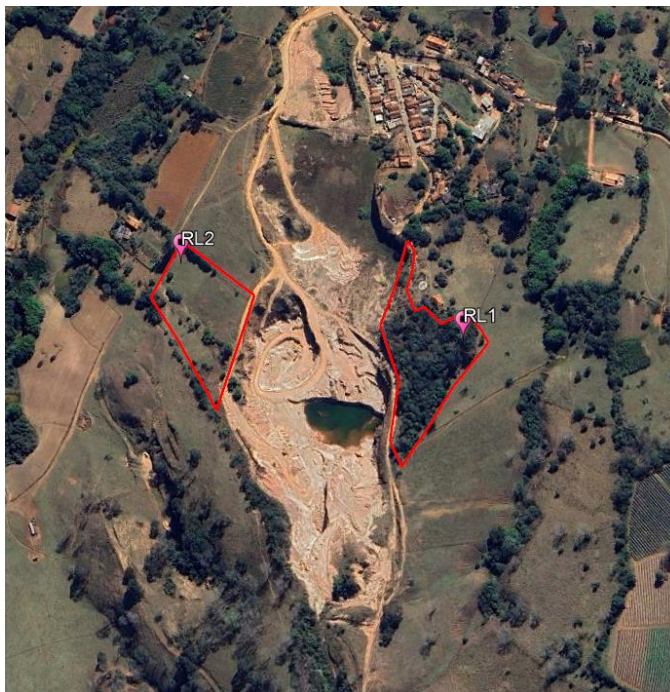
Em relação a Reserva Legal esse total de 2,72 ha são referentes a duas glebas, denominadas RL1 e RL2. A RL1 apresenta, em sua maioria, cobertura vegetal adequada, composta de árvores de grande porte. A RL2 está demarcada em área de pastagem. A figura 2 mostra a localização das duas glebas.

Figura 2: Glebas da Reserva Legal. Fonte: SLA.

Será condicionada a apresentação de relatório técnico fotográfico, acompanhado de ART, comprovando o cercamento e isolamento dessas duas glebas.
