Parecer nº 96/SEMAD/SUPRAM CENTRAL-DRRA/2021

Parecer Único de Licenciamento (Convencional ou Simplificado) nº 1575/2021

EMPREENDEDOR:	RMR Areias Capim Branco Ltda	CNPJ:	31.038.203/0001-09
EMPREENDIMENTO:	RMR Areias Capim Branco Ltda	CNPJ:	31.038.203/0001-09
MUNICÍPIO:	Capim Branco/MG	ZONA:	Rural

Parecer Técnico de Licença Ambiental Simplificada (RAS)

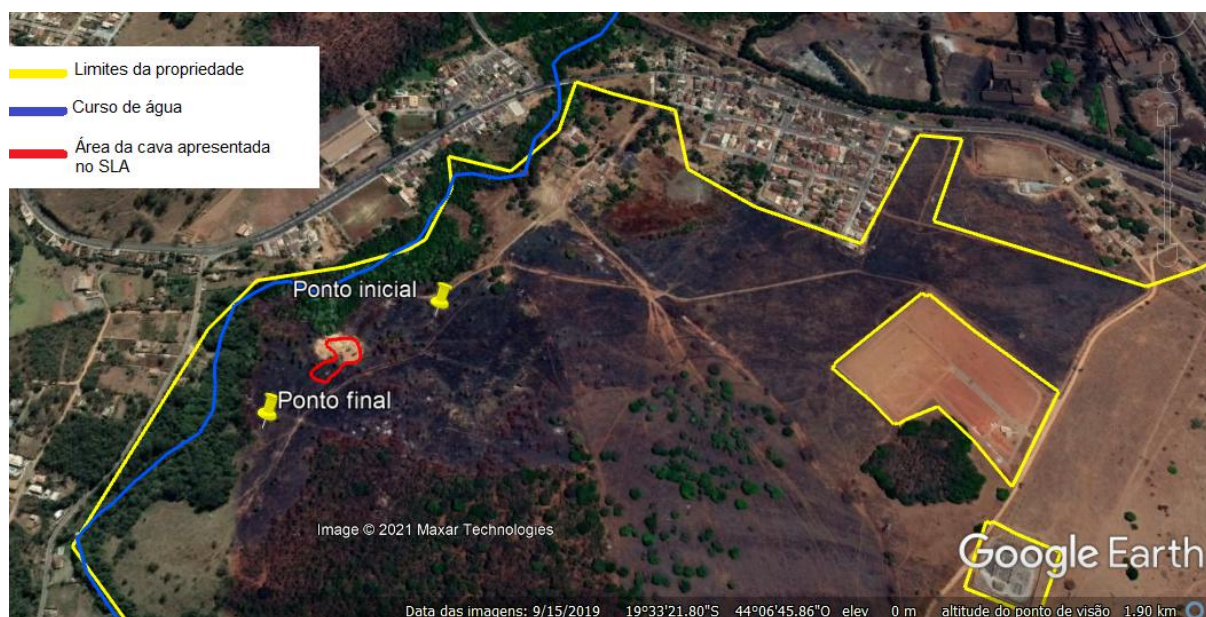
Figura 01 – Ponto inicial e ponto final da outorga de dragagem.

Não foi apresentada nos autos processo a portaria de outorga para a realização de dragagem em cava aluvionar, porém, em consulta ao Sistema Integrado de Informações Ambientais – SIAM foi constatado que o empreendimento possui a portaria de outorga para dragagem em cava aluvionar de nº 1303867/2019, que certifica a realização da atividade no trecho compreendido entre o ponto inicial, de coordenada geográfica de latitude 19°33'16"S e longitude 44°06'50"O e ponto final, de coordenada geográfica de latitude 19°33'22"S e longitude 44°06'59"O, conforme indicado na figura abaixo.

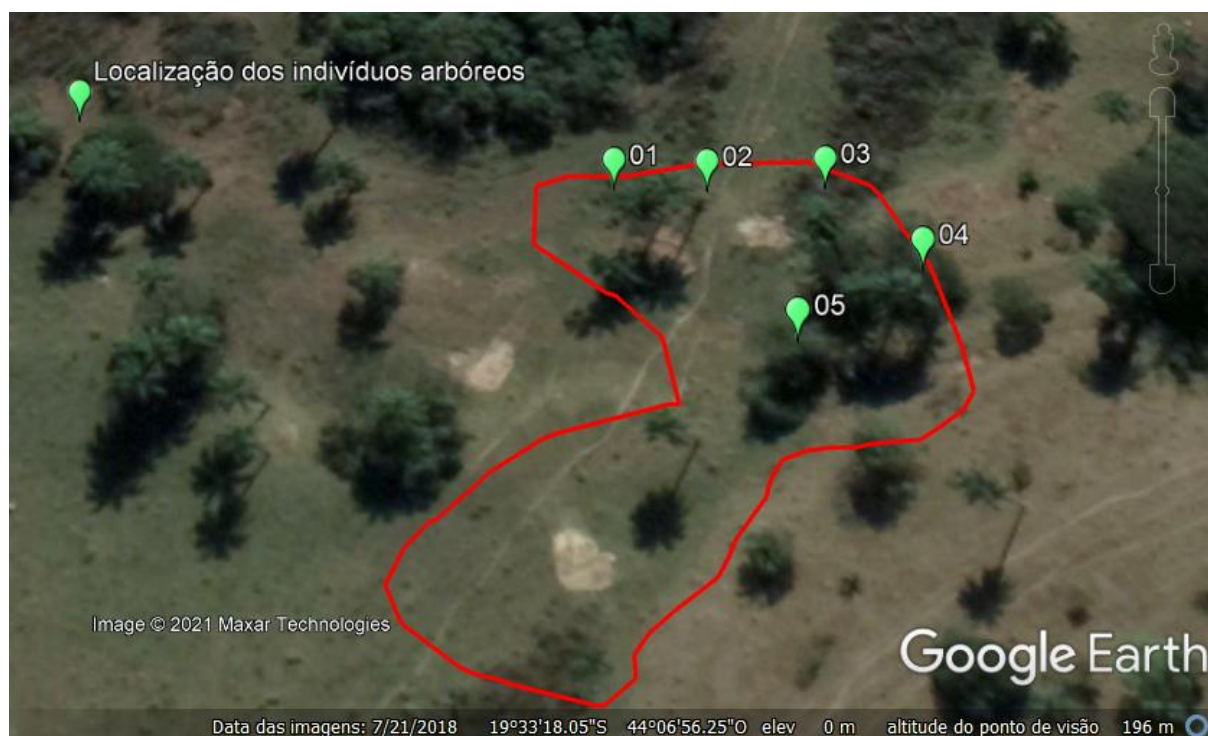
Figura 02 – Áreado empreendimento em 21/08/2018, antes da supressão dos indivíduos arbóreos.

Por meio de imagens de satélite foi constatada a supressão de pelo menos 05 indivíduos arbóreos isolados que se encontravam na área do polígono apresentado no SLA (em vermelho na figura abaixo).

Não foi apresentada autorização para a supressão destes indivíduos arbóreos isolados. Deve-se destacar que a DN Copam 217/2017 seu artigo 15, prevê que:

Em função da supressão de pelo menos 05 indivíduos arbóreos isolados na área do empreendimento será lavrado auto de infração conforme legislação vigente, decreto 47.383/2018. Não foi possível identificar a origem da queima ou incêndio de vegetação nativa ocorrida na propriedade e assim, será enviado memorando à Diretoria de Fiscalização da SUPRAM CM relatando a situação.
