Parecer Técnico de Licença Ambiental Simplificada (RAS) nº 116-2019 – SIAM 0395636/2019			
PA COPAM Nº: 19593/2014/002/2019		SITUAÇÃO: Sugestão pelo indeferimento	
EMPREENDEDOR:	Mármore e Granitos Teixeira Ltda	CNPJ:	26.254.136/0006-26
EMPREENDIMENTO:	Mármore e Granitos Teixeira Ltda	CNPJ:	26.254.136/0006-26
MUNICÍPIO:	Belo Vale	ANM: 830.027/2014	ZONA: rural
CRITÉRIO LOCACIONAL INCIDENTE: • Não se aplica			
CÓDIGO:	ATIVIDADE OBJETO DO LICENCIAMENTO (DN COPAM 217/17):	CLASSE	CRITÉRIO LOCACIONAL
A-05-04-6	Pilha de rejeito/estéril de rochas ornamentais e de revestimento	2	0
A-02-06-2	Lavra a céu aberto- Rochas ornamentais e de revestimento		
CONSULTORIA/RESPONSÁVEL TÉCNICO: Vinicius Alves Vieira de Souza Celso Luiz Teixeira Hélio Martins de Abreu Filho José Daniel de Moura		ART de obra ou serviço: 14201500000002360420 14201700000004140728 14201400000002159356 14201900000005235298	
AUTORIA DO PARECER		MATRÍCULA	ASSINATURA

Parecer Técnico de Licença Ambiental Simplificada (RAS) nº 116-2019

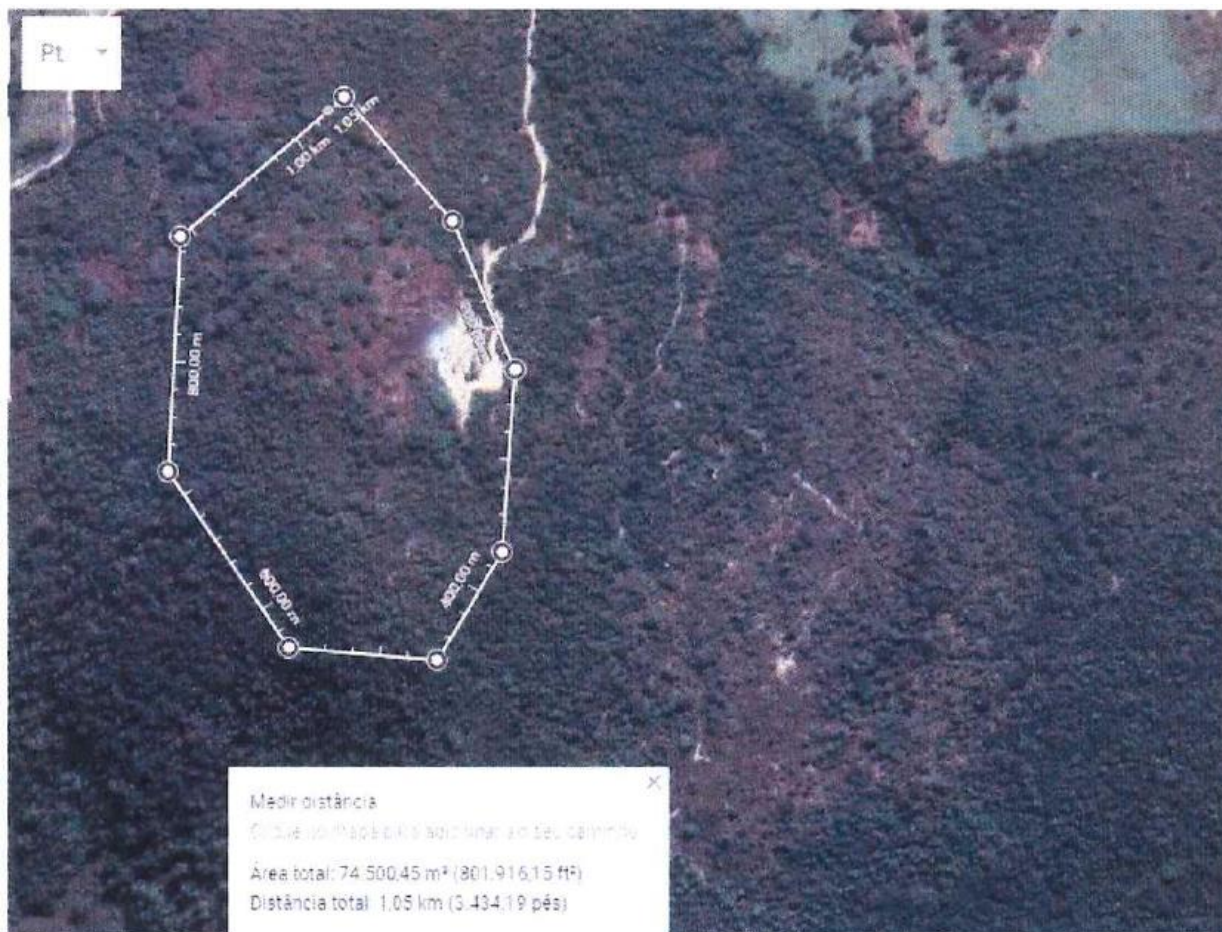
Imagem 01- Área de expansão da mina

Pode-se verificar que na área onde se pretende realizar a expansão da lavra há a presença de vegetação nativa. Não foi apresentada autorização para supressão de vegetação. Em consulta ao Sistema Integrado de Informação Ambiental (SIAM) não foi encontrada autorização de supressão para o empreendimento, nem mesmo no âmbito da AAF 2580/2015.

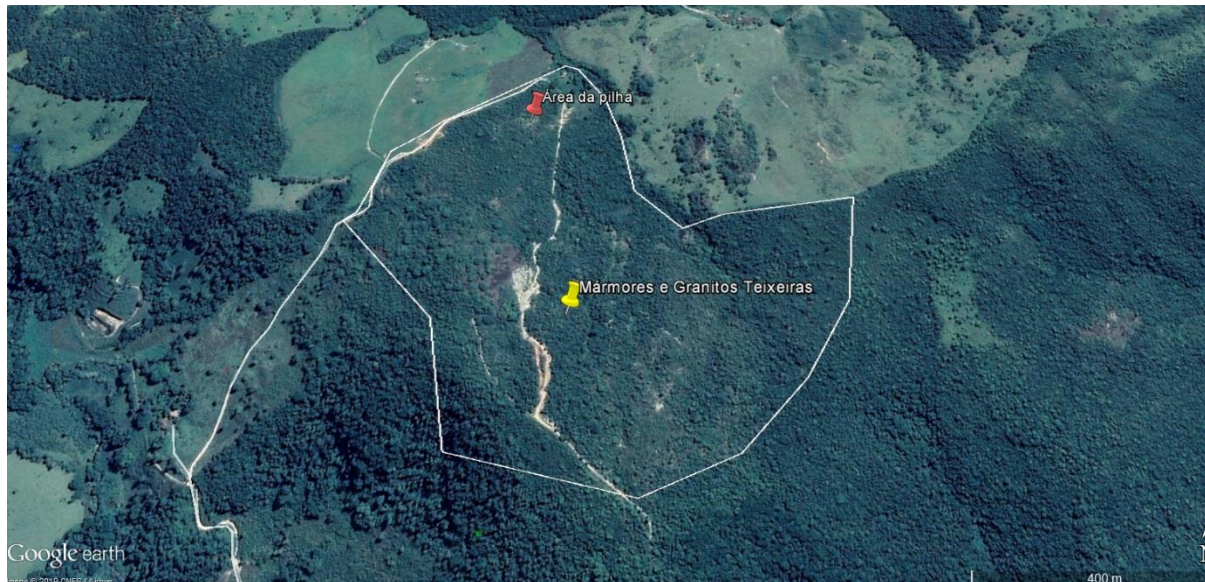
Imagem 02- Área onde se localizará a pilha de rejeitos.

de vegetação nativa, conforme imagem 02 abaixo. Conforme já mencionado, não foi apresentada autorização para supressão de vegetação no empreendimento.
