Parecer Técnico SEMAD/SUPRAM ASF-DRRA nº. 112/2022

<b>Parecer Único de Licença Ambiental Simplificada (RAS) nº 112/2022</b>			
<b>Nº Documento do Parecer Único vinculado ao SEI: 52964377</b>			
<b>Processo SLA Nº: 2889/2022</b>		<b>SITUAÇÃO:</b> Sugestão pelo indeferimento	
<b>EMPREENDEDOR:</b>	Draga Cris LTDA	<b>CNPJ:</b>	02.088.634/0001-73
<b>EMPREENDIMENTO:</b>	Draga Cris LTDA	<b>CNPJ:</b>	02.088.634/0001-73
<b>MUNICÍPIO:</b>	Lagoa da Prata - MG	<b>ZONA:</b>	Rural
<b>CRITÉRIO LOCACIONAL INCIDENTE:</b> <ul style="list-style-type: none"><li>Não há incidência de critério locacional conforme Instrução de Serviço Sisema 01/2018.</li></ul>			
<b>CÓDIGO:</b>	<b>ATIVIDADE OBJETO DO LICENCIAMENTO (DN COPAM 217/17):</b>	<b>CLASSE</b>	<b>CRITÉRIO LOCACIONAL</b>
A-03-01-8	Extração de areia e cascalho para utilização imediata na construção civil	3	0
A-03-02-6	Extração de argila usada na fabricação de cerâmica vermelha.	3	
<b>CONSULTORIA/RESPONSÁVEL TÉCNICO:</b>		<b>REGISTRO:</b>

### **Parecer Técnico de Licença Ambiental Simplificada (RAS)**

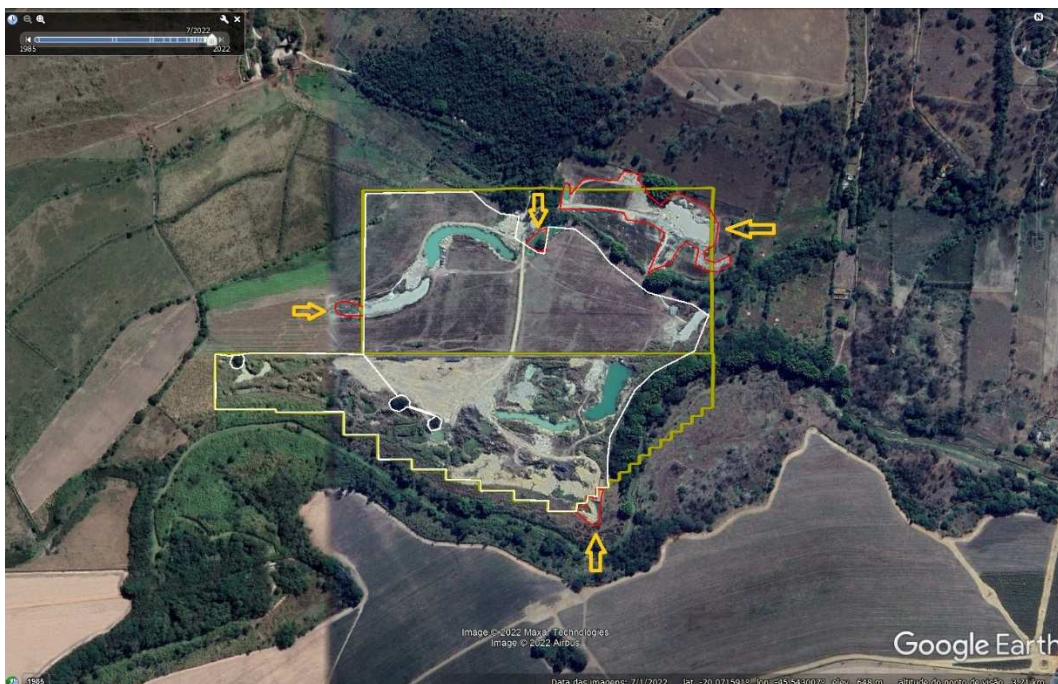
Sistema de Requerimento de Licenciamento Ambiental, o qual também integra o processo em tela. Constatou-se que parte da lavra foi exercida fora da área diretamente afetada inicialmente informada ao órgão ambiental, e também dos limites das poligonais ANM nº 834.484/2008 e 833.116/2015. Diante do exposto, o empreendedor foi autuado por operar sem licença (Código 106 do decreto nº 47.383/2018), através do Auto de Infração nº 301917/2022.

**Figura 01:** Área de lavra (vermelho) parcialmente exercida fora das poligonais dos processos ANM nº 834484/2008 e 833116/2015 (verde oliva) e também da área diretamente afetada apresenta ao órgão ambiental (branco). Fonte: Google Earth, 2022/Autos do processo nº 2889/2022.

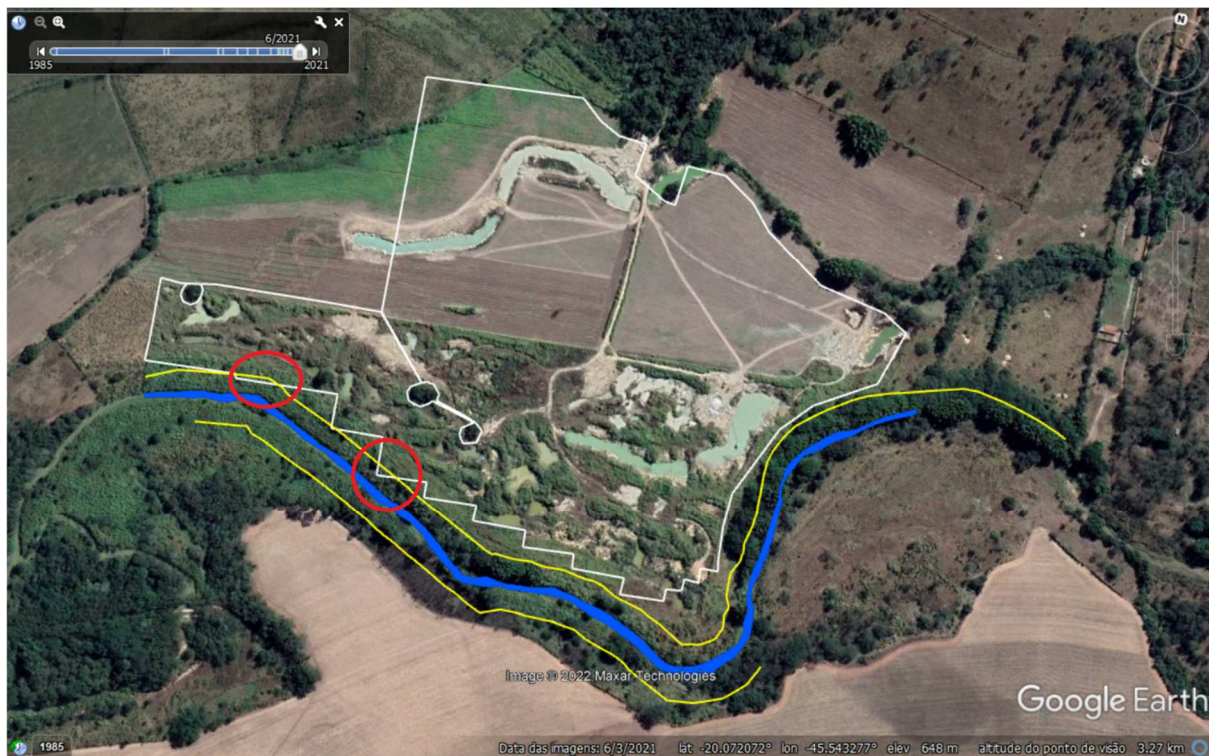
Além dessas intervenções em APP praticadas no ano de 2019, sem a devida autorização do órgão ambiental competente, observa-se também que, de acordo com polígono da área diretamente afetada, a continuidade da operação do empreendimento incorrerá em novos pontos de intervenção em APP.

**Figura 04:** Partes da área diretamente afetada (polígono branco) que intervirão em área de preservação permanente (polígono amarelo), evidenciadas pelos círculos em vermelho. Fonte: Google Earth, 2021/Autos do processo administrativo.

Ante o exposto, a ausência de documento autorizativo para a intervenção ocorrida, assim como as que ainda vão ser realizadas pelo empreendimento, também inviabilizam a concessão do LAS. Dessa forma, o empreendedor deve providenciar o Documento Autorizativo para Intervenção ambiental visando a sua regularização, nos termos da Resolução Conjunta SEMAD/IEF Nº 3.102/2021 e do Decreto Estadual Nº 47.749/2019. Importante ressaltar que tal documento autorizativo deve ser providenciado previamente à formalização de novo processo de Licença Ambiental Simplificada, considerando o que preconiza do Art. 15 da DN COPAM Nº 217/2017:
