PARECER ÚNICO N. 0572566/2019 (SIAM)

INDEXADO AO PROCESSO: Licenciamento Ambiental	PA COPAM: 00287/2000/006/2018	SITUAÇÃO: Sugestão pelo Indeferimento
FASE DO LICENCIAMENTO:	Revalidação da Licença de Operação	VALIDADE DA LICENÇA: -

Este parecer tem por objetivo subsidiar a Câmara Técnica Especializada de Atividades Industriais - CID do COPAM, no julgamento do requerimento de Revalidação da Licença de Operação Corretiva – LOC n. 038/2012, do empreendimento CALCINACAO IMPERIAL LTDA., cuja atividade refere-se à fabricação de cal virgem, no município de Córrego Fundo-MG.

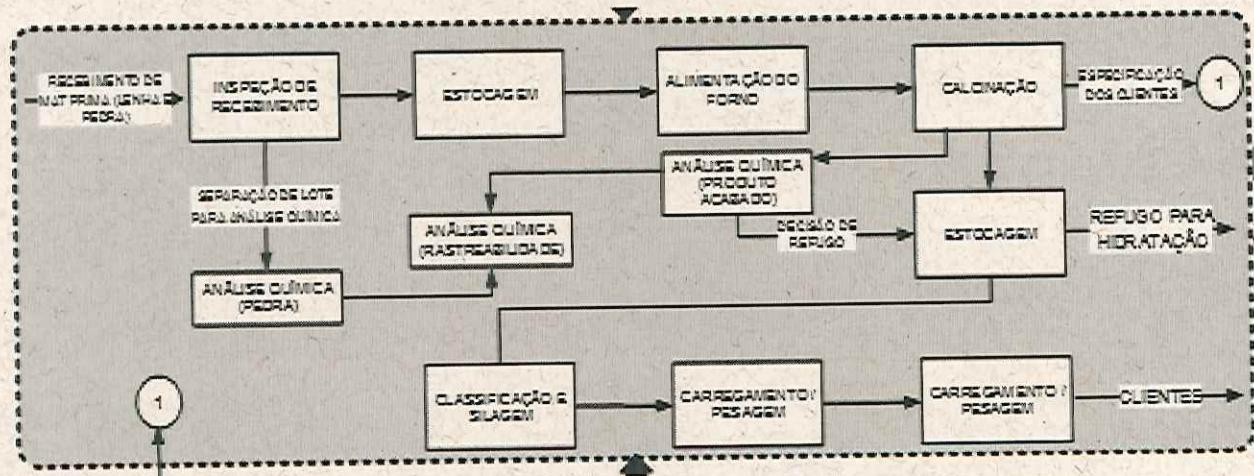
Figura 1. Fluxograma do processo produtivo.

O processo produtivo se resume no recebimento do carbonato de cálcio, aquecimento do mesmo nos fornos, onde é promovida a reação química para obtenção do torne óxido de cálcio. Abaixo encontra-se o fluxograma com ilustração do processo produtivo:

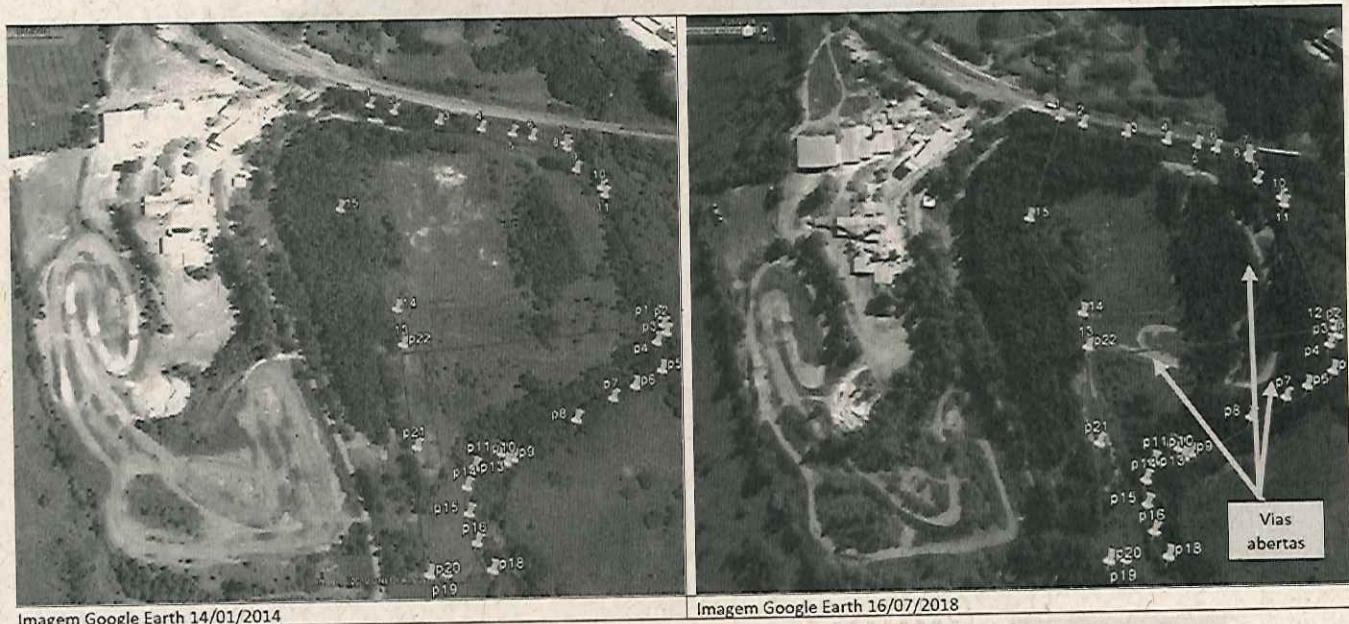
Figura 2. Vias de acesso abertas/utilizadas nas áreas de Reserva Legal.

Ao avaliar as condições das referidas áreas através de imagens de satélite, verificou-se que foram abertas e/ou utilizadas vias de acesso no interior das áreas de Reserva Legal entre os anos 2014 e 2016, conforme ilustrado na Figura 2 abaixo.

Face ao exposto, lavrou-se o Auto de Infração nº 201665/2019 (folha 166).

Noutro giro, não obstante ser informado no FCEI que não haveria intervenção ou supressão de vegetação nativa, por imagens de satélite foi observado o contrário. Segundo explanado pelo Técnico, foram abertas vias de acesso no interior da área de Reserva Legal, entre os anos 2014 e

2016. A citada ingerência não foi autorizada pelo Órgão Ambiental competente, igualmente, não se observa no Siam quaisquer processos de Autorização de Intervenção Ambiental – AIA, formalizados para regularizar tais intervenções ou mesmo recuperar da área degradada, a contramão da Resolução Conjunta Semad/IEF n. 1.905/2013 e Lei Estadual n. 20.922/2013.
