PARECER TÉCNICO DE LAS/RAS Nº 14/SEMAP/SUPRAM LESTE - DRRA/2021

PA COPAM Nº: 2802/2020

EMPREENDEDOR: MINERAÇÃO ALVARENGUINHA LTDA **CNPJ:** 18.503.151/0001-28

CÓDIGO:	ATIVIDADE OBJETO DO LICENCIAMENTO	CLASSE	PARÂMETRO
A-02-07-0	Lavra à céu aberto - minerais não metálicos, exceto rochas ornamentais e de revestimento	2	Produção bruta: 2.500 t/ano

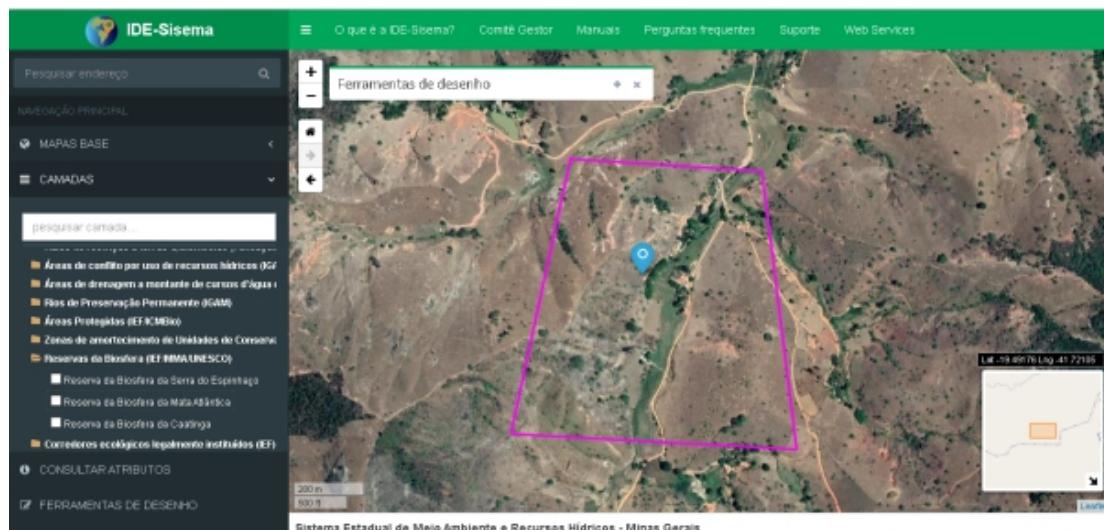
Figura 01: Poligonal e coordenada geográfica apresentadas no processo SLA nº 2802/2020.
Fonte: IDE-SISEMA (acessado em 14/12/2020).

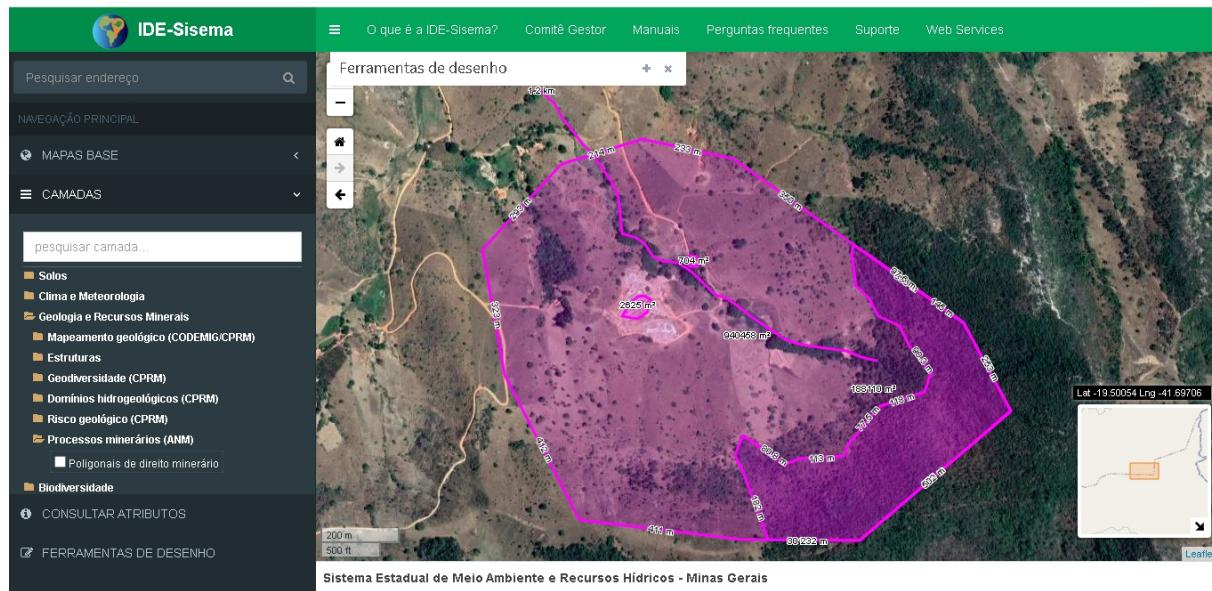
Figura 02: Poligonais da propriedade, da Reserva Legal, das bancadas e das estruturas de apoio, enviadas por e-mail, pelo empreendedor/consultor.

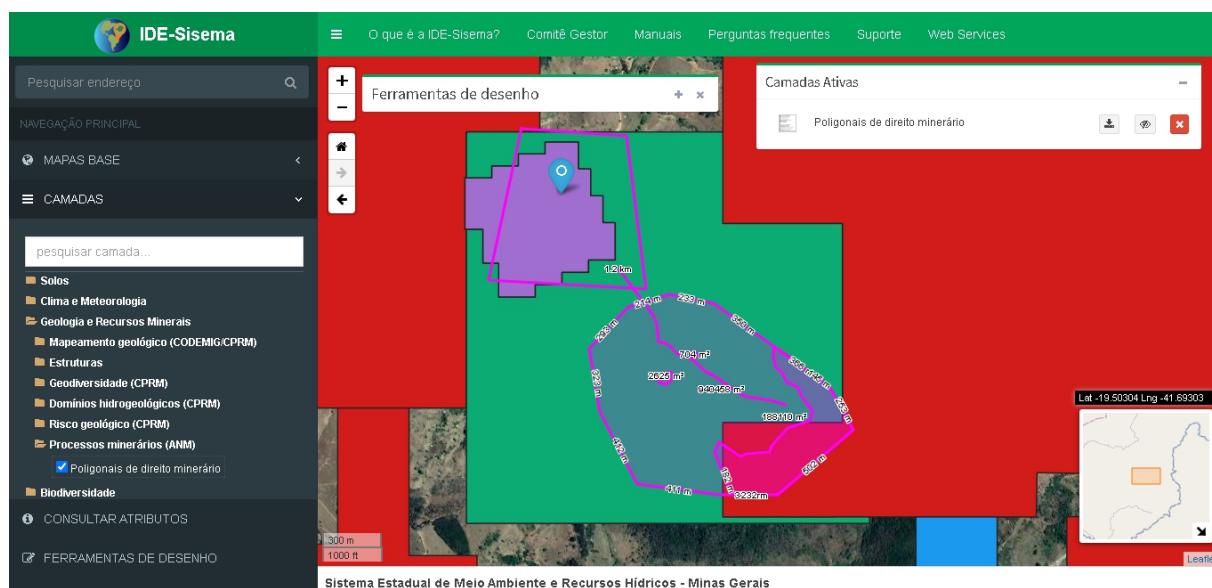
Figura 03: Comparação da poligonal e coordenada geográfica apresentadas no processo SLA e das poligonais enviadas por email. Fonte: IDE-SISEMA (acessado em 14/12/2020).

A análise dos dados vetoriais encaminhados pelo requerente e disponíveis no sítio eletrônico da ANM aponta, ainda, que o desenvolvimento da atividade de extração mineral, ou seja, a Área Diretamente Afetada - ADA do empreendimento, ocorre fora dos limites da poligonal minerária sob registro nº 002.760/1940, o que não apresenta conformidade ao disposto no Art.85 do Decreto-Lei nº 227/1967 e ao § 2º do Art. 6º do Decreto Federal nº 9.406/2018.

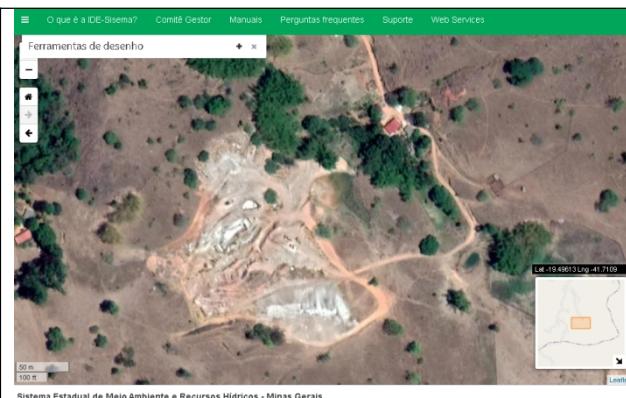
Figura 04: Imagem da área das poligonais enviadas por e-mail.

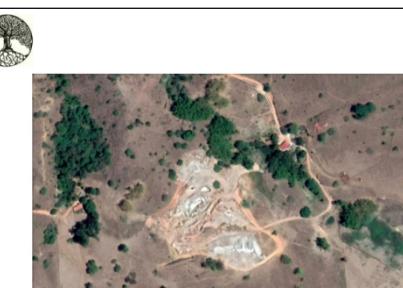
Figura 05: Imagem do relatório fotográfico apresentado nas informações complementares.

Foi confirmado pelo empreendedor e pelo relatório fotográfico apresentado que, no empreendimento existe uma pilha de rejeito/estéril, sendo essa atividade caracterizada pelo código A-05-04-6 Pilha de rejeito/estéril de rochas ornamentais e de revestimento, pegmatitos, gemas e minerais não metálicos (Redação dada pela Deliberação Normativa Copam nº 240, de 29 de janeiro de 2021), da DN COPAM nº 217/2017.

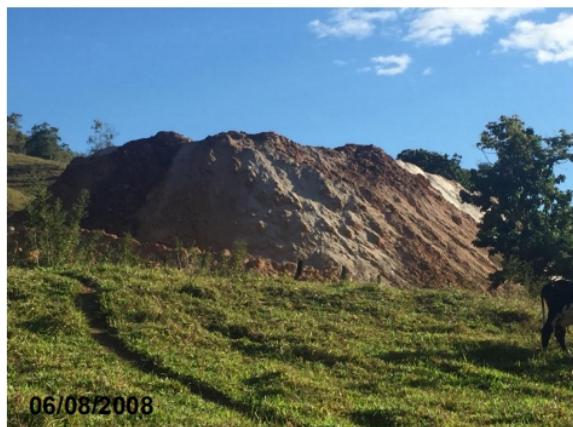
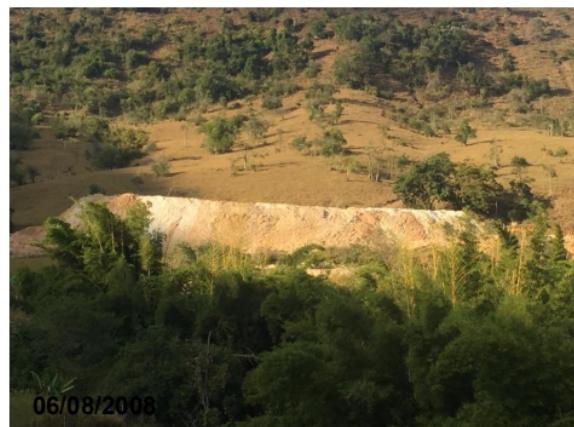
Vista das áreas de aterro de material inerte após remoção das cavas – fotos tiradas em 2008

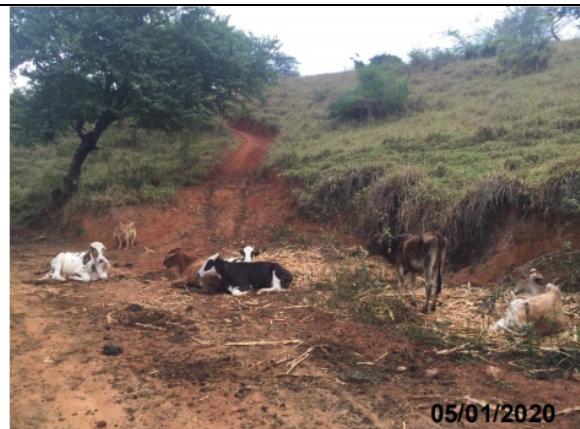
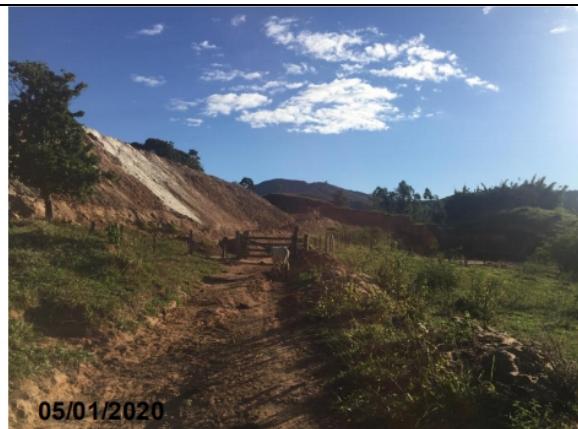
Vista das áreas onde já se realizou o aterro e o plantio da *Braquiaria decumbens* – JAN 2020.
