PARECER ÚNICO Nº 0593012/2020			
INDEXADO AO PROCESSO: Licenciamento Ambiental	PA COPAM: 2134/2013/003/2020	SITUAÇÃO: Sugestão pelo Indeferimento	
FASE DO LICENCIAMENTO: Concomitante – LAC2-LIC+LO	Licença Ambiental	VALIDADE DA LICENÇA: ***	
PROCESSOS VINCULADOS CONCLUÍDOS:		PA COPAM:	SITUAÇÃO:
Autorização para Intervenção Ambiental	2286	Indeferida	
EMPREENDEDOR: Mineração Conselheiro Mata Ltda.	CNPJ: 20.200.796/0001-33		
EMPREENDIMENTO: Mineração Conselheiro Mata Ltda.	CNPJ: 20.200.796/0002-14		
MUNICÍPIO (S): Serro/MG	ZONA: Rural		
COORDENADA GEOGRÁFICA (DATUM): SIRGAS 2000 /23K	LAT/Y 18° 19' 1.45"	LONG/X 43° 25' 35.47"	
LOCALIZADO EM UNIDADE DE CONSERVAÇÃO:			
<input type="checkbox"/> INTEGRAL	<input type="checkbox"/> ZONA DE AMORTECIMENTO	<input checked="" type="checkbox"/> USO SUSTENTÁVEL	<input type="checkbox"/> NÃO
BACIA FEDERAL: Rio Jequitinhonha	BACIA ESTADUAL: Alto rio Jequitinhonha		
UPGRH: JQ1	SUB-BACIA: Ribeirão da Lomba / Córrego João Rosa

CÓDIGO: A-02-06-2	ATIVIDADE OBJETO DO LICENCIAMENTO: (DN COPAM 217/2017): Lavra a céu aberto – rochas ornamentais e de revestimento	CLASSE	
A-05-04-6	Pilha de rejeito/estéril de rochas ornamentais e de revestimento		
F-06-01-7	Posto

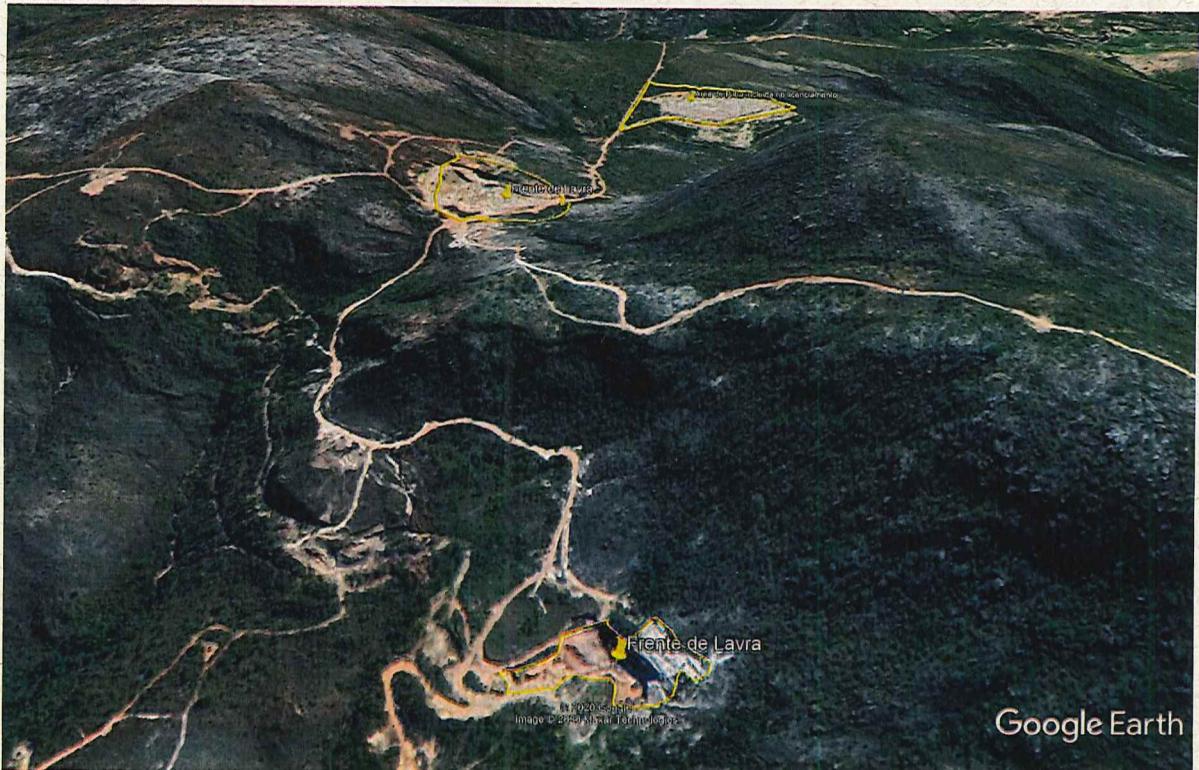
Imagen 01: ADA do empreendimento.

De acordo com os estudos apresentados, a Área Diretamente Afetada - ADA foi o somatório de todas as intervenções pretendidas e corretivas, perfazendo um total de 6,4777 ha. Porém, verifica-se que ADA apresentada não condiz com a realidade do empreendimento, tendo em vista que as áreas de estradas, área de apoio e áreas antropizadas pela mineração no entorno das frentes de lavra e pilha de rejeito não foram incluídas como ADA. A não inclusão dessas áreas compromete todos os estudos apresentados, uma vez que a ADA do empreendimento foi subdimensionada. Segue abaixo uma imagem da ADA do empreendimento

apresentada nos estudos (amarelo), onde se pode verificar o seu entorno antropizado pela mineração.

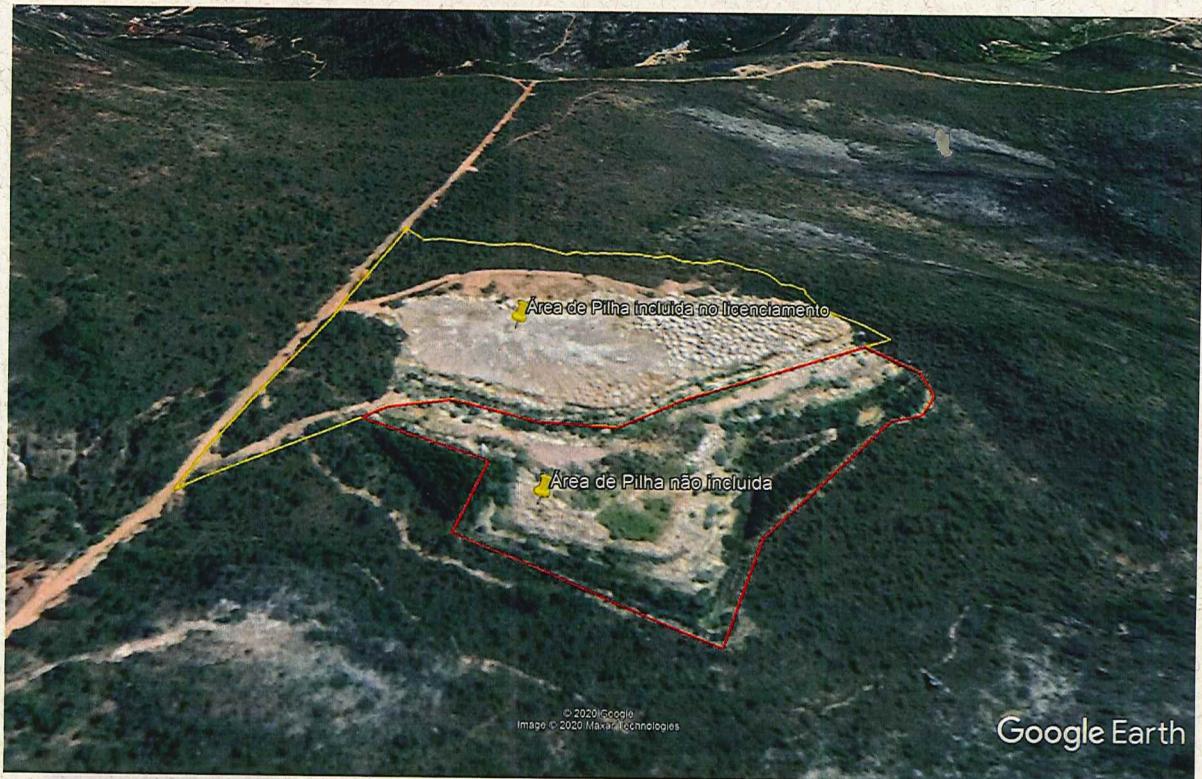
**Imagen 03:** Área da pilha de rejeito/estéril contemplada no licenciamento (em amarelo) e não contemplada no licenciamento (em vermelho).

Verifica-se que no processo em questão foi informada uma área de pilha de 3,546 ha, porém, a área de pilha de rejeito/estéril é maior, do que a informada, superando uma área total de 5,00 ha. Destaca-se que embora o empreendedor justifique que essa área encontra-se em reabilitação, nunca houve regularização da mesma, e essa área deve ser considerada para fins de classificação do empreendimento, uma vez que não houve regularização ambiental da mesma e empreendimento operou por vários anos sem declarar essa atividade. Considerando o somatório de toda a área da pilha, a classe do empreendimento correta é 5 nos termos da Deliberação Normativa Copam nº 217/2017, por se tratar de uma atividade de porte médio, e grande potencial poluidor.
