Parecer nº 261/SEMAP/SUPRAM SUL - DRRA/2022

Parecer Único de Licenciamento Ambiental Simplificado (RAS) nº 261/SEMAP/SUPRAM SUL - DRRA/2022

PA COPAM Nº: 2732/2022	SITUAÇÃO: Sugestão pelo Indeferimento		
EMPREENDEDOR: LEOPOLDINA LILIA DE OLIVEIRA MAIA		CNPJ:	26.288.092/0001-40
EMPREENDIMENTO: LEOPOLDINA LILIA DE OLIVEIRA MAIA		CNPJ:	26.288.092/0001-40
MUNICÍPIO(S): Guapé		ZONA:	Rural
COORDENADAS GEOGRÁFICAS (DATUM):	LAT/Y: 20°52'8.5"S	LONG/X: 45°57'3.9"W

**Parecer Técnico de Licença Ambiental Simplificada (RAS) nº 261/SEMAD/SUPRAM
SUL - DRRA/2022**

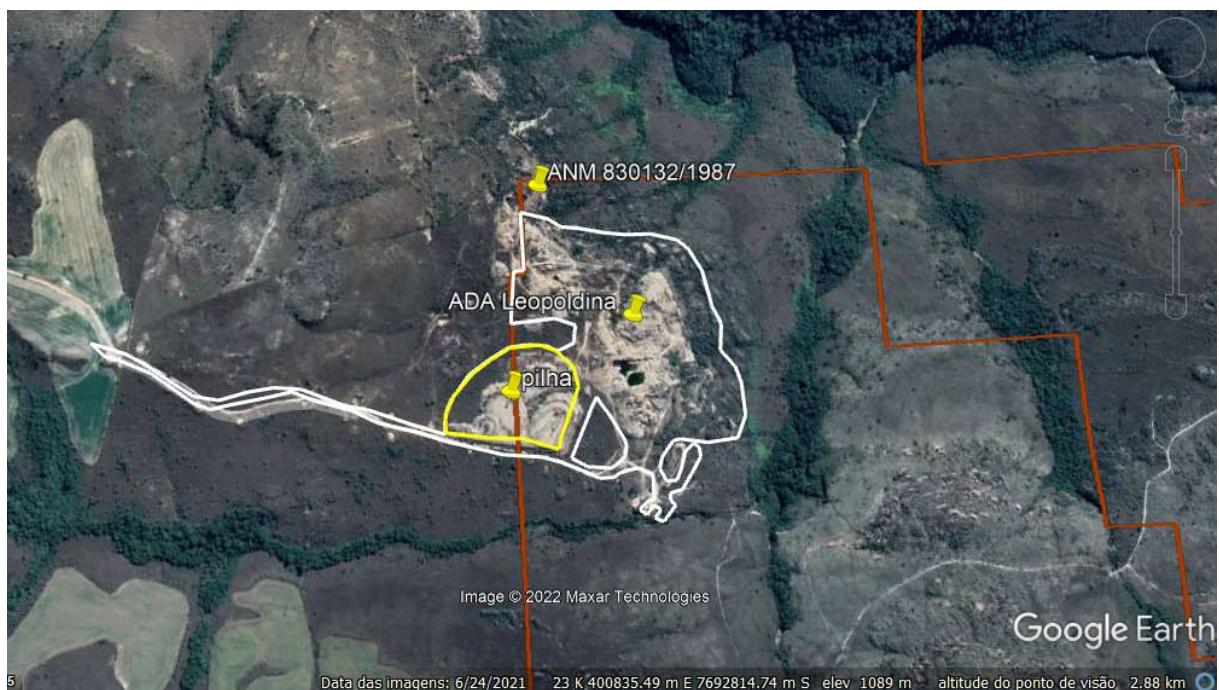
O empreendimento declarou estar em fase de projeto, entretanto, mediante projeção no software Google Earth dos arquivos .shp encaminhados pelo empreendedor e anexados ao processo administrativo, foram observados vestígios de atividade pretérita de mineração na área requerida, conforme figura abaixo:

Figura 1 - ADA do empreendimento (em branco), poligonal ANM (em vermelho), área de pilha (em amarelo).

Foi declarado no RAS que a lavra do empreendimento ocorrerá em área degradada, já lavrada anteriormente. Nenhum relatório fotográfico foi apresentado evidenciando a situação do empreendimento. E, na imagem 1, obtida pelo satélite google Earth, foi observado vegetação em regeneração, mas não foi apresentado caracterização da flora da ADA para justificar a ausência de intervenção ambiental que implique em autorização. O Decreto 47749/2019, no Art 3 considera as intervenções ambientais passíveis de autorização. E segundo a DN 217/17, as autorizações para intervenção ambiental deverão ser obtidas e apresentadas na formalização do LAS.
