Parecer nº 232/SEMAD/SUPRAM SUL - DRRA/2022

Parecer Técnico de LAS nº 232/SEMAD/SUPRAM SUL - DRRA/2022

O empreendimento **Orcigran Empresa de Mineração Ltda.** requer licença para realizar extração de granito em local situado na estrada dos Araújo, Sítio da Grotinha, Fazenda Boa Vista, zona rural do município de Brazópolis, nos domínios do direito minerário nº 830.165/2013.

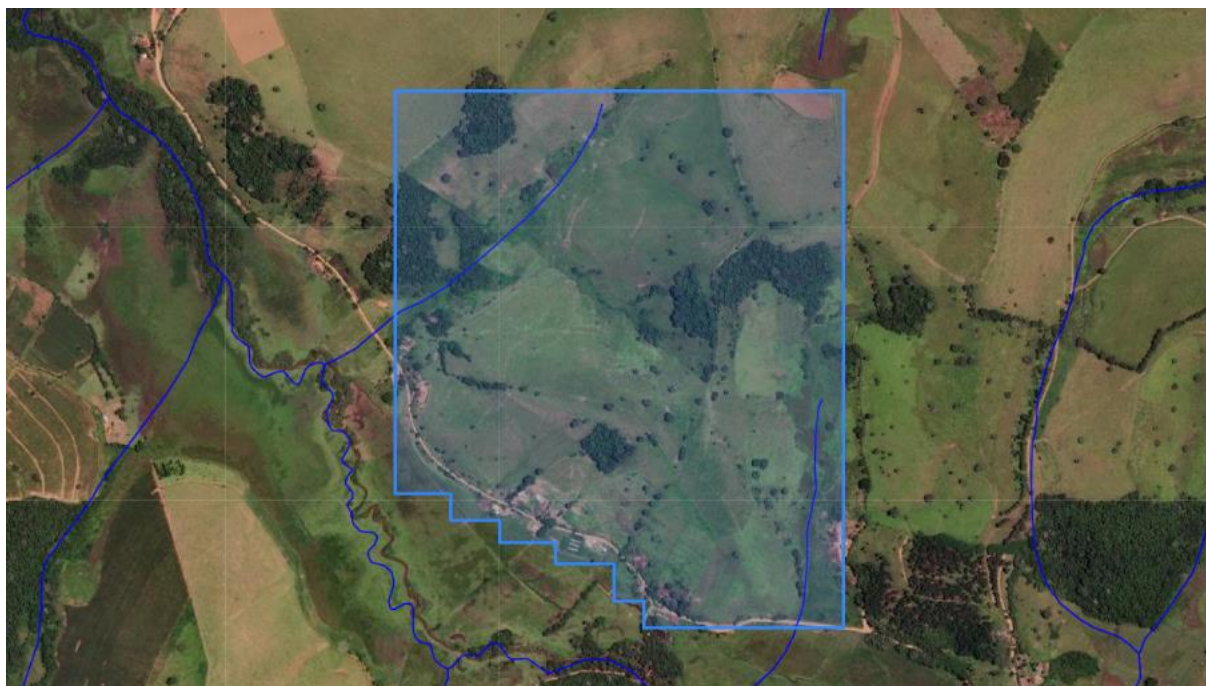
Figura 1 - Localização do empreendimento conforme polígono inserido no SLA

O polígono apresentado no SLA, como mostra a figura a seguir, diz respeito ao direito minerário e não à ADA do empreendimento, que seria o correto, fato que prejudica uma avaliação geográfica precisa dos impactos.

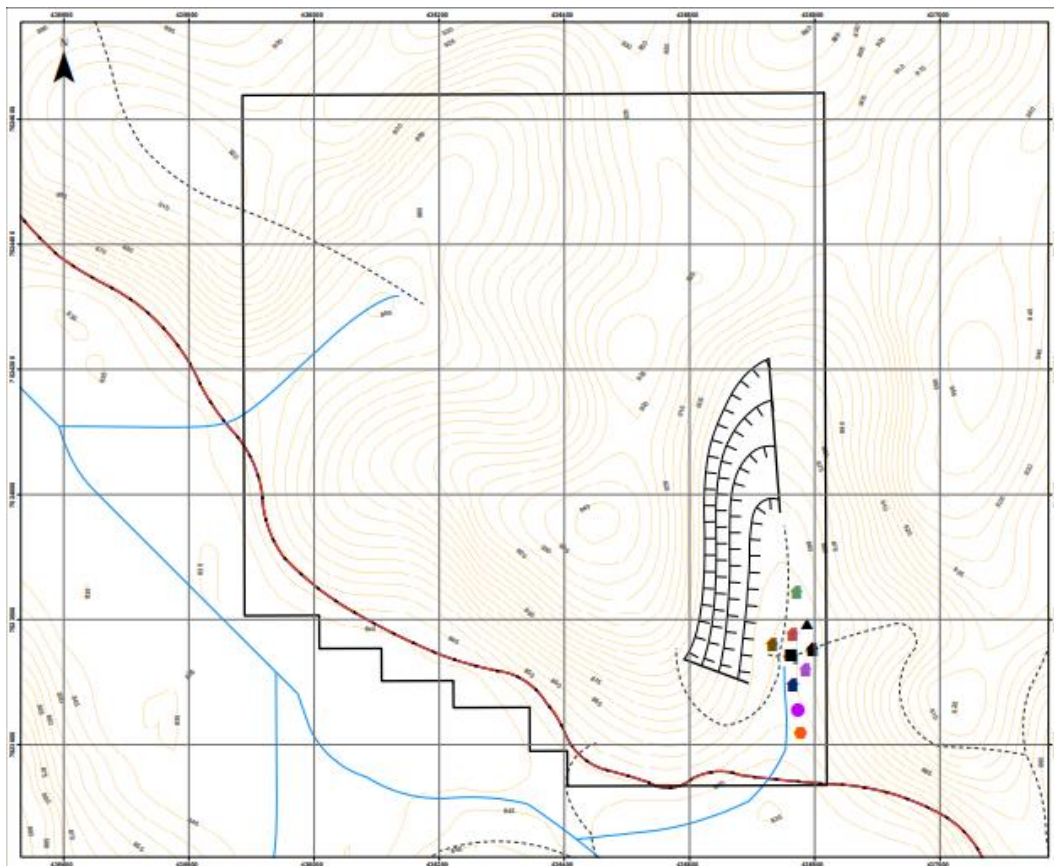
Figura 2 - Planta de detalhe da área de lavra e estruturas de apoio

Já a planta de detalhe das operações de lavra – cava final, constante na p. 20 do RAS e reproduzida na figura a seguir, traz a localização da área de lavra e das estruturas de apoio na porção sudeste do polígono minerário, localização esta onde haveria um curso d'água e árvores isoladas esparsas, se comparadas com a imagem aérea da figura anterior,.

Ademais, a resposta apresentada ao **item 02** da solicitação de informações complementares corrobora com a existência de árvores isoladas na ADA do empreendimento e diverge da "planta de detalhe das operações de lavra – cava final", constante na p. 20 do RAS, ao não apresentar uma linha de drenagem (curso d'água) entre a área de apoio (escritório, alojamento, balança etc.) e a área de lavra. Tal conflito de informações prejudica a avaliação de possíveis intervenções em áreas de preservação permanente

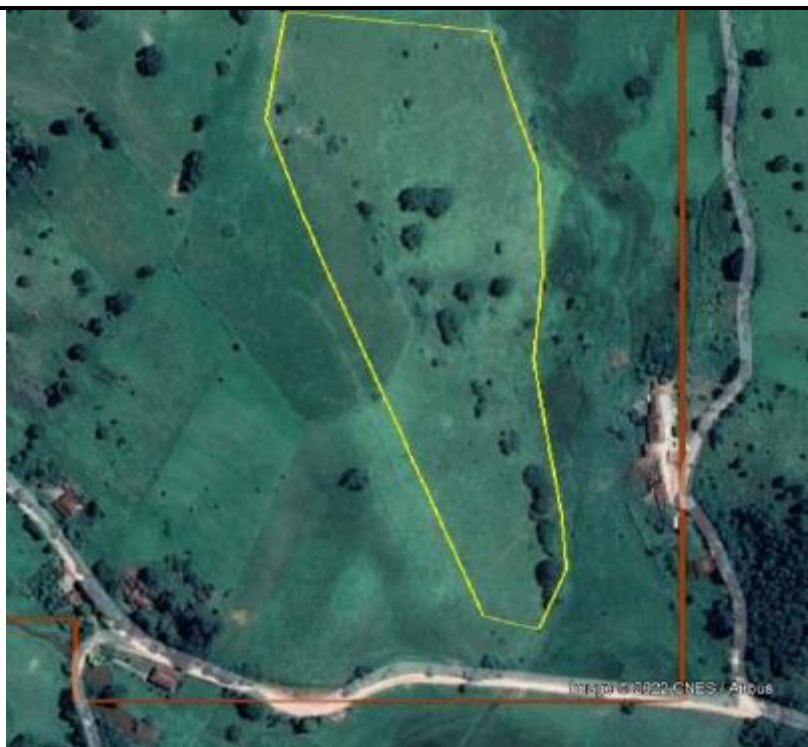
Figura 3 - Área de lavra contendo árvores isoladas

No ofício-resposta foram apresentadas fotografias do local demonstrando se tratar de uso do solo composto por áreas de pastagem com árvores isoladas esparsas. Foi informado que na área de 5 ha onde se dará a atividade minerária existem aproximadamente 15 indivíduos arbóreos que necessitarão ser suprimidos. Foi apresentada a figura a seguir, que traz em amarelo a área destinada às atividades de lavra contendo os indivíduos arbóreos que demandarão supressão.

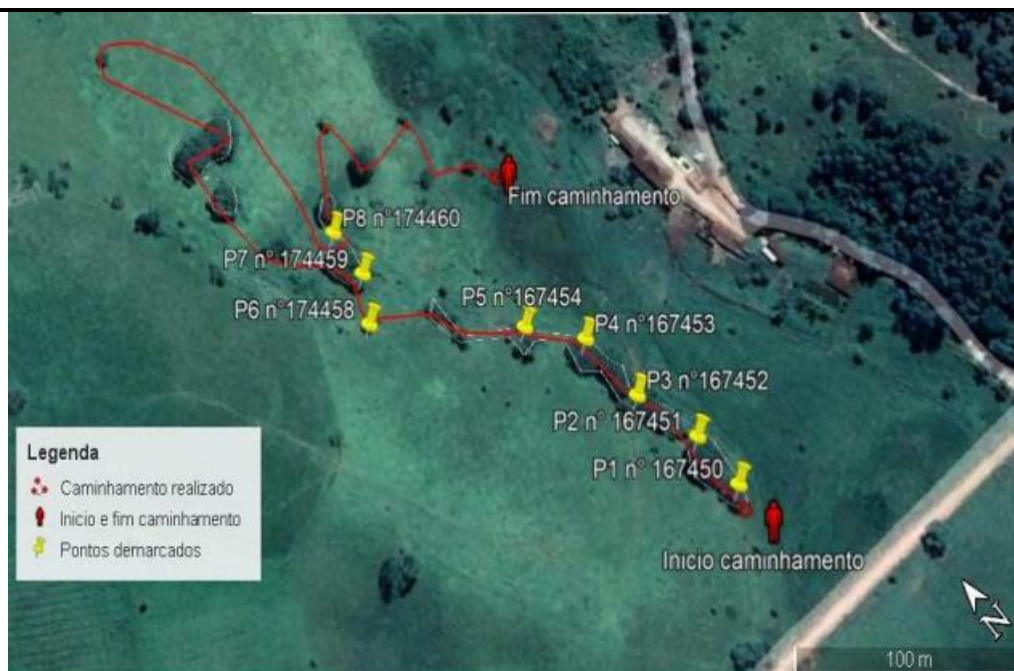
Figura 4 - Caminhamento realizado para inventário florestal

Em 22/07/2022 foi inserido no SLA, como resposta ao **item 01**, um laudo técnico de caracterização da vegetação elaborado pelo engenheiro florestal João Paulo Andrade Azevedo, CREA RJ2008121510D-MG, ART nº MG20221318622. O levantamento florestal realizado na modalidade de censo, onde foi percorrido cerca de 754 metros, levantou um total de 39 árvores isoladas nativas dentro de uma possível área de intervenção pela atividade minerária pretendida. Foram considerados os indivíduos arbóreos com CAP (circunferência na altura do peito) maior que 10 cm. As espécies e famílias que obtiveram o maior índice de valor de importância foram *Platycamus regnellii* Benth (Pereira), *Eugenia brasiliensis* Lam (Grumixama) e *Zanthoxylum rhoifolium* Lam (Mamica-de-porca). Foram encontradas ao todo 10 Pereiras, 8 Grumixamas, 7 Mamicas-de-porca, 4 Pau-branco e 3 Jacarandás-cabreúva, dentre outras.

A figura a seguir mostra em vermelho o caminhamento realizado e em amarelo alguns pontos demarcados.
