Parecer nº 100/FEAM/URA SM - CAT/2024

| Parecer Técnico de LAS/RAS nº 100/FEAM/URA SM-CAT/2024 | | | | |

O empreendedor Josué Domingues de Andrade, proprietário do empreendimento de mesmo nome Josué Domingues de Andrade, cujo nome fantasia é **ANDRADE COM & TRANSPORTE DE MATERIAIS DE CONSTRUÇÃO**, inscrito sob CNPJ nº 71.000.376/0001-44, atua no ramo de gerenciamento de Resíduos da Construção Civil (RCC) e volumosos, na zona urbana do município de Monte Sião/MG.

Em 26/03/2024 foi formalizado junto a FEAM/URA Sul de Minas o **Processo Administrativo de Licenciamento Ambiental Simplificado SLA nº 506/2024** para regularização ambiental das seguintes atividades, listadas na Deliberação Normativa COPAM nº 217/2017:

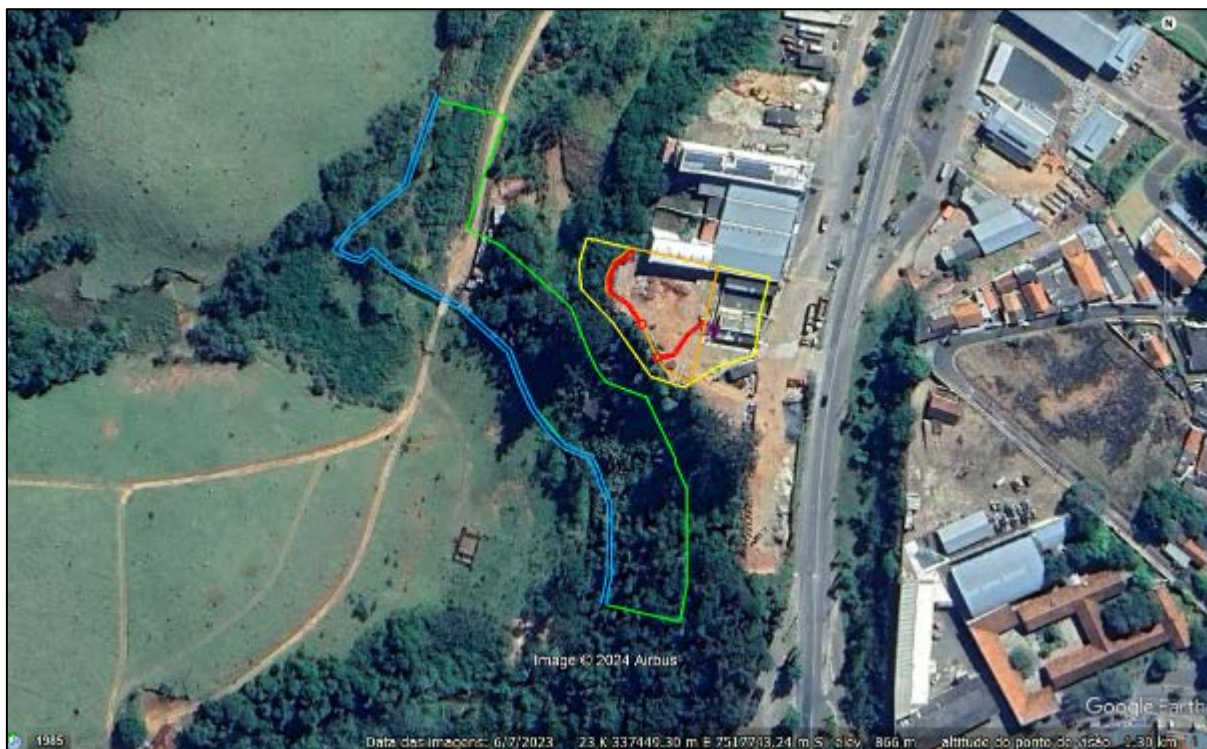
Mediante projeção no software Google Earth dos arquivos .shp encaminhados pelo empreendedor e anexos ao processo administrativo (Figura 1), foi verificado que o empreendimento localiza-se em área antropizada, possuindo no seu entorno imediato atividades comerciais e residências, bem como propriedades rurais. Na parte de trás do terreno, à oeste, existe um **curso d'água** denominado córrego Monte Sião, distante aproximadamente 50 m do empreendimento, onde observa-se associada a este a presença de um mosaico de vegetação composto por **fragmento de vegetação nativa** do tipo Floresta Estacional Semidecidual Montana e espécies exóticas, como: leucenas, mamonas, bananeiras, eucaliptos, observados no relatório técnico acostado no processo.

**Figura 1** - Imagem de satélite da área do empreendimento, compreendendo: área total (em amarelo), área de disposição de resíduos (em laranja), sistema de drenagem de águas pluviais projetado (em vermelho), área de estocagem de resíduos perigosos (em roxo), córrego Monte Sião (em azul) e sua APP (em verde). Fonte: Google Earth e arquivos shp encaminhados. Data da imagem: 07/06/2023.

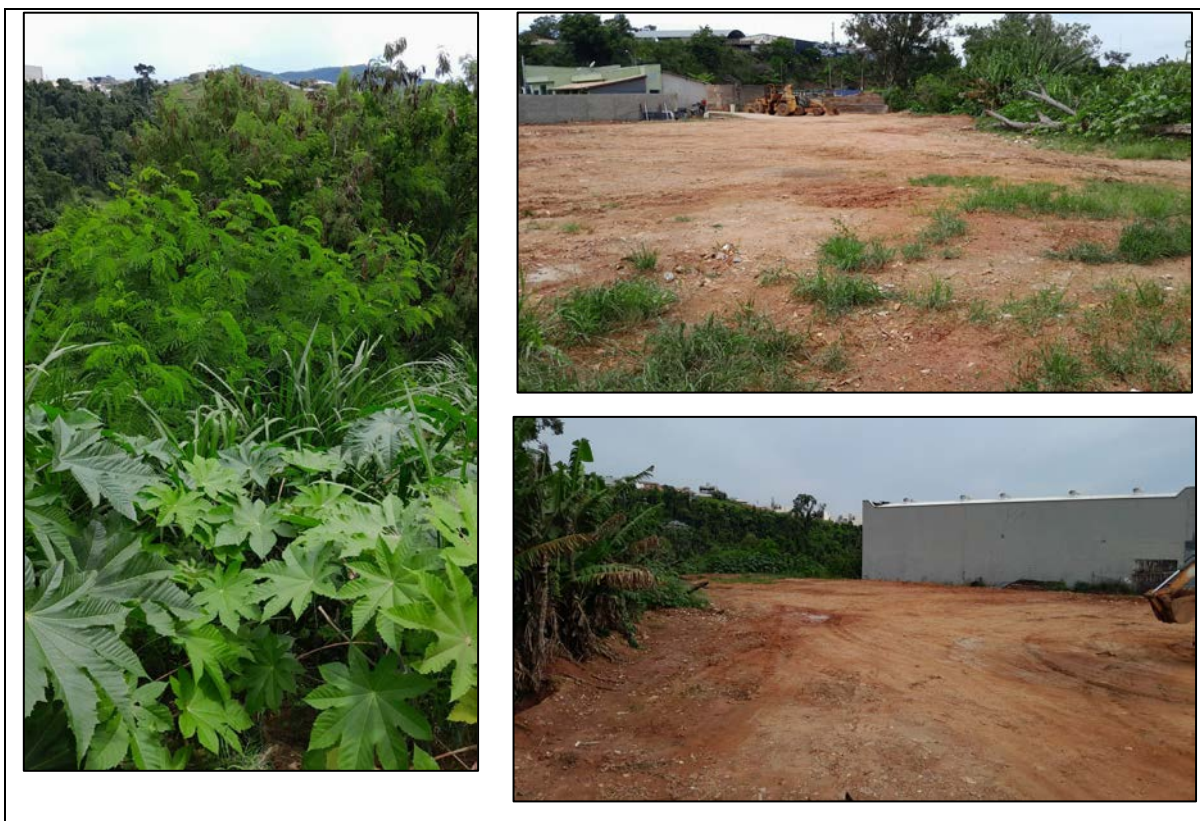
Ainda de acordo com o relatório técnico apresentado não houve avanço da área do aterro sob o fragmento florestal. Houve um deslocamento da imagem aérea no decorrer dos anos, quando se observa o polígono do empreendimento. Foi mencionado, ainda, que as espécies de vegetação no limite da área do empreendimento são classificadas como exóticas, sendo estas herbáceas, leguminosas e espécies de reflorestamento (eucaliptos), conforme fotos apresentadas (Figuras 2 e 3), estando dispensadas de autorização para intervenção ambiental.

**Figura 2** – Fotos acostadas no processo onde observa-se a presença de vegetação exótica ao fundo do empreendimento.

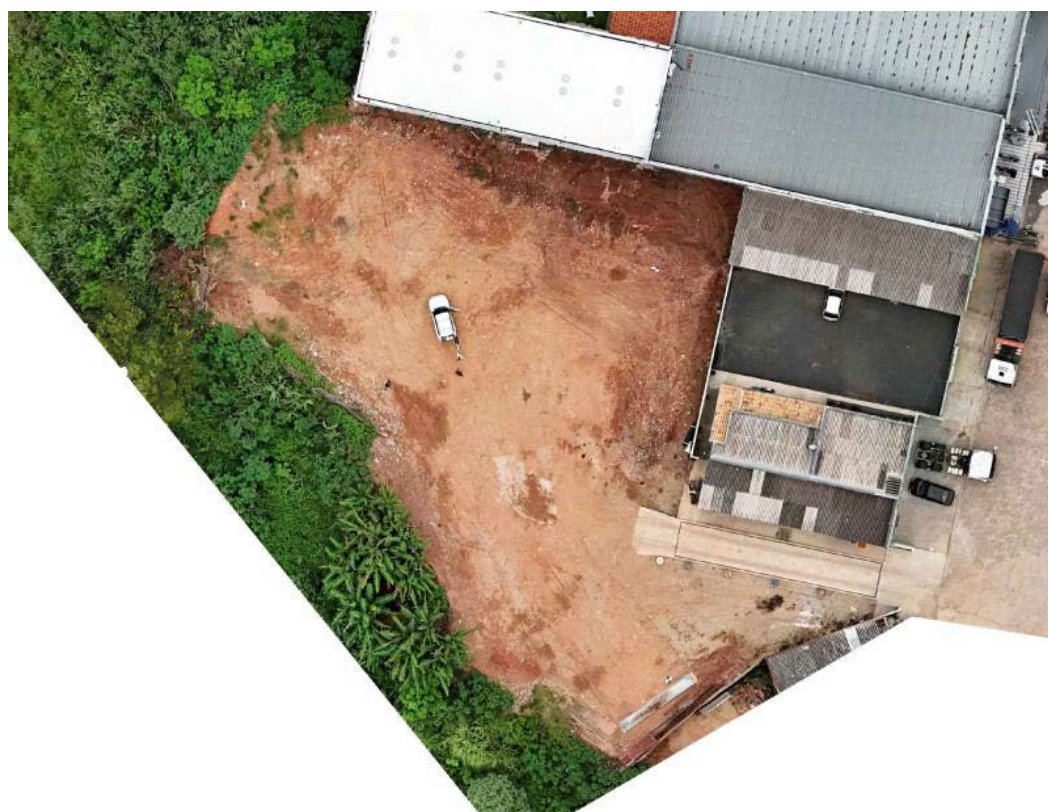
**Figura 3** – Imagem de levantamento aéreo realizado sobre a área do empreendimento. Fonte: Foto do relatório técnico acostado no processo.

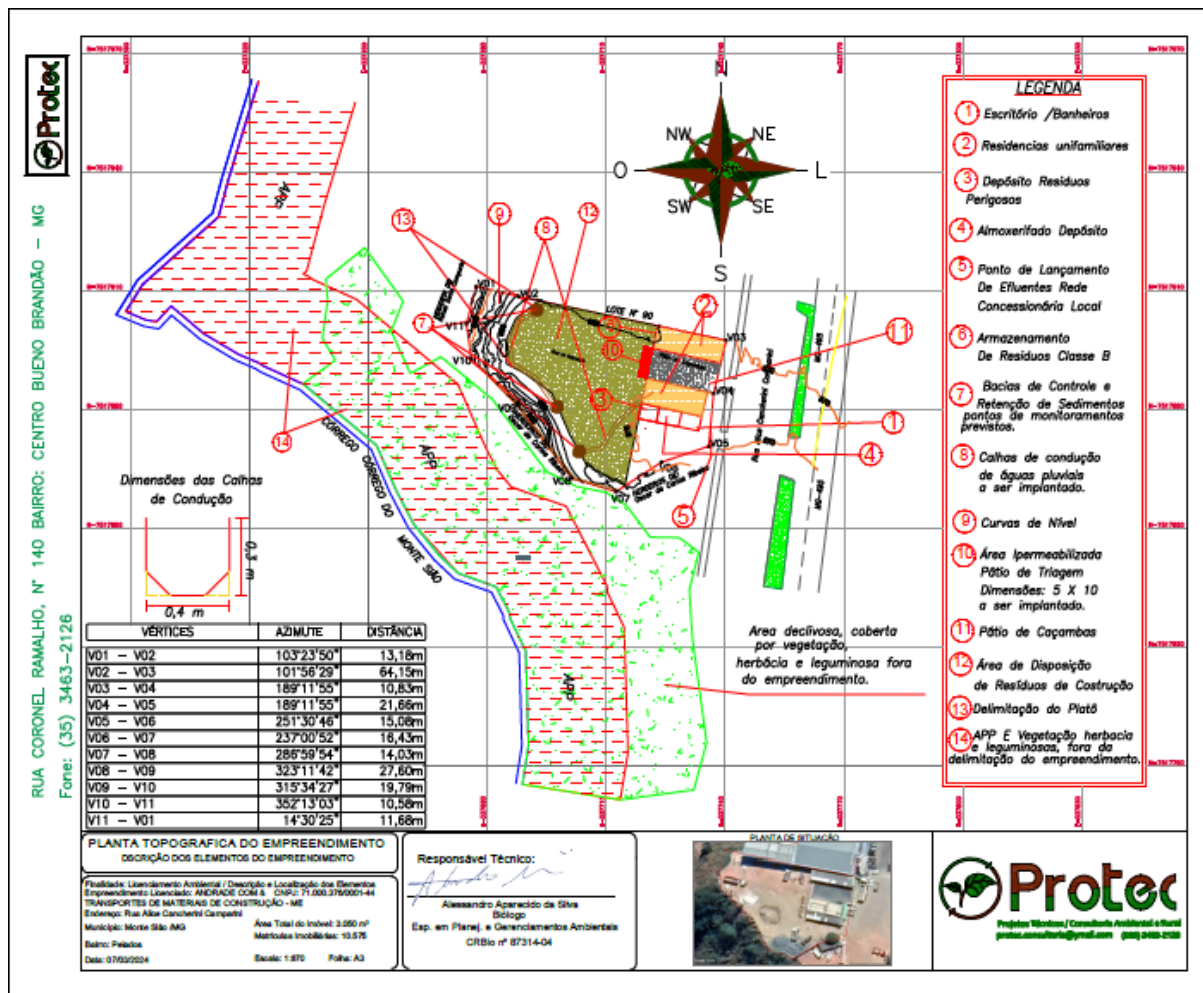
De acordo com a planta planialtimétrica apresentada (Figura 4), a área do aterro encontra-se na cota 869 m e a cota da rua (entrada do empreendimento) é de 870 m. Assim, para nivelamento da área do empreendimento com a rua será aterrado entorno de 1 m de altura e, consequentemente, a altura final do platô do aterro ficará 2 m acima do nível da rua. Levando-se em conta a proximidade da área de disposição de resíduos com edificações existentes e a

diferença da cota final do aterro e da cota do curso d'água ao fundo do empreendimento (superior a 10 m), conclui-se que o local requerido apresenta-se com área muito abaixo do esperado para o volume diário informado, podendo ocasionar instabilidade geotécnica do maciço e colocar em risco a segurança dos funcionários, as edificações próximas e o referido curso d'água. Soma-se a isto, a ausência de área no entorno para manutenção e inspeção periódica do maciço (Figura 5).

Figura 4 – Planta planialtimétrica da área do empreendimento. Fonte: Processo SLA nº 506/2024.

- Comprovar que a área pretendida para o aterro de resíduos RCC é capaz de atender o volume de destinação de recebimento dentro da vida útil informada, não comprometendo a segurança dos funcionários, edificações próximas e curso d'água;

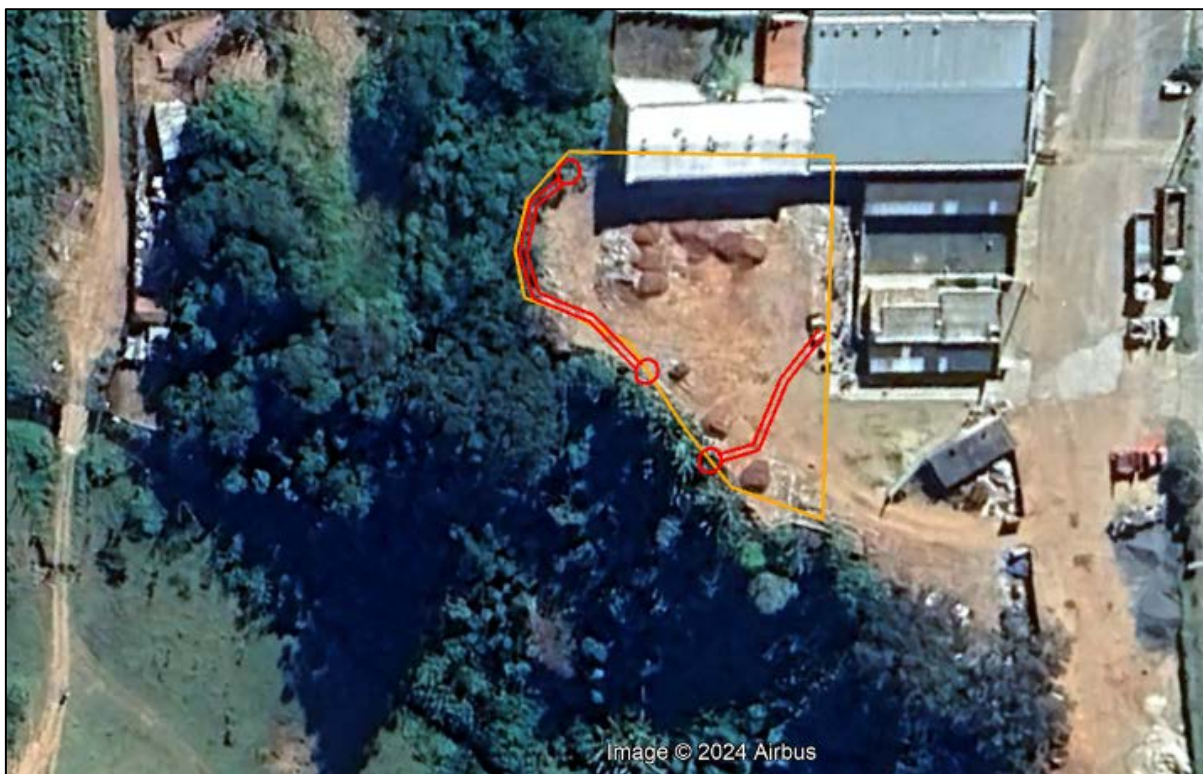
**Figura 5** – Imagem aérea com área pleiteada para aterro, onde nota-se a proximidade de edificações. Fonte: Google Earth e arquivo shp. Data da imagem: 07/06/2023.
