Parecer nº 213/SEMAP/SUPRAM SUL - DRRA/2021

PARECER ÚNICO Nº 213/2021

INDEXADO AO PROCESSO: Licenciamento Ambiental	PA COPAM: 391/2021	SITUAÇÃO: Sugestão pelo Deferimento
FASE DO LICENCIAMENTO: Licença de Operação Corretiva - LAC1		VALIDADE DA LICENÇA: 10 anos

EMPREENDEREDOR: Piscicultura Dra Tilápis LTDA	CNPJ: 27.713.608/0001-10
EMPREENDIMENTO: Piscicultura Dra Tilápis LTDA	CNPJ: 27.713.608/0001-10
MUNICÍPIO: Carmo do Rio Claro - MG	ZONA: Rural
COORDENADAS GEOGRÁFICAS (DATUM): WGS 84	LAT/Y 20°51'0.09"S LONG/X 46° 9'8.02"O

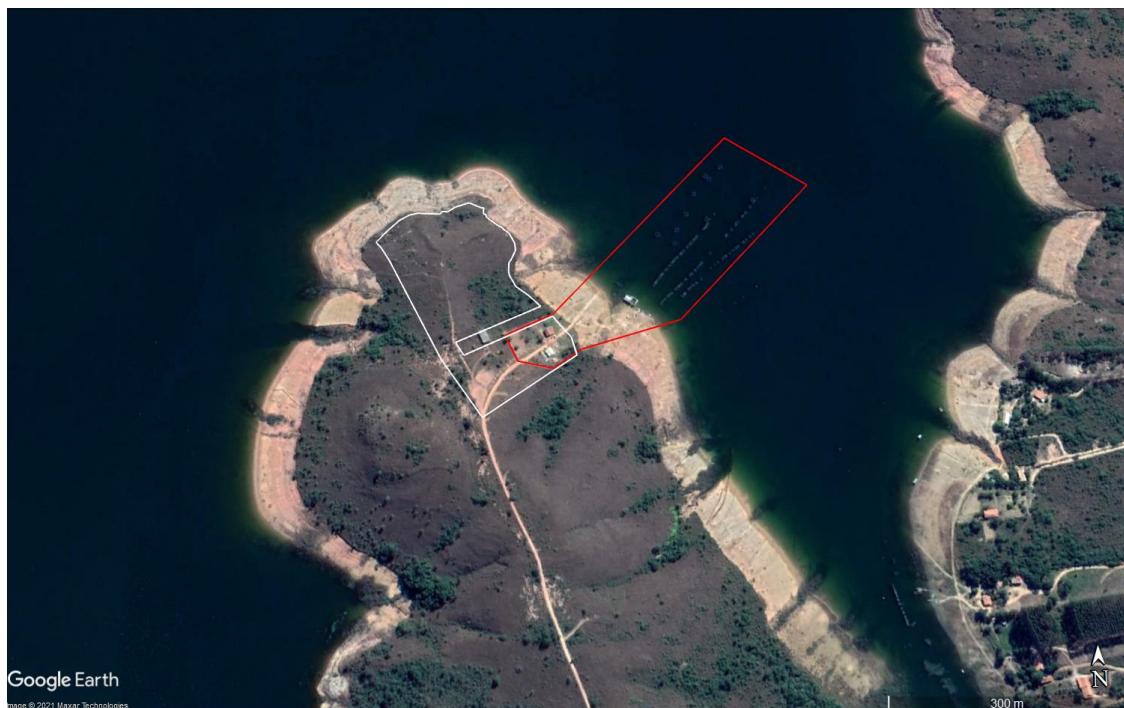
Imagem 1: Em branco, área do imóvel conforme declarado no CAR. Em vermelho, área do empreendimento.

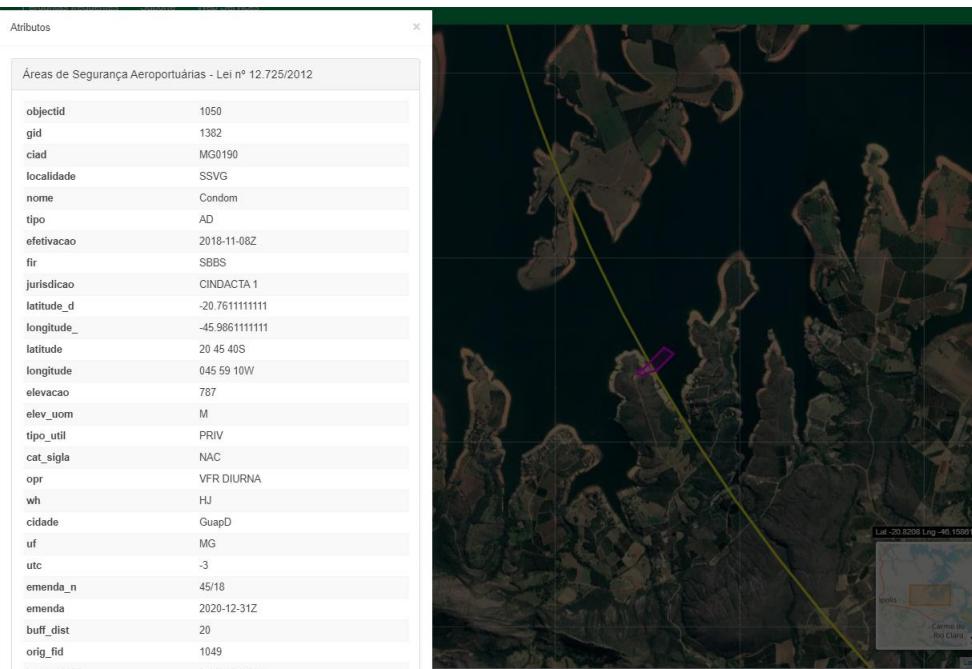
Imagem 2: Em amarelo, Área de Segurança Aeroportuária do aeródromo privado identificado como Condomínio Fly Vila Resort localizado no município de Guapé. Imagens extraídas do IDE.

O empreendimento está localizado no limite da área de segurança aeroportuária do aeródromo privado identificado como Condomínio Fly Vila Resort localizado no município de Guapé, com distância de 20 km dos tanques redes.

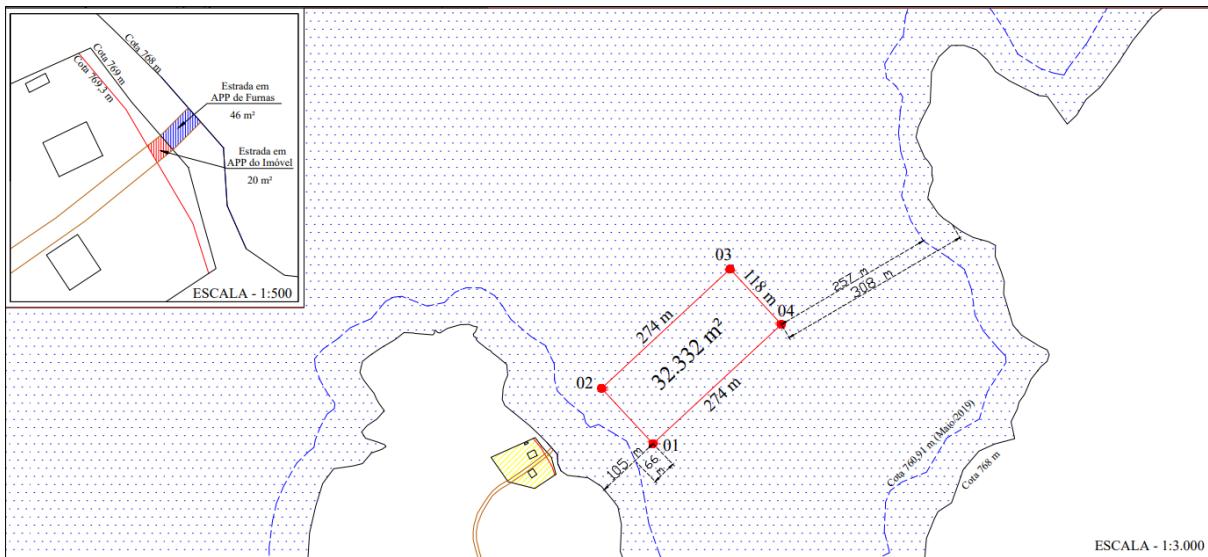
Imagen 3: Ilustração do empreendimento e intervenção em APP.

O acesso à Área Aquícola ocorre por rampa de acesso que, conforme relatado no item 9.1 dos estudos, ocupa cerca de **66 m² de APP**, sendo 20 m² na área do imóvel, e 46 m² na área de Furnas.

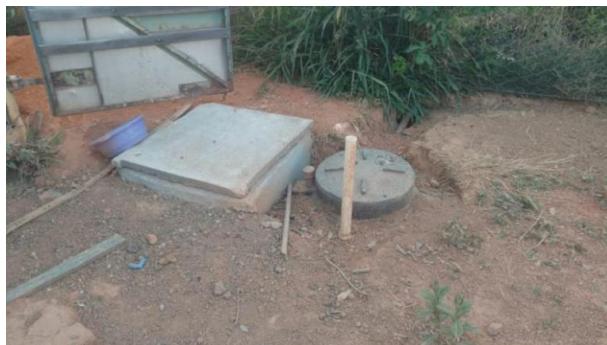
Foto 01. Sistema de Tratamento de Efluente Sanitário

Os efluentes líquidos gerados nos sanitários são tratados em biodigestor e lançamento final em sumidouro. Os resíduos sólidos domésticos são coletados pela coleta municipal e os demais resíduos deverão ter sua destinação comprovada através de planilhas de automonitoramento.
