Parecer nº 412/SEMAD/SUPRAM SUL - DRRA/2021

Parecer Técnico de Licença Ambiental Simplificada (RAS) nº 412 /SEMAD/SUPRAM SUL - DRRA/2021

O empreendimento **MINERAÇÃO SELETA LTDA**, nome fantasia AREIAS SELETA, inscrito CNPJ 21.527.960/0001-84, atua na extração de areia nas poligonais minerárias 831.770/2015, 831.755/2015 e 831.756/2015, exercendo suas atividades na zona rural do município de Passos - MG, com referência as coordenadas geográficas: 20°38'06"S, 46°35'36"W.

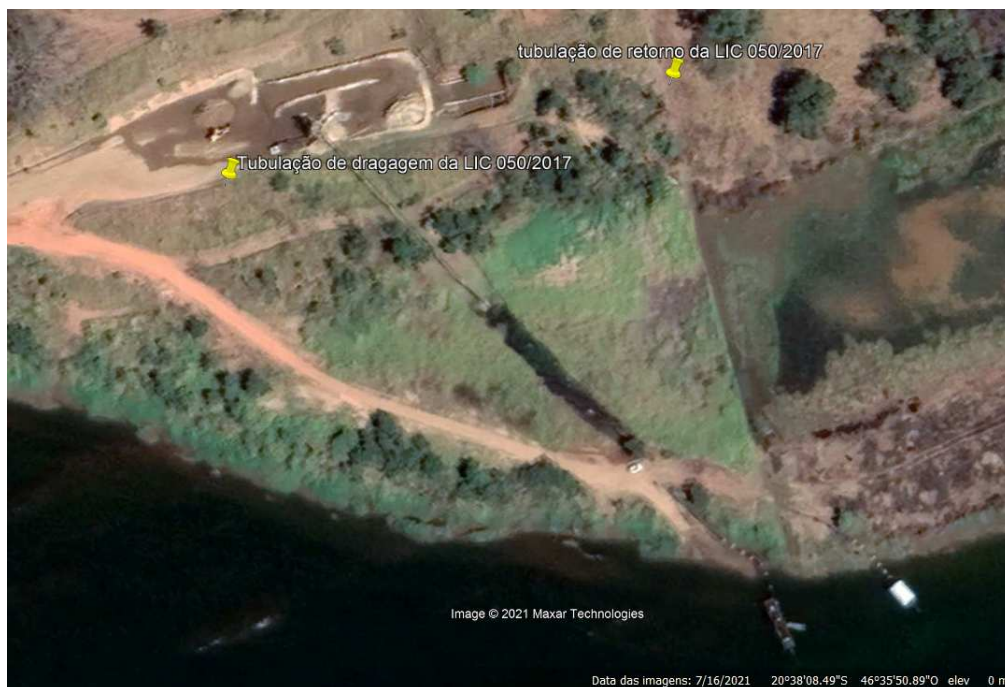
No RAS foi informado que o estágio atual da atividade foi iniciado em 08/06/2017 e em consulta ao satélite do Google Earth, observou-se que vestígios de mineração na data de 16 de julho de 2021, nas coordenadas das tubulações de sucção e de retorno, autorizadas no parecer único nº 0538523/2017 do Certificado Ambiental nº 050/2017, corroborando com a informação prestada no RAS, a saber:

Imagem 2 – Os marcadores mostram a localização das tubulações de sucção e de retorno autorizadas na LIC 050/2017, bem como um pátio com areia armazenada e a dragagem no rio.

Não foi encontrada nenhuma licença ambiental na base de dados do SIAM e SLA que autorizasse a operação do empreendimento, sendo o desenvolvimento da atividade produtiva desenvolvida neste intervalo temporal desprovida de qualquer ato autorizativo. Desta forma, em decorrência do exercício irregular da atividade extrativista, pois que sua licença autorizava tão somente a instalação da atividade, foi aplicado Auto de Infração nº 288693/2021.

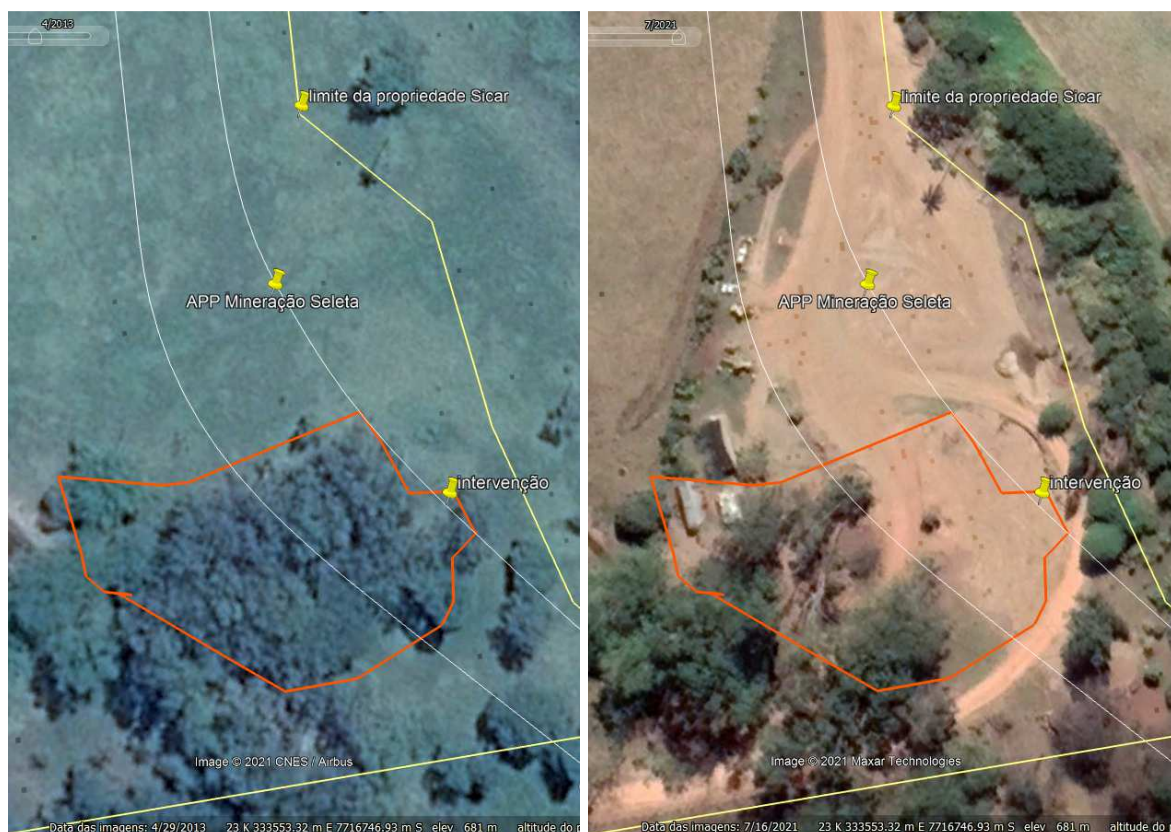
Imagem 3 – Imagens históricas do Google Earth, antes (em 29 de abril de 2013) e posterior (em 16 de julho de 2021) a ocorrência de supressão vegetal, em amarelo o polígono da propriedade, em branco a cota Maximorum e de operação da represa de Furnas e em vermelho o polígono de 0,16ha de supressão de vegetação.

Ressalta-se que, para a intervenção ambiental envolvendo supressão de vegetação, nada foi apresentado.

Caso intervenções ambientais tenham sido realizadas sem autorização do órgão ambiental competente, a mesma deverá ser regularizada mediante obtenção de Autorização pra Intervenção Ambiental corretiva.

Através de Memorando.SEMAD/SUPRAM SUL - DRR.A.nº 256/2021, a SUPRAM SUL comunica ao NAR Passos sobre as intervenções ambientais supracitadas e a necessidade de compensação da reserva legal, documento SEI! 39708286.
