Parecer Técnico de Licença Ambiental Simplificada (RAS) nº 0398816/2019

PA COPAM Nº:	19581/2013/002/2019	SITUAÇÃO:	Sugestão pelo Indeferimento
EMPREENDEDOR:	Cláudio Henrique de Oliveira e Cia. Ltda.	CNPJ:	03.216.781/0001-44
EMPREENDIMENTO:	Cláudio Henrique de Oliveira e Cia. Ltda.	CNPJ:	03.216.781/0001-44
MUNICÍPIO:	Luminárias	ZONA:	Rural

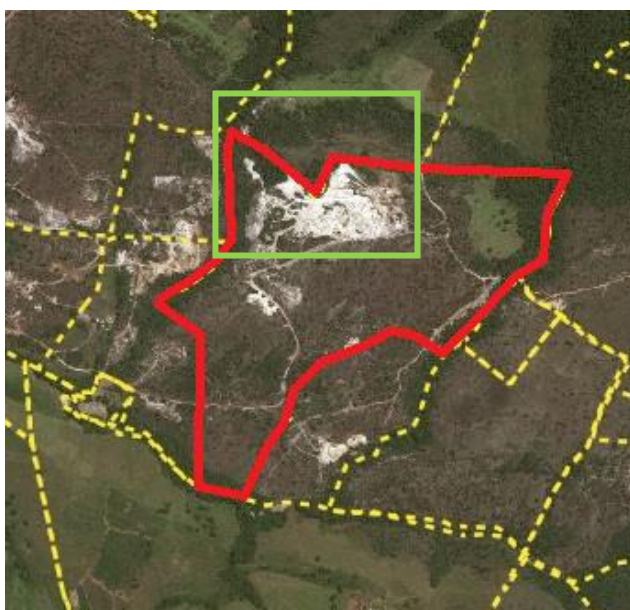
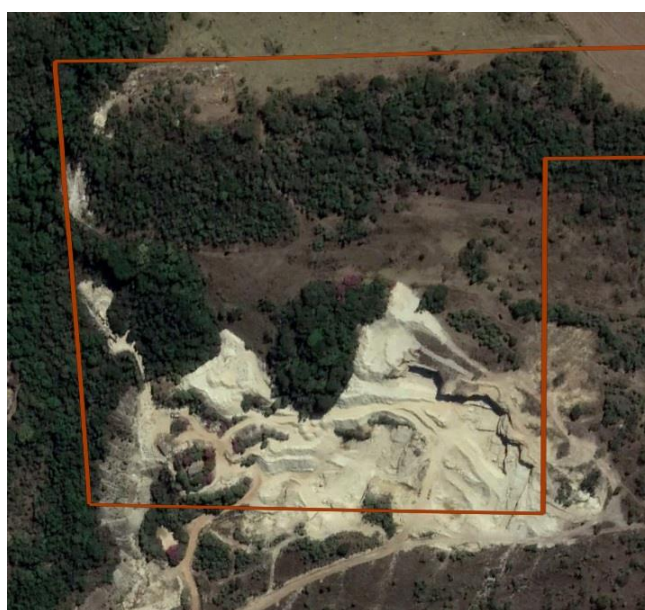
Em consulta ao CAR, imagem à esquerda, a seguir, nota-se que a propriedade rural (em vermelho) possui ampla área impactada por atividades minerárias pregressas. A área demarcada com o polígono verde aparece ampliada na imagem à direita, onde o somatório das áreas visivelmente impactadas possui mais de 7 ha.

O RAS ora apresentado, contudo, não traz nenhuma informação quanto ao andamento da execução do PRAD, tampouco demonstrou claramente quais são as áreas a serem efetivamente utilizadas pelo empreendimento, como pilhas de rejeitos, para comprovar os 2 ha ora pretendidos, e quais áreas são objeto de recuperação.

Diante do exposto, a equipe técnica da Supram Sul de Minas entende que, pelas dimensões das áreas impactadas pelo empreendimento, pela não comprovação do estágio de execução do PRAD e pela ausência de projetos detalhados relativos à medidas de controle que assegurem a adequada operação do empreendimento, o processo ora em tela seja instruído mediante apresentação de RCA/PCA, juntamente de um PRAD atualizado, informando quais medidas já foram executadas, o atual estágio de recuperação e cronograma de medidas a serem executadas.
