GOVERNO DO ESTADO DE MINAS GERAIS
Secretaria de Estado de Meio Ambiente e Desenvolvimento Sustentável
SUPRAM SUL DE MINAS - Diretoria Regional de Regularização Ambiental

Parecer nº 144/SEMAP/SUPRAM SUL - DRRA/2023

PARECER ÚNICO N° nº 144/SEMAP/SUPRAM SUL - DRRA/2023		
Nº Documento do Parecer Único vinculado ao SEI: 71983816		
INDEXADO AO PROCESSO: Licenciamento Ambiental	PA COPAM: 440/2023	SITUAÇÃO: Sugestão pelo Indeferimento
FASE DO LICENCIAMENTO: Licença Prévia, de Instalação e de Operação - LP+LI+LO	VALIDADE DA LICENÇA: -xx-	
PROCESSOS VINCULADOS CONCLUÍDOS:		
AIA - Autorização para Intervenção Ambiental	PA COPAM: 1370.01.0008819/2023-92	SITUAÇÃO: Indeferimento
EMPREENDEDOR: COMERCIO DE PRODUTOS PECUARIOS SAO JOSE LTDA		
EMPREENDIMENTO: COMERCIO DE PRODUTOS PECUARIOS SAO JOSE LTDA		
MUNICÍPIO: Luminárias - MG		
COORDENADAS GEOGRÁFICAS (DATUM): WGS 84	LAT/Y 21°33'51"S	LONG/X 44°54'48"W
LOCALIZADO EM UNIDADE DE CONSERVAÇÃO:		
<input type="checkbox"/> INTEGRAL <input checked="" type="checkbox"/> NÃO	<input type="checkbox"/> ZONA DE AMORTECIMENTO	<input type="checkbox"/> USO SUSTENTÁVEL
BACIA FEDERAL: Rio Paraná UPGRH: GD1: Alto Rio Grande	BACIA ESTADUAL: Rio Grande SUB-BACIA: ri

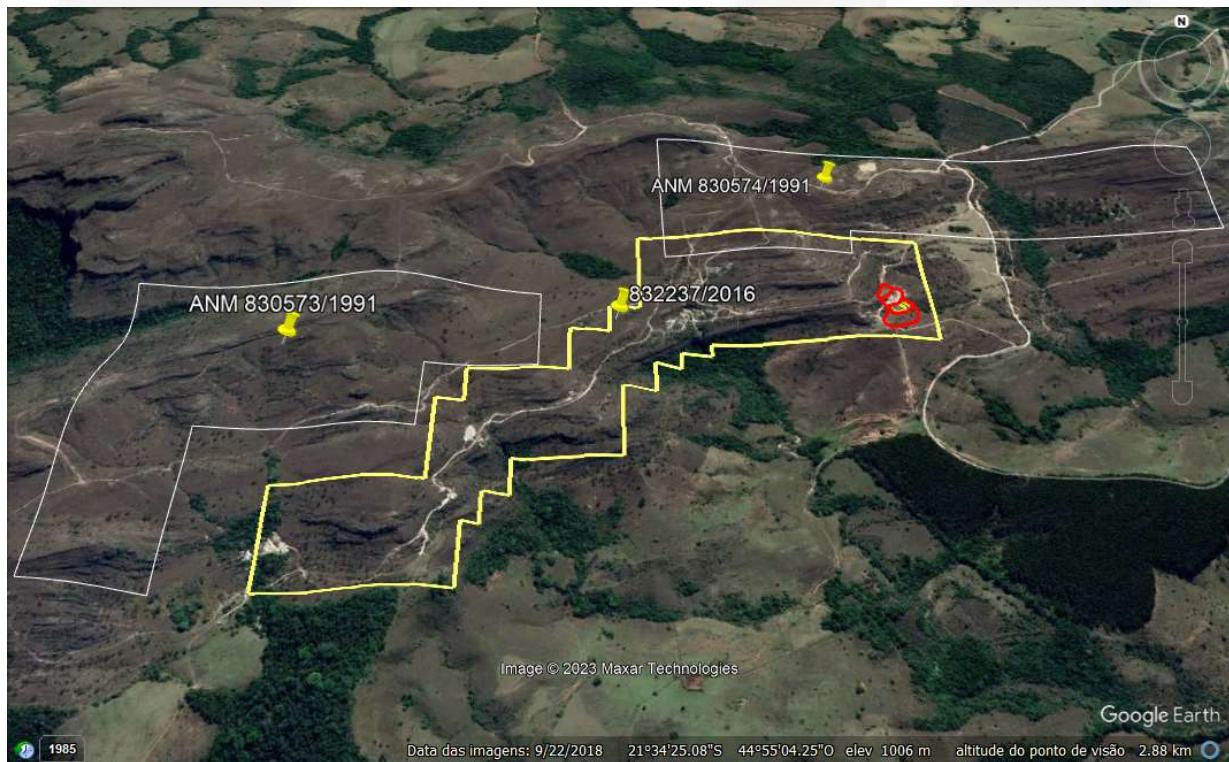
Figura 1 – Empreendimento Com. de Produtos Pecuários São José (em vermelho), poligonais minerárias antigas em nome da Pedreira Monte Castela Ltda (em branco) e a ANM objeto deste licenciamento (em amarelo).

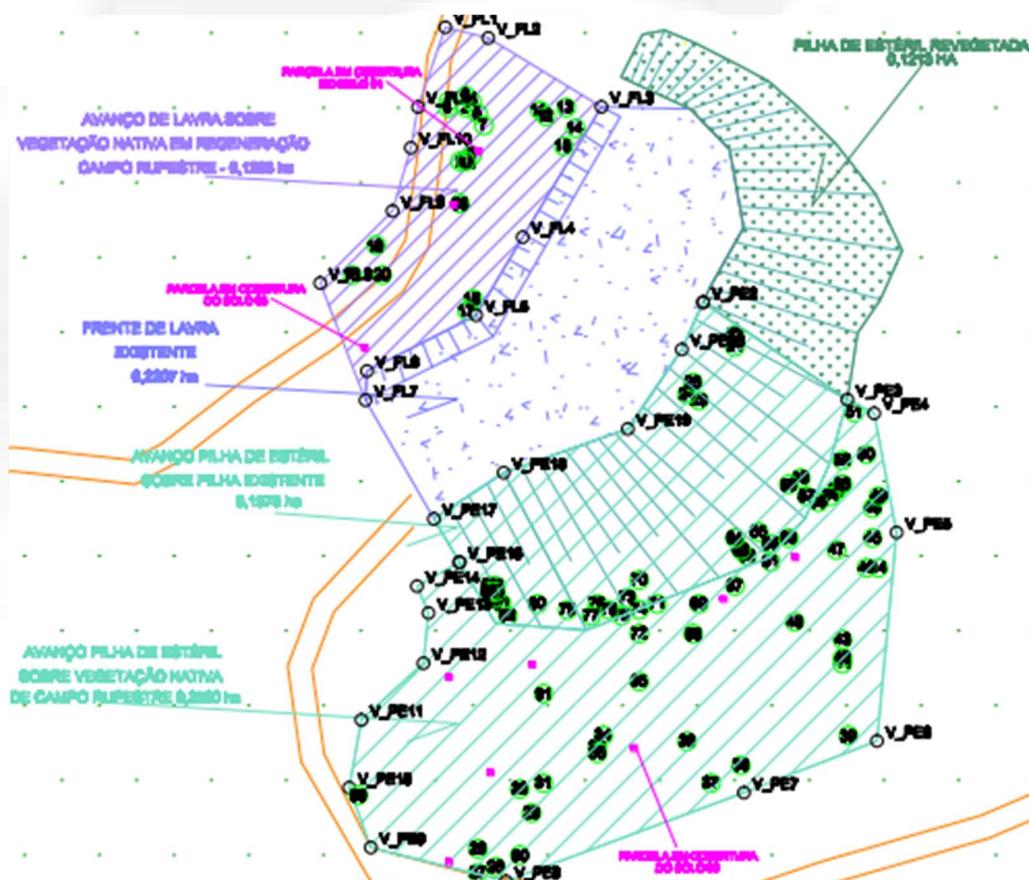
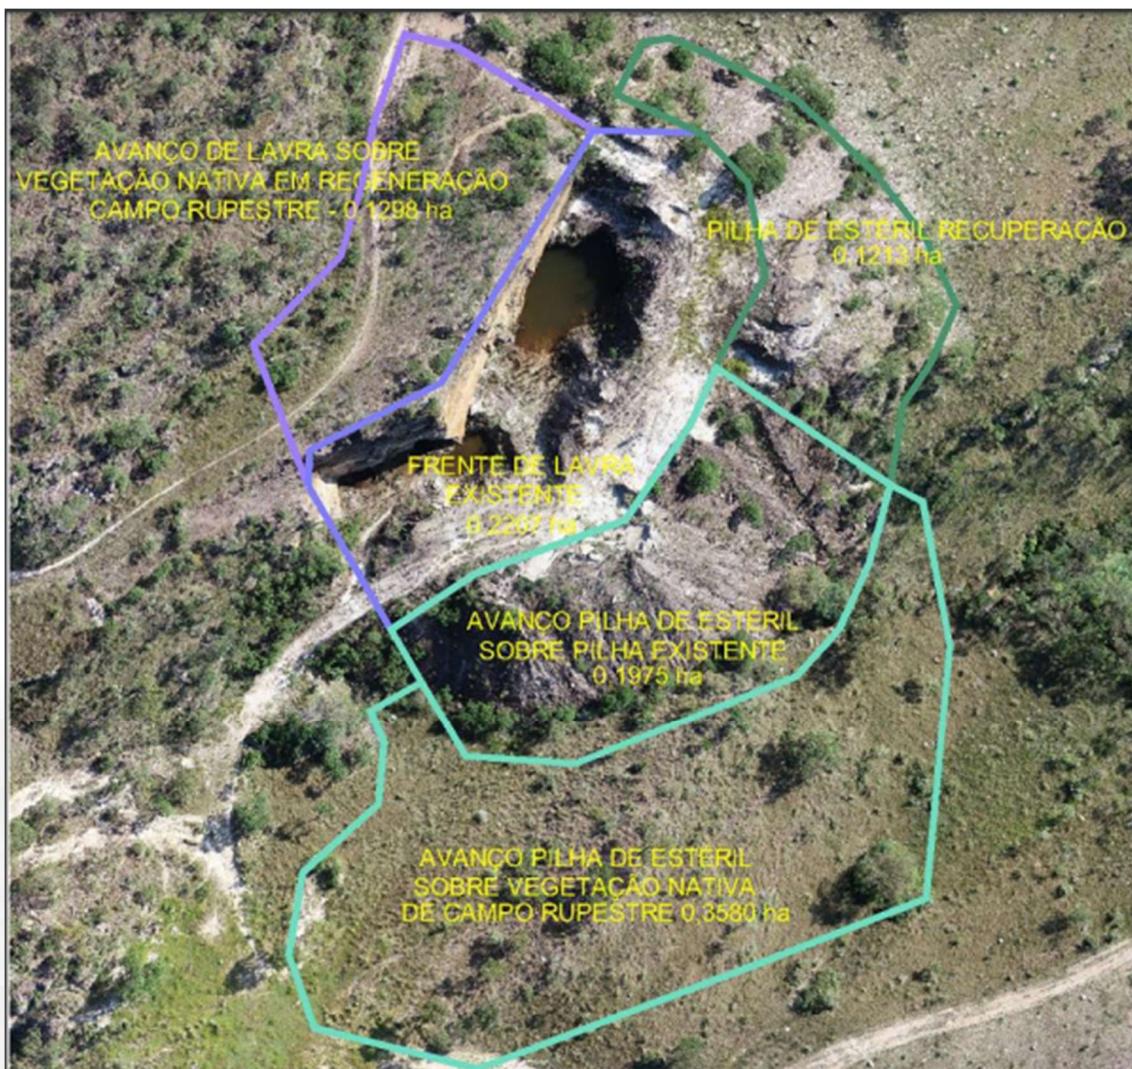
Figura 3 – Delimitação da supressão para frente de lavra e pilha do Comércio de Produtos Pecuários São José Ltda. Fonte: PIA.

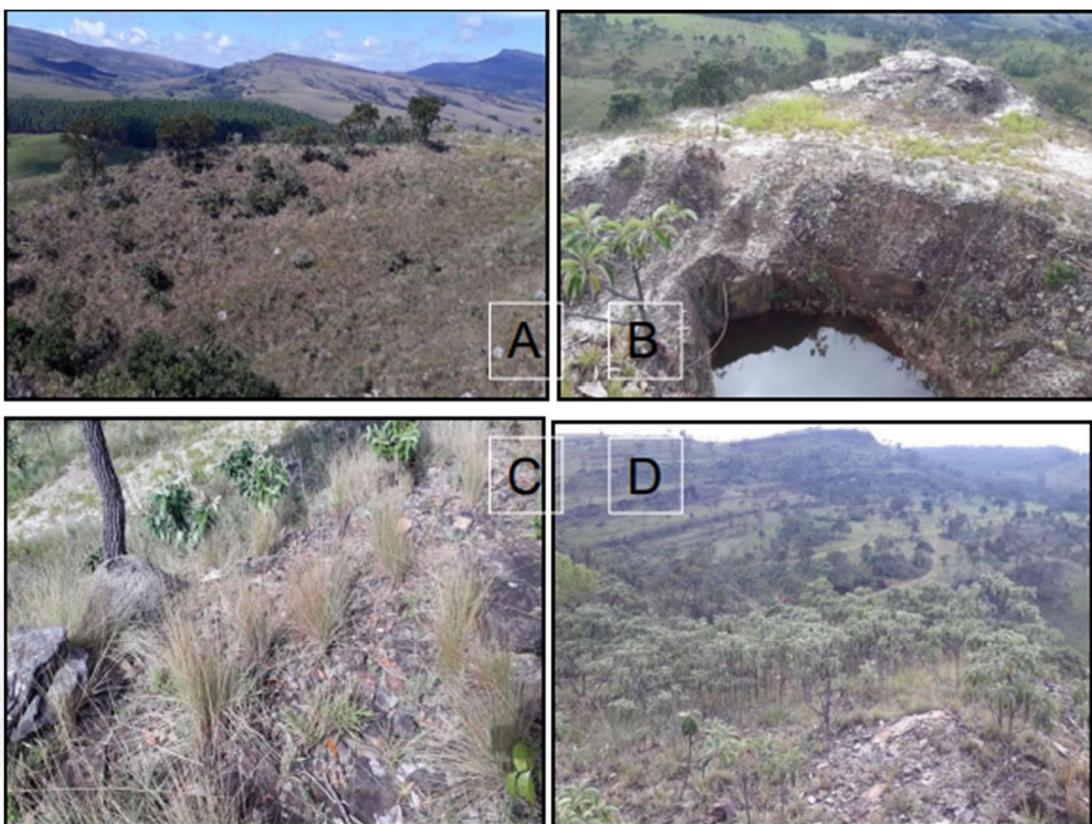
Figura 5.2.1. - 3. – A – Expressão vegetacional de campo limpo em transição com campo cerrado, requerida para avanço de pilha. B – frente de lavra ausente de vegetação nativa, com ocorrência de *Brachiaria*. C – Área transição para campo rupestre devido a afloramentos rochosos. D – Local intervindo anteriormente com regeneração de candeias ainda pequenas.

Figura 4 – Fotos da área, destacando expressão vegetacional. Fonte: PIA.

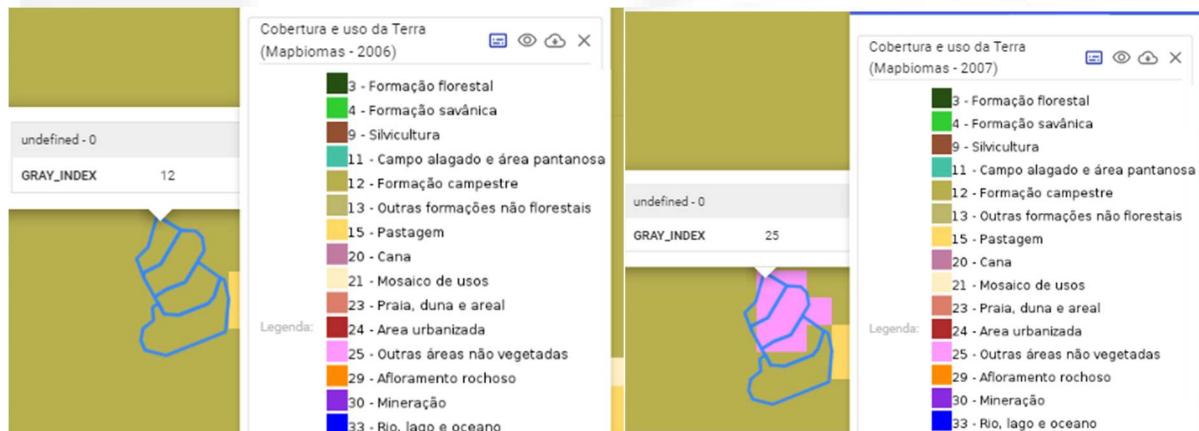
Através do Mapbiomas, em 2006 a cobertura vegetal da ADA da supressão total era ocupada por formação campestre; a partir do ano 2007 até o ano 2010, parte das áreas delimitadas pelo avanço da lavra + frente de lavra existente + pilha existente, somando em 0,428ha, foram ocupadas por "áreas não vegetadas"; enquanto o remanescente de 0,12ha e avanço da pilha total, somado em 0,478ha mantiveram a formação campestre, conforme imagem abaixo:

Figura 5 – Camada Mapbiomas 2006 e 2007 na área da supressão do Comércio de Produtos Pecuários São José. Fonte: IDE-Sisema.

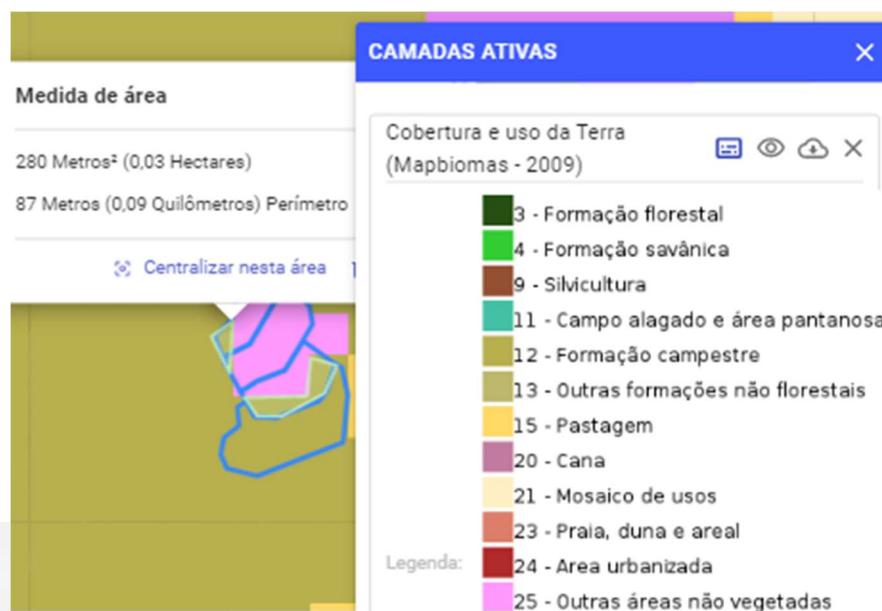
Figura 6 – Camada Mapbiomas 2009 na área da supressão do empreendimento Comércio de Produtos Pecuários São José (em azul royal) e polígono medindo a área estimada de vegetação campestre (em azul claro). Fonte: IDE-Sisema.

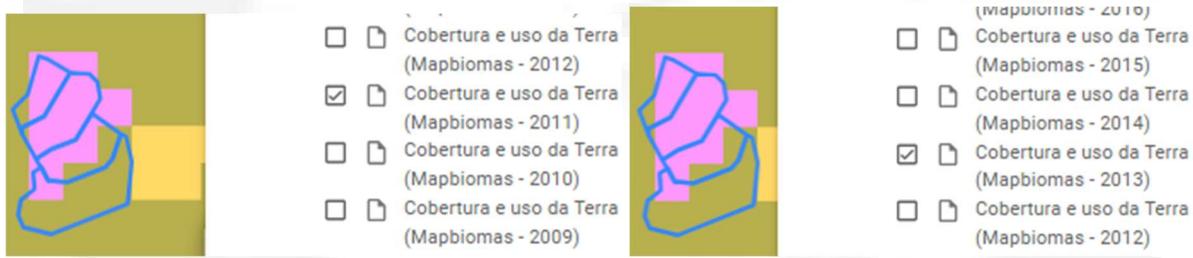
A partir do ano de 2011 até ano de 2013, na área denominada de avanço de lavoura + avanço de pilha, que somam em 0,07ha foram ocupadas por “áreas não vegetadas”.

Figura 7 – Camada Mapbiomas 2011 e 2013 na área da supressão do Comércio de Produtos Pecuários São José. Fonte: IDE-Sisema.

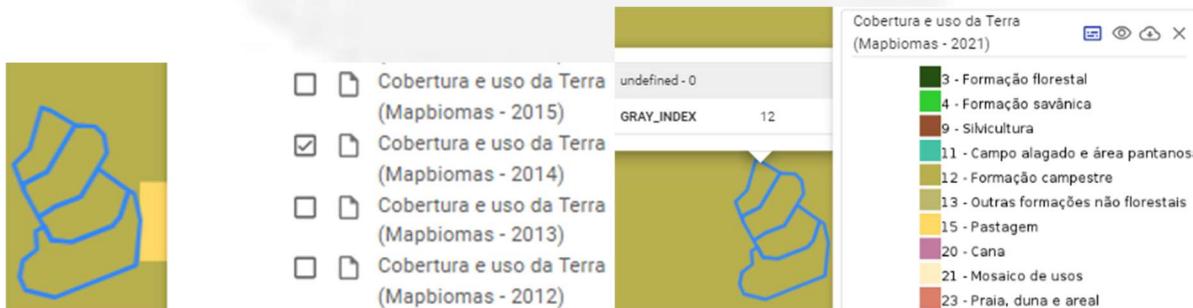
A partir do ano de 2014 até o ano de 2021, o software já identificou toda área da supressão como formação campestre.

Figura 8 – Camada Mapbiomas 2014 e 2021 na área da supressão do Comércio de Produtos Pecuários São José. Fonte: IDE-Sisema.

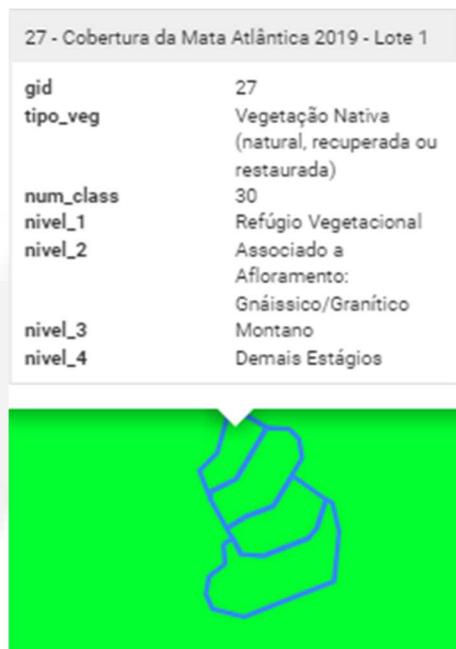
A camada da IDE da cobertura da Mata Atlântica 2019, identificou a ADA da supressão como Vegetação Nativa (natural, recuperada ou restaurada).

Figura 9 – Camada Cobertura Mata Atlântica - 2019 do Comércio de Produtos Pecuários São José. Fonte: IDE-Sisema.

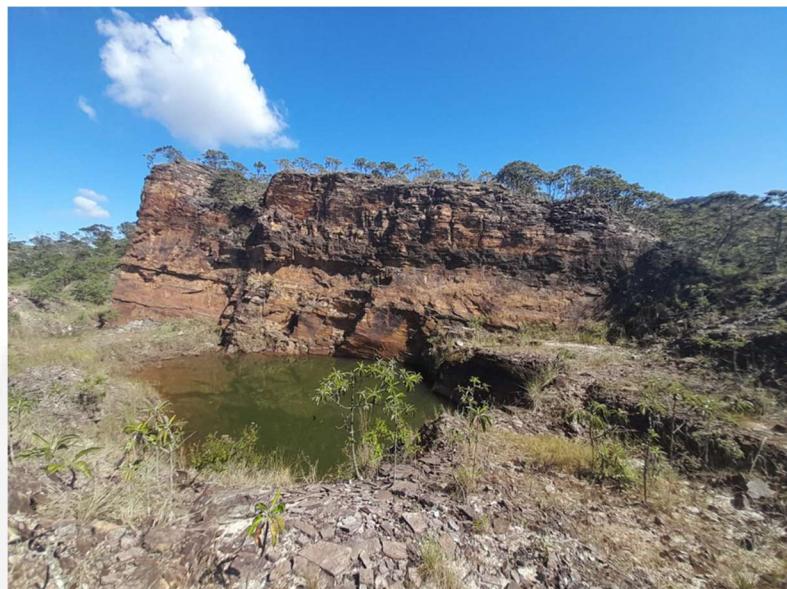
Foto 1 - Área da frente de lavra

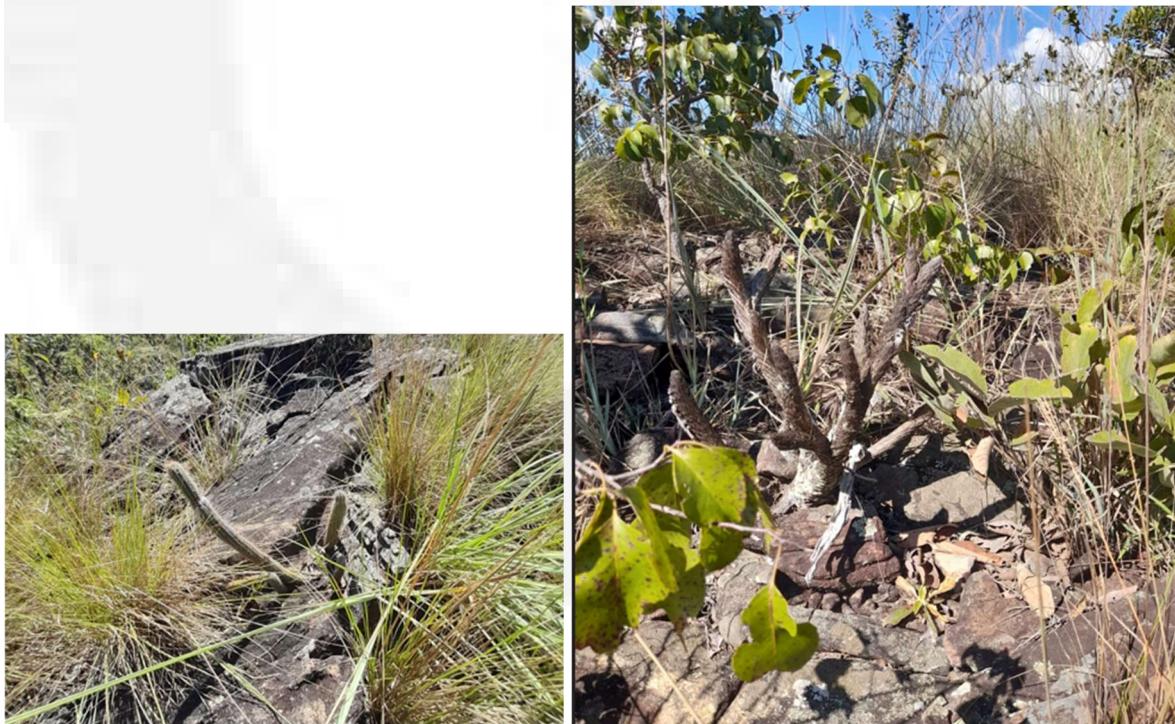
Foto 2 e 3 - *Arthrocereus* e *Vellozia* no entorno da área da pilha.
