**Parecer nº 171/SEMAD/SUPRAM CENTRAL-DRRA/2021**

Parecer Único de Licenciamento Convencional nº 2143/2021

**EMPREENDEDOR:** Organizações  
RC EIRELI

Outras formas de destinação de resíduos não listadas  
ou não classificadas

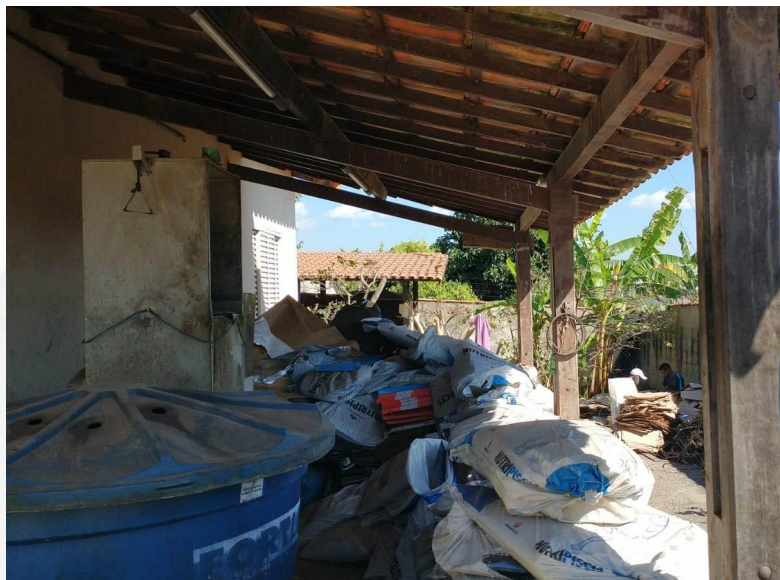
- Na varanda, onde ocorre o processo de eletrólise, também estavam armazenados vários pacotes de chapas de radiografias, aguardando a formação de uma carga para envio à empresa que processa esse tipo de material, segundo informado. No local, o piso é impermeabilizado, porém existe um cano que permite o escoamento diretamente para o solo externo, não sendo efetiva a contenção.

**Figura 01:** Local onde ocorre processo de eletrólise e armazenamento de chapas de radiografias. Fonte: Vistoria – 16/07/2021.

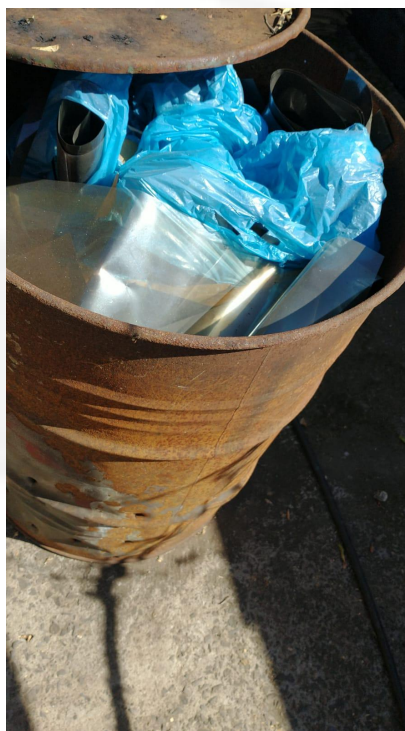
- Na área externa verificou-se a presença de tambores metálicos, bastante oxidados, com presença de furos, que armazenavam chapas de radiografia.
- A varanda da casa acomoda a máquina de eletrólise com tanque reservatório. Observou-se que o espaço possui cobertura, mas as laterais são abertas e em caso de chuvas pode ocorrer contato com a água.

**Figura 02:** Tambores metálicos oxidados onde estavam armazenadas chapas de radiografia. Fonte: Vistoria – 16/07/2021.

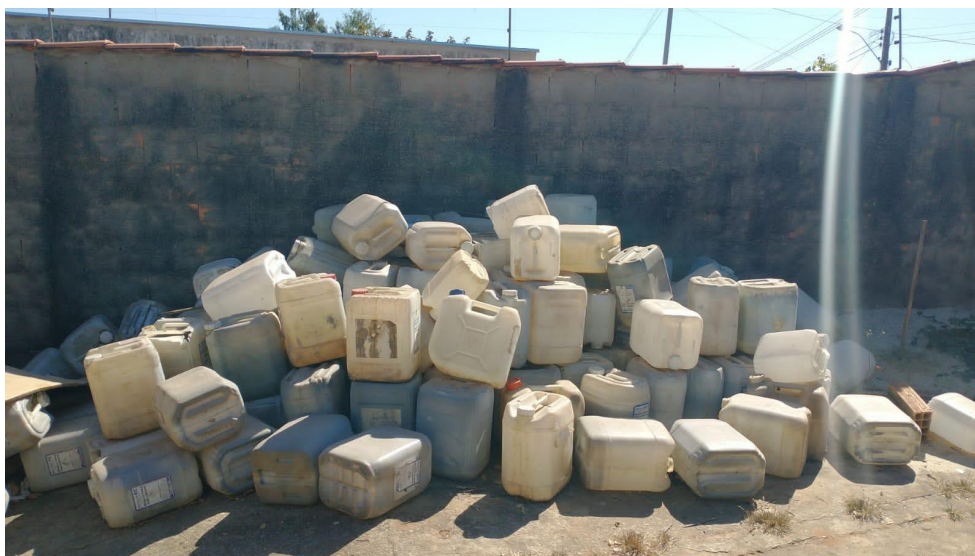
- As embalagens vazias e danificadas estavam dispostas em solo impermeabilizado, sem cobertura e sem contenção e, segundo informado, são recolhidas pela prefeitura do município. Em consulta ao SIAM e ao SLA, não foi identificada regularização ambiental do município de Prudente de Moraes para tratamento e/ou destinação de resíduos.

**Figura 03:** Local onde ficam as embalagens plásticas vazias. Fonte: Vistoria – 16/07/2021.

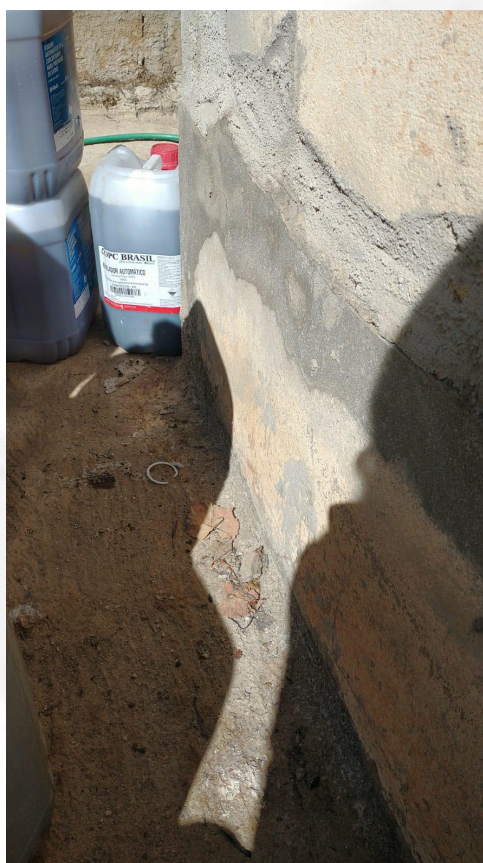
- Foi constatada a presença de alguns galões cheios com revelador e fixador automático da marca DPC Brasil armazenados na área externa, assim como galão vazio de lavador para rolaria e galão de corante caramelo. Todos esses galões estavam na área externa, sem cobertura ou contenção, sendo que a maioria dos galões armazenava resíduos perigosos classe I.

**Figura 04:** Galões cheios com revelador e fixador automático em local sem cobertura e contenção. Fonte: Vistoria – 16/07/2021.

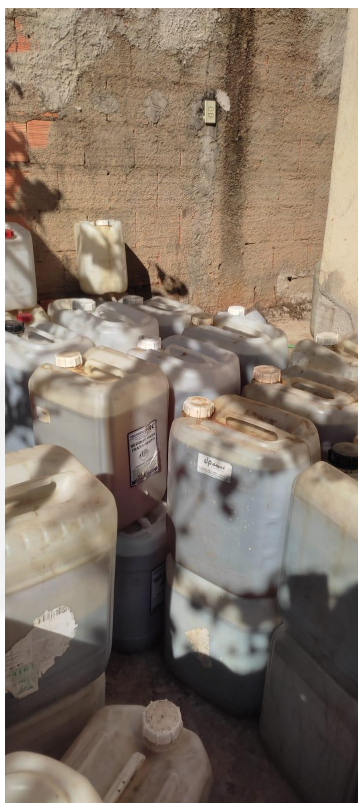
- Várias embalagens plásticas contendo solução residual de fixadores gráficos, radiológicos e branqueadores de fotografia estavam dispostas em local impermeabilizado, porém sem cobertura e sem contenção.

**Figura 05:** Embalagens contendo líquido usado em fixadores gráficos, radiológicos e branqueadores de fotografia dispostas em local sem cobertura e contenção. Fonte: Vistoria – 16/07/2021.

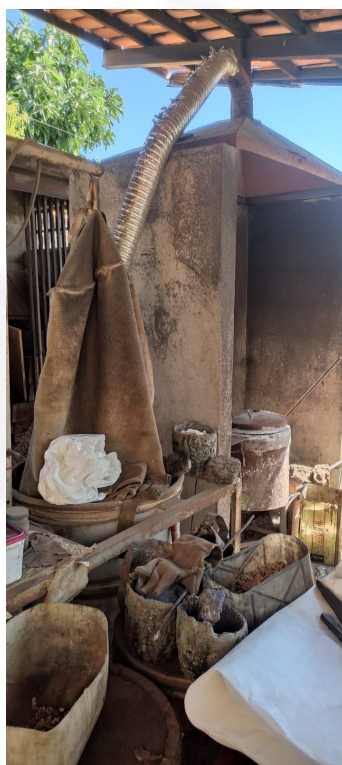
O empreendimento possui dois fornos de fundição. Segundo os estudos ambientais, serão instalados dutos para direcionamento dos gases de combustão. Também foi informado que como os fornos não são utilizados constantemente, não representam uma fonte de grande impacto ambiental, considerando o uso eventual dos equipamentos. Os fornos possuem filtros de mangas para mitigação.

Ressalta-se que em vistoria não foi possível identificar se essa medida de mitigação é funcional, tendo em vista o aparente desuso do equipamento denominado de filtro de manga.

**Figura 06:** Forno de fundição usado e equipamento denominado filtro manga. Fonte: Vistoria – 16/07/2021.
