Parecer nº 13/FEAM/URA ASF - CAT NUCAM/2023

Parecer Técnico de Licença Ambiental Simplificada (RAS) nº 2397/2023

PROCESSO SLA 2397/2023	SITUAÇÃO: Sugestão pelo Indeferimento		
EMPREENDEDOR:	SERVIÇO AUTÔNOMO DE ÁGUA E ESGOTO DE LUZ-MG	CPF:	12.989.105/0001-02
EMPREENDIMENTO:	SERVIÇO AUTÔNOMO DE ÁGUA E ESGOTO DE LUZ-MG - ETE CAMPINHO	CPF:	12.989.105/0001-02
MUNICÍPIO:	LUZ	ZONA:	Rural

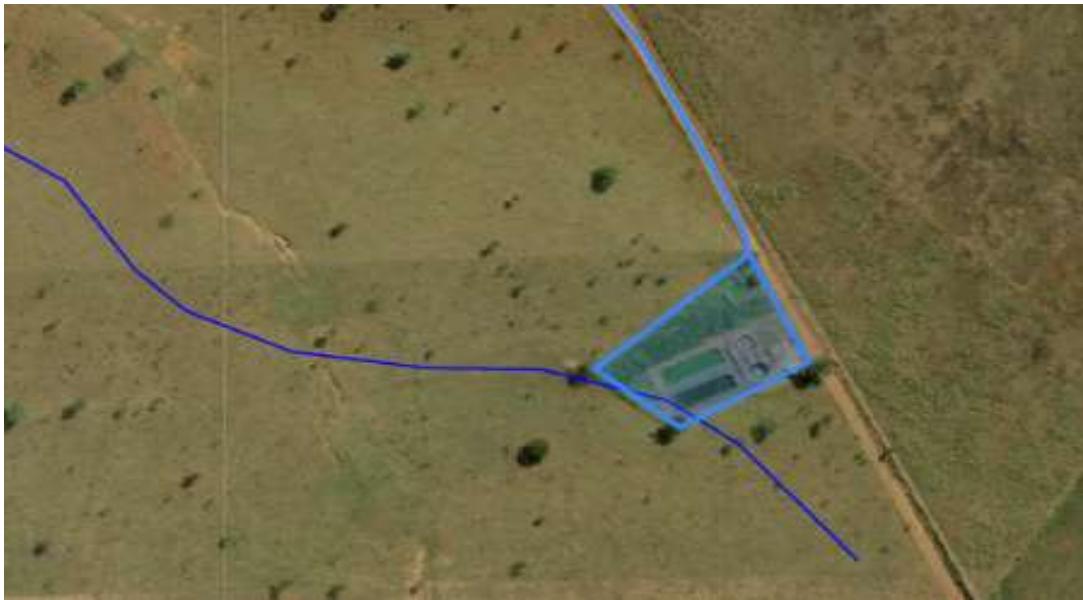
Segundo declarado no RAS o empreendimento está em área que não possui curso d'água. Porém, conforme dados do IDE-SISEMA, há um curso d'água que está passando na área (figura 1). Deve ser esclarecido em um processo posterior, se este curso d'água passa realmente pelo empreendimento, ou se se trata de um erro de geolocalização do curso hídrico no IDE-SISEMA.

Figura 1. Curso d'água no interior do empreendimento, conforme dados do IDE-SISEMA.

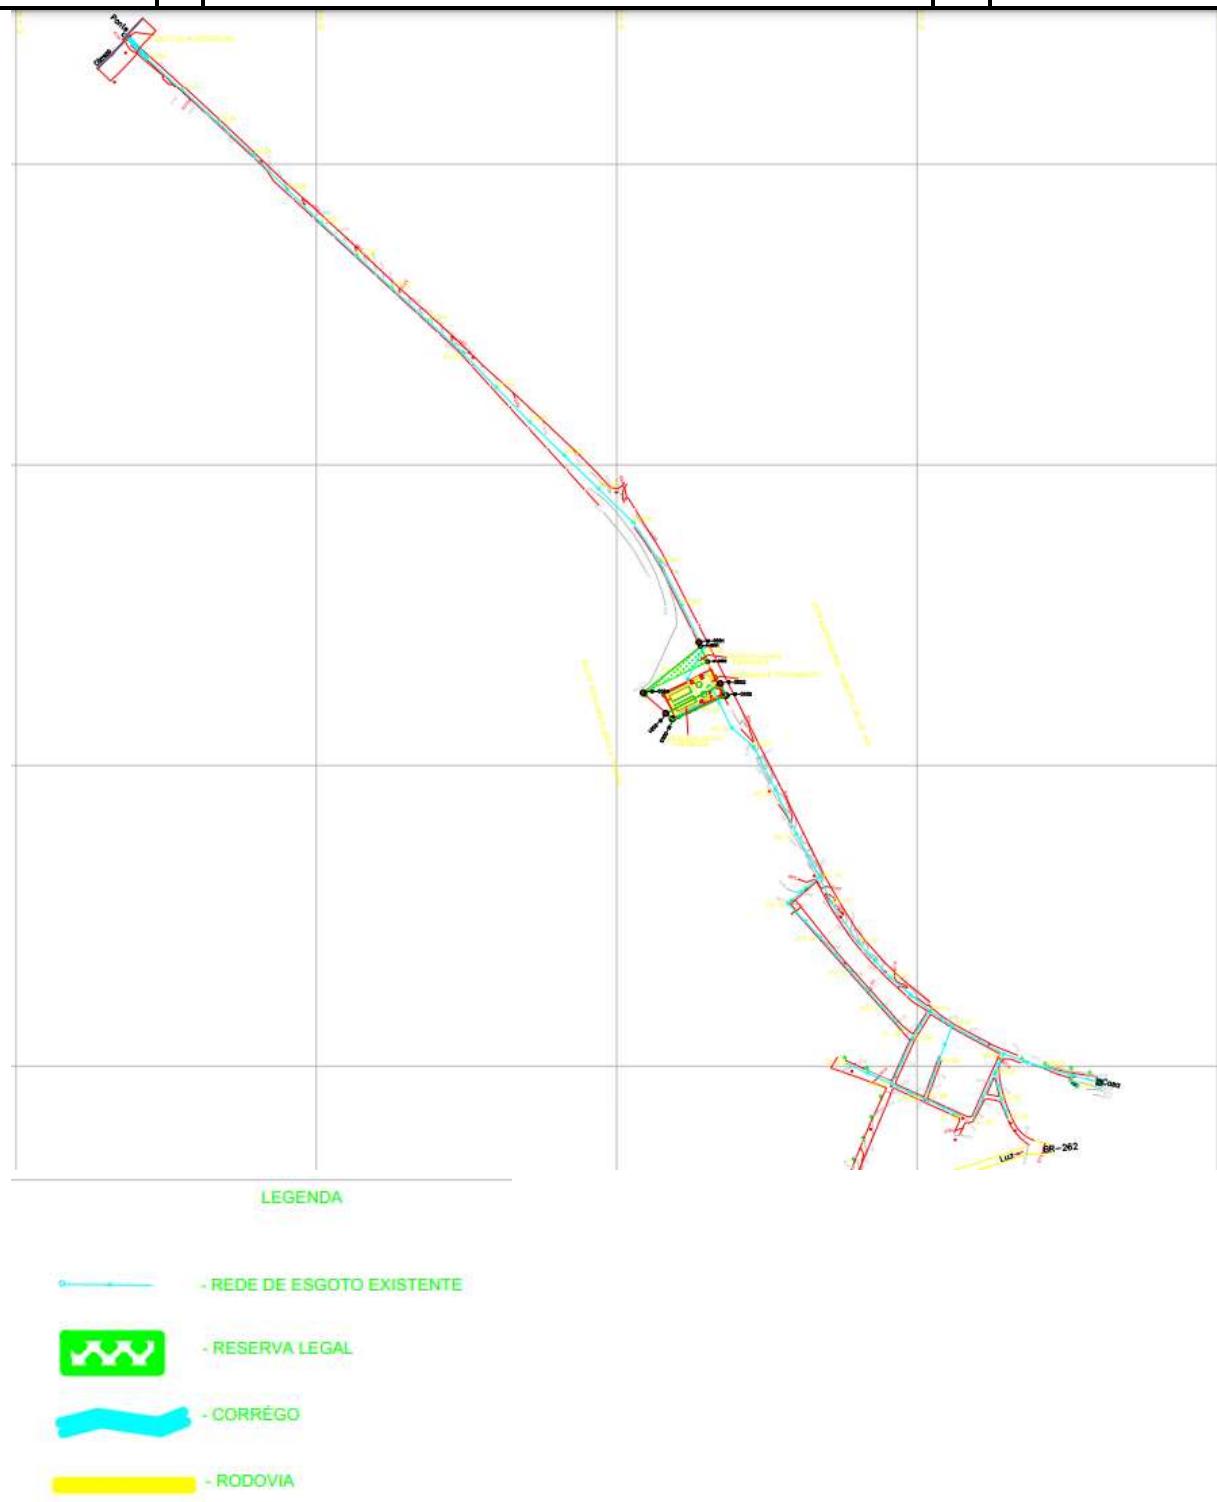
De acordo com o RAS, o sistema de tratamento da ETE Campinho é composto por: (i) Tratamento preliminar: 01 desarenador, 01 gradeamento; (ii) Tratamento primário: 02 lagoas anaeróbicas; (iii) Tratamento secundário: 02 lagoas facultativas e 01 leito de secagem. O lodo gerado no tratamento preliminar e nas lagoas facultativas, após passar pelo leito de secagem (no caso das lagoas facultativas) é, segundo informado no RAS, encaminhado para a empresa Pró-Ambiental. O líquido do leito de secagem é recirculado de volta para o tratamento preliminar.

O efluente tratado é encaminhado por meio de tubulação emissária até o ponto de lançamento localizado no Ribeirão Estiva, localizado na Bacia do Rio São Francisco, sendo este classificado como classe 2. Não foi apresentado estudo de autodepuração do curso d'água, o qual deve ser apresentado em um novo processo a ser formalizado. A figura 2, abaixo, traz a planta do sistema de esgotamento sanitário e tratamento de esgotos da comunidade do Campinho, em Luz/MG.

Figura 2. Planta do sistema de esgotamento sanitário e tratamento de esgotos da comunidade do Campinho, em Luz/MG.

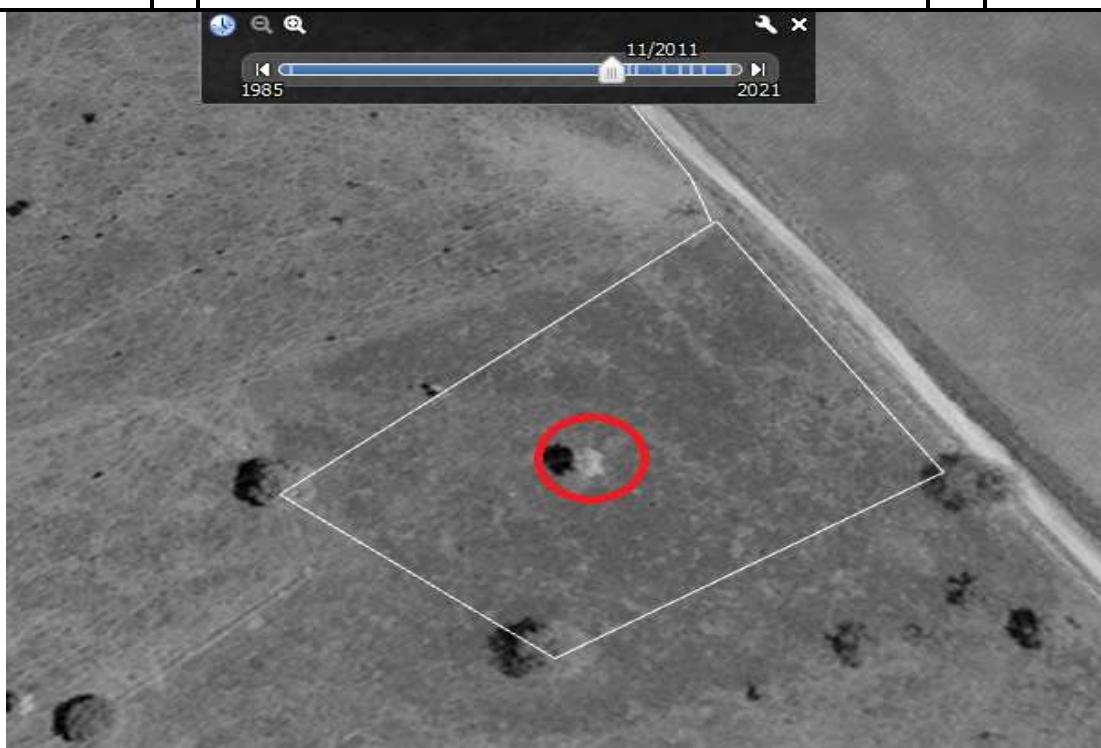
Foi verificado, via imagens de satélite da linha temporal do Google Earth, a supressão de 01 indivíduo arbóreo para instalação do empreendimento. A supressão ocorreu entre o ano de 2014 e 2016.

Figura 3. Imagem do empreendimento no ano de 2011, com destaque no indivíduo arbóreo suprimido

Portanto, baseado no artigo supracitado, considera-se que não pode ser concedida licença ambiental sem a AIA ou autorização para corte ou aproveitamento de árvores isoladas, conforme Art. 3º do Decreto 47.749 de 11/11/2019. O empreendimento foi autuado pela supressão de indivíduo arbóreo sem licença ambiental, Auto de Infração nº 326235/2023.

sugere-se o INDEFERIMENTO da Licença Ambiental Simplificada ao empreendimento SAAE de LUZ - ESTAÇÃO DE TRATAMENTO DE ESGOTO DO CAMPINHO para as atividades de “Estação de tratamento de esgoto, código: E-03-06-9” e “Interceptores, emissários, elevatórias e reversão de esgoto”, código E-03-05-0 no Luz – MG. O motivo do indeferimento foi a não apresentação de autorização de supressão de indivíduo arbóreo, sendo que houve supressão.

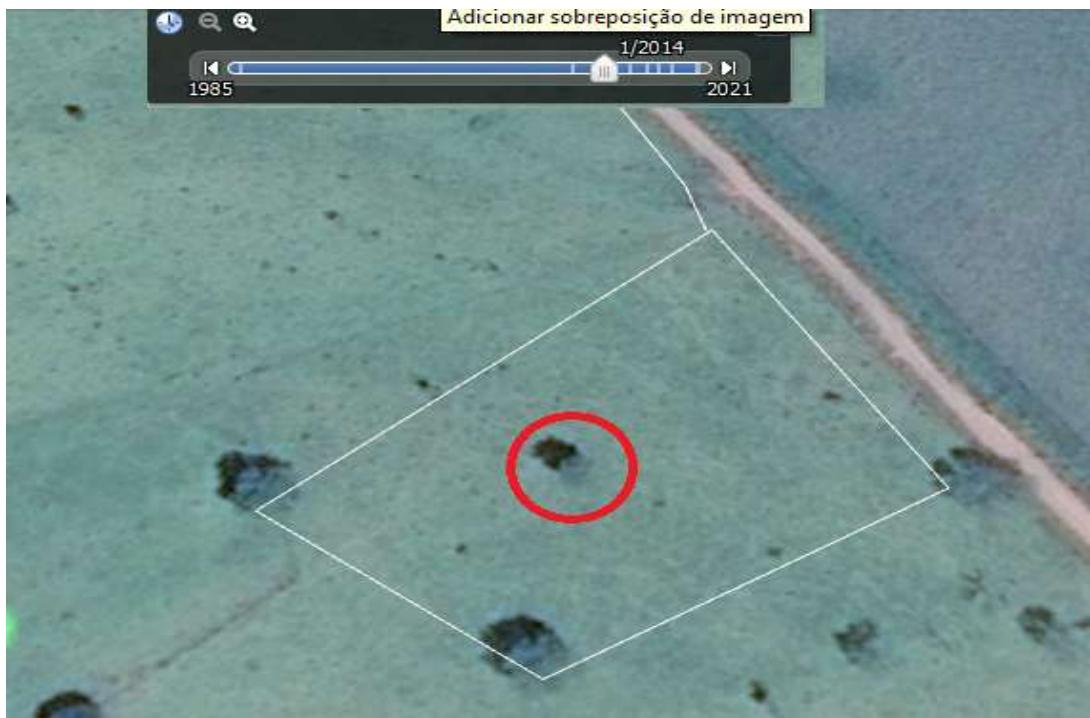
Figura 4. Imagem do empreendimento no ano de 2011, com destaque no indivíduo arbóreo suprimido

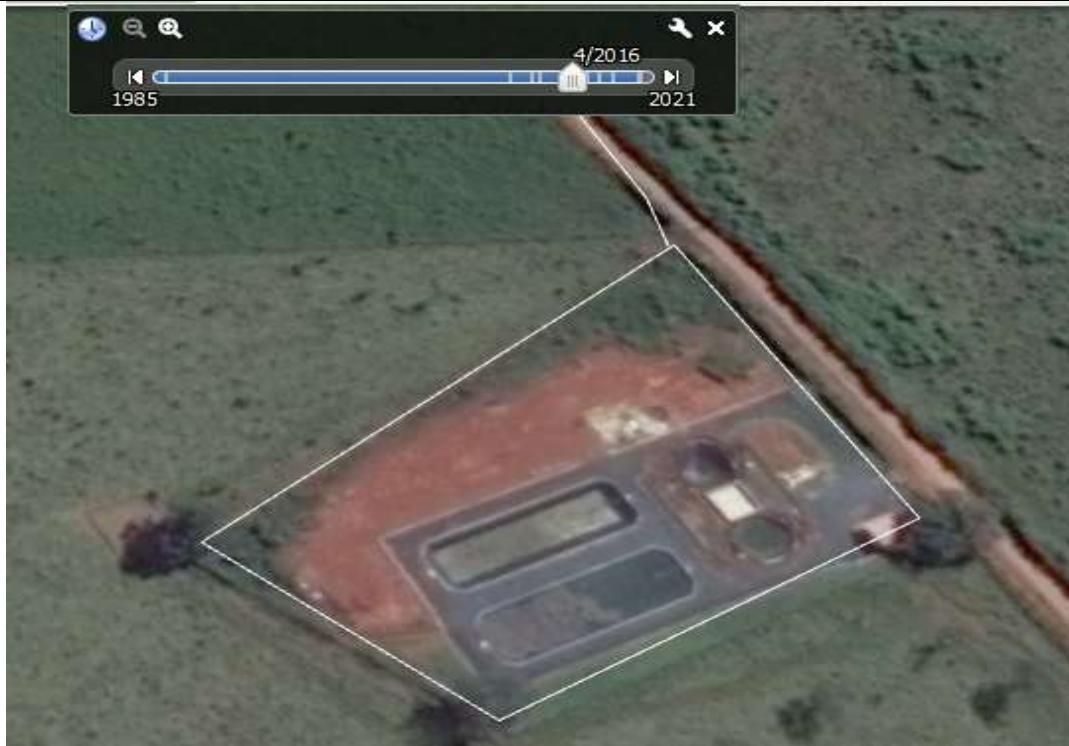
Figura 5: Imagem do empreendimento instalado, no ano de 2016, já com o indivíduo arbóreo suprimido.

Cabe ressaltar que não foi apresentado documento autorizativo para supressão do indivíduo arbóreo em questão.
