**PARECER ÚNICO Nº 142/2018 (SIAM) 0818507/2018**

| <b>INDEXADO AO PROCESSO:</b><br>Licenciamento Ambiental | <b>PA COPAM:</b><br>00097/1997/004/2013 | <b>SITUAÇÃO:</b><br>Sugestão pelo deferimento |
| <b>FASE DO LICENCIAMENTO:</b> Revalidação da Licença de Operação | | <b>VALIDADE DA LICENÇA:</b> 10 (dez) anos |
| <b>EMPREENHIMENTO:</b> Diamed Latino América | | |

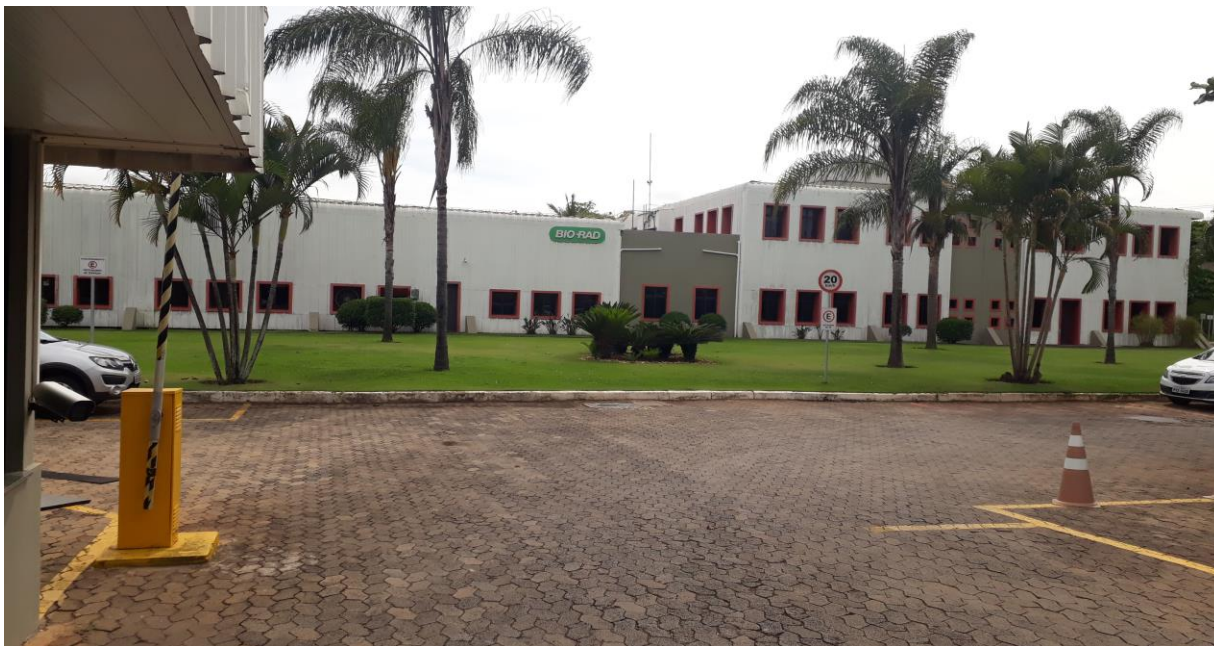
**Fotos 1:** Visão da entrada do empreendimento e de gramados receptores do efluente tratado.  
Fotos autores vistoria em 16/10/2018.

O empreendimento possui estação de tratamento de efluentes líquidos – ETE operacional que assume a responsabilidade do tratamento deste efluente antes da disponibilização em caráter ordinário para a irrigação dos jardins e gramados do empreendimento.

Existe a possibilidade de em casos extraordinários realizar em um sumidouro remanescente do antigo sistema infiltração deste efluente tratado no solo. Ratifica-se que pela capacidade de assimilação desta forma de destinação se configura com uma alternativa provisória e de limitada capacidade, logo sendo usada em situações restritas de eventuais inoperâncias do sistema de irrigação com efluente tratado nos jardins e gramados do empreendimento.

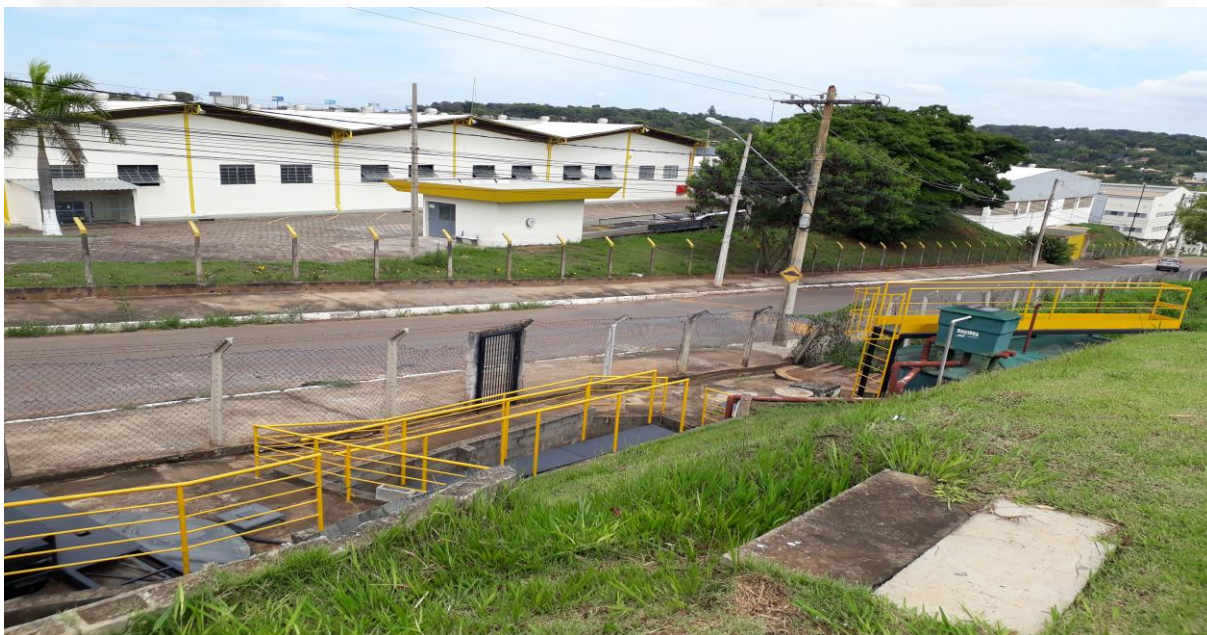
**Fotos 2:** Visão geral da ETE do empreendimento o galpão produtivo.  
Fotos autores vistoria em 16/10/2018.

A ETE é composta por sistema de gradeamento, tanque de equalização, dois reatores anaeróbicos em paralelo, dois filtros em paralelos, seguida de polimento através de um sistema de adsorção de carvão ativado (duas unidades) e posterior cloração (tratamento terciário). Este efluente tratado é acumulado em caixa água específica e disposto de forma diária e automatizada por um sistema de irrigação automatizado em toda a área de gramados do empreendimento.

No momento da vistoria foi informado que estava em vias da realização da troca do leito de carvão que realizava a adsorção do efluente tratado para seu polimento final. Frisa-se que este sistema é operacional em dois sistemas iguais e em paralelo.
