Parecer nº 158/FEAM/URA SM - CAT/2026

O empreendimento **CONSTRU EXTRAÇÃO E COMÉRCIO DE AREIAS LTDA**, inscrito no CNPJ nº 34.610.662/0001-03, atua na extração de areia em cava aluvionar, exercendo suas atividades na Zona Rural do município de Piranguinho - MG.

“A-03-01-8 Extração de areia e cascalho para utilização imediata na construção civil” para ampliar a Produção Bruta de 49.000 m³/ano para 50.000 m³/ano, ou seja, a quantidade a ser considerada na ampliação é de 1.000 m³/ano.

Desta forma, a URA Sul de Minas sugere o **INDEFERIMENTO** da solicitação da *Licença de Operação em Caráter Corretivo - LOC* do empreendimento CONSTRU EXTRACAO E COMERCIO DE AREIAS LTDA.

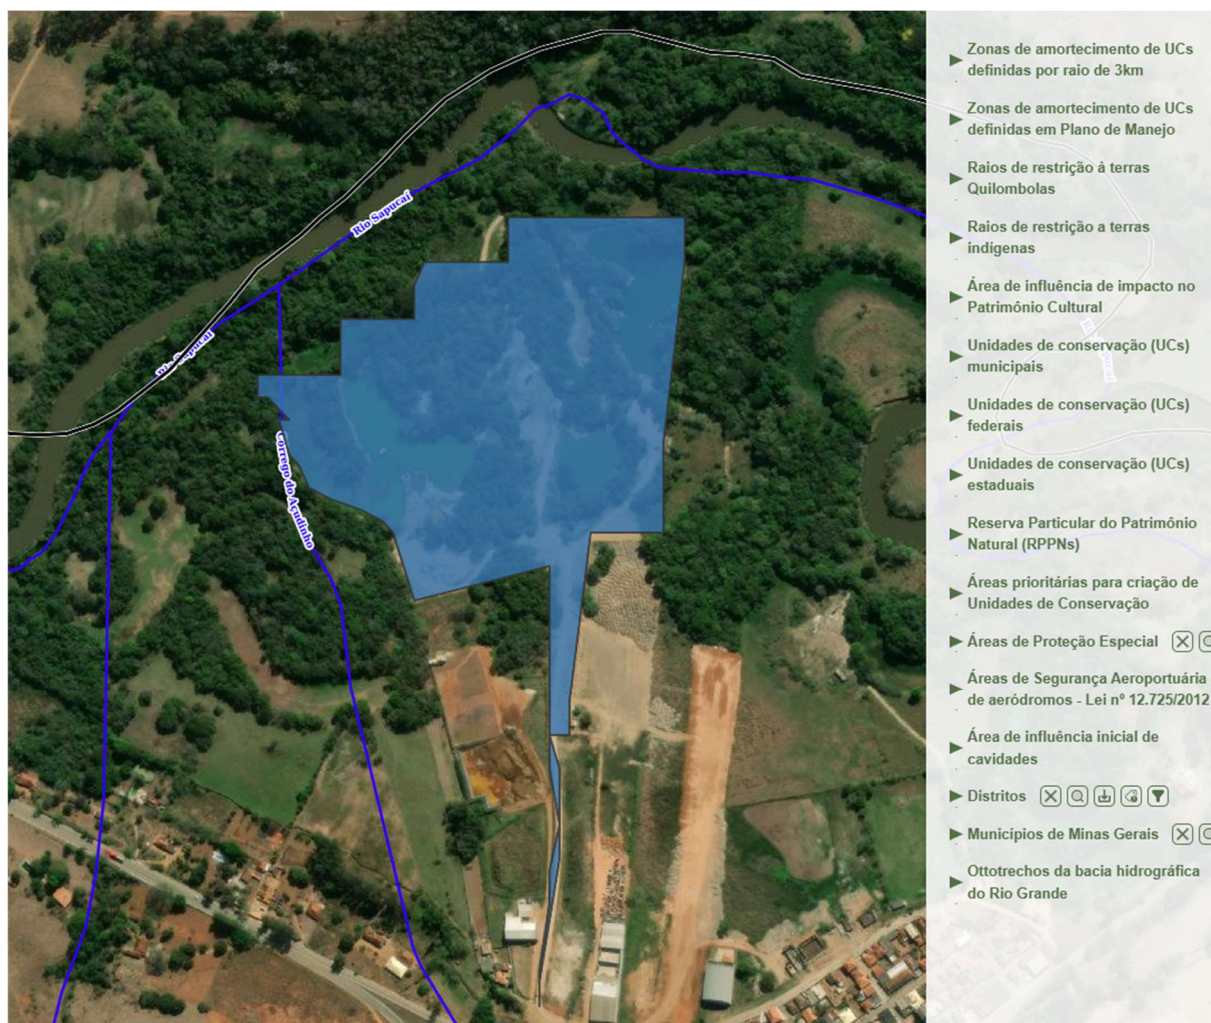
Figura 01 - Imagem da ADA da CONSTRU e camadas de restrição ambiental. Fonte: SLA e IDE-SISEMA.

Verificou-se na Infraestrutura de Dados Espaciais do Sistema Estadual de Meio Ambiente e Recursos Hídricos, IDE – SISEMA, instituída por meio da Resolução Conjunta SEMAD/FEAM/IEF/IGAM nº 2.466/2017, as camadas restritivas na CONSTRU, Figura 01.

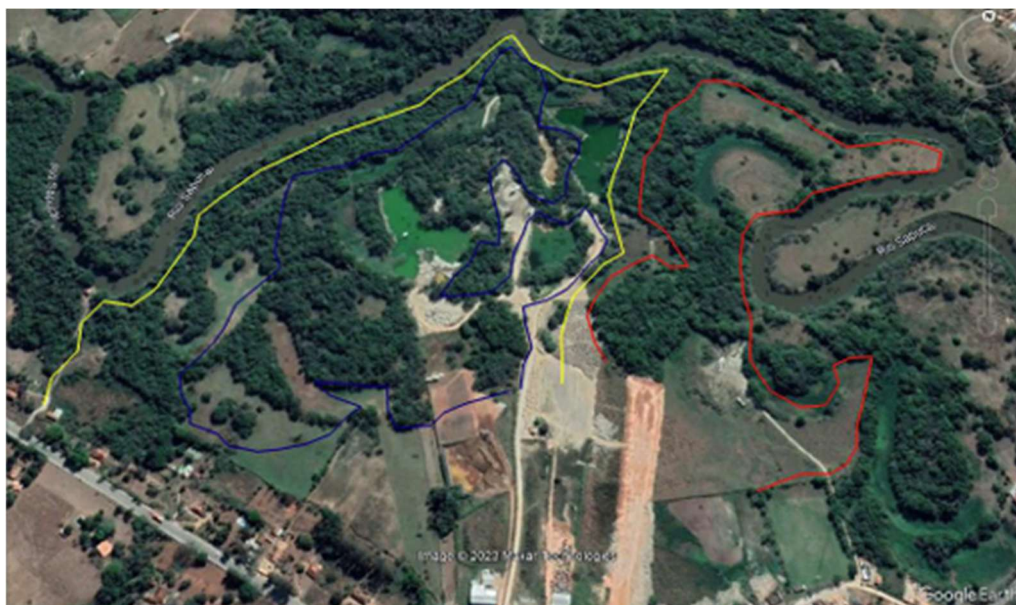
Figura 02 – Campanha através de busca ativa para os grupos da fauna terrestre, no período seco por dia percorrido. Fonte: EIA.

Não houve marcação de pontos controle e nem metodologias específicas por grupo de fauna.

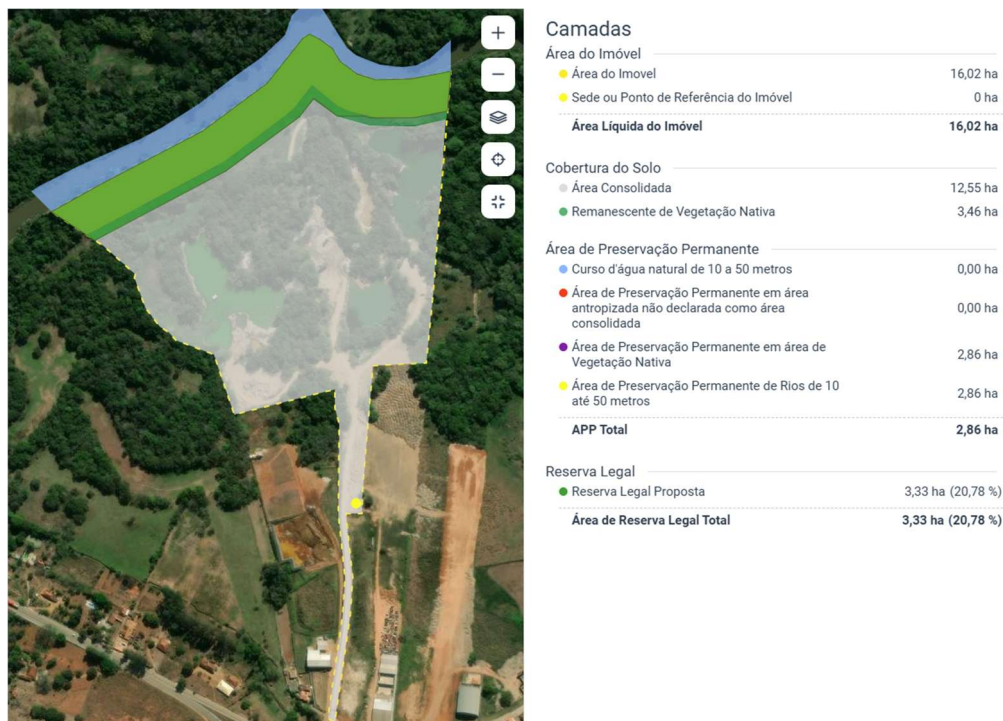
Figura 07 – Camada Geo contendo o uso do solo do CAR MG-3151008-2DD7.08AA.D824.45FE.B659.2AAD.F285.E98E. Fonte: SICAR.

Observa-se que existe remanescente de vegetação nativa que foi delimitado como área consolidada e que deverá ser retificado no CAR. A mesma área se encontra delimitada como cobertura vegetal na planta anexada ao processo (Figura 09). Também deverá ser retificado a matrícula vinculada na documentação do CAR, considerando que se refere a Matrícula apresentada nº 12.675, originária da Matrícula nº 2.713.
