**PARECER ÚNICO Nº 0315274/2016 (SIAM)**

<b>INDEXADO AO PROCESSO:</b> Licenciamento Ambiental	<b>PA COPAM:</b> 515/2006/002/2014	<b>SITUAÇÃO:</b> Sugestão pelo Deferimento
<b>FASE DO LICENCIAMENTO:</b> Licença de Operação Corretiva – LOC		<b>VALIDADE DA LICENÇA:</b> 05 anos

<b>EMPREENDEDOR:</b> Denise de Fátima Macedo	<b>CPF:</b> 466847006-68	
<b>EMPREENDIMENTO:</b> Auto Posto Manino Ltda.	<b>CNPJ:</b> 01.678.462/0001-25	
<b>MUNICÍPIO(S):</b> Leme do Prado	<b>ZONA:</b> Rural	
<b>COORDENADAS (DATUM):</b>	<b>GEOGRÁFICA</b> <b>LAT/Y</b> 17º 04' 21,0" <b>LONG/X</b> 42º 43' 20,0"	
<b>LOCALIZADO EM UNIDADE DE CONSERVAÇÃO:</b> <input type="checkbox"/> INTEGRAL <input checked="" type="checkbox"/> ZONA DE AMORTECIMENTO <input type="checkbox"/> USO SUSTENTÁVEL <input type="checkbox"/> NÃO		
<b>BACIA FEDERAL:</b> Atlântico Leste	<b>BACIA ESTADUAL:</b> Rio Jequitinhonha	
<b>UPGRH:</b> Região da Bacia do Rio Jequitinhonha JQ2	<b>SUB-BACIA:</b> Rio Araçuaí	
<b>CÓDIGO:</b> F-06-01-7	<b>ATIVIDADE OBJETO DO LICENCIAMENTO (DN COPAM 74/04):</b> Postos revendedores, postos de abastecimento, instalações de sistema retalhistas e postos flutuantes de combustíveis.	<b>CLASSE</b> 3
<b>CONSULTORIA/RESPONS

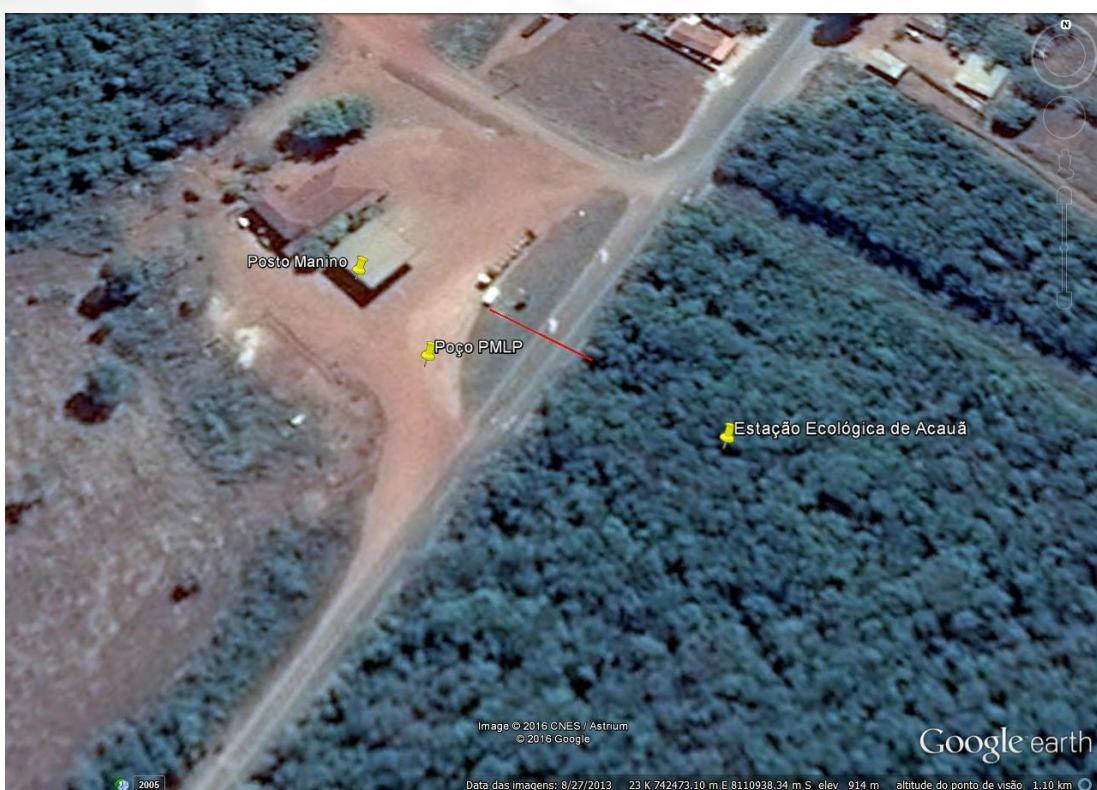
**Figura 1 – Detalhes da localização do empreendimento em relação à Estação Ecológica de Acauã.**

Por estar localizado em zona de amortecimento da Estação Ecológica Mata de Acauã (Figura 01) o empreendimento foi convocado ao licenciamento, conforme exigência da DN COPAM 138/2009 combinado com Resolução CONAMA 428/2010, enquadrando-se desta forma em classe 3. Entretanto considerando a necessidade de manter a operação do Posto até que o processo de Licenciamento Ambiental perpassasse todos os trâmites legais foi assinado pelo empreendedor o Termo de Ajustamento de Conduta.

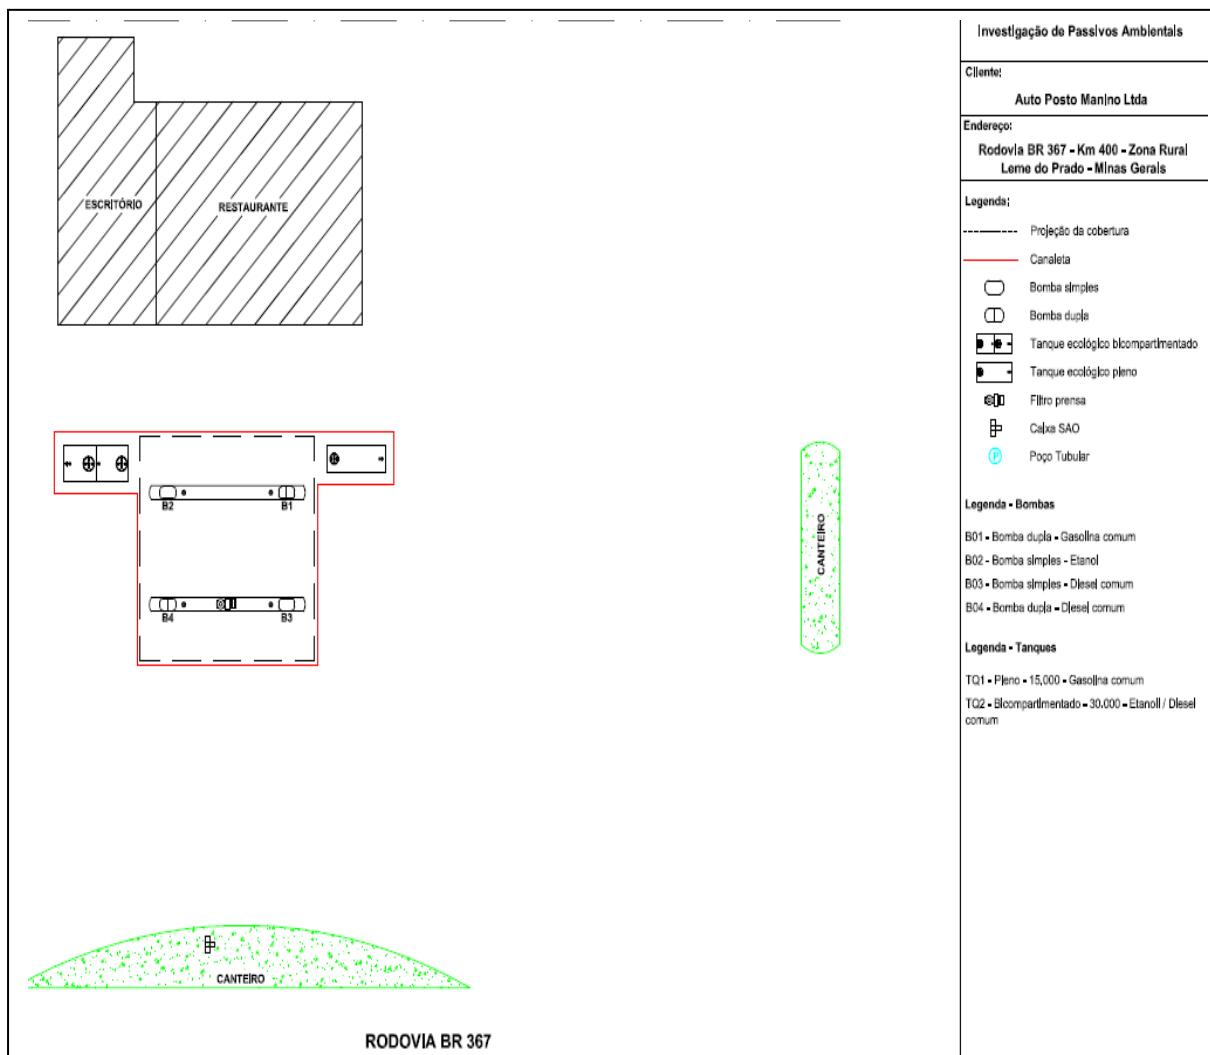
**Figura 02-** Área construída do empreendimento Auto Posto Manino Ltda.

As edificações do empreendimento representam uma área total de construção de 270,75 m<sup>2</sup>, sendo o perímetro total do terreno de 2.542m<sup>2</sup>. No projeto arquitetônico estão compreendidas as instalações do sistema de abastecimento subterrâneo de combustíveis, com 2 ilhas sendo que cada uma delas contém 2 bombas de abastecimento, conforme FIGURA 02, pista de abastecimento com piso concretado e caneleta de 5x7 cm direcionadas a caixa separadora de água e óleo, devidamente coberta por estrutura metálica, , caixa separadora de água e óleo com três compartimentos e um sumidouro, edificações para atividade de restaurante e escritório, depósito de resíduos, fossa séptica com três compartimentos e um sumidouro.

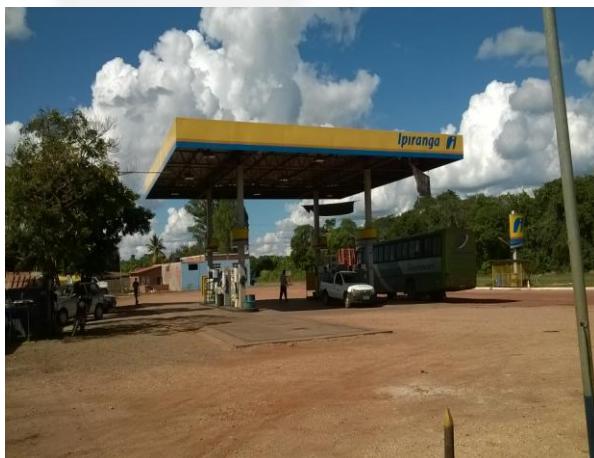
Foto 1- Vista Lateral do Posto.

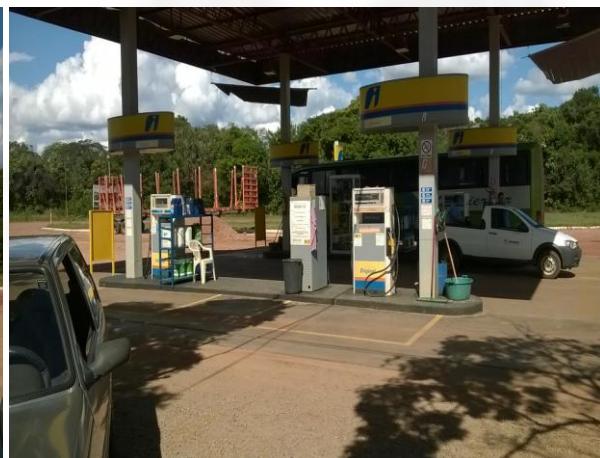
Foto 2- Unidade de abastecimento.

A área de abastecimento compreende uma ilha contendo ao todo 04 unidades abastecedoras de combustíveis e 01 unidade de filtragem, todas providas de câmaras de contenção (SUMPs), as válvulas de retenção (check valve) estão instaladas em linha de succão nas unidades abastecedoras de combustível (**Condicionante 04**). Ao verificar as SUMPs observou-se a presença de tubulação subterrânea galvanizada, assim como constatado em notas fiscais atendendo às determinações das legislações vigentes (**Condicionante 07**).

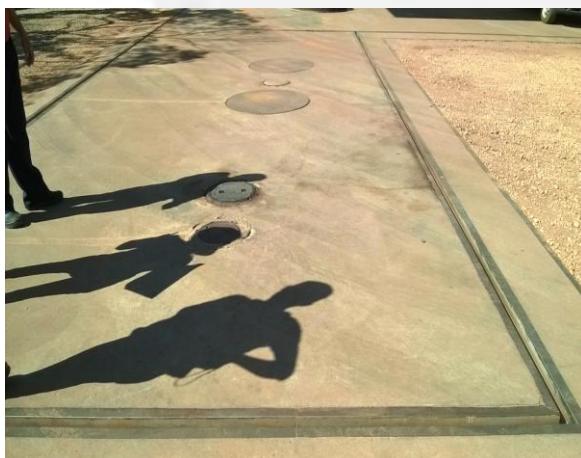
Foto 3- Canaletas de drenagem a redor da área de descarga.

O piso da área de abastecimento de veículos e descarga de combustíveis é de concreto e impermeabilizado, com inclinação mínima de 1%, contornados por canaletas de contenção/drenagem que interligadas entre si conduzem os efluentes (água, óleo combustível) por tubulação subterrânea à caixa separadora de água e óleo – SAO.

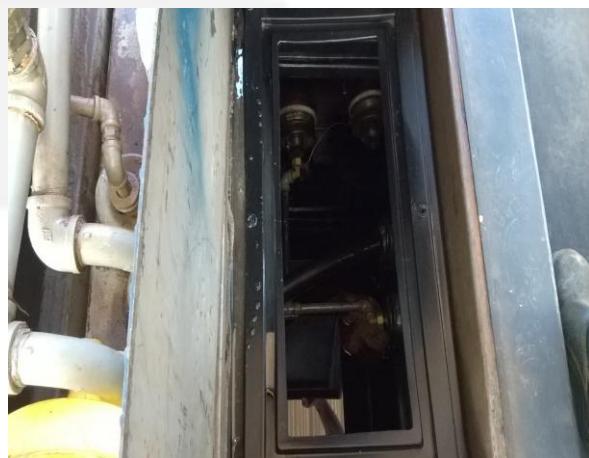
Foto 4- Sump do filtro prensa.

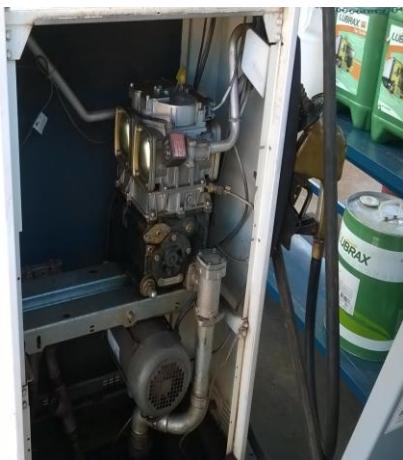
**Foto 5-** Bomba de abastecimento.

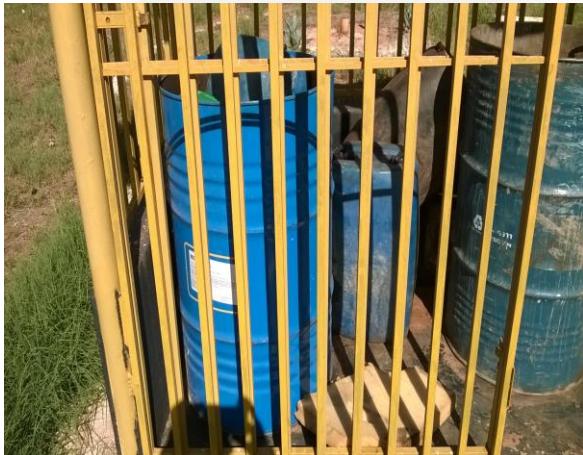
**Foto 7-** Depósito para resíduos Classe 1.

No que tange ao armazenamento temporário de resíduos e destinação final adequada, o empreendedor conta na atualidade com área de armazenamento conforme especificações da NBR 12.235 e contrato com a empresa Pró-Ambiental (CNPJ 06.030.279/0001-32) para a realização de prestação de serviço de coleta, transporte, tratamento térmico, destinação final e certificação de resíduos oleosos provenientes das operações normais de posto de combustível. Salienta-se na oportunidade que a coleta deve se estender a todos os resíduos classificados como perigosos dentre eles: lodo de caixa separadora de água e óleo, solo com presença de óleos, frascos de óleos, filtros de óleos e combustíveis.

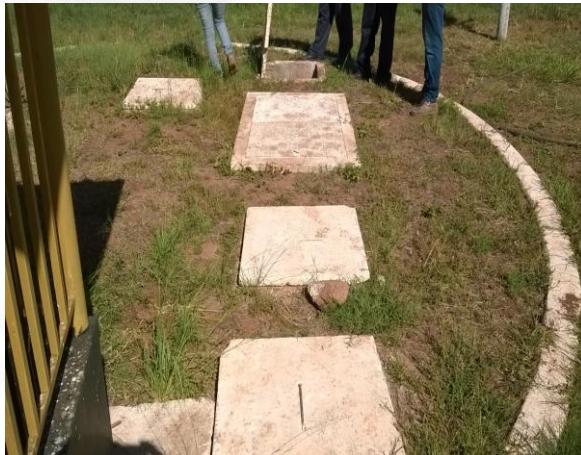
**Foto 8-** Caixa separadora de água e óleo.

A caixa separadora de água e óleo acima referida apresenta dimensões de 1,625x 2,00 x 6,50 metros (altura x largura x comprimento) com capacidade de armazenamento de 12,50 m<sup>3</sup>, instalada próxima ao depósito de resíduos, sendo seus efluentes líquidos tratados, direcionados para um sumidouro e a borra coletada ao realizar a limpeza da caixa armazenada em tonéis dispostos no referido depósito até o momento da coleta pela empresa contratada para este fim, PROA Ambiental. Nos autos do processo encontram-se análises físico-químicas dos afluentes e efluentes da caixa SAO, compreendendo os seguintes parâmetros: pH, DBO, DQO, sólidos sedimentáveis, sólidos suspensos totais, óleos e graxas e surfactantes aniônicos, realizadas em 19/4/2013 e 24/03/2015. Verificou-se elevados valores na amostra de entrada para os parâmetros DBO, DQO, sólidos suspensos totais, óleos e graxas na analise do ano de 2013. Entretanto a amostra (entrada e saída da caixa SAO) referente ao ano de 2015 atende aos parâmetros estabelecidos pela Resolução CONAMA 357/2005 e Resolução CONAMA 430/2011. (**Condicionante 02**).

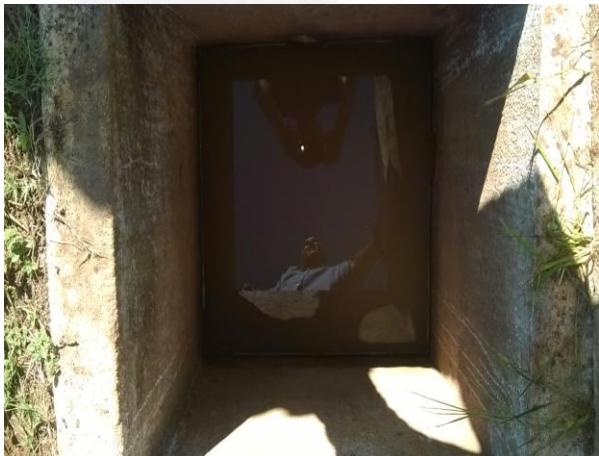
**Foto 9-** Sumidouro da caixa SAO.

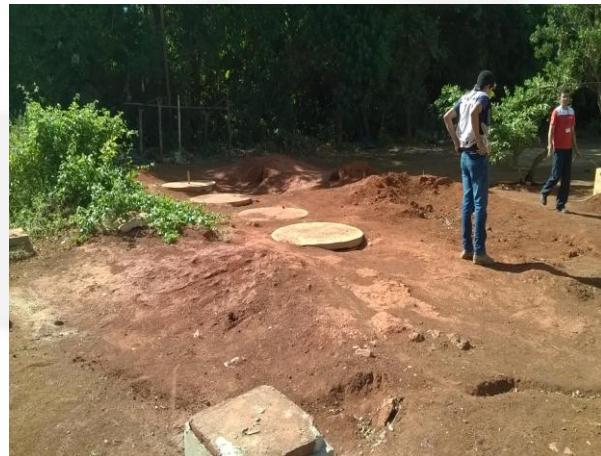
**Foto 10-** Fossa Séptica.

Os efluentes líquidos gerados provenientes dos sanitários do restaurante e escritório são direcionados para um sistema de tratamento de tanque séptico, sendo composto por 3 unidades compartimentais contínuas, dispostas seqüencialmente no sentido do fluxo do líquido e interligadas adequadamente, o produto final após percorrer as etapas de tratamento dispostos em poço absorvente (sumidouro) (**Condicionante 03**).

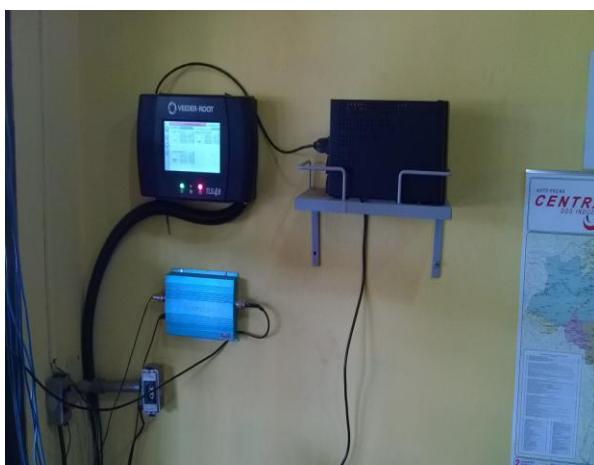
**Foto 11**-Painel do Veeder Root  
(monitoramento intersticial dos tanques).

Durante vistoria realizada em setembro de 2014 foi verificado que os tanques componentes do SASC – Sistema de Abastecimento Subterrâneo de Combustível - não atendiam à classificação ambiental (CLASSE 3) prevista pela NBR 13.786 para o posto revendedor em questão, uma vez que apesar de possuírem câmara de acesso à boca-de-visita, câmara de contenção na boca de descarga, descarga do tipo selada e válvula anti-transbordamento em 06 tanques não havia o monitoramento intersticial

nos tanques. Verifica-se ainda a instalação de sistema de respiros com 3 tubulações visíveis, todas providas de válvula de retenção de vapores.
