PARECER ÚNICO Nº 19/2017		Protocolo SIAM nº 0148413/2017
INDEXADO AO PROCESSO: Licenciamento Ambiental	PA COPAM: 00186/2004/003/2014	SITUAÇÃO: Sugestão pelo Deferimento
FASE DO LICENCIAMENTO: Revalidação da Licença de Operação - REVLO		VALIDADE DA LICENÇA: 10 anos

EMPREENDEDOR: Veyance Technologies do Brasil Serviços de Vulcanização Ltda.	CNPJ: 02.692.797/0001-60
EMPREENDIMENTO: Veyance Technologies do Brasil Serviços de Vulcanização Ltda.	CNPJ: 02.692.797/0001-60
MUNICÍPIO: Ouro Preto/MG	ZONA: Urbana
COORDENADAS GEOGRÁFICA (DATUM): LAT/Y - 20º 37' 09"	LONG/X - 43º 31' 05"

CÓDIGO: C-02-04-6	ATIVIDADE OBJETO DO LICENCIAMENTO (DN COPAM 74/04): Produção de Laminados e Fios de Borracha	CLASSE 3
--------------------------	---	-----------------

Parecer único referente à Revalidação da Licença de Operação LO nº. 117/2008, com validade até 21/07/2014, requerida pela empresa **Veyance Technologies do Brasil Serviços de Vulcanização Ltda.**, em 20 de março de 2014, através do recibo de entrega de documentos nº 0293835/2014, para sua unidade destinada à Fabricação de Laminados e Fios de Borracha, localizada no Pólo Industrial de Antônio Pereira, nº. 10 Distrito de Antônio Pereira, no munic

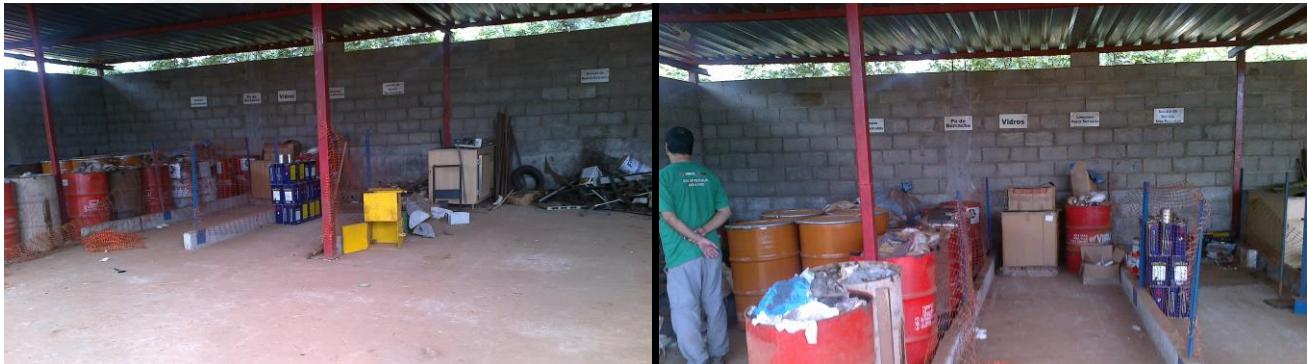
Figura 02: Depósito temporário dos resíduos sólidos do empreendimento.

Comentários: O empreendedor iniciou a construção do depósito temporário de resíduos sólidos em novembro de 2008, entretanto as intensas chuvas na região impediram a continuidade das obras, sendo concluído em março de 2009, através do protocolo na Supram CM de nº R260141/2009, em 14/08/2009, de acordo com as normas ambientais e figura 02 abaixo:

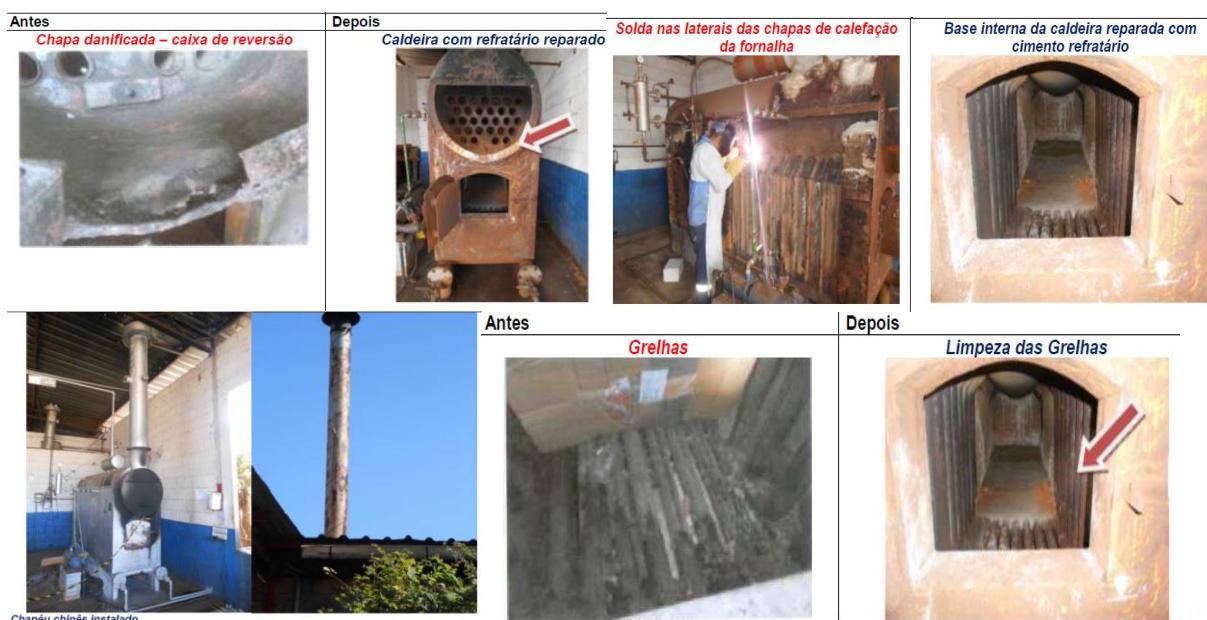
Figura 03: Fotos ilustrativas da reforma da caldeira

Pelos resultados apresentados, constatou-se que 02 (duas) medições superaram o limite de tolerância de 200 mg/Nm³ e os outros monitoramentos mostraram resultados próximos aos padrões da legislação ambiental.

Abaixo na figura 03, fotos demonstrativas das reformas executadas na caldeira:

O empreendedor alegou também, que a partir da identificação das irregularidades, executaram manutenções e ações corretivas na caldeira, relacionadas abaixo:

- Substituição da tubulação – parte flamotubular;
- Substituição da chapa inferior da caixa de reversão;
- Substituição das chapas de calafetação da tubulação da fornalha;
- Substituição do isolamento térmico externo e substituição das chapas externas do isolamento;
- Substituição/calibração das válvulas de segurança;
- Reconstituição do refratório da fornalha;
- Reconstituição do refratório da tampa traseira;
- Recuperação da tampa frontal;
- Instalação do chapéu chinês da chaminé, o chapéu chinês estava corroído e por isto a água.

Fundamentado nas medições efetuadas na caldeira do empreendimento, a equipe técnica da Supram CM considera pertinente a manutenção da condicionante nº. 3 para a instalação do sistema de controle atmosférico, devido 02 (duas) medições terem ultrapassado o padrão da Deliberação Normativa COPAM nº. 187/2013 e as outras medições estarem próximas ao valor referência de 200 mg/Nm³ definidas nesta deliberação.

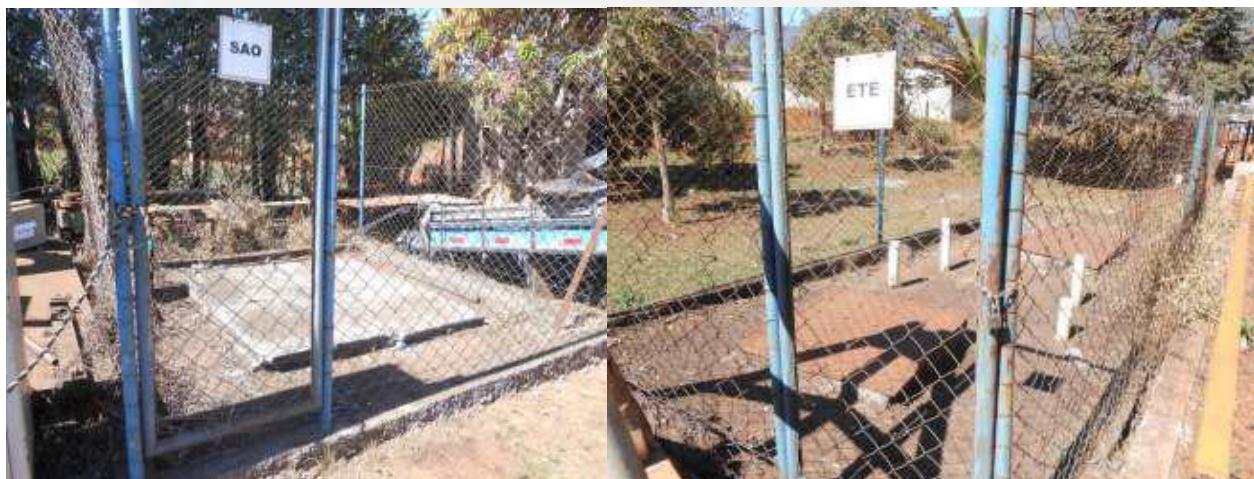
Figura 03: Sistemas de controle de efluentes industriais (separador água e óleo) e efluentes sanitários (fossa séptica)

Comentários: Condicionante cumprida através do ofício protocolado na Supram CM, nº. R215922/2009, em 08/05/2009 e acervo fotográfico em 14/08/2009, protocolo nº R260141/2009, de acordo com figura 03 abaixo:
