**Parecer Técnico de LAS/RAS nº 118/SEMAP/SUPRAM SUL-DRRA/2022**

<b>EMPREENDEDOR:</b> Extração de Areia Sajomar Ltda. - ME	<b>CNPJ:</b>	01.454.528/0002-84
---	--------------	--------------------

**Extração de Areia Sajomar Ltda. – ME**, com nome fantasia Disque Entulho e Areia, desenvolve a atividade de aterro de resíduos da construção civil – Classe A, no imóvel rural denominado Chácara Dona Ambrosina, na área rural do município de Campo Belo/MG.

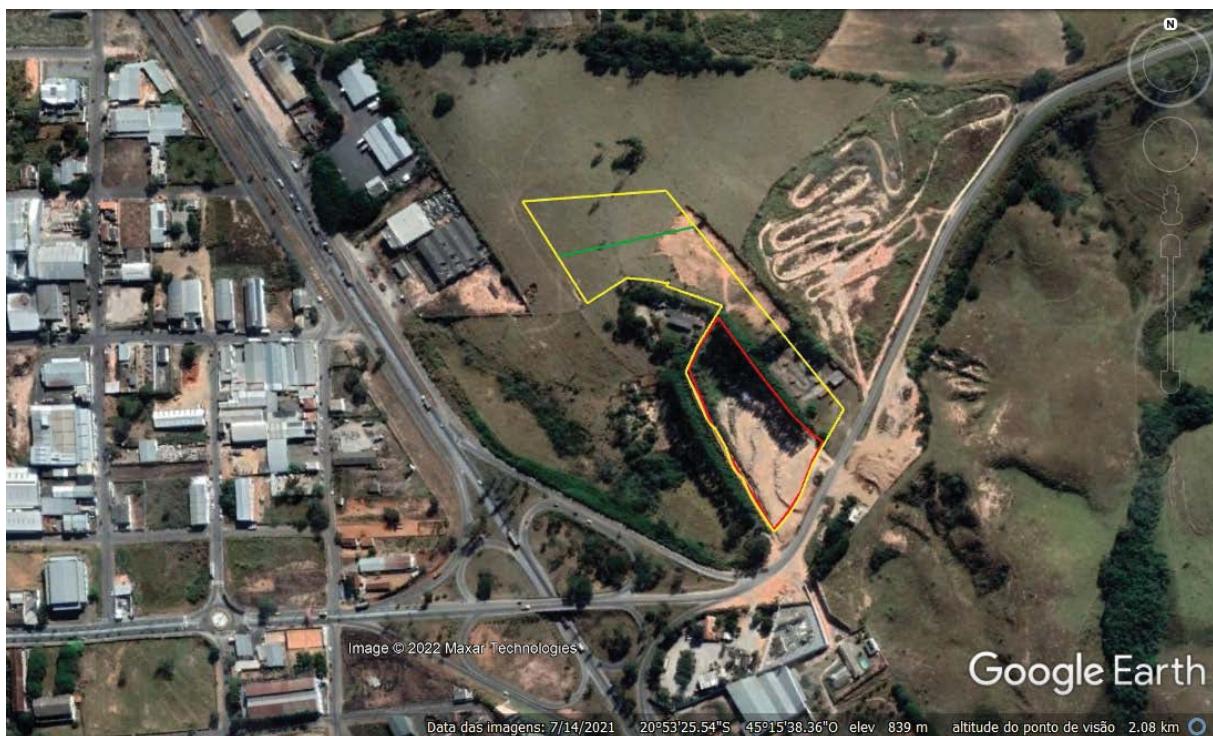
**Figura 1 – Delimitação da propriedade Chácara Dona Ambrosina (em amarelo), da área do empreendimento (em vermelho) e da área de reserva legal proposta.**

Mediante projeção no software *Google Earth* dos arquivos .shp encaminhados pelo empreendedor e anexo ao processo administrativo, juntamente com àqueles obtidos no SICAR (Figura 1), foi verificado que a área do aterro localiza-se no bioma Mata Atlântica, em área antropizada com o uso e ocupação do solo alterados e a presença de cortina arbórea nos limites do empreendimento, havendo no seu entorno atividades industriais, núcleos populacionais e atividades agrossilvastorísticas.
