**PARECER ÚNICO SEI nº 1370.01.0000105/2020-57**

<b>INDEXADO AO PROCESSO:</b> Licenciamento Ambiental	<b>PA COPAM:</b> 00125/1987/013/2020	<b>SITUAÇÃO:</b> Sugestão pelo Deferimento
<b>FASE DO LICENCIAMENTO:</b> LAC 1 (LOC)	<b>VALIDADE DA LICENÇA:</b> 08 anos	
<b>OUTORGA VINCULADA:</b>		
<b>EMPREENDEDOR:</b> Trevo Lácteos S.A.	<b>CNPJ:</b> 04.892.455/0001-10	
<b>EMPREENDIMENTO</b> Trevo Lácteos – und industrial		
<b>MUNICÍPIO:</b> Sete Lagoas	<b>ZONA:</b> Urbana	
<b>COORDENADAS GEOGRÁFICA (DATUM):</b> LAT/Y 19° 32' 45" LONG/X 44° 14' 39"		
<b>LOCALIZADO EM UNIDADE DE CONSERVAÇÃO:</b> Não se aplica		
<b>FATOR LOCACIONAL:</b> Conforme consulta a Infraestrutura de Dados Espaciais do Sistema Estadual de Meio Ambiente e Recursos Hídricos (IDE-Sisema), alto potencial espeleológico - possui critério locacional incidente 1.		
<b>BACIA FEDERAL:</b> Rio São Francisco	<b>BACIA ESTADUAL:</b> Rio das Velhas	
<b>UPGRH:</b> SF 05	<b>SUB-BACIA:</b> Córrego das Pedras e Córrego Buracão

Desta forma, a Supram Central Metropolitana sugere o deferimento, nos termos deste parecer único, do pedido de LAC 1 (LOC) do empreendimento Trevo Lácteos – unidade industrial do empreendedor Trevo Lácteos S.A.

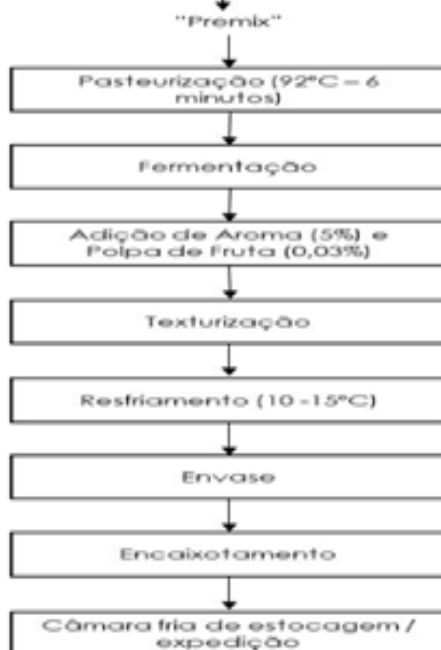
Fluxograma produção de "petit - suisse"

Leite + Açúcar + PTN + Creme de Leite

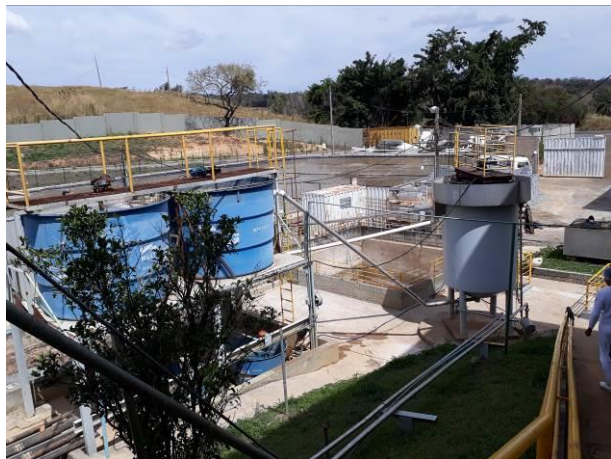
**Foto 05: Estação de Tratamento de Efluentes – ETE**

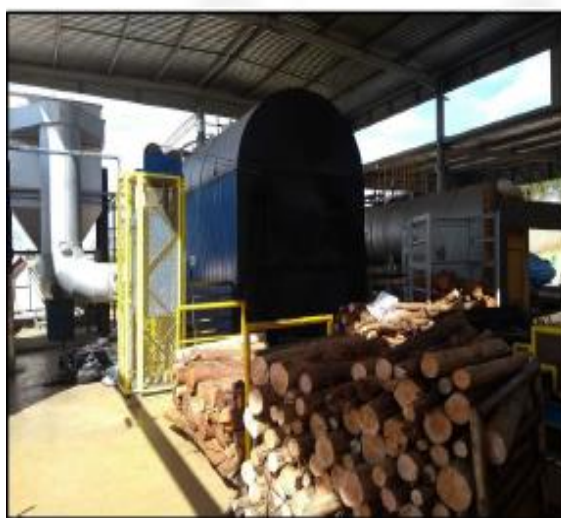
O empreendimento conta com 2 caldeiras a lenha, sendo que uma opera em *stand-by*. As caldeiras contam com filtro ciclone para retenção de material particulado.

**Foto 08: Caldeira**
