**PARECER ÚNICO Nº 0611041/2017 (SIAM)**

<b>INDEXADO AO PROCESSO:</b> Licenciamento Ambiental	<b>PA COPAM:</b> 00139/1990/008/2015	<b>SITUAÇÃO:</b> Sugestão pelo Deferimento
<b>FASE DO LICENCIAMENTO:</b> Revalidação da Licença de Operação		<b>VALIDADE DA LICENÇA:</b> 08 anos

<b>EMPREENDEDOR:</b> Best Pulp Brasil LTDA	<b>CNPJ:</b> 03.581.702/0001-02
<b>EMPREENDIMENTO:</b> Best Pulp Brasil LTDA	<b>CNPJ:</b> 03.581.702/0001-02
<b>MUNICÍPIO(S):</b> Janaúba	<b>ZONA:</b> Urbana
<b>COORDENADAS GEOGRÁFICA (DATUM):</b> LAT/Y 15° 49' 48,4" LONG/X 43° 16' 18,0"

**RELATÓRIO DE VISTORIA:** 612888/2016      **DATA:** 20/05/2016

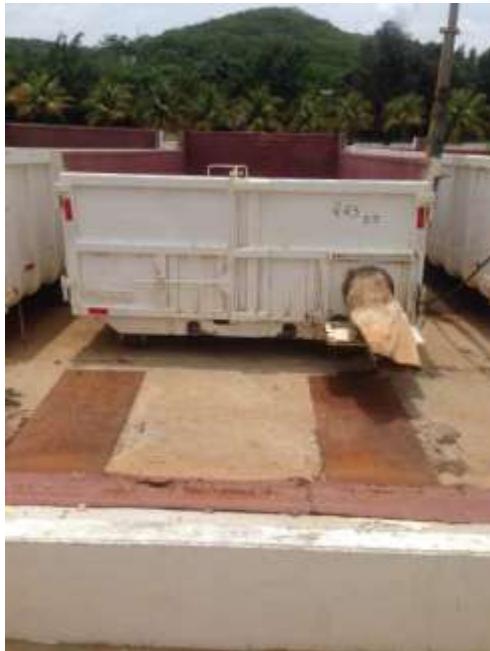
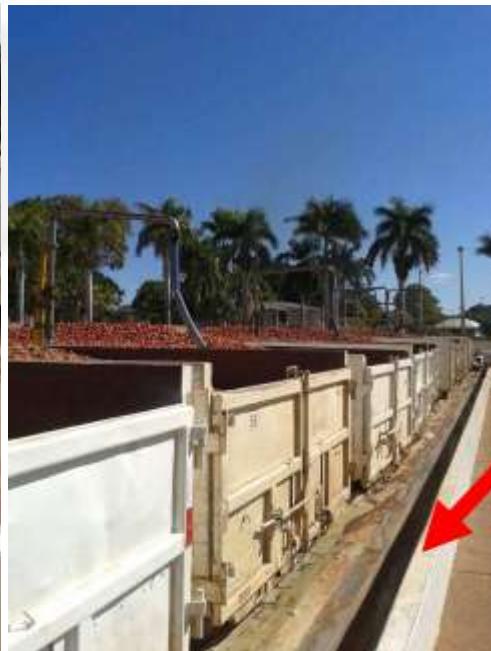
**Imagem 1 – Caçamba com portinhola e mangote de descarga (à esquerda) e sequia indicada pela seta vermelha (canaleta em aço inox).**

Este impacto foi mitigado através da adequação das caçambas de transporte. Foram soldadas as tampas para evitar que água dos tomates caísse durante o transporte dos frutos desde o local de coleta até a indústria. Para a realização da descarga dos frutos na sequia foi instalada uma portinhola metálica com uma projeção feita em lona (denominada mangote) responsável por direcionar a descarga dos frutos diretamente na sequia sem que haja vazamentos.

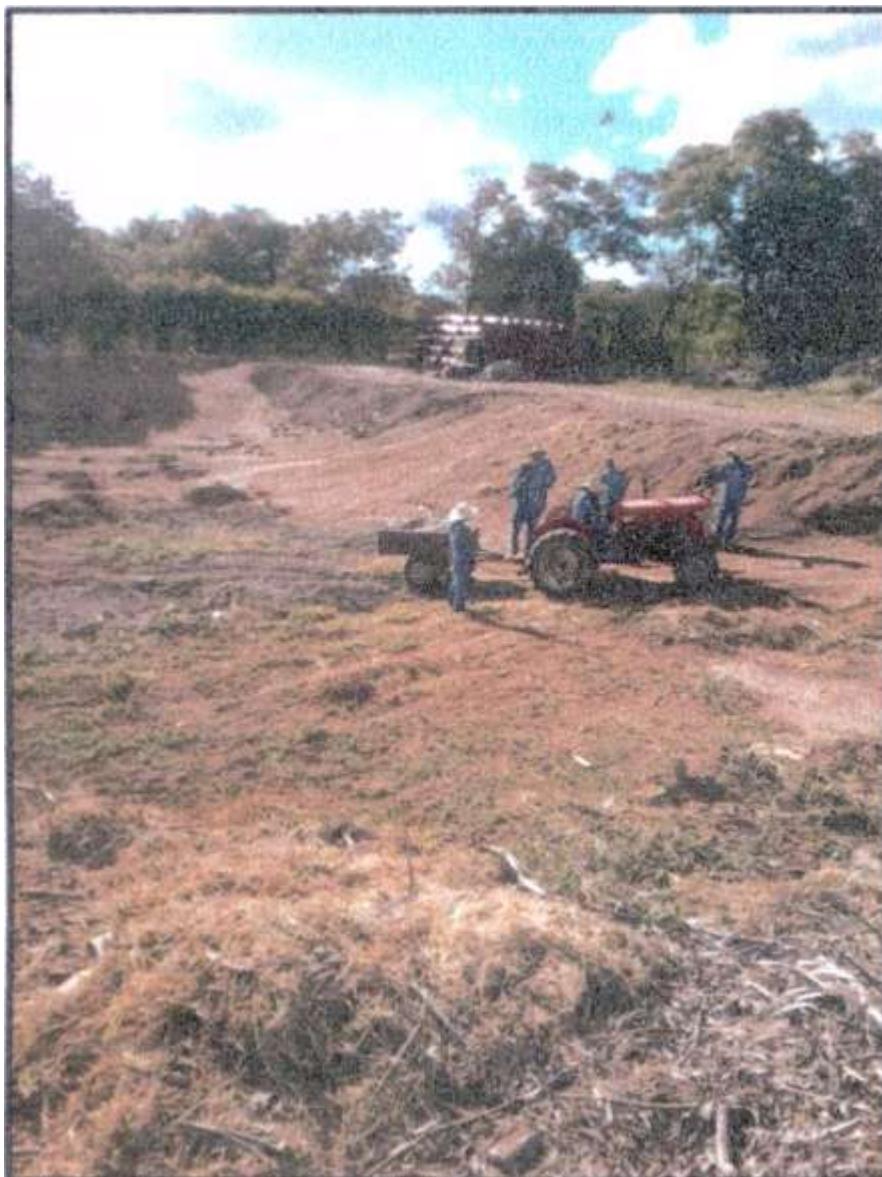
Durante a vistoria foi verificada a disposição de restos de construção civil em uma antiga lagoa de tratamento de efluentes líquidos localizada no empreendimento.

**Imagen 2 – Limpeza da antiga lagoa e estabilização.**

Esse material foi retirado e destinado para a coleta do município de Janaúba conforme fotos fornecidas pelo empreendedor.

O empreendedor propôs o aterramento da antiga lagoa de tratamento supracitada utilizando material terroso de origem licenciada. Apesar da realização desta obra ser possível, desde que utilizando material terroso de origem licenciada, a equipe da SUPRAM NM entende não há a necessidade de que a antiga lagoa seja aterrada, visto que este procedimento causa impacto na área de empréstimo do solo utilizado. Certificando-se de que área não seja utilizada para disposição indevida de resíduos

Portanto entende-se que o procedimento de limpeza da lagoa, já realizado, é satisfatório.

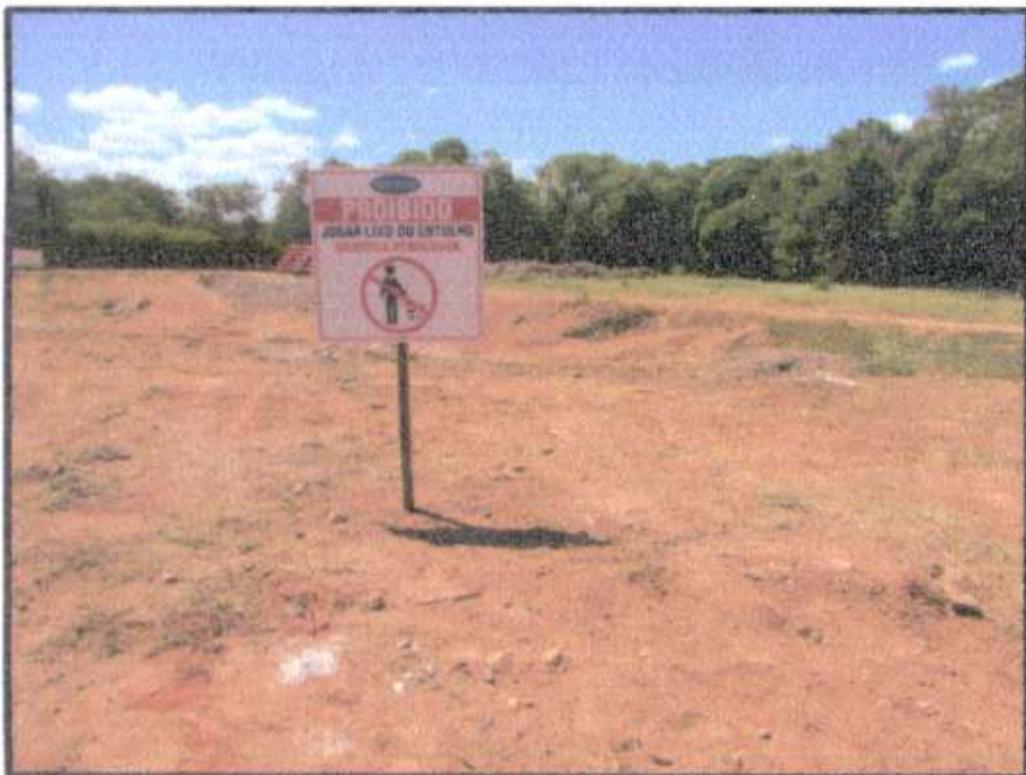
**Imagem 3** – Sinalização proibindo disposição de resíduos no local.

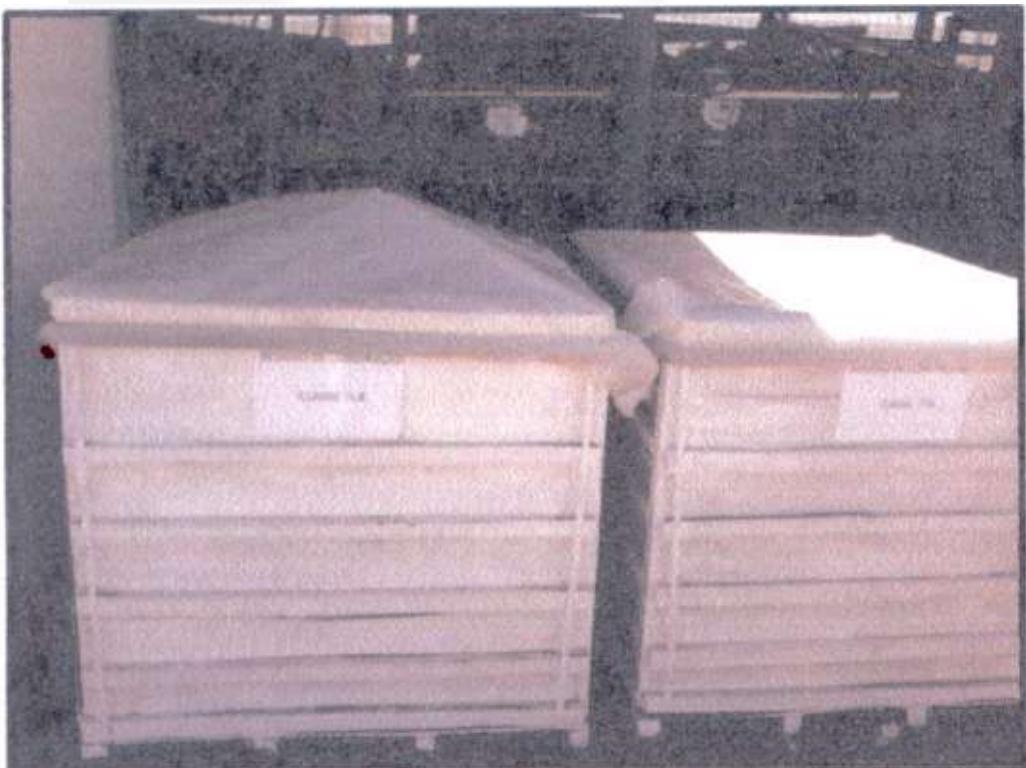
**Imagem 4** – Visão externa das caçambas para armazenamento temporário de resíduos de construção civil.

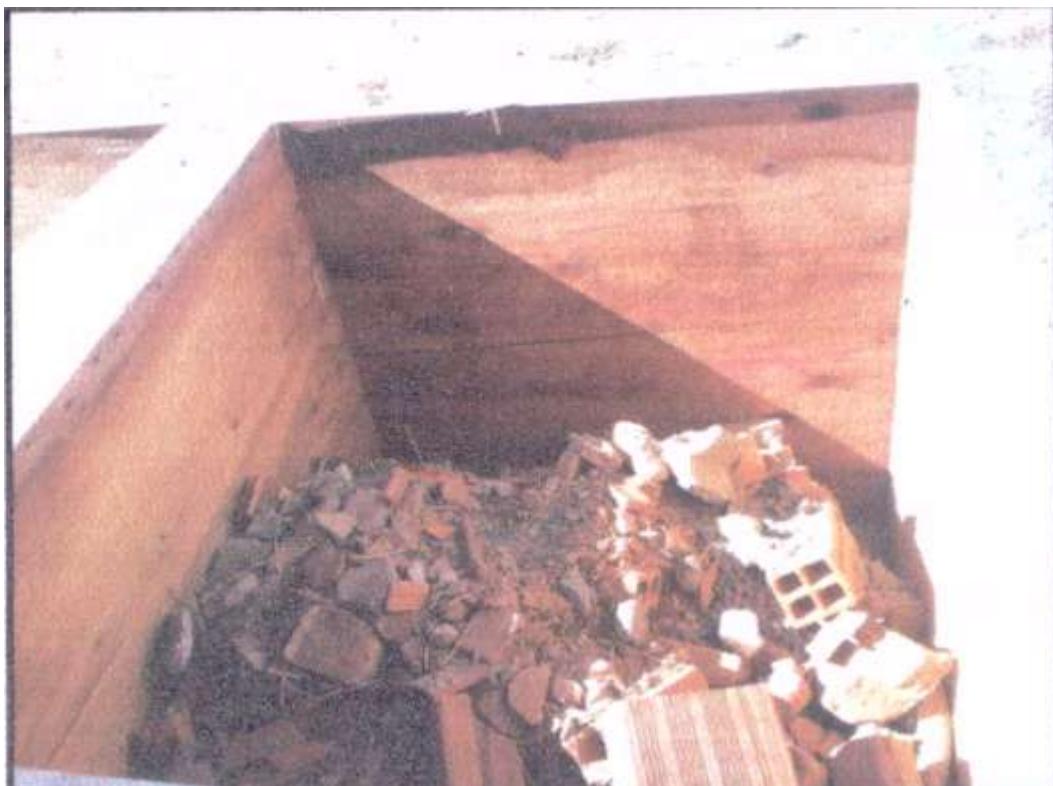
**Imagen 5** – Caçambas para armazenamento temporário de resíduos de construção civil.

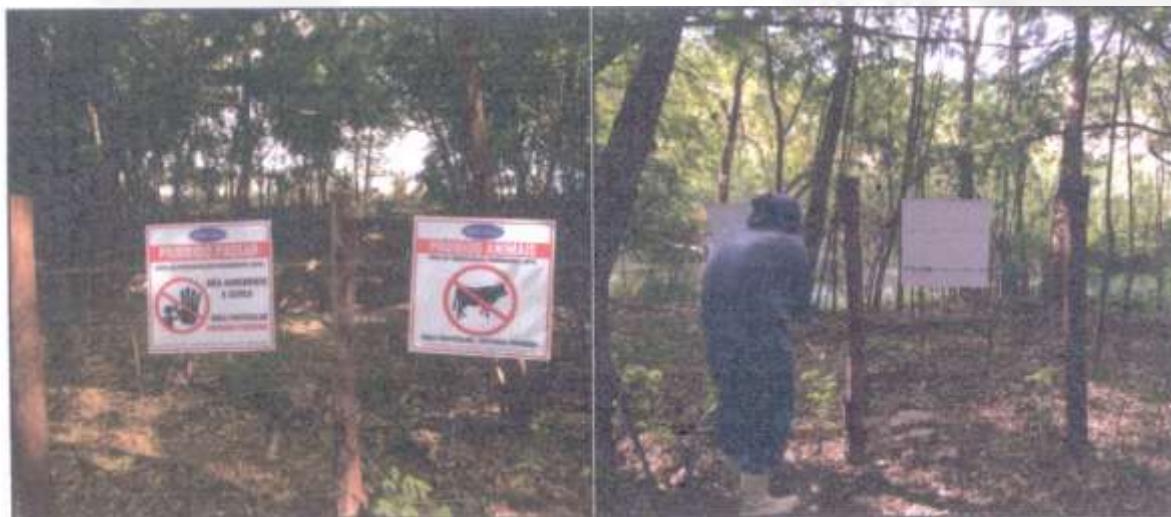
- Durante a vistoria foram verificados problemas na cerca da APP do rio Gorutuba. Adequações foram solicitadas e realizadas conforme relatório fotográfico fornecido pelo empreendedor:

**Imagen 6** – Placas de advertência e manutenção da cerca da APP do Rio Gorutuba.

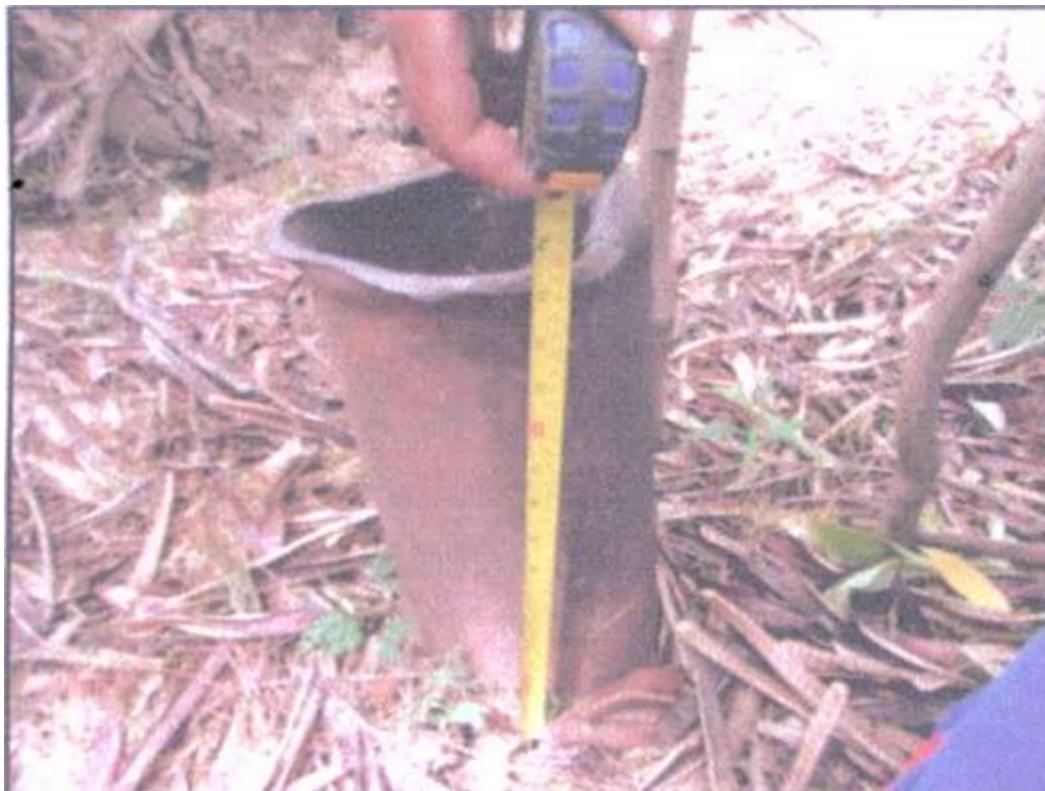
- Existe um poço abandonado localizado na área de APP. O empreendedor propôs o seu tamponamento pelo método H da nota técnica 01/2006 do IGAM. Abaixo imagens demonstrando que

o mesmo encontra-se entupido. Segundo pesquisa realizada pelo empreendedor este é um poço antigo provavelmente perfurado pelo DENOCS durante a construção da Barragem do Bico da Pedra concluída em 1978.

**Imagen 7 – Poço desativado na APP.**

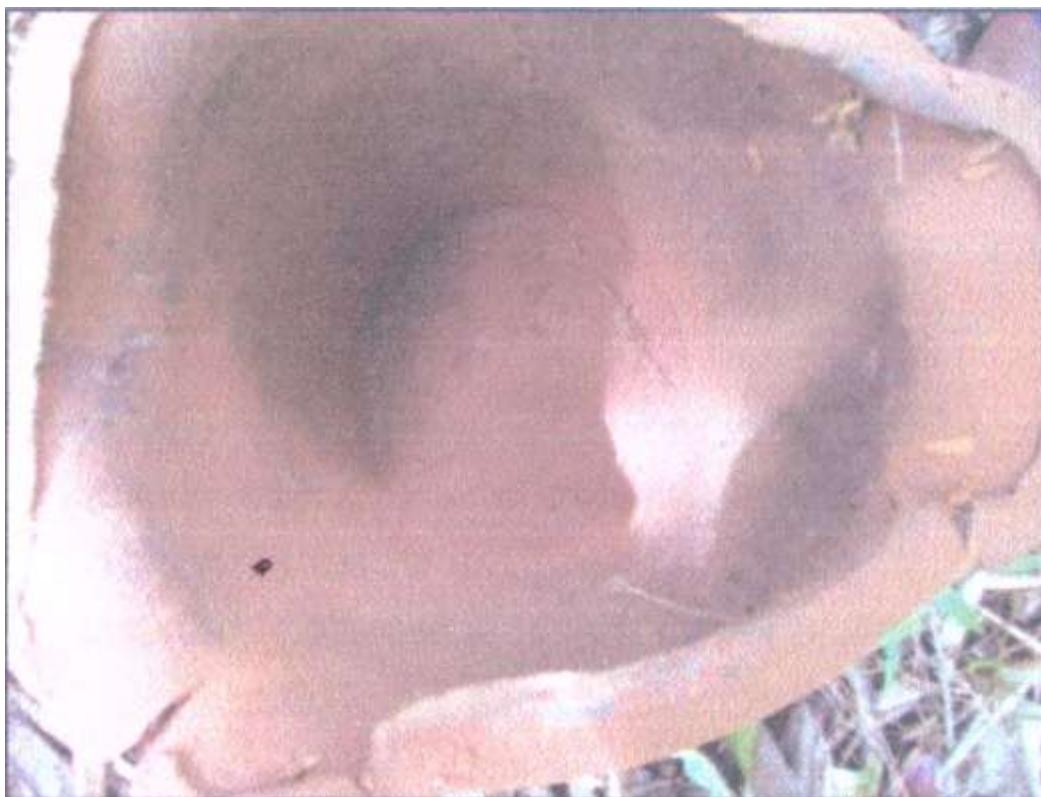
**Imagen 8** – Vista interior do revestimento do poço entupido por terra.

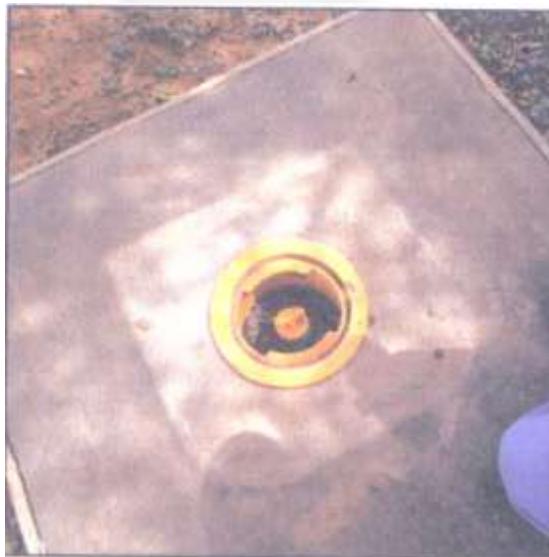
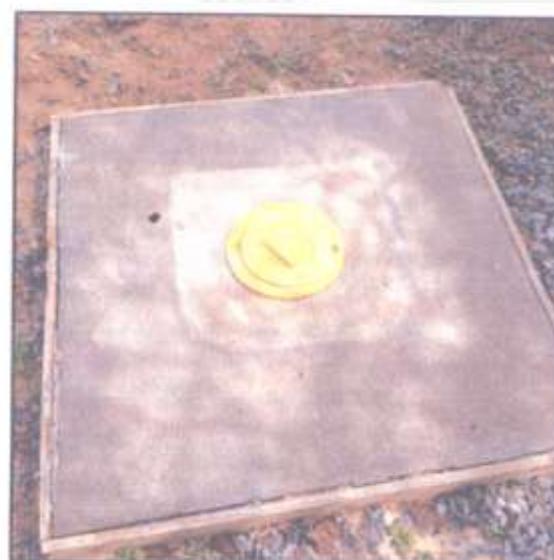
- Outra adequação realizada foi o poço de monitoramento à jusante da área fertirrigada que estava com a tampa protetora danificada durante a vistoria. Tal estrutura foi adequada conforme relatório fotográfico apresentado.

**Imagen 9** – Laje de proteção no poço de monitoramento da área de fertirrigação.

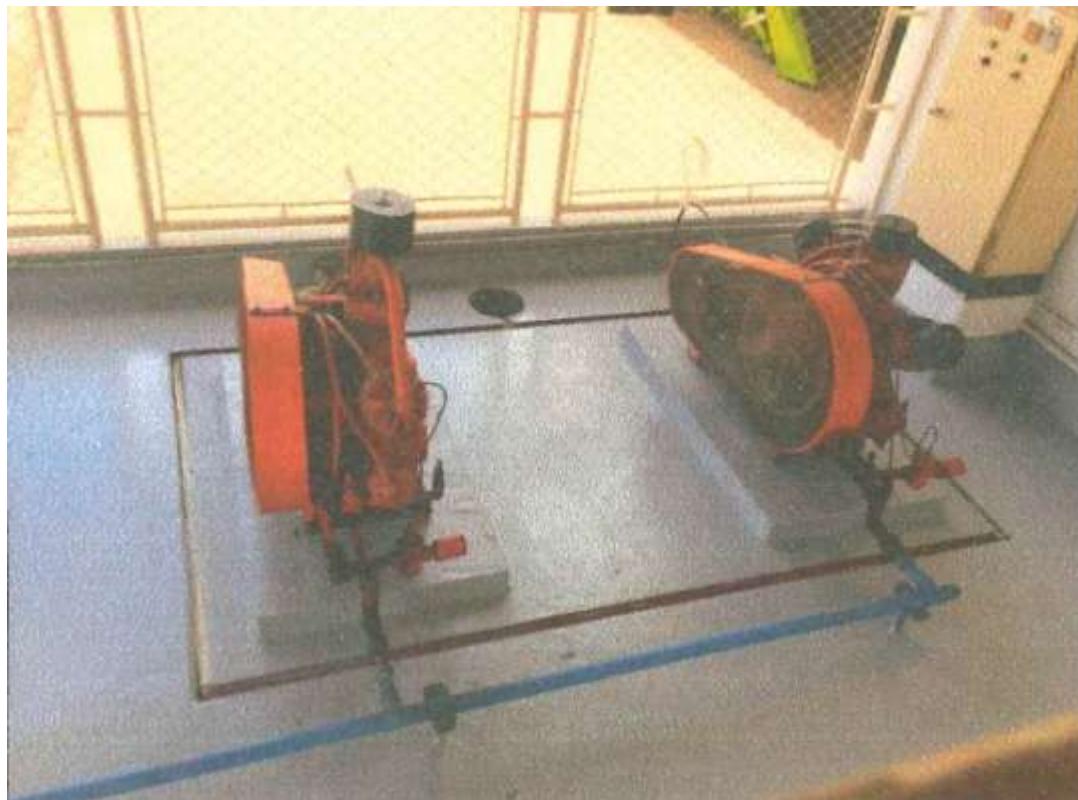
O empreendedor instalou canaleta a contenção na área onde operam compressores do empreendimento.

Imagen 10 – Canaleta e caixa de contenção dos compressores.

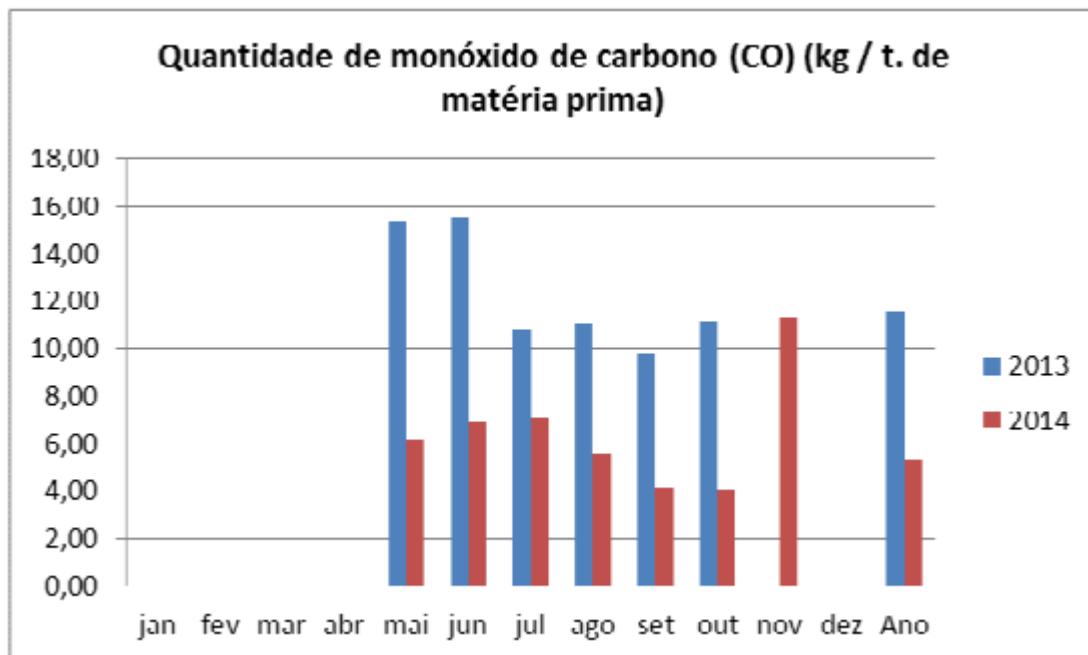
Os resultados dos monitoramentos apresentam-se abaixo dos limites estabelecidos pela referida DN. Além disso, o empreendedor apresentou um comparativo entre as taxas de emissão por tonelada de matéria prima processada. O gráfico abaixo mostra que houve redução, a qual foi atribuída ao uso de matéria prima de melhor qualidade e a melhorias implementadas na caldeira 1.

**Imagen 11** – Taxa de emissão de CO da caldeira 1 – Fonte: RADA Best Pulp Brasil.

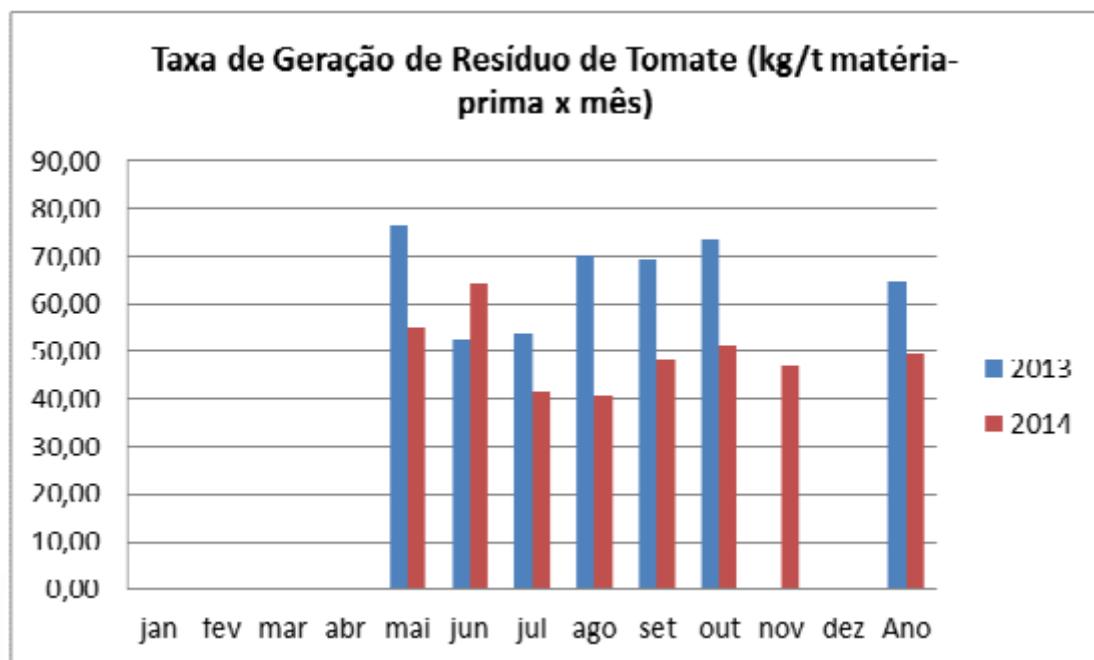
Na figura abaixo o empreendimento demonstra a redução na taxa de geração de resíduo de tomate por unidade de matéria prima.

**Imagem 12** – Taxa de geração de resíduo de tomate por unidade de matéria prima processada.  
Fonte: RADA BestPulp.

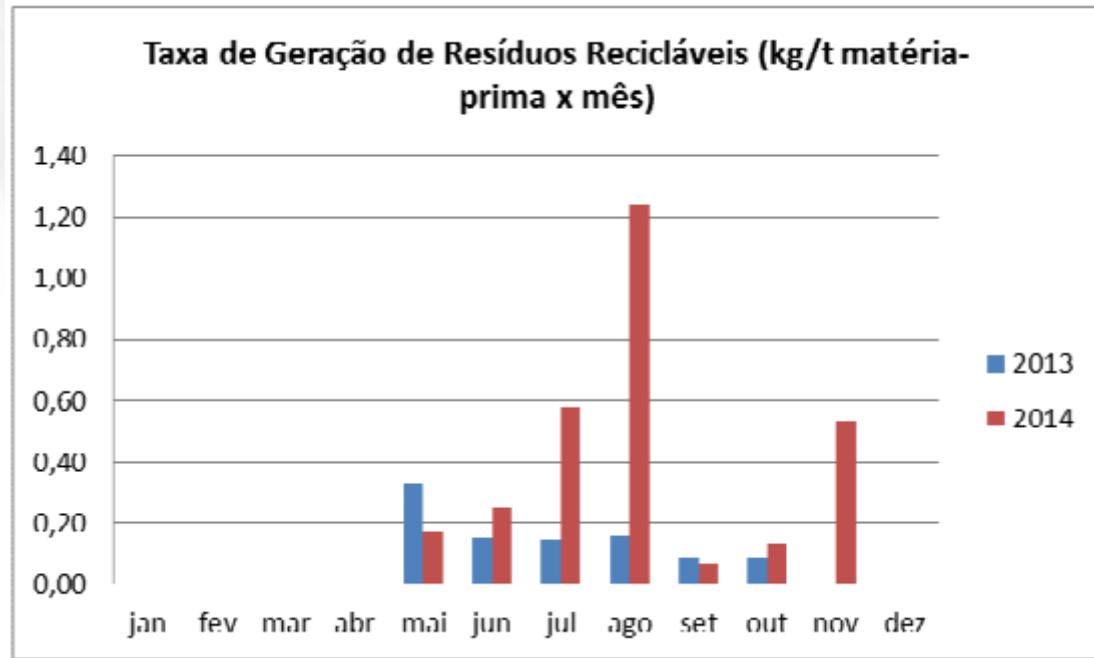
Houve aumento na taxa de geração de resíduos recicláveis.

**Imagem 13** – Taxa de geração de resíduos recicláveis por unidade de matéria prima processada.  
Fonte: RADA BestPulp.

polpa de tomate já armazenada na unidade. Assim aumenta a produção de resíduos recicláveis, no caso papelão, já que estas embalagens não podem ser reaproveitadas no processo produtivo em função de normas de controle de qualidade. Isto ocasionou o aumento observado entre 2013 e 2014 na produção de resíduos recicláveis.

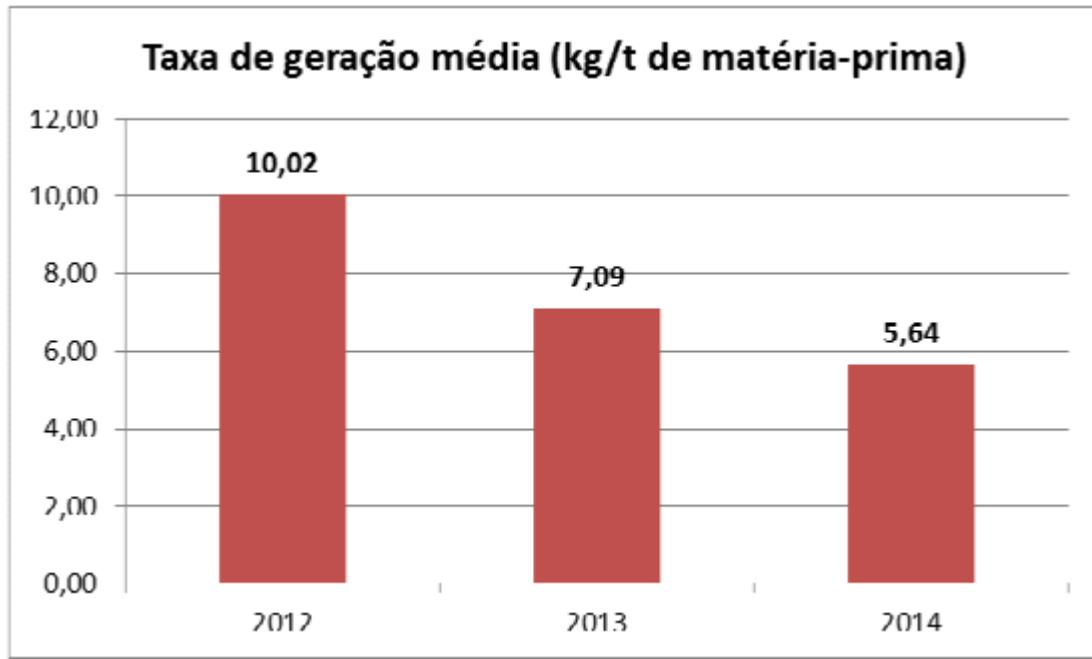
**Imagen 14 – Geração de cinzas pelas caldeiras**

Com as melhorias adicionadas na caldeira houve redução na taxa média de produção de cinzas por tonelada de matéria prima. Entre os meses de 2012 e 2014 a redução foi de 43,7 %.

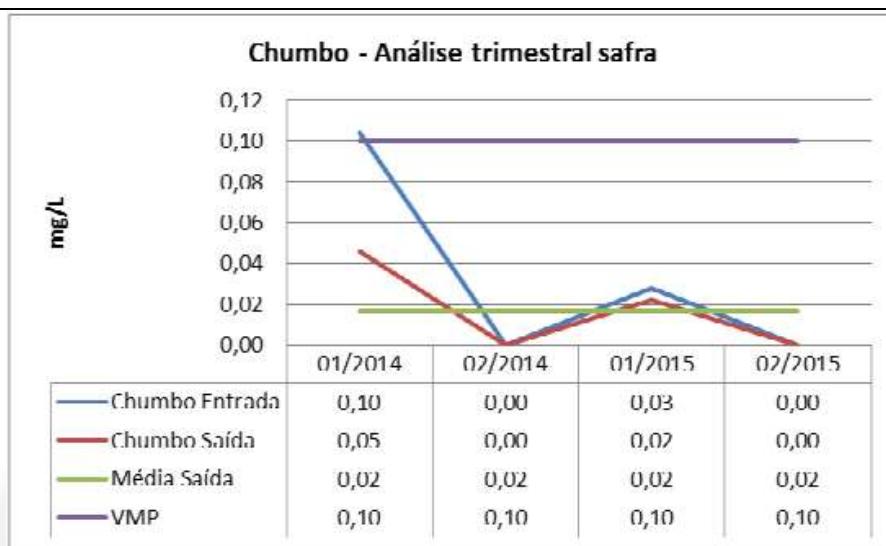
**Imagen 16** – Gráfico com resultados das análises de chumbo no efluente da ETAR. Fonte: RADA BestPulp.

Houve o mesmo com o parâmetro chumbo em que houve resultado bem próximo ao limite retornando a valores mais baixos em análises posteriores. Do mesmo modo que o fluoreto, o chumbo deverá ser incluído no automonitoramento do solo da área de fertirrigação. O mesmo já está contemplado no monitoramento da água subterrânea.

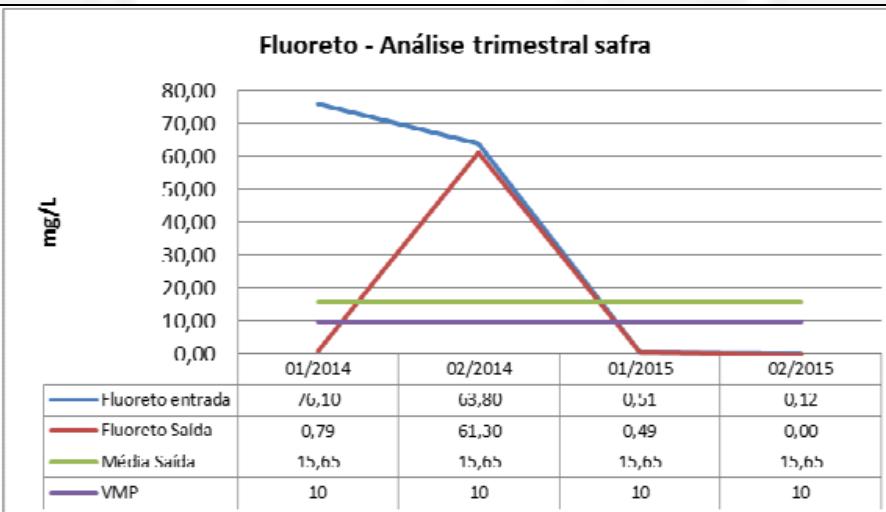
**Imagen 17** – Gráfico com resultados das análises de fluoreto no efluente da ETAR. Fonte: RADA BestPulp.

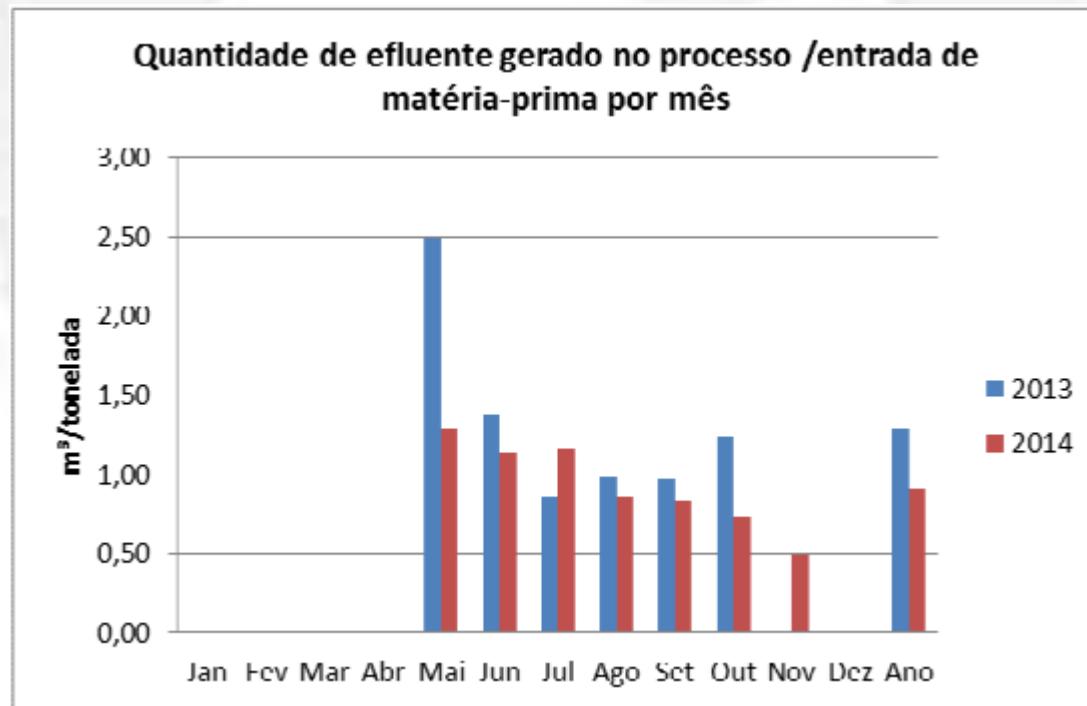
O empreendimento demonstrou redução no volume total de água residuária gerada, conforme se observa no gráfico abaixo:

**Imagen 18** – Taxa de geração de efluente industrial. Fonte: RADA BestPulp.

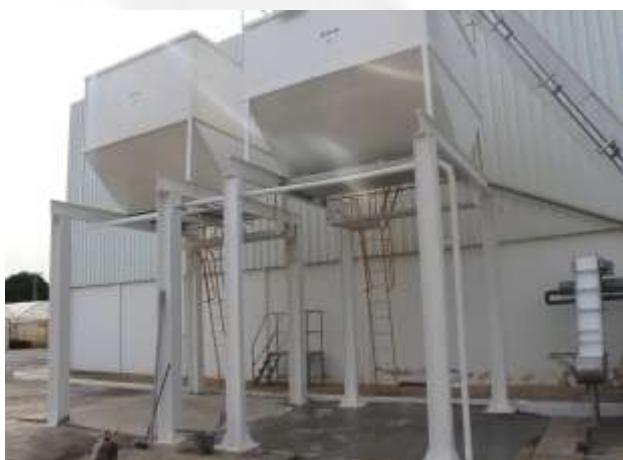
**Foto 03.** Silos de resíduos sólidos

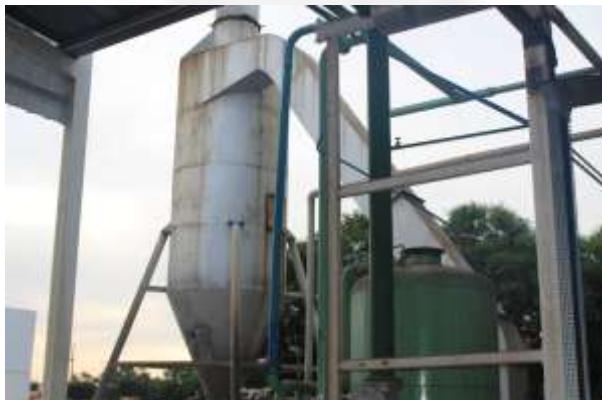
**Foto 07.** Ciclone

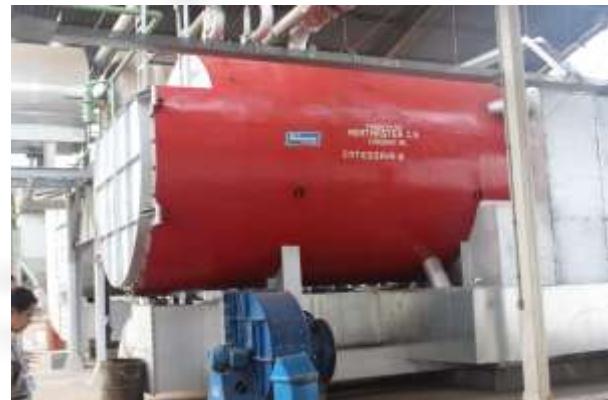
**Foto 08.** Caldeira 2

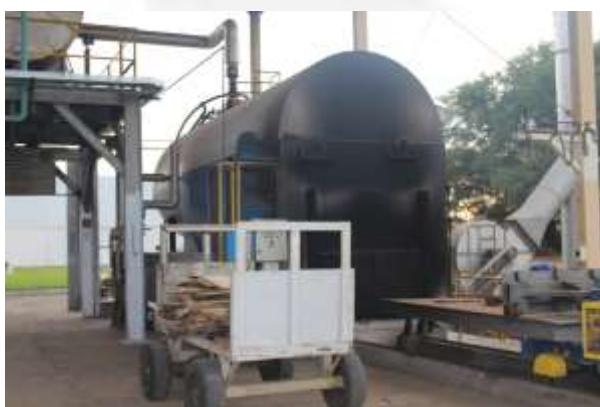
**Foto 09.** Caldeira 1

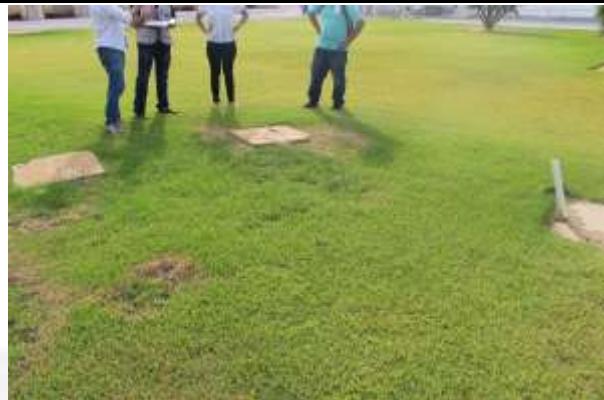
**Foto 12.** Fossa séptica filtro anaeróbico e sumidouro
