**PARECER ÚNICO N° 0558981/2018**

Revalidação da Licença de Operação

**EMPREENDEDOR:** Posto Jenipapo de Salinas Ltda

**MUNICÍPIO:** Salinas

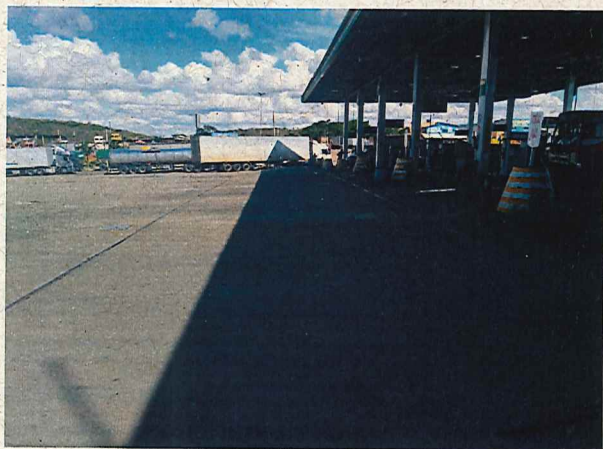
Foto. 01 – Pista de Abastecimento

A pista de abastecimento de combustível é coberta por estrutura metálica, piso concretado, canaletas de drenagem interligada à caixa Separadora de Água e Óleo (SAO) em todo o perímetro da mesma, em uma projeção para dentro do teto metálico que protege a pista de abastecimento. A troca de óleo de veículos é realizada na própria pista de abastecimento, local este também concretado e com sistema de direcionamento dos efluentes para caixa SAO.

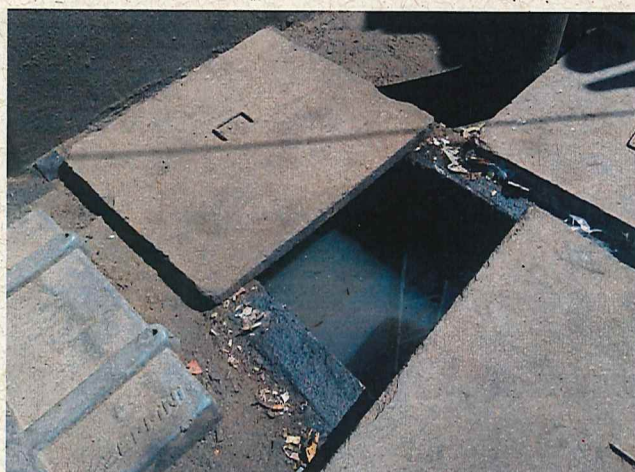
Foto. 03 – CSAO – Oficina

- Condicionantes 4 e 5, referentes, respectivamente, a apresentação de contrato de disposição de resíduos Classe II e de relatório de adequação da caixa SAO da oficina e da pista de abastecimento, para o cumprimento do padrão de detergente, ambas não foram atendidas.

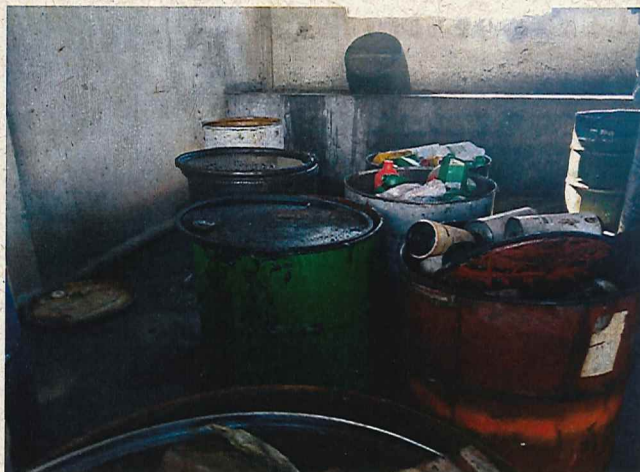
Foto. 04 – Depósito de Resíduos Classe 1

O óleo usado da troca é armazenado em um tanque metálico localizado ao lado do galpão de armazenamento de resíduos Classe I, instaladas sobre piso concretado e dique de contenção. A referida pista conta com unidades de filtragem de óleo diesel; 15 bombas de combustível do tipo eletrônico comercial, somando 31 bicos.

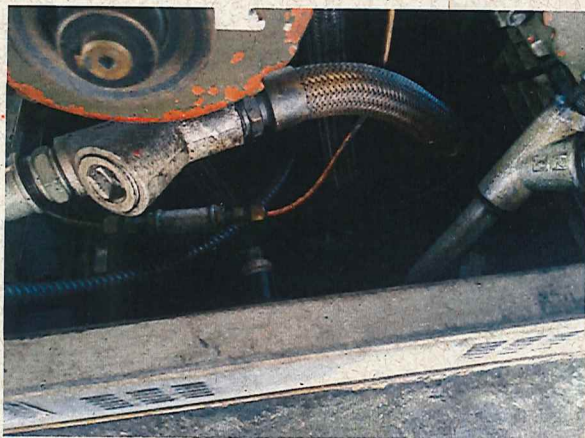
Foto. 05- SUMP Bomba de Combustível

Os pontos de descarga de combustível se encontram em área de piso concretado e interligado à caixa Separadora de Água e Óleo (SAO), dispondo de instalação dos dispositivos de segurança para que não ocorra vazamentos, tais como válvula anti-transbordamento, cruzeta e SUMP.

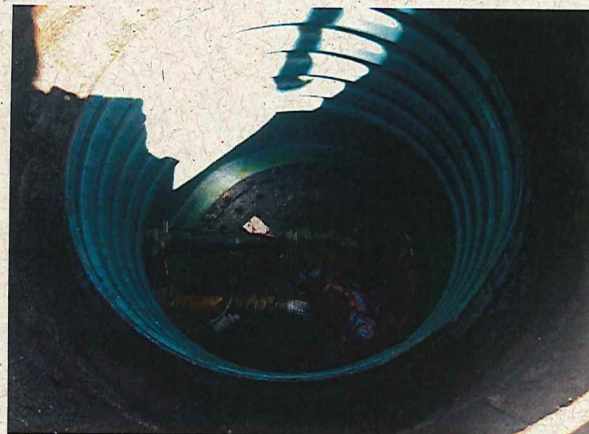
Foto. 06 – SUMP Boca de Visita Tanque

Poderão ocorrer derramamentos, vazamentos ou transbordamentos durante as operações de descarga de combustível dos caminhões de transporte para os tanques de armazenamento e, também, durante a manutenção e operação das bombas de abastecimento. Visando prevenir vazamentos e/ou derramamentos foram instaladas: câmaras de contenção de vazamento (*sump*) na boca de visita, na boca de descarga dos tanques de armazenamento; sob as bombas de abastecimento e unidade de filtragem de óleo; válvulas de retenção junto à sucção das bombas; canaletas de contenção ao redor das áreas de abastecimento, descarga de produto e troca de óleo, interligadas com o sistema de separação de água e óleo – SAO. A descarga de combustível é do tipo selada e também possui sump.

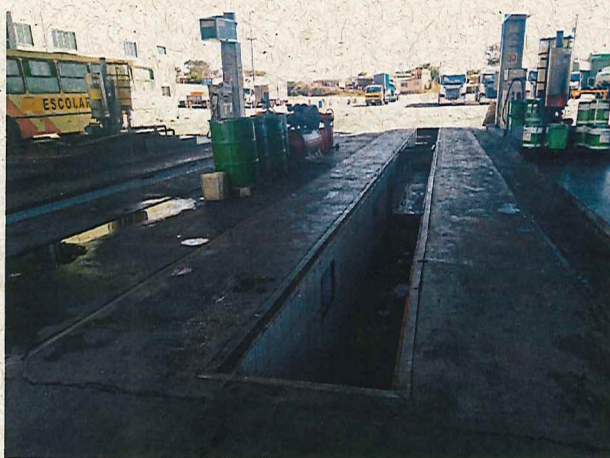
Foto.07 – Área de troca de óleo

Os efluentes oleosos provenientes das trocas de óleo são armazenados em um tanque localizado ao lado do galpão de armazenamento de resíduos classe I, dotado de dique de contenção e piso impermeabilizado. O óleo usado está sendo recolhido pela empresa Lwart Lubrificantes.
