Parecer Técnico de Licença Ambiental Simplificada (RAS) nº 213-2019 – SIAM 0736749/2019

PA COPAM Nº: 543/2019/001/2019	SITUAÇÃO: Sugestão pelo indeferimento		
EMPREENDEDOR:	GMB Mineração e Comércio Ltda	CNPJ:	12.423.241/0001-22
EMPREENDIMENTO:	GMB Mineração e Comércio Ltda	CNPJ:	12.423.241/0001-22
MUNICÍPIO:	Santa Luzia	ANM: 830655/2009	ZONA: Rural

CÓDIGO:	ATIVIDADE OBJETO DO LICENCIAMENTO (DN COPAM 74/04):	CLASSE	CRITÉRIO LOCACIONAL
A-02-09-7	Extração de rocha para produção de britas	3	0
A-05-01-0	Unidade de tratamento de minerais – UTM, com tratamento a seco

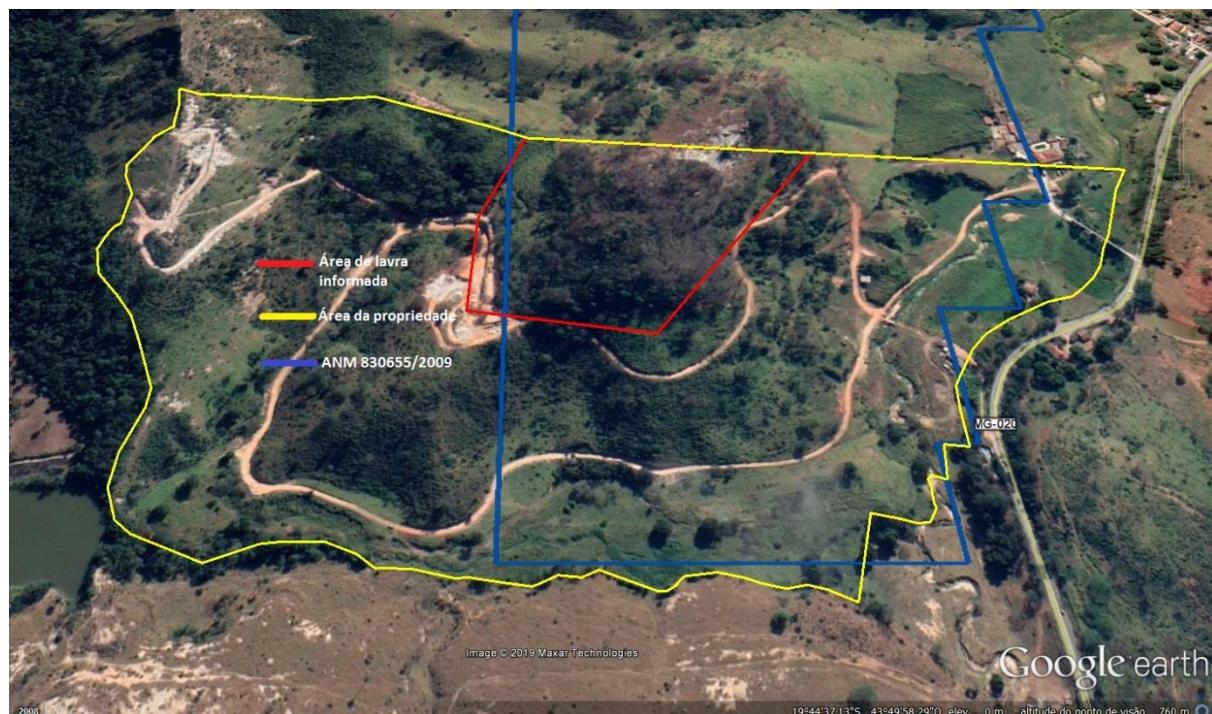
De acordo a imagem 01 abaixo, pode-se verificar que parte da área de lavra informada pelo empreendedor se encontra fora da poligonal da Agência Nacional de Mineração (ANM) 830655/2009. **Cabe informar também que nesta área de lavra há presença de vegetação nativa. Não foi apresentado Documento Autorizativo para Intervenção Ambiental (DAIA).**

Imagen 01 – Área do empreendimento com sua área de lavra e poligonal ANM.

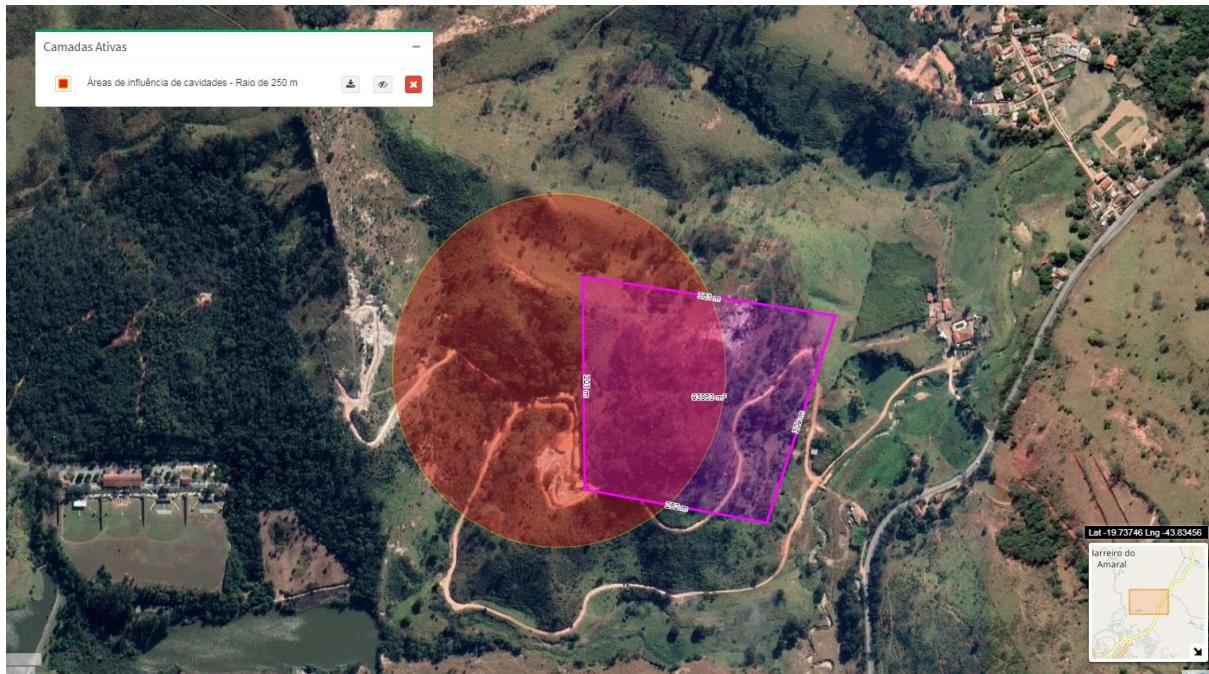
Foi verificado por meio da Infraestrutura de Dados Espaciais do SISEMA (IDE SISEMA) que a Área Diretamente Afetada do Empreendimento se encontra nos limites de 250 metros de influência de cavidades (Imagem 02). Dessa forma deve-se atentar aos procedimentos dispostos na Instrução de Serviço 08/2017.

Imagen 02 – Áreas de influência de cavidades

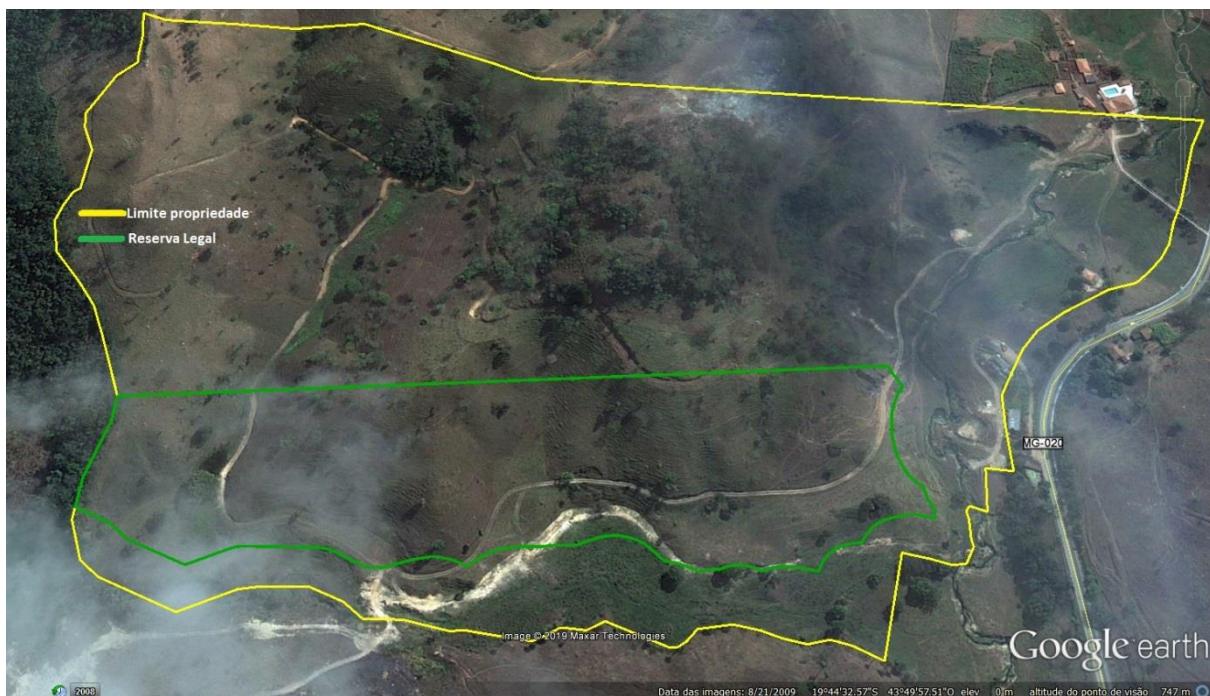
No âmbito da análise deste processo também foi possível verificar, por meio das imagens de satélite abaixo, que houve intervenção em áreas vegetação na área do empreendimento.

Imagem 03 – Área total do empreendimento em 21/08/2009.

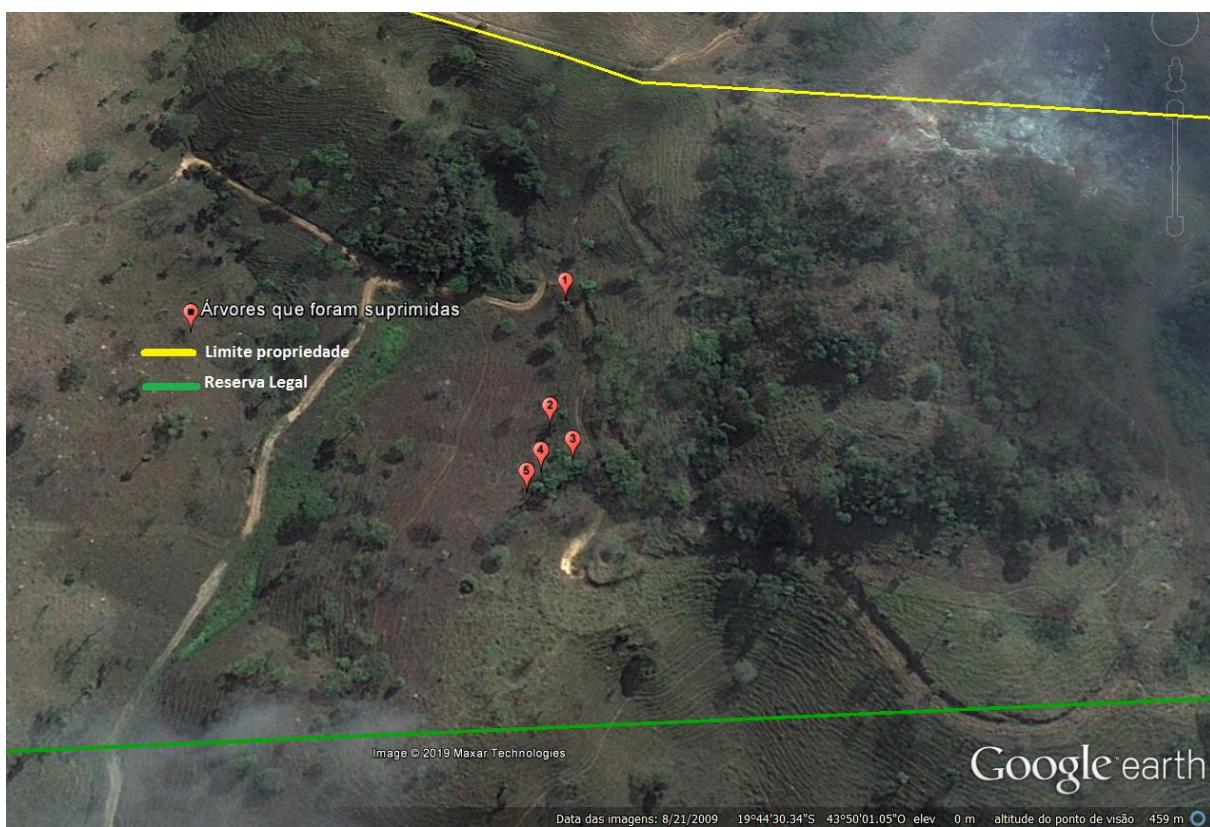
Conforme imagens 04 e 05 abaixo, foi verificada a supressão de 05 indivíduos arbóreos isolados.

Imagem 04 – Área do empreendimento em 21/08/2009, antes da supressão de vegetação.

Não foi verificada autorização ambiental para a realização dessas intervenções no empreendimento. Ressalta-se, como já mencionado neste parecer, o artigo 15 da DN 217, que dispõe que o processo de LAS somente poderá ser formalizado após obtenção pelo empreendedor das autorizações para intervenções ambientais.

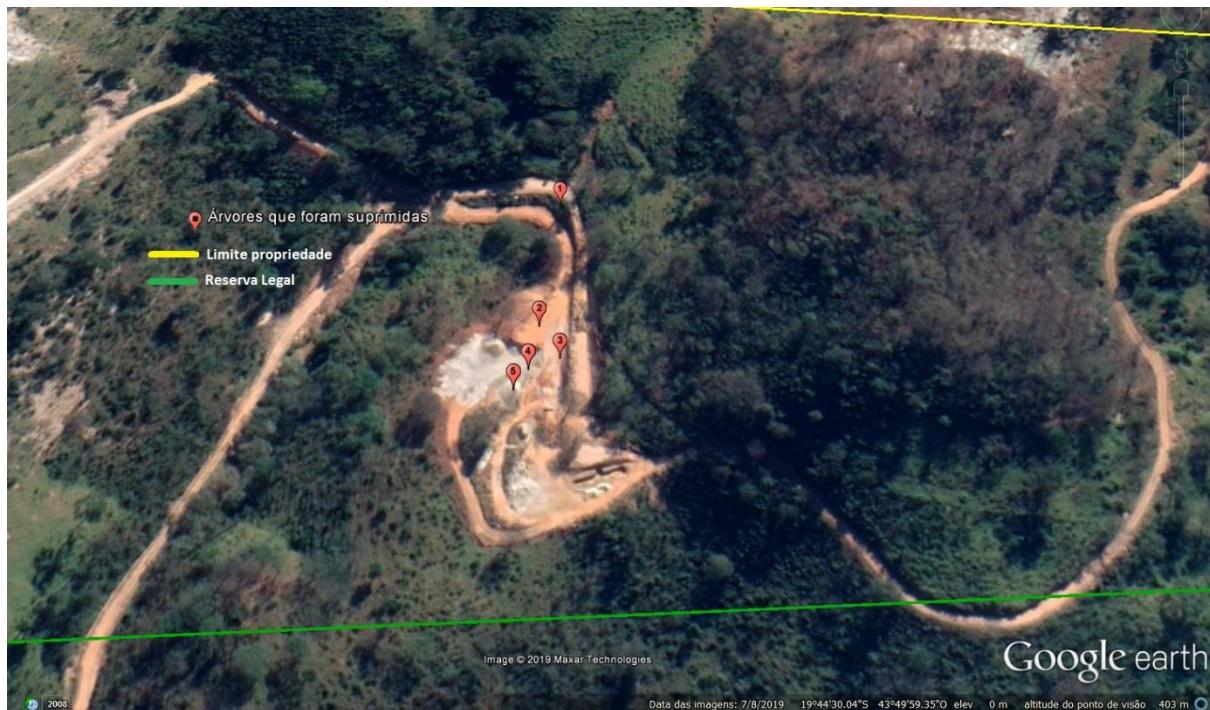
Imagem 05 – Área do empreendimento em 08/01/2019, após a supressão de vegetação.

Em função da supressão de árvores isoladas e da intervenção ocorrida na área de reserva legal, foi lavrado auto de infração de acordo com a legislação vigente (Decreto 47383/2018).

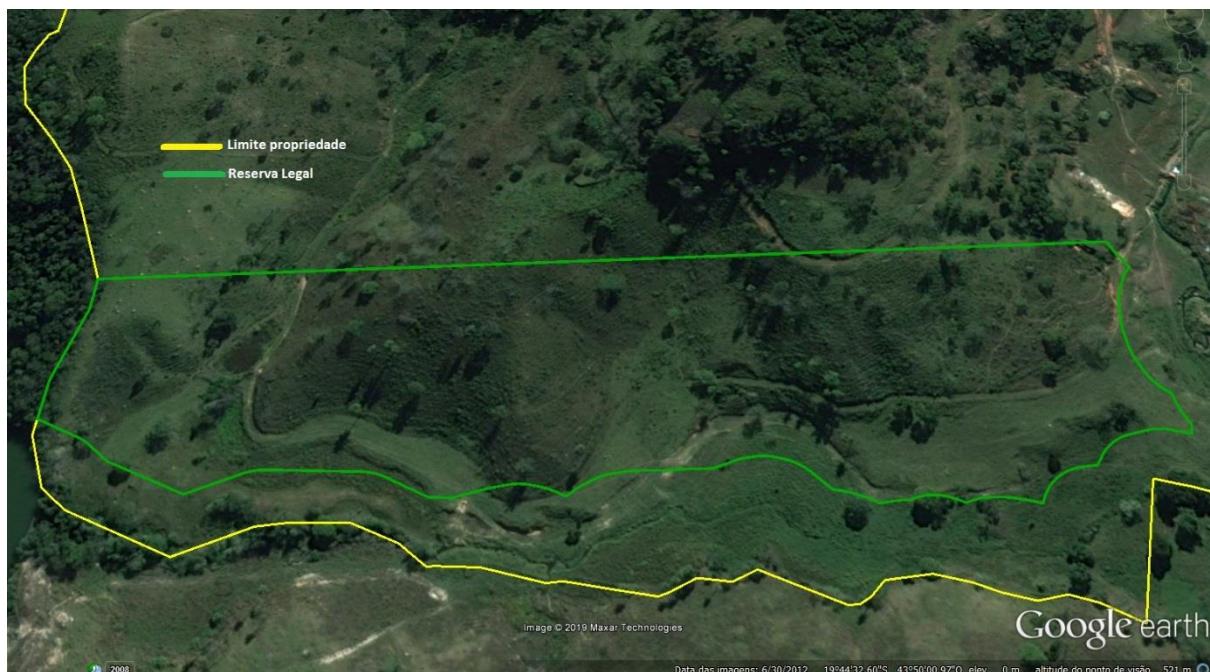
Através das imagens 06 e 07 pode-se perceber que também houve intervenção em 0,37 hectares na área de reserva legal declarada pelo empreendedor.

Imagem 06 – Área total do empreendimento em 30/06/2012, antes da intervenção na área de reserva legal.

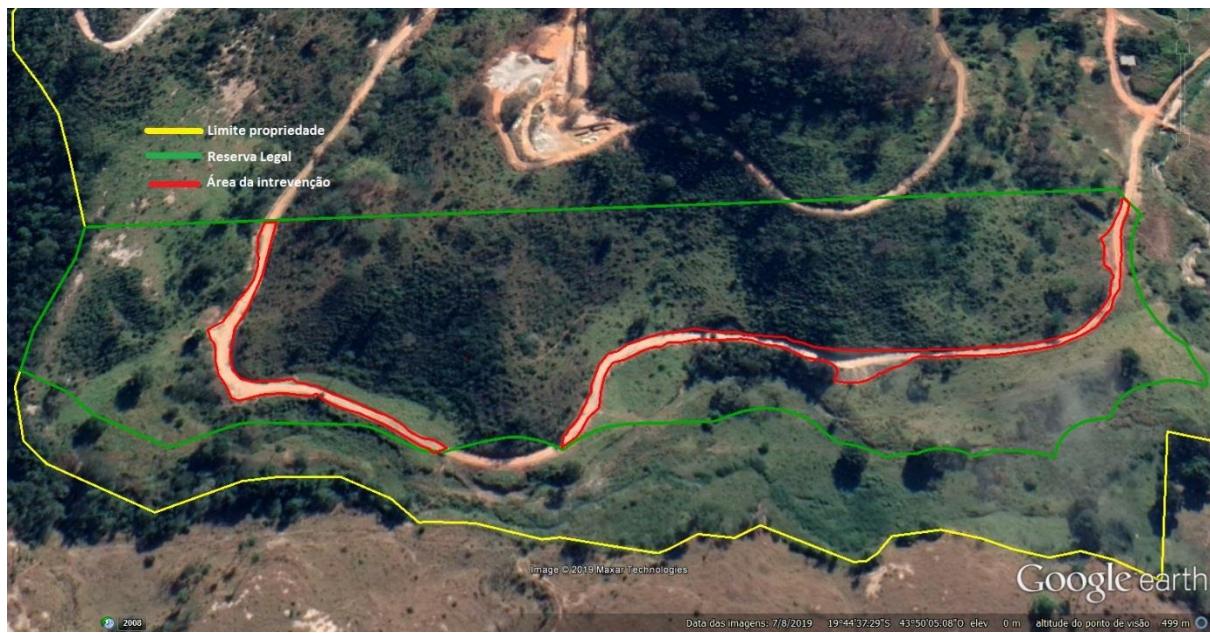
Imagem 07 – Área total do empreendimento em 08/07/2019, após a intervenção na área de reserva legal.
