**PARECER ÚNICO Nº 0657635/2017 (SIAM)**

<b>INDEXADO AO PROCESSO:</b> Licenciamento Ambiental	<b>PA COPAM:</b> 00284/1999/003/2014	<b>SITUAÇÃO:</b> Sugestão pelo Deferimento
<b>FASE DO LICENCIAMENTO:</b> Revalidação da Licença de Operação		<b>VALIDADE DA LICENÇA:</b> 10 (dez) anos

<b>EMPREENDEDOR:</b> Raízen Combustíveis S.A.	<b>CNPJ:</b> 33.453.598/0036-53		
<b>EMPREENDIMENTO:</b> Raízen Combustíveis S.A.	<b>CNPJ:</b> 33.453.598/0036-53		
<b>MUNICÍPIO:</b> Governador Valadares	<b>ZONA:</b> Urbana		
<b>COORDENADAS GEOGRÁFICA (DATUM):</b> SAD 69	<b>LAT/Y</b> 18° 52' 21.5" <b>LONG/X</b> 41° 58' 00"		
<b>LOCALIZADO EM UNIDADE DE CONSERVAÇÃO:</b>			
<input type="checkbox"/> INTEGRAL	<input type="checkbox"/> ZONA DE AMORTECIMENTO	<input type="checkbox"/> USO SUSTENTÁVEL	<input checked="" type="checkbox"/> NÃO
<b>BACIA FEDERAL:</b> Rio Doce	<b>BACIA ESTADUAL:</b> Rio Suaçuí		
<b>UPGRH:</b> DO4 - Bacia do Rio Suaçuí Grande			
<b>CÓDIGO:</b> F-02-04-6	<b>ATIVIDADE OBJETO DO LICENCIAMENTO (DN COPAM 74/04):</b> Base de armazenamento e distribuição de combustíveis líquidos derivados de petróleo, álcool combustível e outros combustíveis automotivos	<b>CLASSE</b>	5
<b>RESPONSÁVEL TÉCNICO EMPR

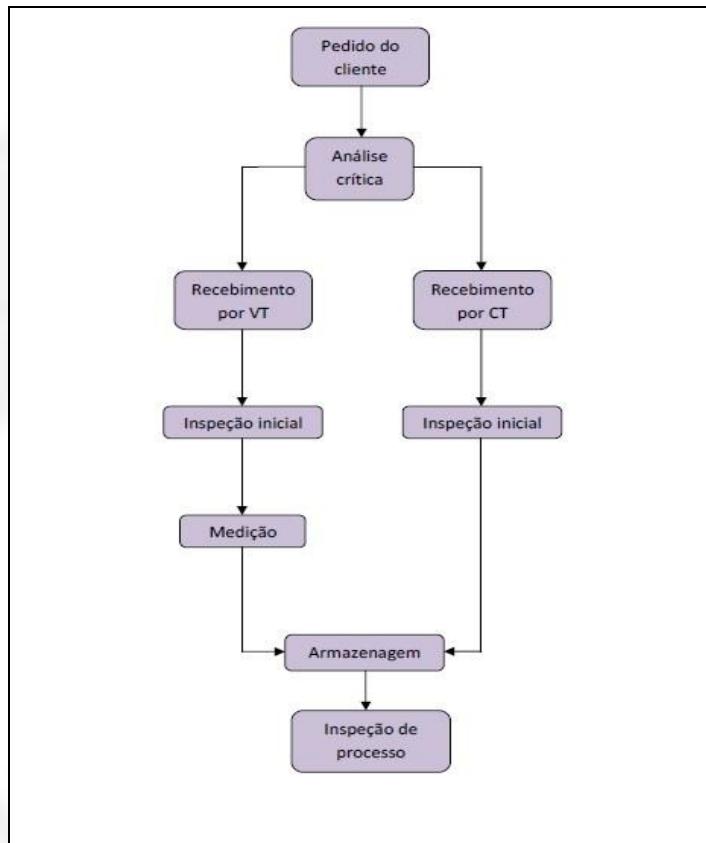
**Figura 01: Fluxograma de recebimento de produtos**

direcionado para o armazenamento. As etapas do procedimento de recebimento de combustíveis estão descritas no fluxograma apresentado na figura 01 abaixo:

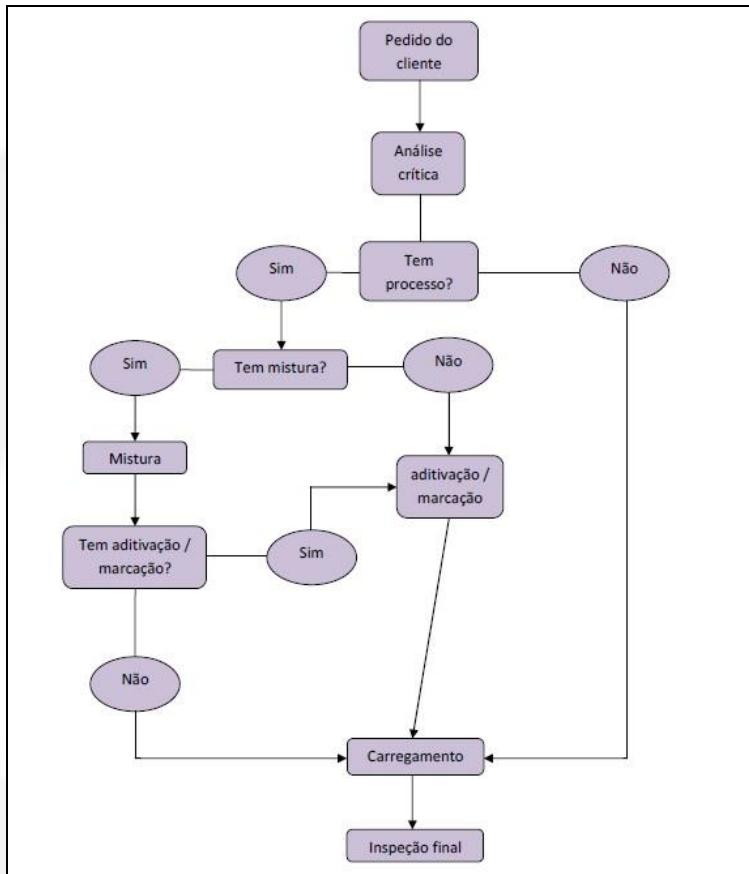
**Figura 02:** Fluxograma de carregamento de produtos

O terminal dispõe de uma plataforma (ilha) de carregamento adequada para a operação “*top loading*”. A ilha de carregamento possui duas lajes para posicionamento e enchimento dos caminhões tanque e quatro braços de enchimento posicionados no centro da ilha e que podem atender as duas lajes. Este processo segue o seguinte fluxograma apresentado na figura 02 abaixo:

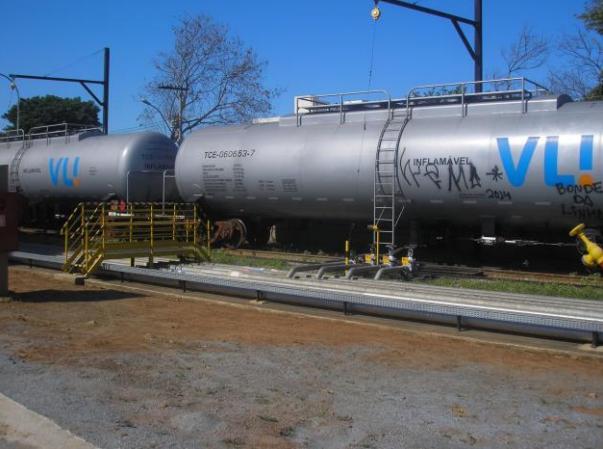
<b>Foto 01.</b> Área de recebimento (vagão tanque). Data: 16/04/2015.	<b>Foto 02.</b> Área de carregamento. Data: 16/04/2015.

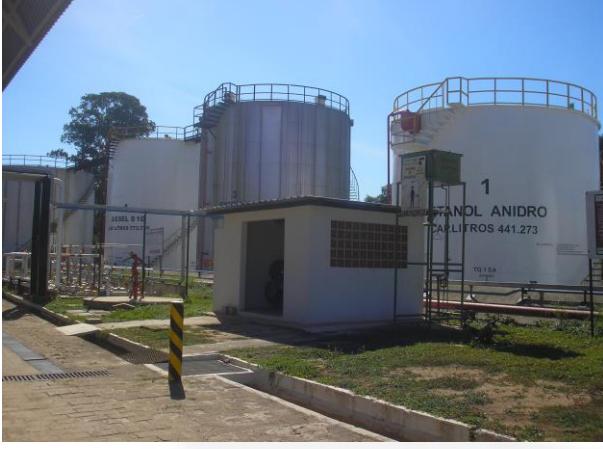
<b>Foto 03.</b> Tanques de armazenamento de combustíveis. Data: 16/04/2015.	<b>Foto 04.</b> Tanque de água para atender ao sistema de combate a incêndios. Data: 16/04/2015.
