PARECER ÚNICO Nº 0025161/2017 (SIAM)

INDEXADO AO PROCESSO: Licenciamento Ambiental	PA COPAM: 1805/2001/005/2016	SITUAÇÃO: Sugestão pelo Deferimento
FASE DO LICENCIAMENTO: Licença de Operação Corretiva - LOC		VALIDADE DA LICENÇA: 10 anos

EMPREENDEREDOR: Maroil Derivados de Petróleo Ltda.	CNPJ: 19.310.309/0001-06		
EMPREENDIMENTO: Maroil Derivados de Petróleo Ltda.	CNPJ: 19.310.309/0001-06		
MUNICÍPIO: Varginha - MG	ZONA: Urbana		
COORDENADAS GEOGRÁFICA LAT/Y 21°34'27" LONG/X 45°27'3"			
(DATUM): WGS 84			
LOCALIZADO EM UNIDADE DE CONSERVAÇÃO:			
<input checked="" type="checkbox"/> INTEGRAL	<input type="checkbox"/> ZONA DE AMORTECIMENTO	<input type="checkbox"/> USO SUSTENTÁVEL	<input checked="" type="checkbox"/> NÃO
BACIA FEDERAL:	BACIA ESTADUAL:		
UPGRH: GD4: Bacia Hidrográfica do Rio Verde	SUB-BACIA:		
CÓDIGO: F-06-01-7	ATIVIDADE OBJETO DO LICENCIAMENTO (DN COPAM 74/04): Postos revendedores, postos de abastecimento, instalações de sistemas retalhistas e postos flutuantes de combustíveis.	CLASSE 3	
F-02-03-8	Transporte Rodoviário de produtos perigosos, conforme decreto federal 96.044, de 18/05/1988	1	
CONSULTORIA/RESPONSÁVEL TÉCNICO: Lennon Mazzeu de Oliveira	REGISTRO: CREA –MG- 1

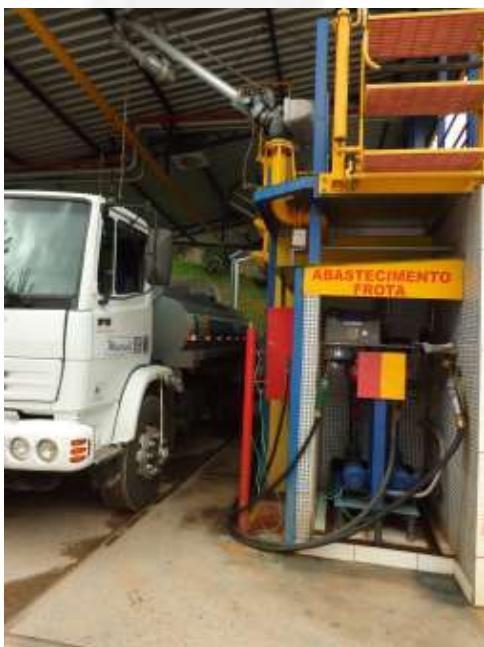
Foto 01. Área de Recarga

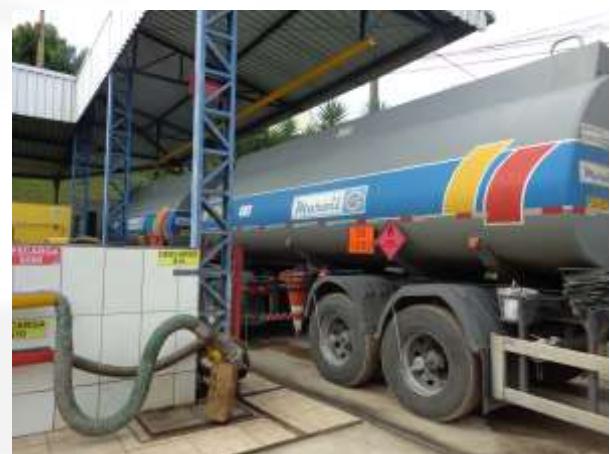
Foto 02. Área de Descarga de Combustível.

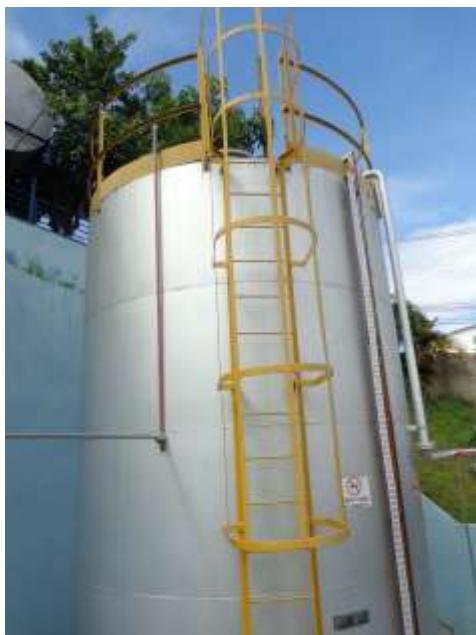
O Tanque 3 do empreendimento possui volume nominal de 50 m³ e é do tipo aéreo e vertical com o teto fixo. Todo o efluente da bacia de contenção vai para o mesmo conjunto de caixas SAO dos Tanques 1 e 2.

Foto 03. Tanque de Armazenamento Aéreo Vertical.

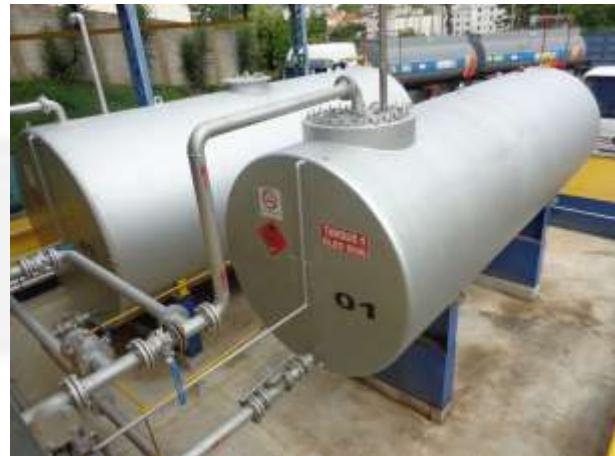
A capacidade instalada do empreendimento Maroil é de 95 m³, armazenados em 3 tanques, **tanque 1** (30.000 litros), **tanque 2** (15.000 litros), sendo aéreo e horizontal e **tanque 3** (50.000 litros), - sendo aéreo e vertical. O tanque 2 e o Tanque 3 são de Diesel B S500 e o Tanque 1 é de Diesel B S10, sendo aéreo e horizontal. O tanque 1 e o tanque 2 ambos foram instalados em 2010, enquanto que o tanque 3 foi instalado em 2016.

Foto 04. Tanques de Armazenamento Horizontais.

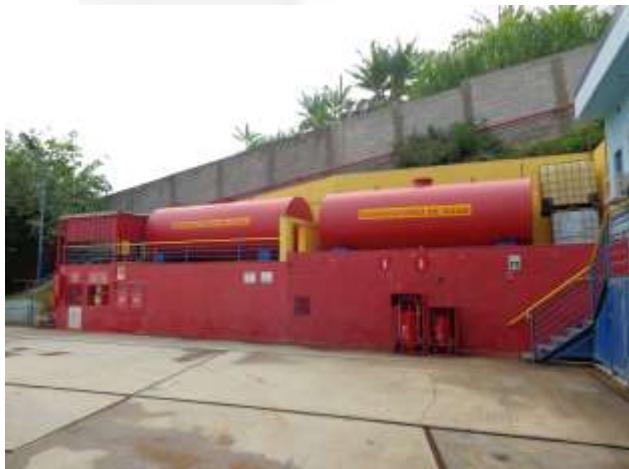
O empreendimento conta com dois reservatórios de água com capacidade de 16 m³ cada para utilização em sua brigada de incêndio.

Foto 05. Reservatórios de água para combate a incêndio.

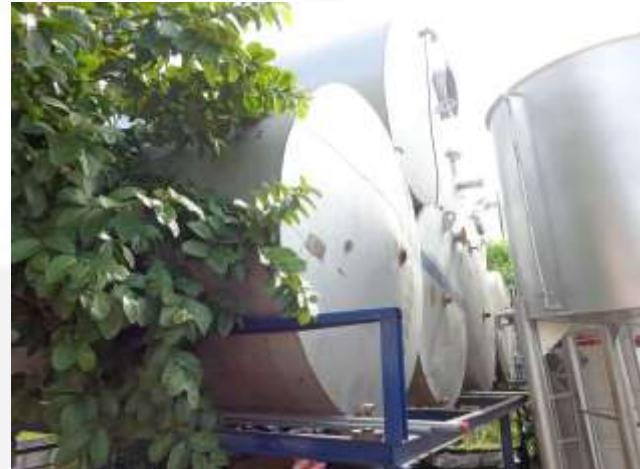
O empreendimento realiza a cessão de tanques para seus consumidores finais em regime de comodato. Os tanques destinados para essa finalidade são próprios do empreendimento que os adquire prontos ou encomendam projetos para empresas especializadas, sendo de tancagem de:

Foto 06. Tanques para ceder a clientes por parceria.

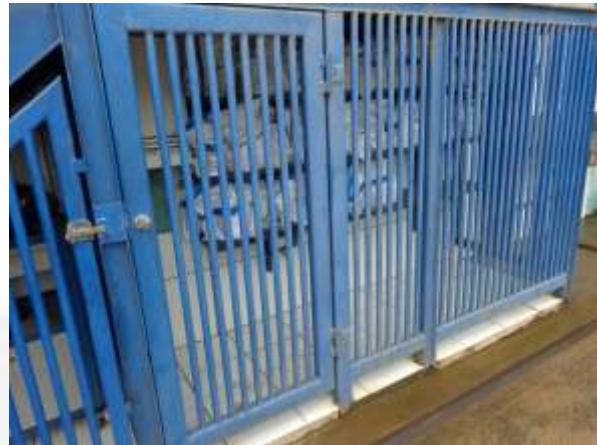
Foto 08. Amostras de combustível lacradas e fechadas em local próprio.

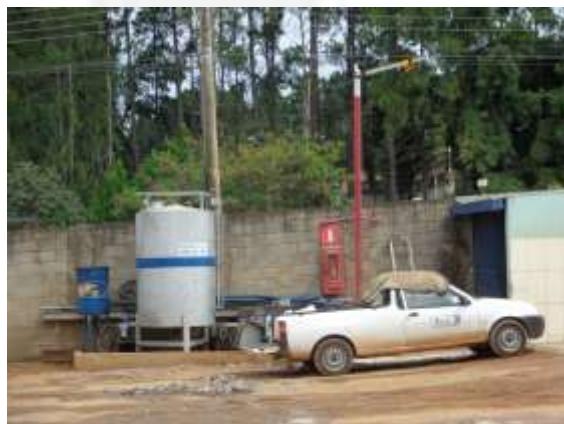
Foto 09. Tanque de restos de combustível em bacia de contenção ligada a caixa SAO.

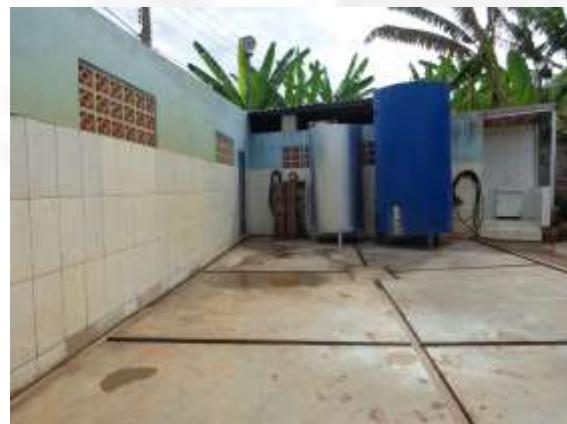
Na pista de lavagem os veículos são estacionados em uma pista em concreto com canaletas perimetrais, feita especialmente para esta finalidade (lavagem), conectada a uma caixa separadora de água, óleo, detritos e demais resíduos.

Foto 10: Pista de lavagem.

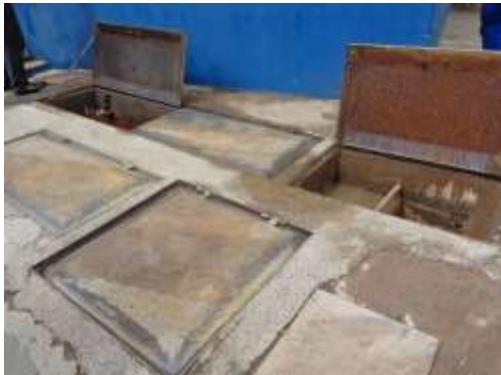
Foto 11. Conjunto Caixa SAO.

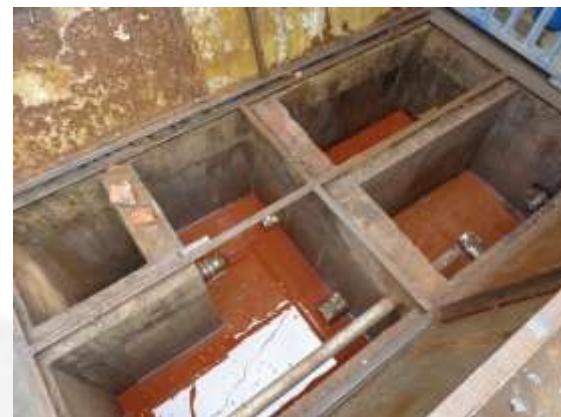
Foto 12. Conjunto Caixa SAO pista de lavagem.

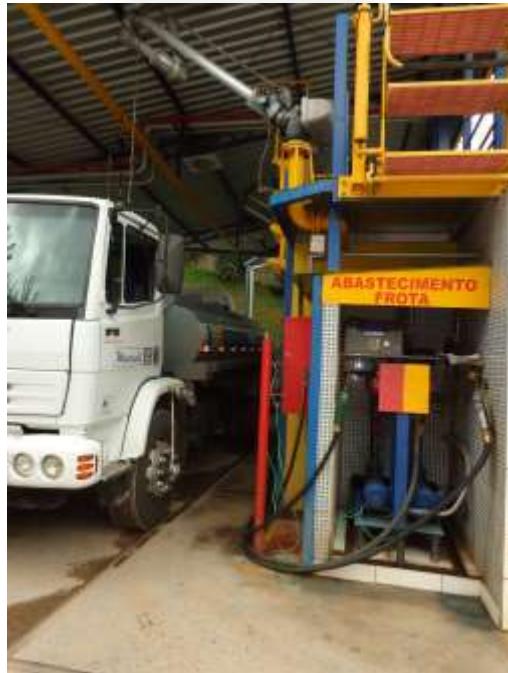
A pista de abastecimento do empreendimento possui piso revestido em concreto, sistema de canaletas perimetrais conectadas à caixa SAO. São abastecidos somente a frota de caminhões do empreendimento, nenhum veículo externo possui autorização de abastecimento nas instalações do mesmo.

Foto 13: Local de Abastecimento dos Caminhões.

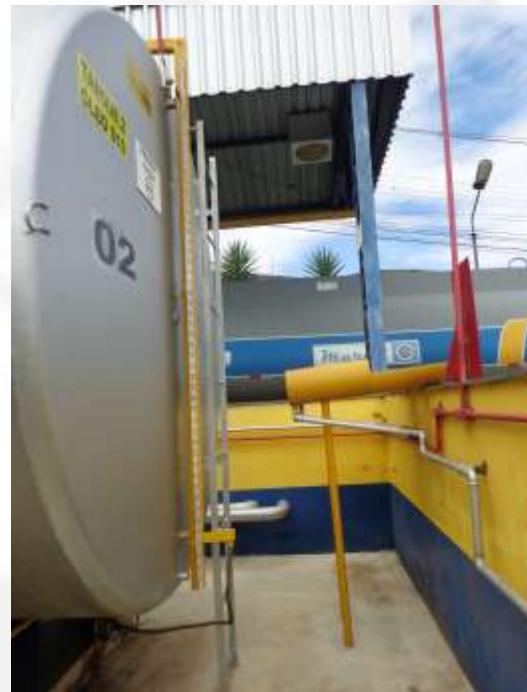
Foto 14: Régua medidora de nível de combustível.
