Parecer Técnico SEMAD/SUPRAM TRIANGULO-DRRA nº. 74/2023

PARECER TÉCNICO DE LICENCIAMENTO AMBIENTAL SIMPLIFICADO (LAS)

PROCESSO SLA: 1343/2023

EMPREENDEDOR: RZZ MINERACAO EIRELI	CNPJ: 33.633.415/0001-51
EMPREENDIMENTO: RZZ MINERAÇÃO - UTM BURITI	CNPJ: 33.633.415/0001-51
MUNICÍPIO: Coromandel	ZONA: Rural
COORDENADA GEOGRÁFICA: LAT/Y: 18° 29' 16.148" S O	LONG/X: 47° 07' 39.010"

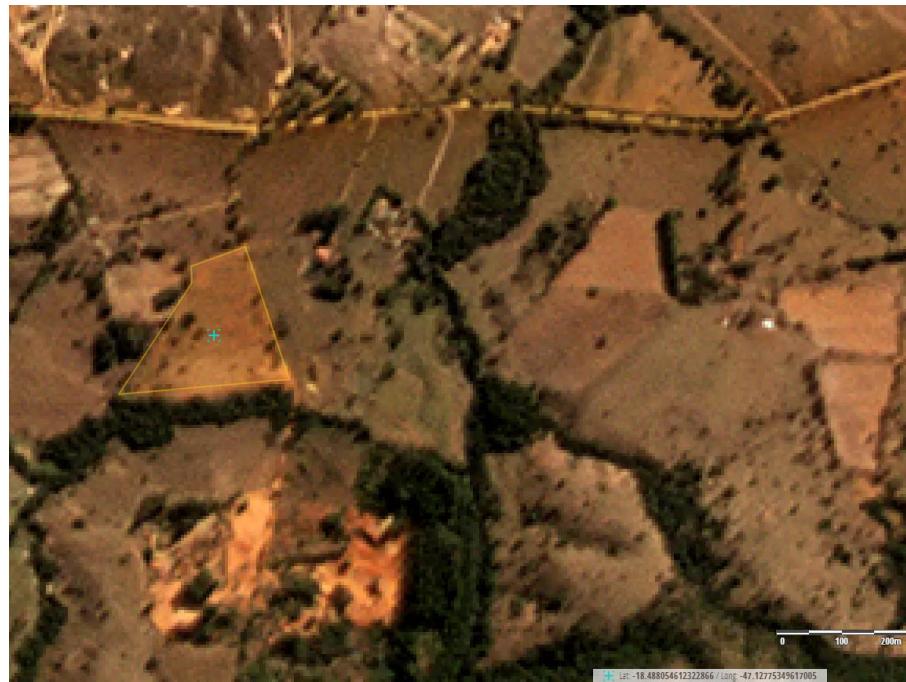
Figura 1: Imagem de satélite, composição RGB, de julho de 2022, antes do início da instalação na área do empreendimento (cruz azul no ponto central da área). São observados indivíduos arbóreos no local.

Considerando que, em análise à planta planialtimétrica e imagens de satélite do Programa Brasil Mais, foi possível verificar que existiam indivíduos arbóreos antes da instalação do empreendimento, a qual foi iniciada em meados de julho/agosto de 2022, denotando então que houve supressão de indivíduos arbóreos para a instalação do empreendimento. As imagens podem ser verificadas no Anexo I deste Parecer;

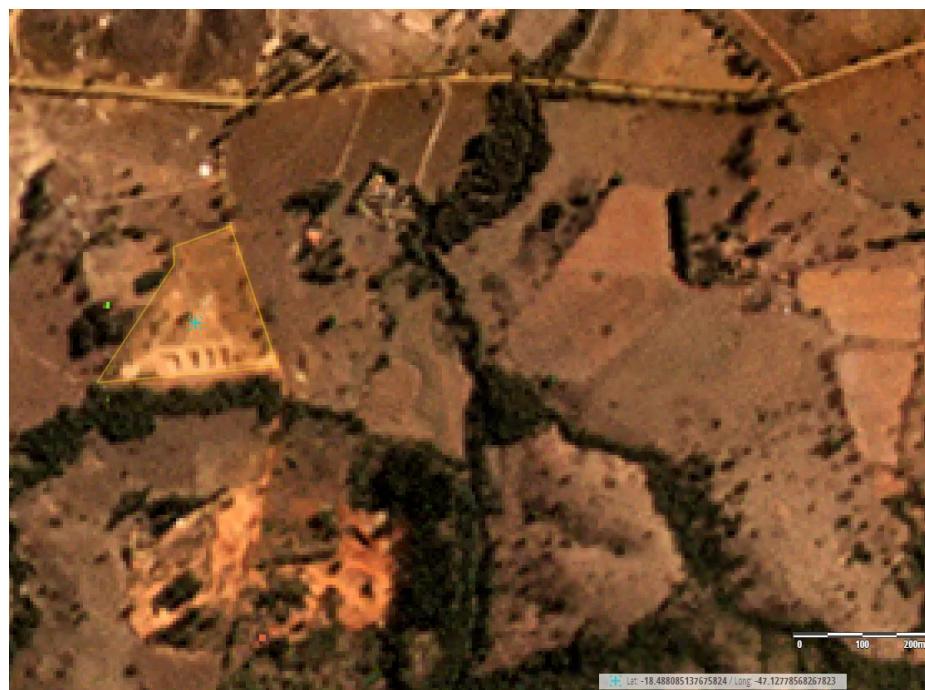
Figura 2: Imagem de satélite, composição RGB, de agosto de 2022, após início da instalação na área do empreendimento (cruz azul no ponto central da área). São observados indivíduos arbóreos que foram

suprimidos no local.

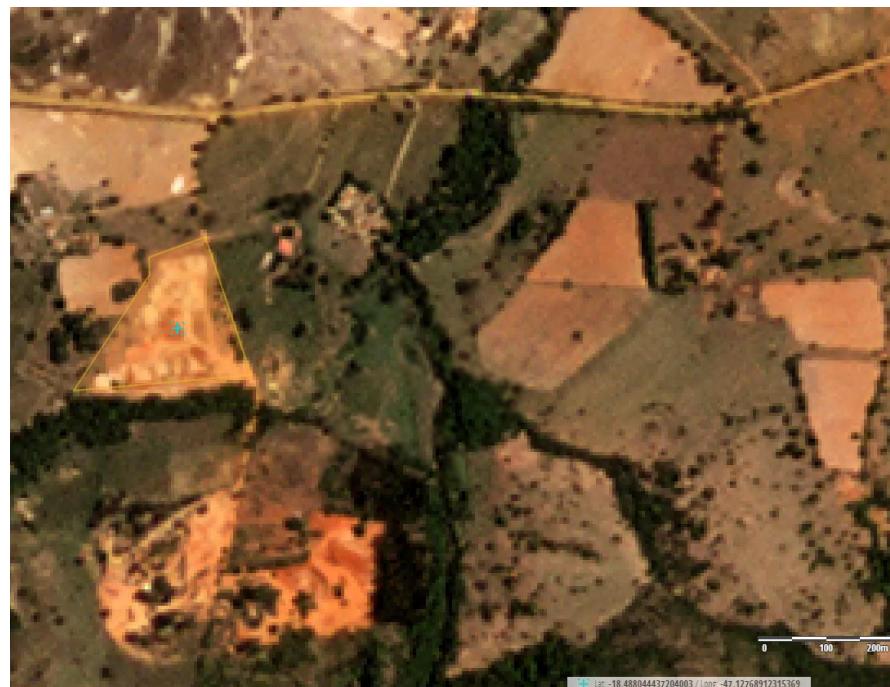
Figura 3: Imagem de satélite, composição RGB, de outubro de 2022, durante a instalação na área do empreendimento (cruz azul no ponto central da área). São observados indivíduos arbóreos que foram suprimidos no local.

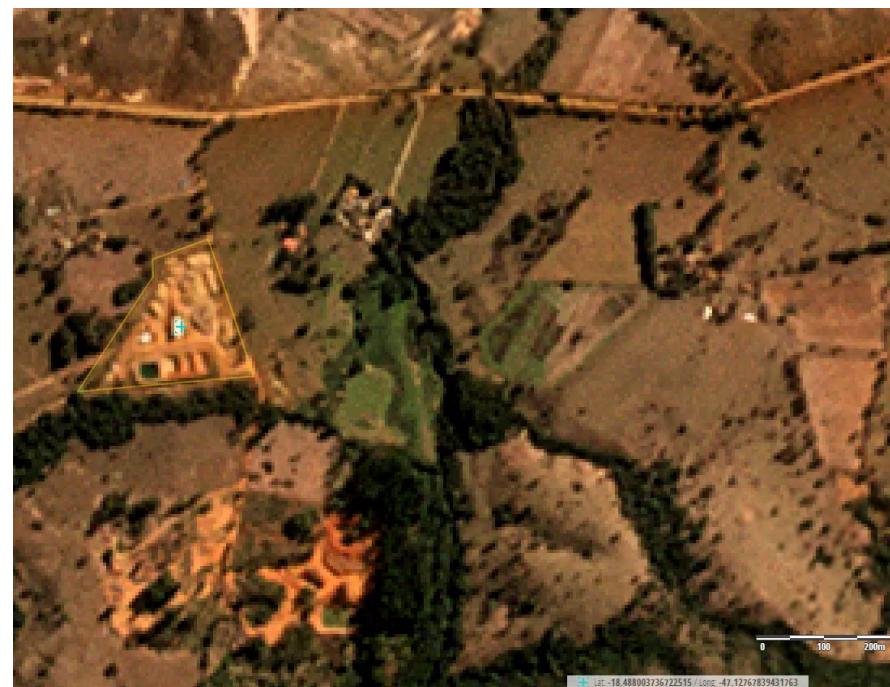
Figura 4: Imagem de satélite, composição RGB, de julho de 2023, após a instalação na área do empreendimento (cruz azul no ponto central da área). São observados indivíduos arbóreos que foram suprimidos no local.
