Parecer Técnico FEAM/URA ASF - CAT NUCAM nº. 7/2025

**PARECER ÚNICO N° 119335666**

<b>INDEXADO AO PROCESSO:</b> Licenciamento Ambiental	<b>PA SLA:</b> 2233/2024	<b>SITUAÇÃO:</b> Sugestão pelo indeferimento
<b>FASE DO LICENCIAMENTO:</b> Licença instalação corretiva + operação (LIC+LO) – LAC 2	<b>VALIDADE DA LICENÇA:</b> -----	
<b>PROCESSOS VINCULADOS CONCLUÍDOS:</b>	<b>PA COPAM:</b>	<b>SITUAÇÃO:</b>
Uso insignificante	0466121/2024	Certidão valida
Autorização para Intervenção Ambiental - AIA	2090.01.0027050/2024-28	Indeferida
<b>EMPREENDEDOR:</b> Mineração WRX LTDA	<b>CNPJ:</b> 12.403.938/0001-31	
<b>EMPREENDIMENTO:</b> Mineração WRX LTDA	<b>CNPJ:</b> 12.403.938/0001-31	
<b>MUNICÍPIO:</b> Leandro Ferreira/MG	<b>ZONA:</b> Rural	
<b>COORDENADAS GEOGRÁFICA (DATUM):</b> LAT/Y: 19° 44' 24,35" S LONG/X: 45° 0' 20,61" O		
<b>LOCALIZADO EM UNIDADE DE CONSERVAÇÃO:</b>		
<input type="checkbox"/> INTEGRAL <input checked="" type="checkbox"/> NÃO	<input type="checkbox"/> ZONA DE AMORTECIMENTO	<input type="checkbox"/> USO SUSTENTÁVEL

CÓDIGO	ATIVIDADE	CLASSE
A-02-09-7	Extração de rocha para produção de britas	3/M
B-01-01-5	Britamento de pedras para construção	2/P
CONSULTORIA/RESPONSÁVEL TÉCNICO

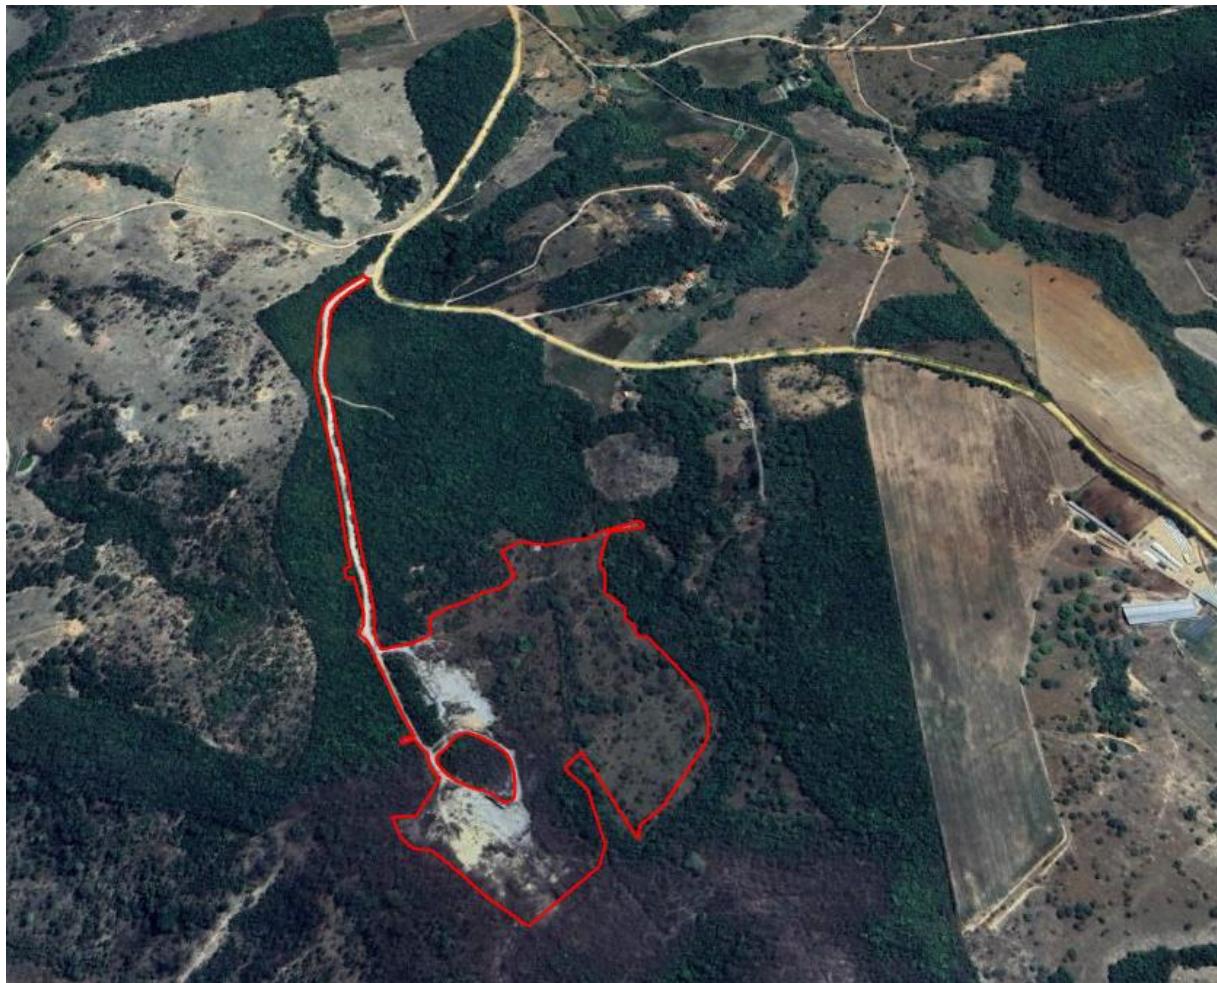
**Figura 1:** Localização do empreendimento Mineração WRX LTDA. Fonte: Geomineral, 2025.

O empreendimento Mineração WRX LTDA. – está localizado na zona rural do município de Leandro Ferreira, na propriedade rural conhecida com Fazenda Angico. As coordenadas geográficas do imóvel é: Latitude:19°44'29.89"S Longitude: 45°0'17.84" O.

A empresa será implantada nas matrículas nº 50.561 e 50.564 em um total de 42,40 ha.

Minas Gerais perfazendo 42,41 hectares ao total (Gleba 03 com 34,2569 hectares e a Gleba 06 com 8,1594 hectares) (Figura 1). A Gleba 03 está registrada no Cartório de Registro de Imóveis de Pitangui, sob o nº de matrícula 50.561, e a Gleba 06, registrada em mesmo cartório, sob o nº de matrícula 50.564.

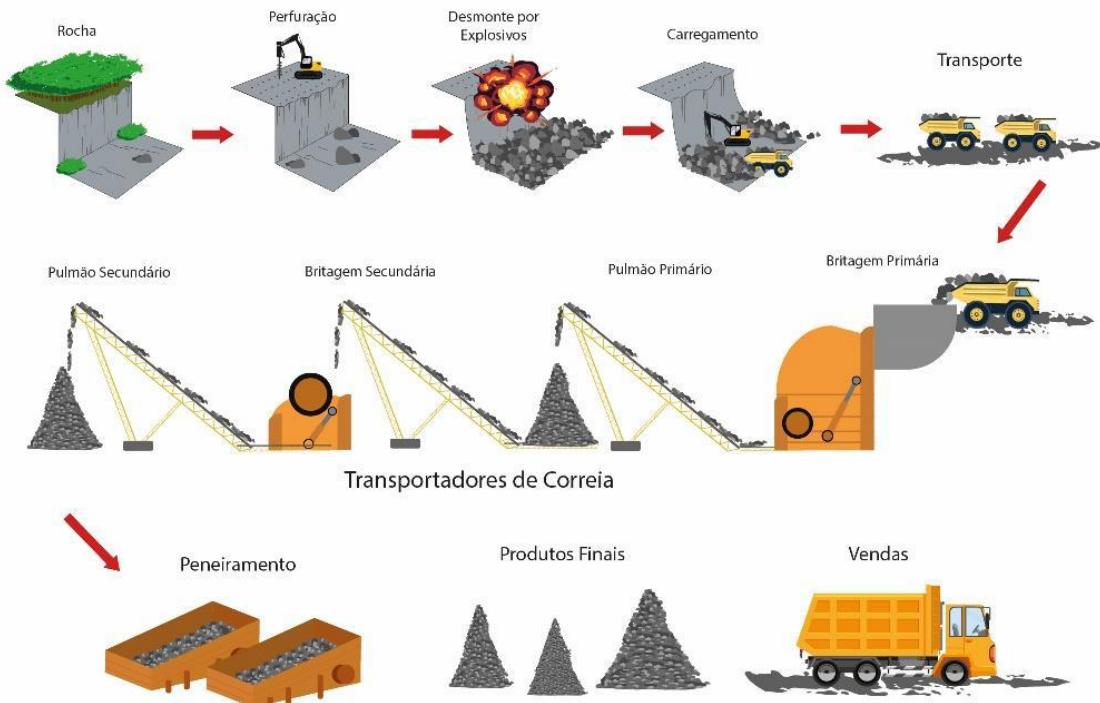
**Figura 2:** Fluxograma do processo produtivo. Fonte: Geomineral, 2025.

O beneficiamento do minério segue a rota tecnológica típica de empreendimentos similares a este. Trata-se de processo físico de cominuição por britagem e classificação em peneiras, sem haver a utilização de produtos químicos de qualquer espécie. O circuito de beneficiamento da brita é composto por uma central de britagem (primária e secundária), peneiramento e classificação, empilhamento e expedição.

O material que não passa na gelha *over size* vai para o britador secundário e daí para uma peneira classificadora. O *over size* desta peneira retorna em circuito fechado para a rebritagem, o passante se junta com o material rebritado e vão junto para a peneira classificadora, que separa os produtos por granulometria em Brita 2, Brita 1, Brita 0 e Pó de Pedra, que são estocados em pilhas.

Todo o processo é conduzido a seco, não fazendo uso de água como insumo. Dessa forma, não haverá geração de efluente líquidos, nem rejeito.

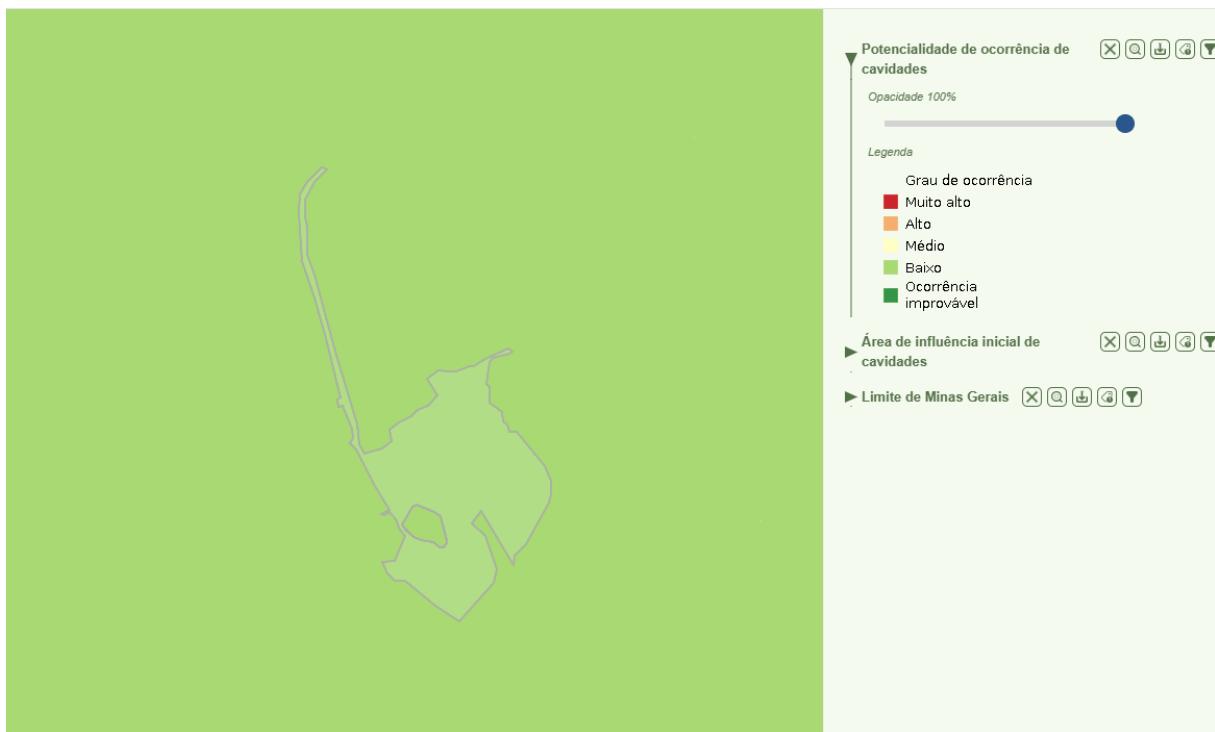
**Figura 6:** Área da ADA que está sendo licenciada possui baixa ocorrência de cavidades. Fonte: IDE SISEMA - MG.

O empreendimento está instalado em área rural do município de Leandro Ferreira MG e conforme consta no IDE SISEMA-MG a área de estudo foi classificada com grau de potencialidade “Baixo” conforme figura abaixo.

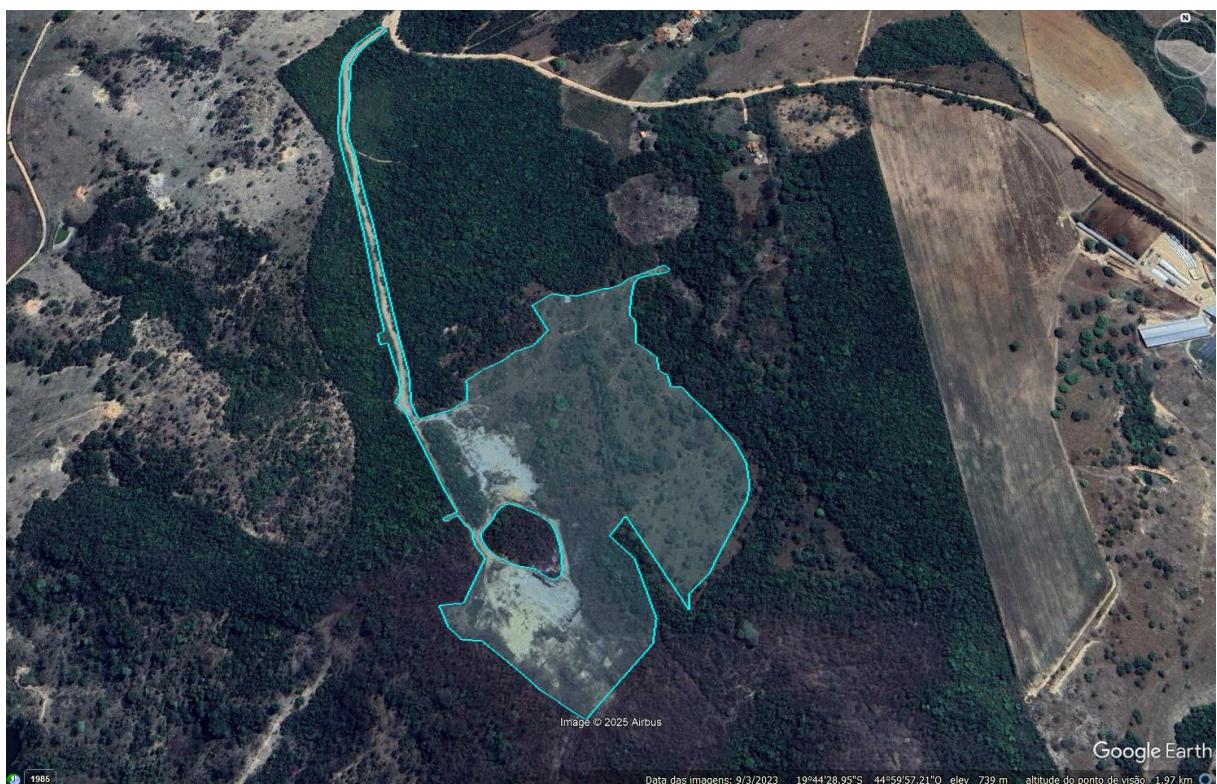
A área diretamente afetada possui 13,34 ha, com o uso do solo atualmente dividido em 7,08 hectares de pastagem com árvores isoladas, 2,06 ha ocupados com vegetação nativa e 4,21 ha são de área antropizada anteriormente utilizada para atividade de mineração e acesso.

O entorno imediato da ADA é ocupado por fragmentos florestais nativos e uma pequena parte por usos agropecuários, como se vê na imagem abaixo.

**Figura 9:** ADA (azul) e o uso e ocupação do solo em seu interior e entorno imediato.

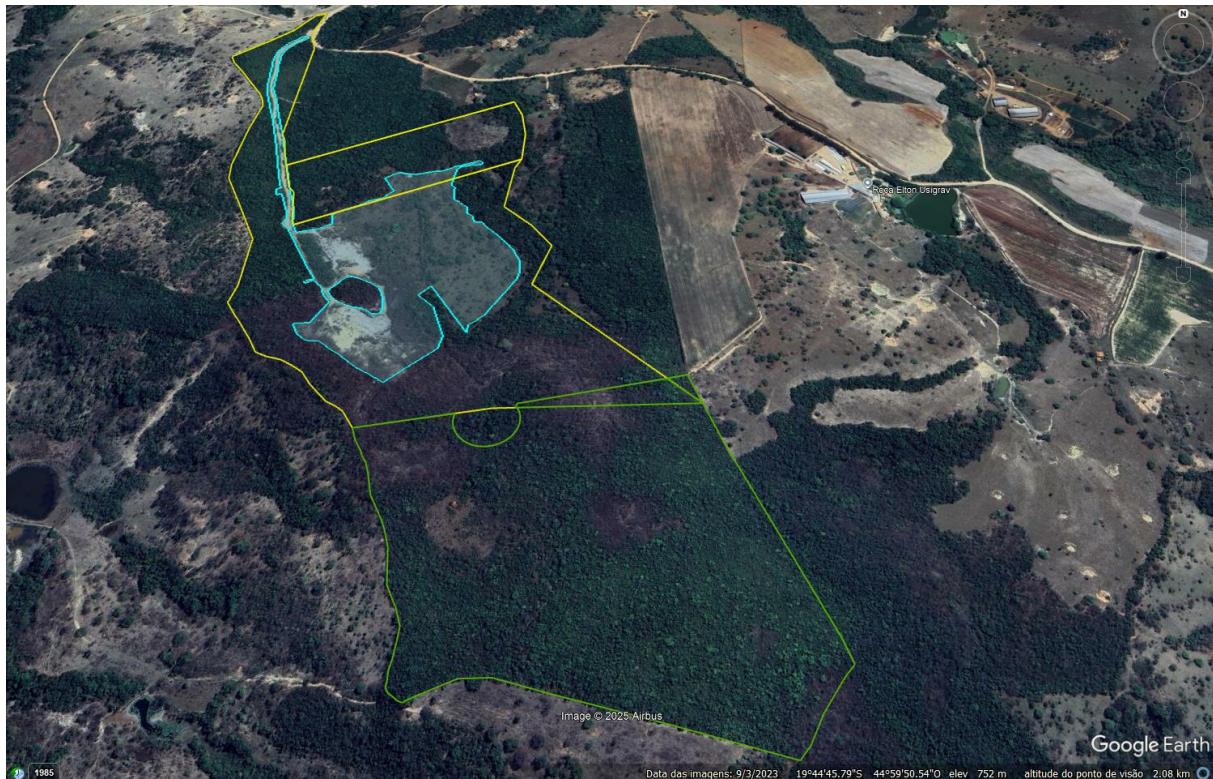
As áreas de reserva legal se encontram preservadas, apenas na matrícula 50.566 ha uma pequena área em regeneração, pois sofreu intervenção ambiental no passado, sem autorização do órgão competente, conforme descrito no Termo de Preservação de Reserva Legal emitido pelo IEF para a averbação, com data de 09/11/2022.

Na imagem abaixo é demonstrado os limites das propriedades (matrículas 50.561 e 50.564) na cor amarela, os limites da reserva legal na cor verde e a área diretamente afetada conforme demarcado no processo SLA na cor azul.

**Figura 10:** Limites da reserva legal (verde), limites das propriedades (amarelo) e limites da ADA (vermelho). Fonte: Processo SLA, processo SEI, CAR e Google Earth Pro. Consulta em 24/01/2025. Fonte: Google Earth.

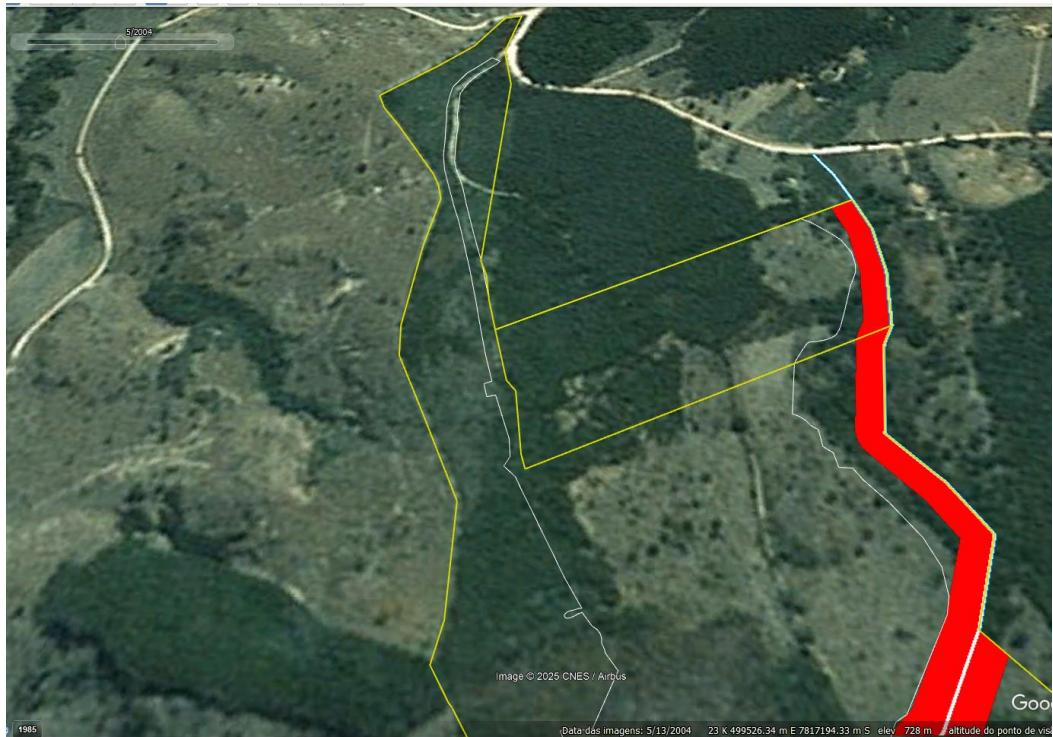
acesso foi aberto entre os anos de 2004 e 2010, não se podendo precisar exatamente sua data. Mas se verifica que a vegetação que existia antes de abrir a estrada é igual a das suas adjacências.

**Figura 11:** Nesta imagem ainda não existia estrada. Imagem Google Earth Pro com arquivos digitais do processo. Fonte: Google Earth.

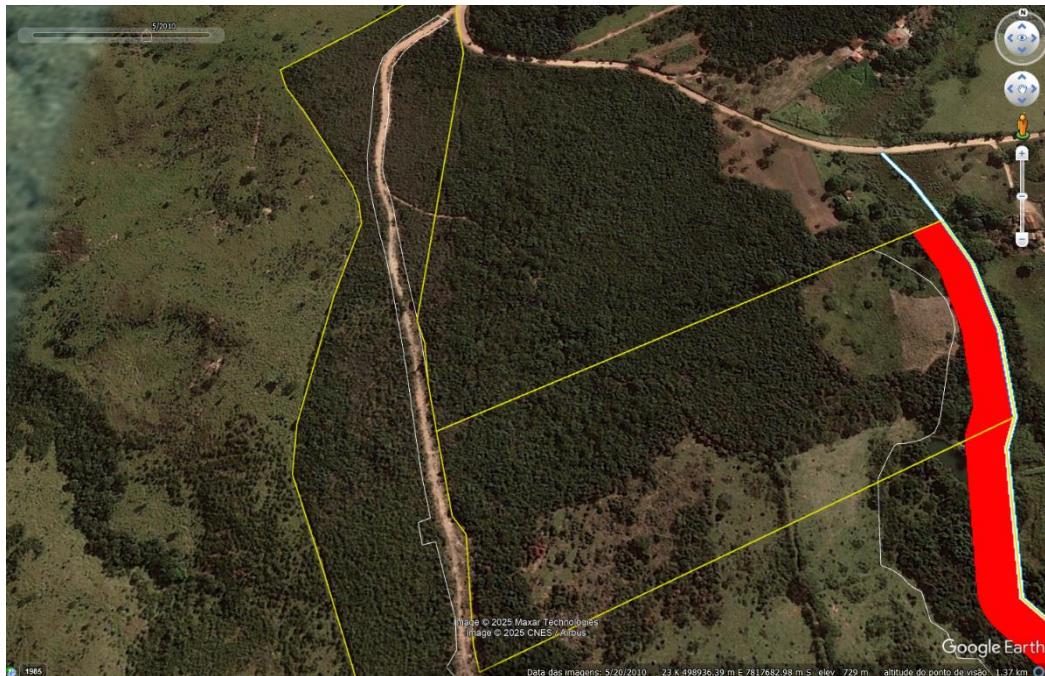
**Figura 12:** Imagem após a abertura da estrada demonstrando a vegetação adjacente. (ano 2010). Fonte: Google Earth.

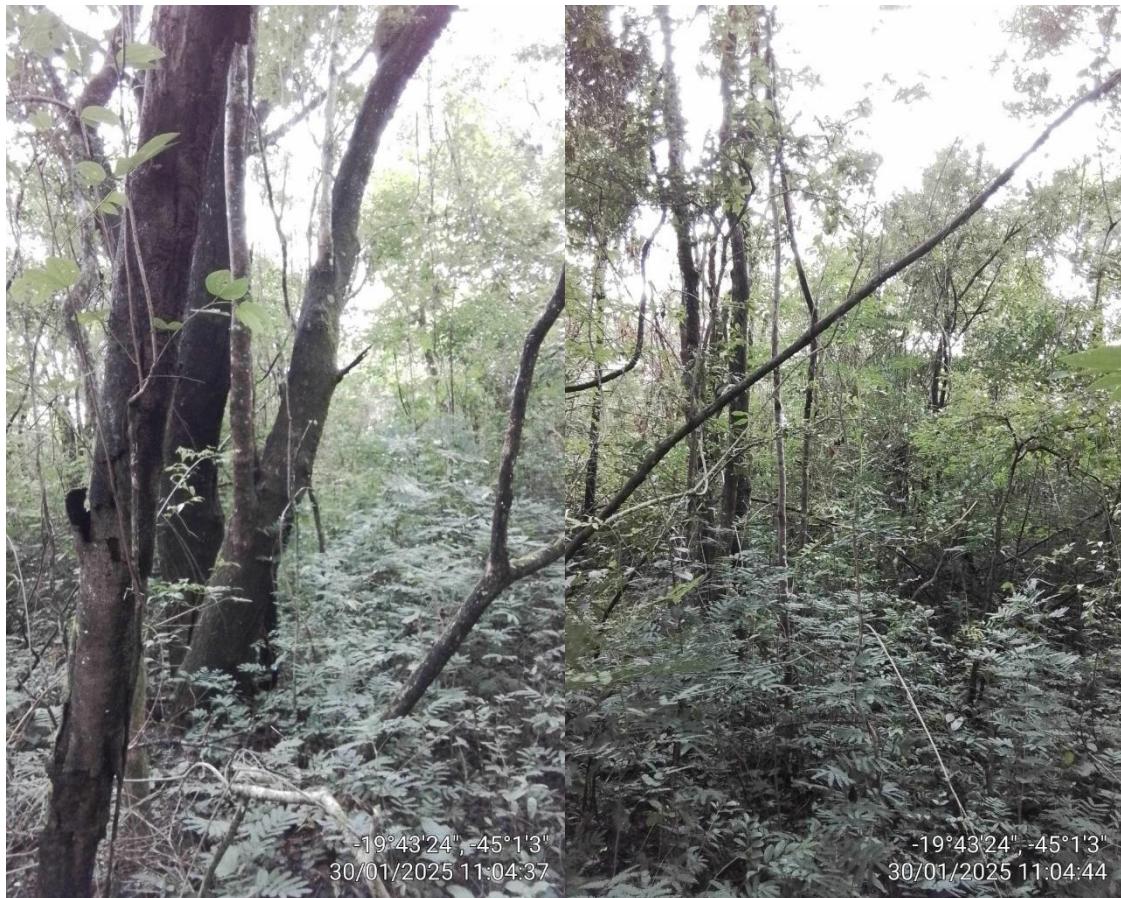
A área visitada continuou pertencendo à ADA após as alterações realizadas após a solicitação de informações complementares. Abaixo são apresentadas imagens do interior deste local, podendo-se observar que visualmente as características demonstram se tratar de vegetação de tipologia florestal.

No PIA, a vegetação foi classificada pelo responsável técnico como Mata Seca Semidecídua.

**Figura 13:** Parcela do inventário florestal visitada durante a vistoria. Fonte: Arquivo da CAT/URA ASF.

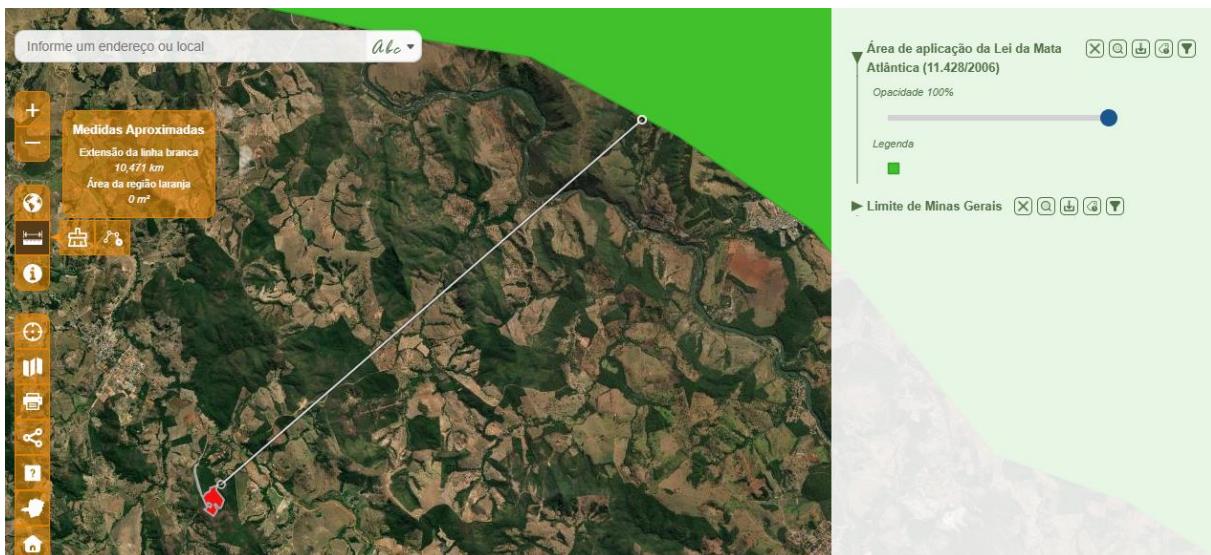
**Figura 14:** Localização da ADA (polígono vermelho) em relação à área de aplicação da Lei da Mata Atlântica, cerca de 10 km em linha reta. Fonte: IDE-SISEMA.

Ainda que a localização seja no domínio do Bioma Cerrado, segundo IBGE, e esteja fora da área de aplicação da Lei da Mata Atlântica, o fragmento está muito próximo dos limites entre estes, como se vê na figura abaixo, onde se demonstra sua localização de acordo com as informações do IDE-SISEMA.
